상주영천고속도로 시설물 정기안전점검 용역

# 외 관 조 사 망 도

산호교

2020.06

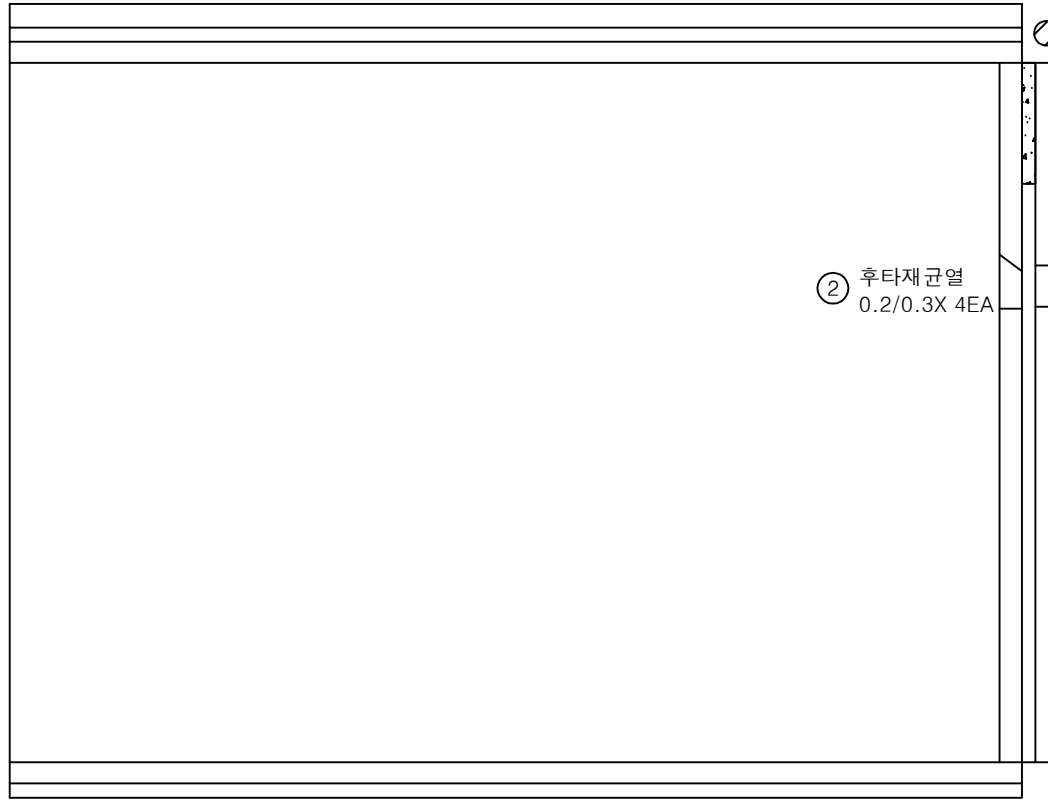
| 번호 | 손상내용 | 손상현황 | | | | | | 비고 |
|---|---|---|---|---|---|---|---|---|
| 1 | 이물질퇴적 | | 3.0 | | 3.00 | m | 1 | |
| 2 | 후타재균열 | 0.2 | 0.3 | | 1.20 | m | 4 | |
| 3 | 차수판볼트탈락 | | | | 1.00 | EA | 1 | |

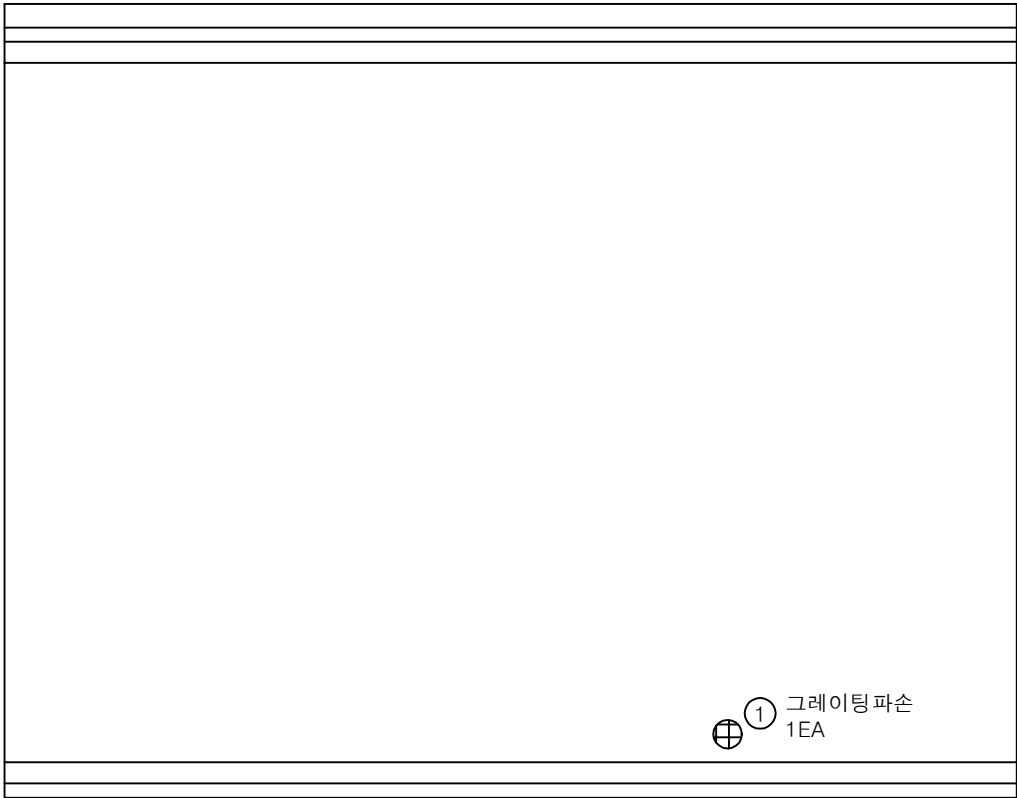
① 그레이팅 파손  
1EA

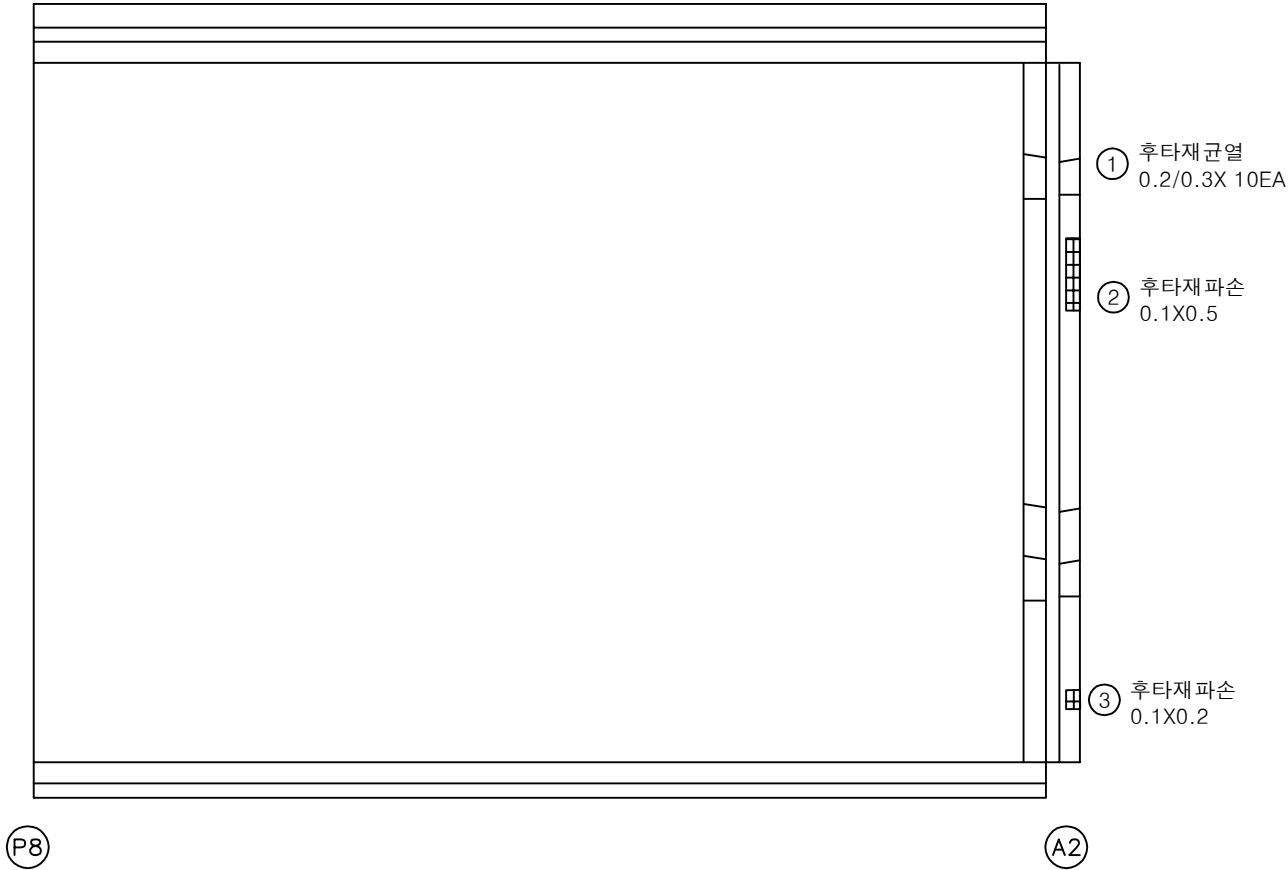
| 번호 | 손상내용 | 손상현황 | | | | | | 비고 |
|---|---|---|---|---|---|---|---|---|
| 1 | 후타재균열 | 0.2 | 0.3 | | 3.00 | m | 10 | |

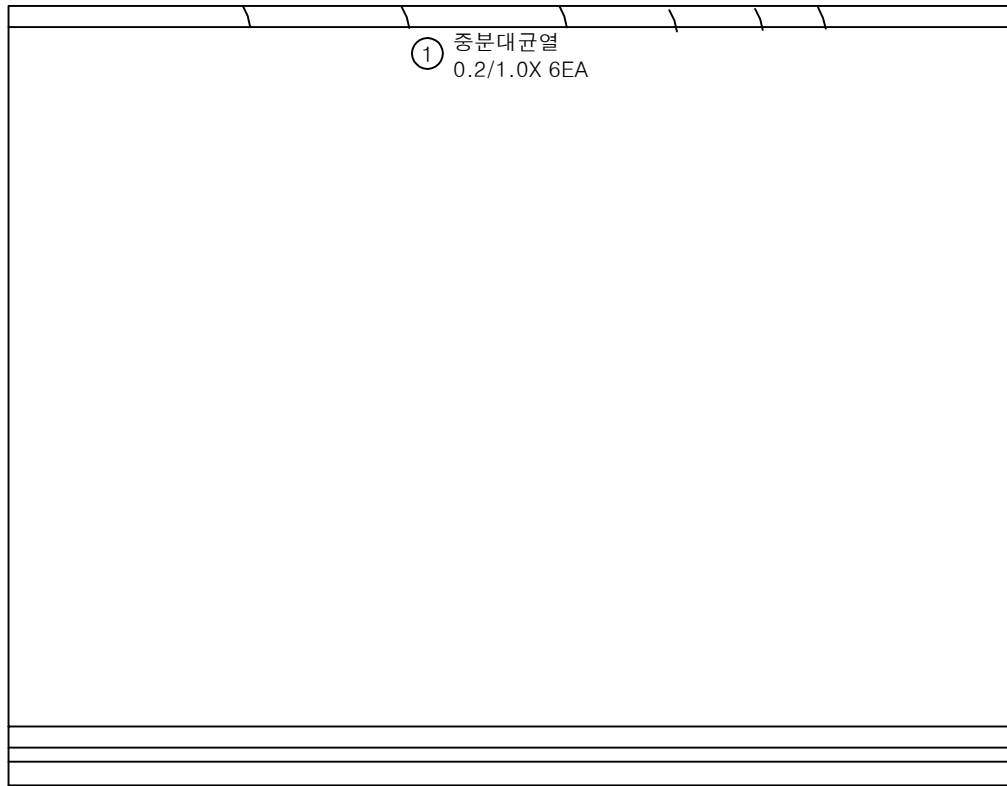
| 번호 | 손상내용 | 손상현황 | | | | | | 비고 |
|---|---|---|---|---|---|---|---|---|
| 1 | 중분대균열 | 0.2 | 1.0 | | 6.00 | m | 6 | |

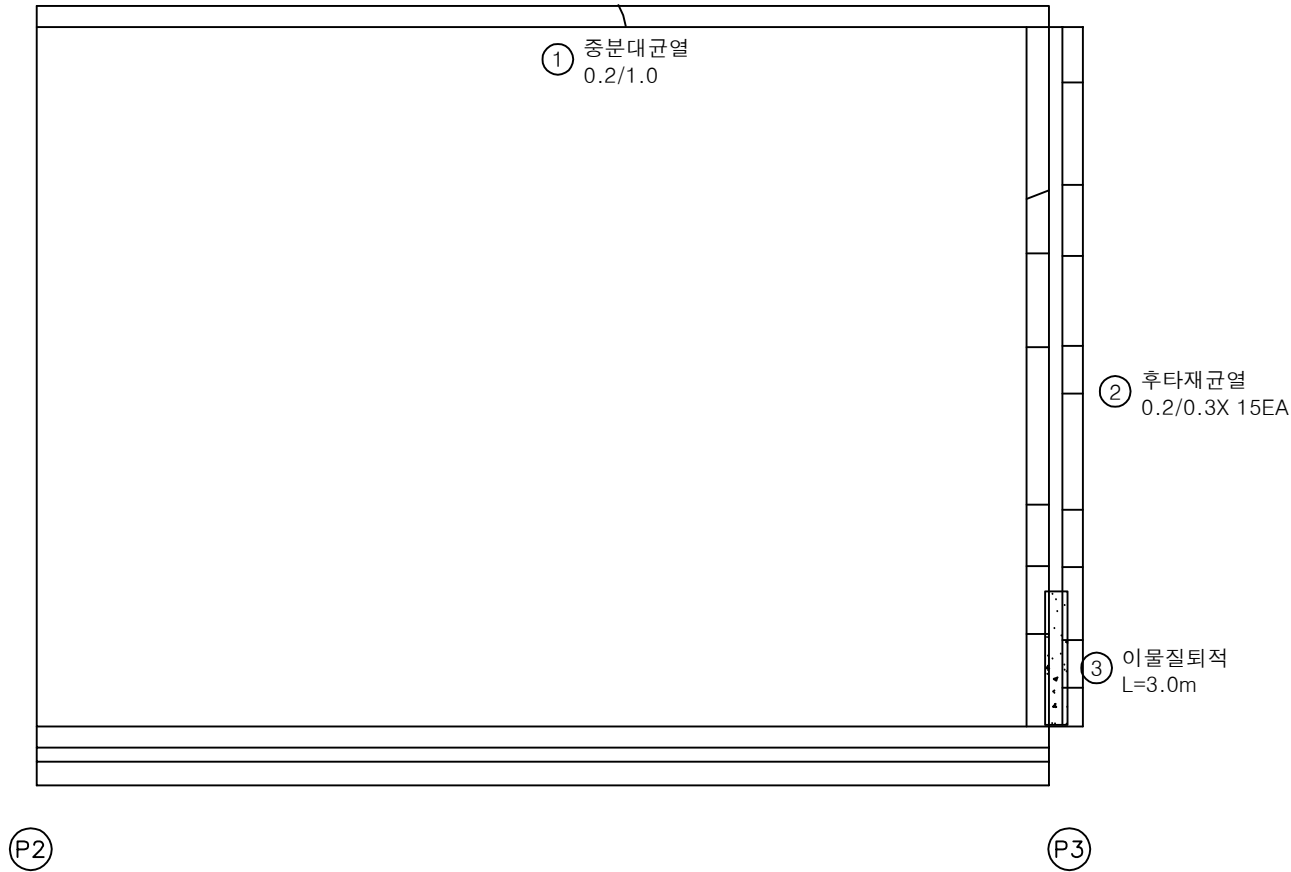
| 번호 | 손상내용 | 손상현황 | | | | | | 비고 |
|---|---|---|---|---|---|---|---|---|
| 1 | 중분대균열 | 0.2 | 1.0 | | 1.00 | m | 1 | |
| 2 | 후타재균열 | 0.2 | 0.3 | | 4.50 | m | 15 | |

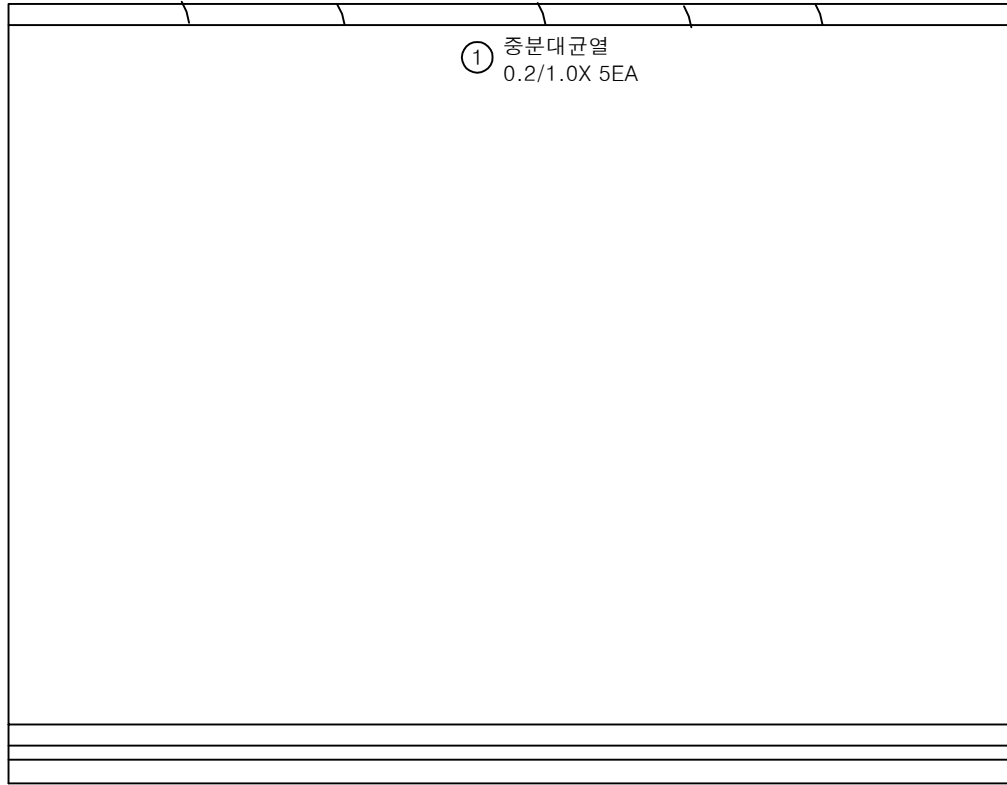
| 번호 | 손상내용 | 손상현황 | | | | | | 비고 |
|---|---|---|---|---|---|---|---|---|
| 1 | 중분대균열 | 0.2 | 1.0 | | 5.00 | m | 5 | |

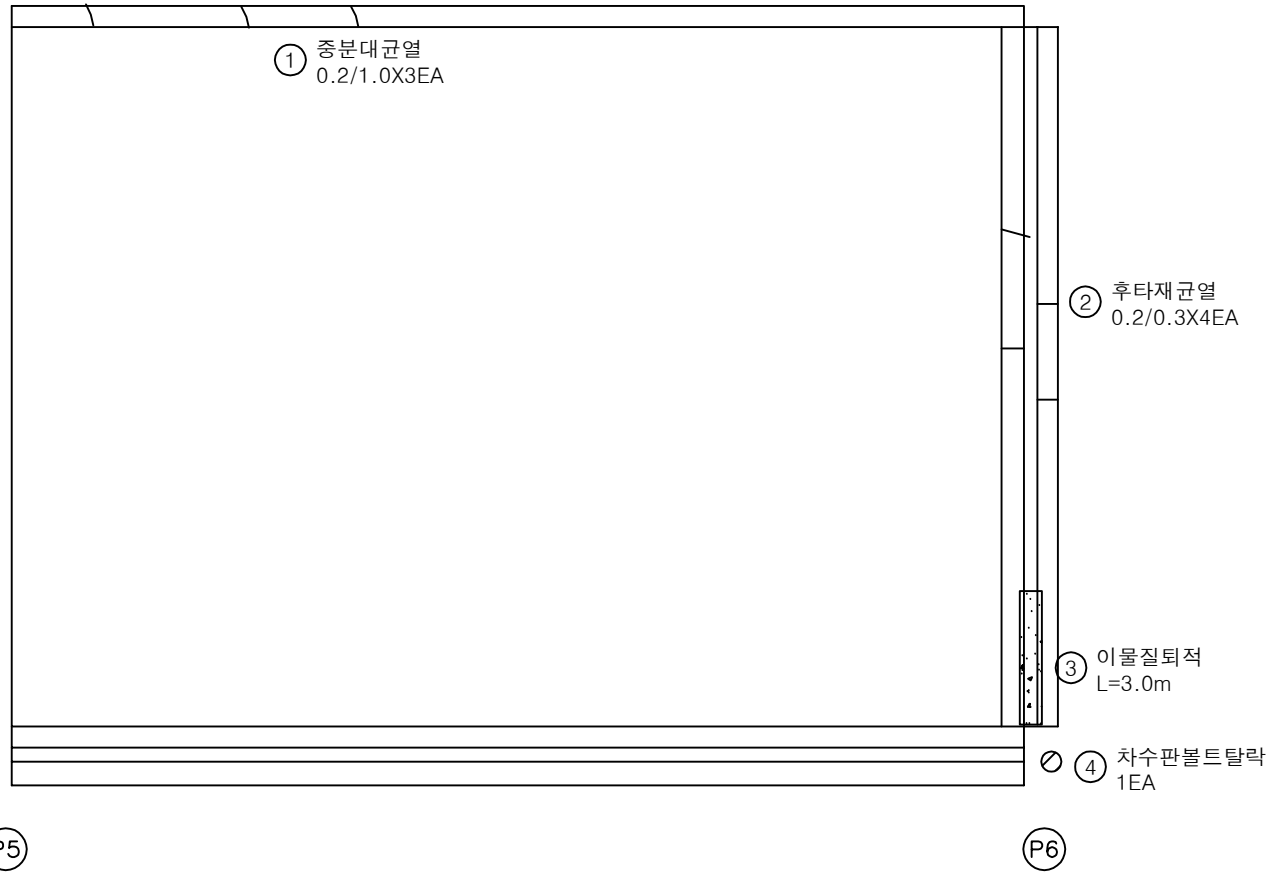
| 번호 | 손상내용 | 손상현황 | | | | | | 비고 |
|---|---|---|---|---|---|---|---|---|
| 1 | 중분대균열 | 0.2 | 1.0 | | 3.00 | m | 3 | |
| 2 | 후타재균열 | 0.2 | 0.3 | | 1.20 | m | 4 | |

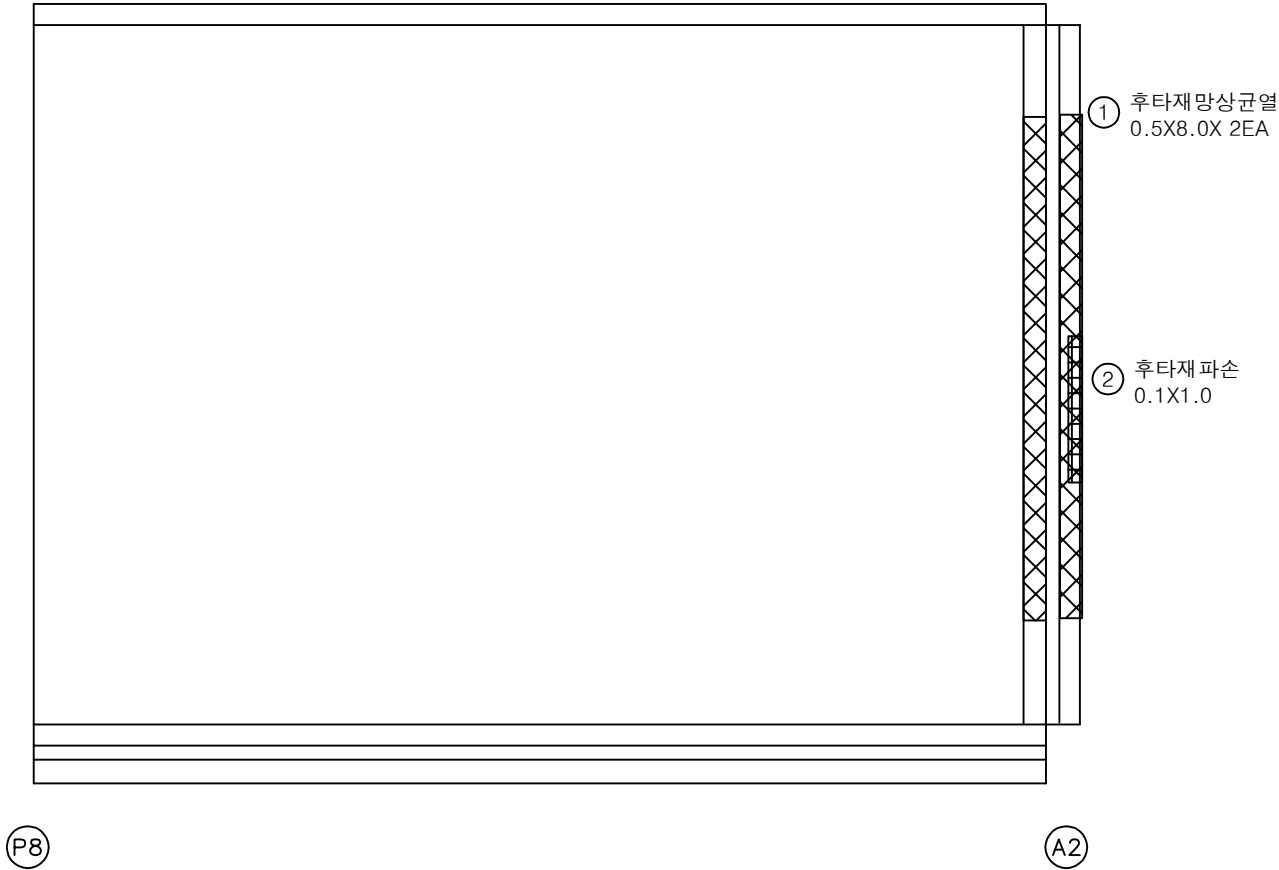
| 번호 | 손상내용 | 손상현황 | | | | | | 비고 |
|---|---|---|---|---|---|---|---|---|
| 1 | 후타재망상균열 | | 0.5 | 8.0 | 8.00 | m <sup>2</sup> | 2 | |

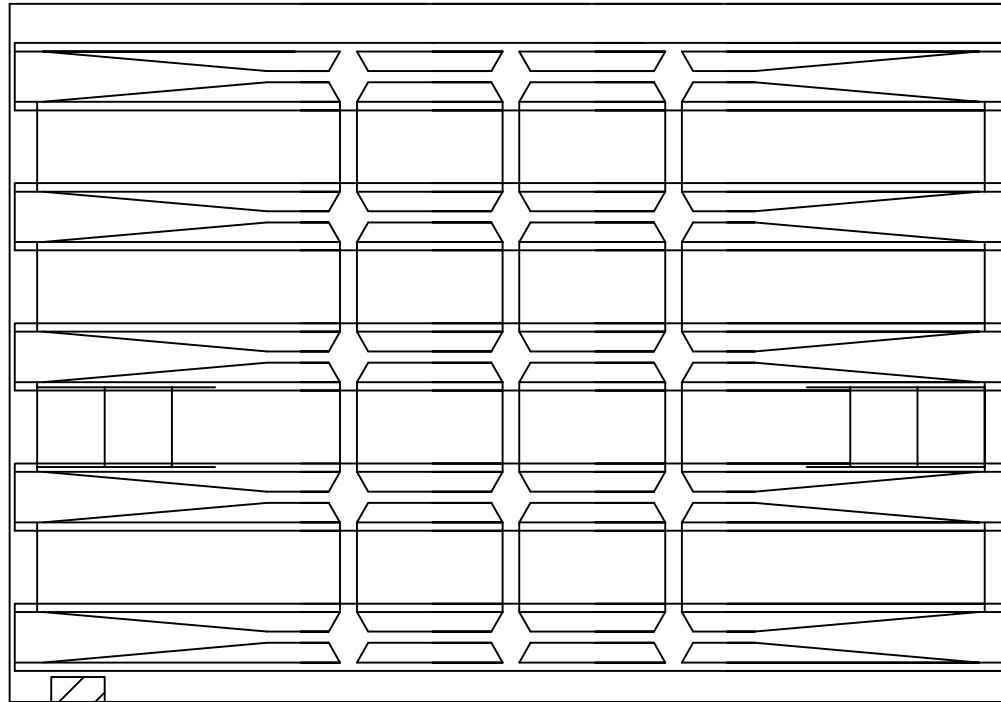
① 박락  
0.3X0.2

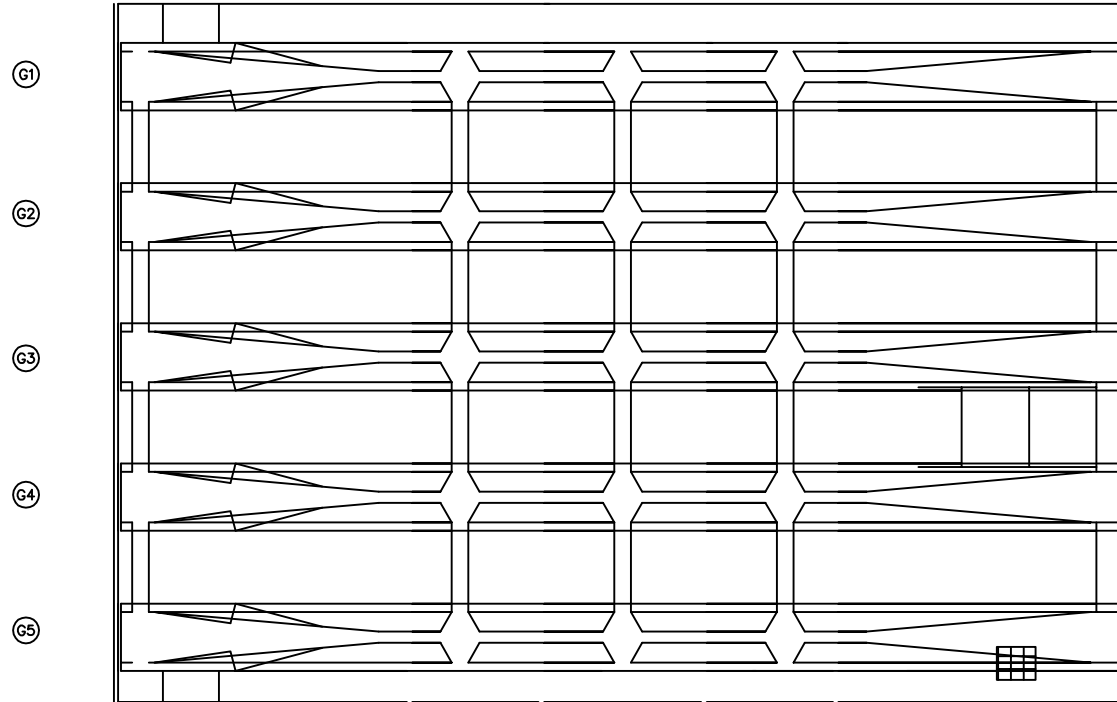
① 박락  
0.3X0.5

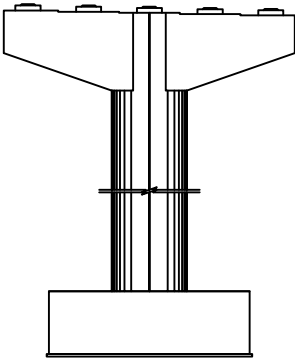
정면

① plate부식  
2EA

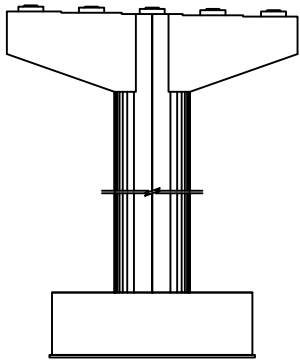
정면

① plate부식  
2EA
