상주영천고속도로 시설물 정기안전점검 용역

# 외 관 조 사 망 도

오로교

(주)명성엔지니어링

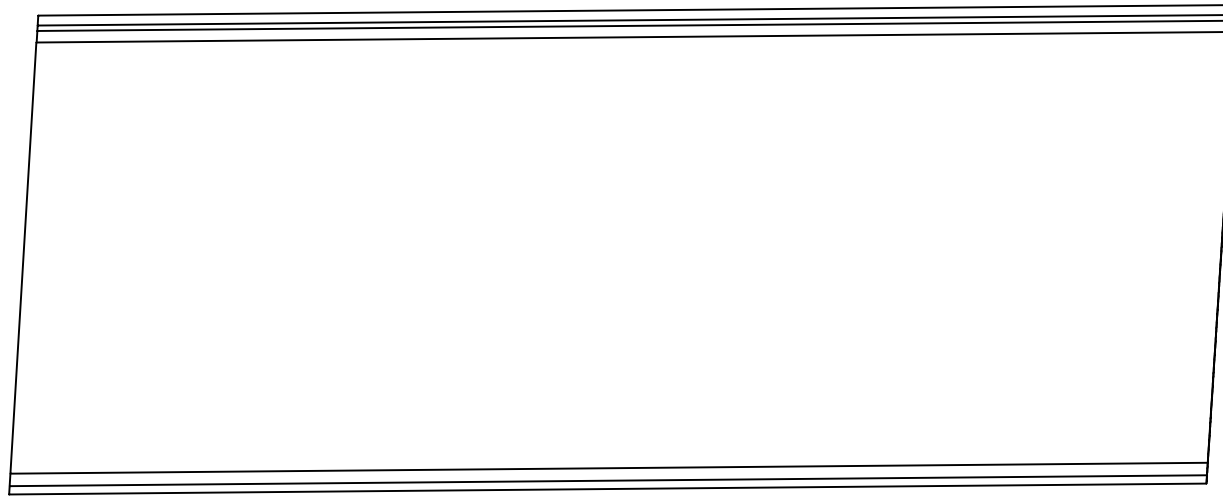
① 후타재균열  
0.2/0.5X15EA

② 후타재균열  
0.2/0.3X20EA

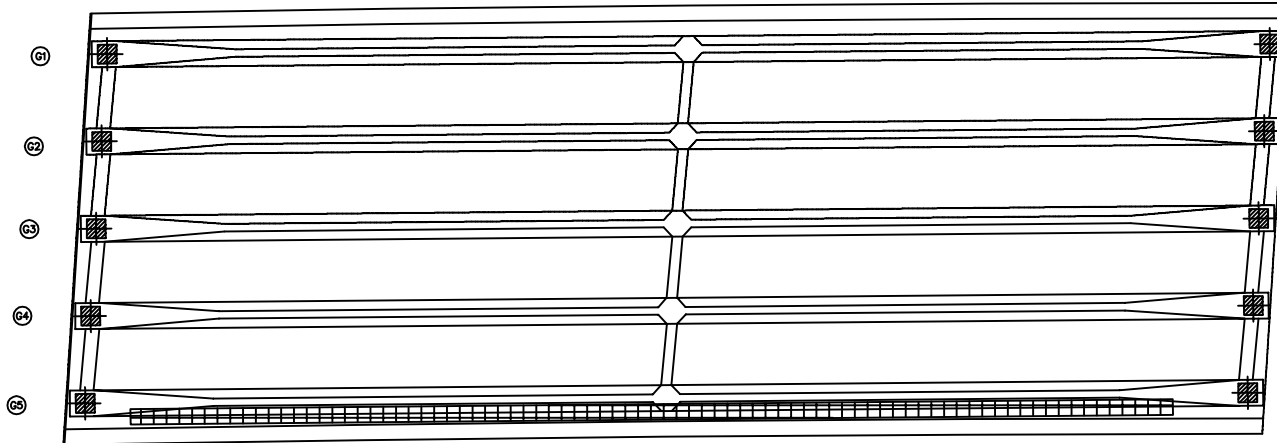
① 거더 표면볼량(박리)  
30.0X1.0

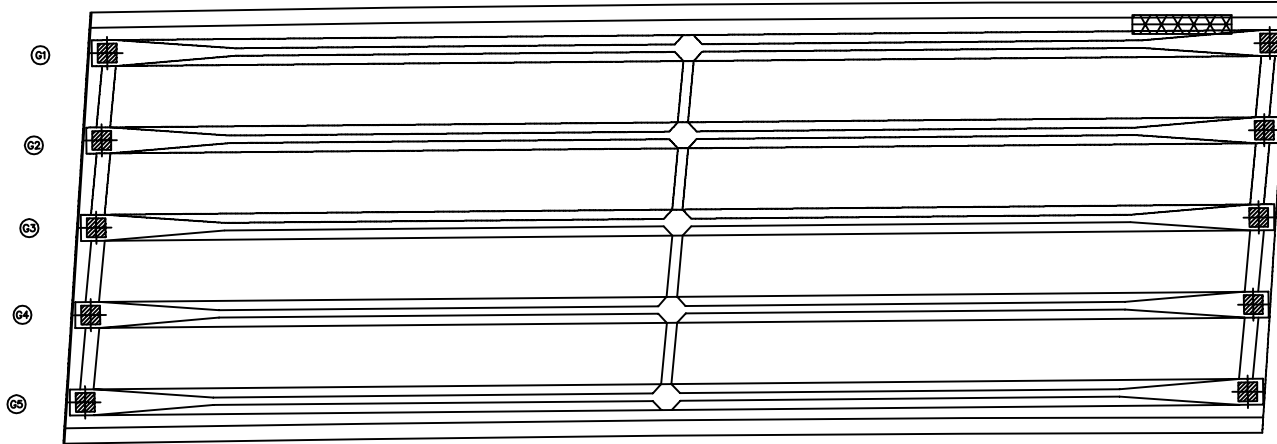
① 망상균열  
1.5X1.0

| 번호 | 손상내용 | 손상현황 | | | | | | 비고 |
|---|---|---|---|---|---|---|---|---|
| 1 | 망상균열 | | 1.5 | 1.0 | 1.50 | m <sup>2</sup> | 1 | 신규 |

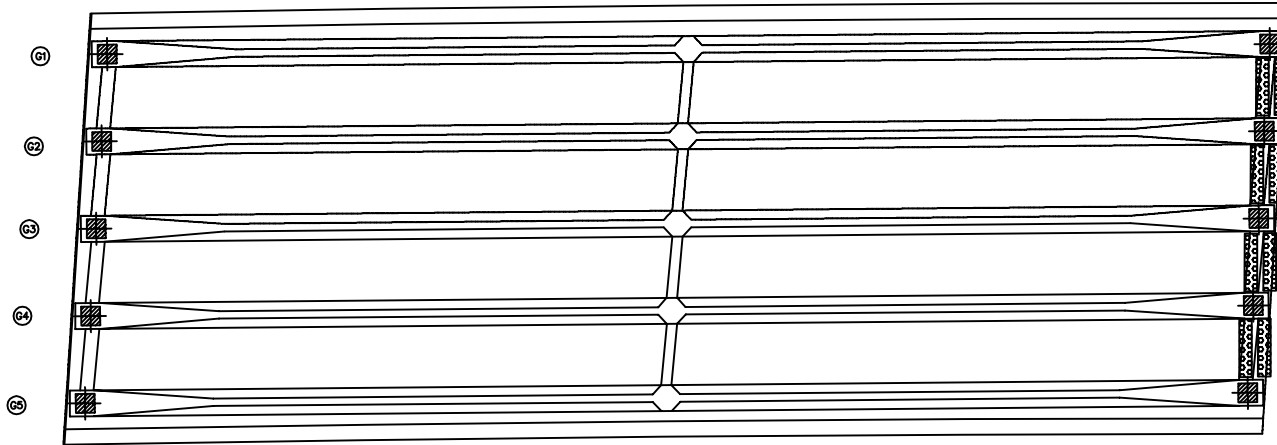
① 가로보 백태  
2.0X1.0X8EA

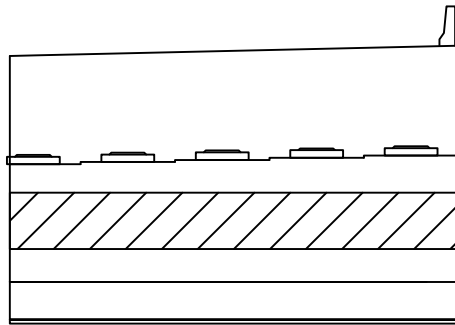
| 번호 | 손상내용 | 손상현황 | | | | | | 비 고 |
|---|---|---|---|---|---|---|---|---|
| 1 | 누수흔적 | | 8.0 | 5.0 | 40.00 | m <sup>2</sup> | 1 | |

① 누수흔적  
8.0X5.0

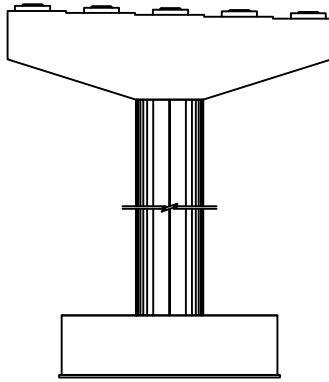
| 번호 | 손상내용 | 손상현황 | | | | | | 비고 |
|---|---|---|---|---|---|---|---|---|
| 1 | plate부식 | | | | 1.00 | EA | 1 | |

① plate부식  
1EA
