상주영천고속도로 시설물 정기안전점검 용역

# 외 관 조 사 망 도

오실교

2020.06

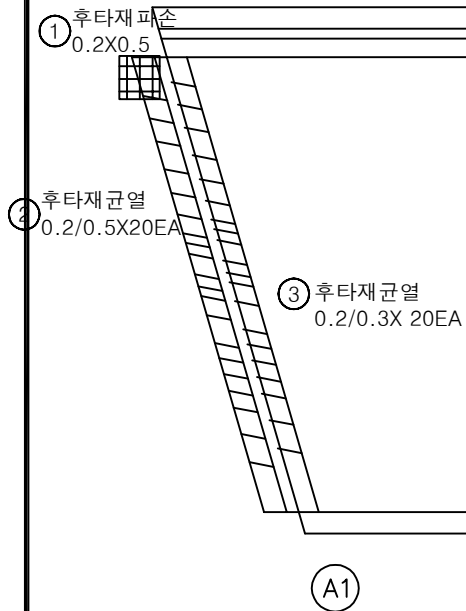
ID : 오실교 슬래브상면 S1 (상주방향)

| 번호 | 손상내용 | 손상현황 | | | | | | 비 고 |
|---|---|---|---|---|---|---|---|---|
| 1 | 후타재 파손 | | 0.2 | 0.5 | 0.10 | m <sup>2</sup> | 1 | |
| 2 | 후타재 균열 | 0.2 | 0.5 | | 10.00 | m | 20 | |
| 3 | 후타재 균열 | 0.2 | 0.3 | | 6.00 | m | 20 | |

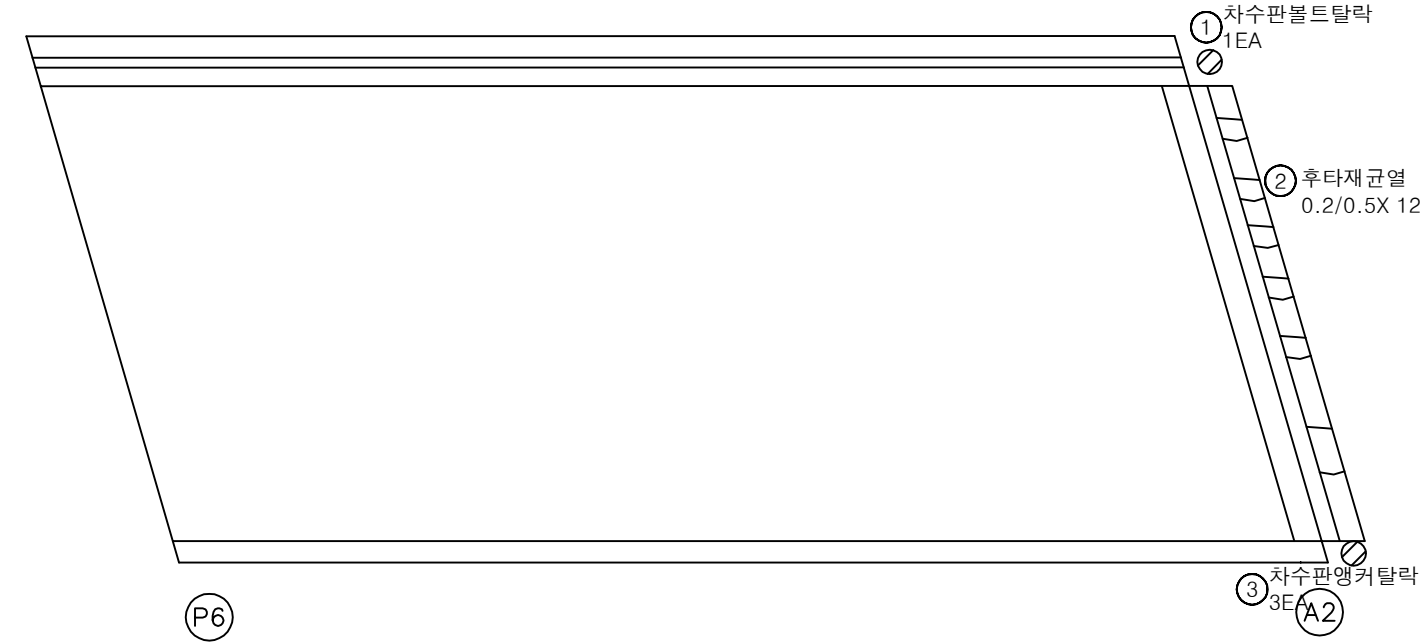
| 번호 | 손상내용 | 손상현황 | | | | | | 비고 |
|---|---|---|---|---|---|---|---|---|
| 1 | 차수판볼트탈락 | | | | 1.00 | EA | 1 | |
| 2 | 후타재균열 | 0.2 | 0.5 | | 6.00 | m | 12 | |
| 3 | 차수판앵커탈락 | | | | 3.00 | EA | 3 | |

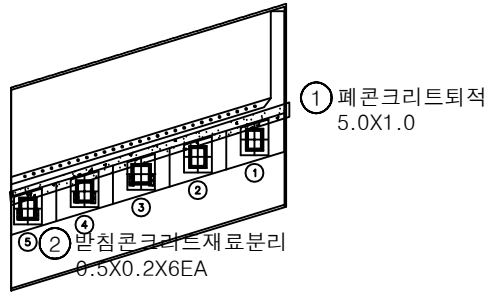
평면도

③ 실란트미시공  
L=2.0m

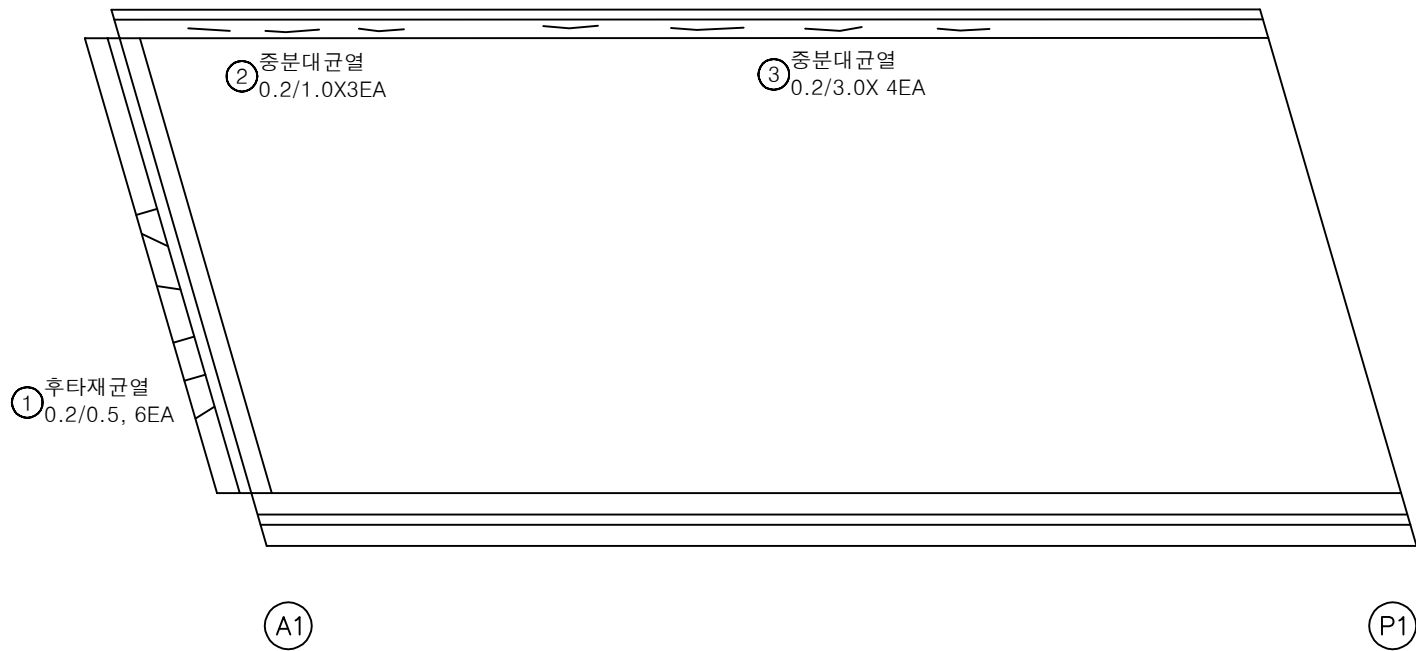
| 번호 | 손상내용 | 손상현황 | | | | | | 비 고 |
|---|---|---|---|---|---|---|---|---|
| 1 | 후타재균열 | 0.2 | 0.5 | | 3.00 | m | 6 | |
| 2 | 중분대균열 | 0.2 | 1.0 | | 3.00 | m | 3 | |
| 3 | 중분대균열 | 0.2 | 3.0 | | 12.00 | m | 4 | |

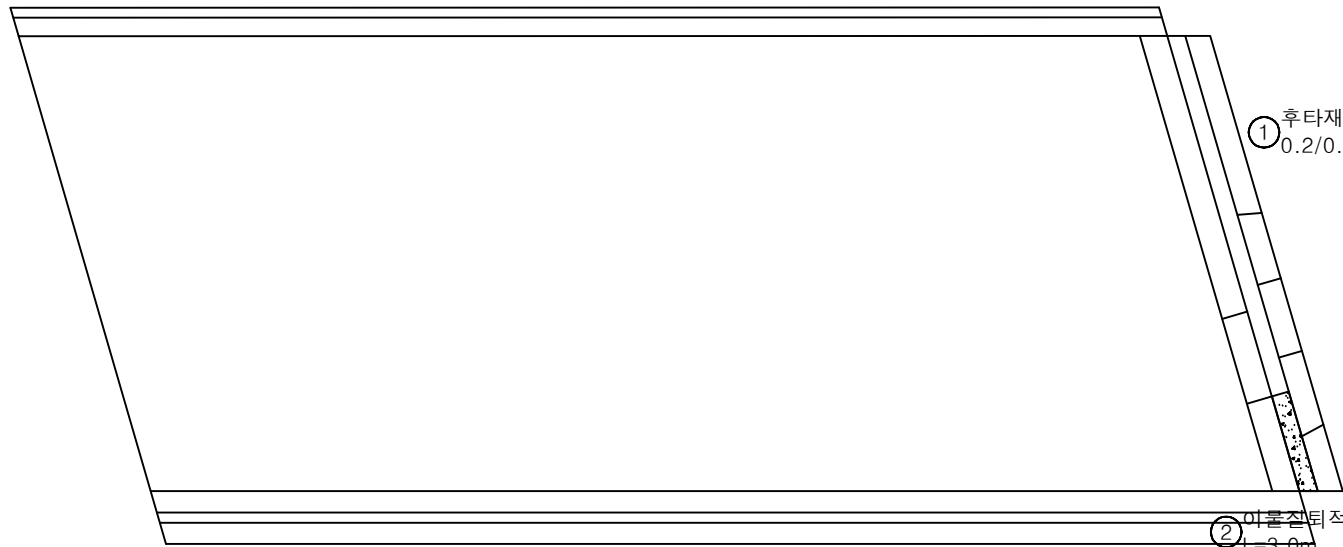
① 후타재균열  
0.2/0.3X 6EA

② 이물침투적  
L=3.0m

| 번호 | 손상내용 | 손상현황 | | | | | | 비고 |
|---|---|---|---|---|---|---|---|---|
| 1 | 후타재균열 | 0.2 | 0.3 | | 1.80 | m | 6 | |

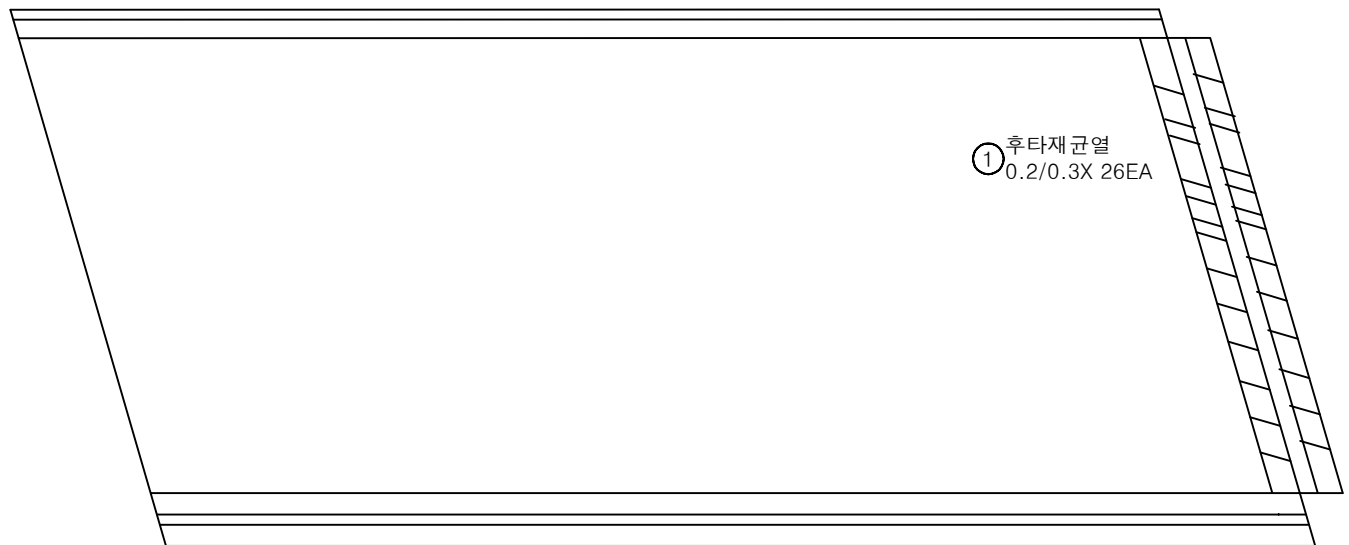
| 번호 | 손상내용 | 손상현황 | | | | | | 비 고 |
|---|---|---|---|---|---|---|---|---|
| 1 | 후타재균열 | 0.2 | 0.3 | | 7.80 | m | 26 | |

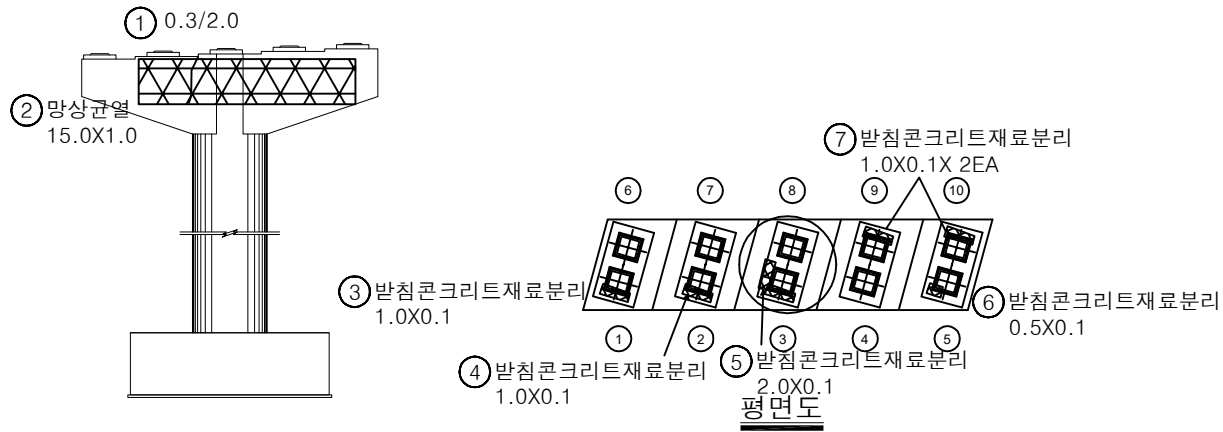
| 번호 | 손상내용 | 손상현황 | | | | | | 비고 |
|---|---|---|---|---|---|---|---|---|
| 1 | 균열 | 0.3 | 2.0 | | 2.00 | m | 1 | |
| 2 | 망상균열 | | 15.0 | 1.0 | 15.00 | m <sup>2</sup> | 1 | |
| 8 | 균열 | 0.2 | 1.0 | | 2.00 | m | 2 | |
