상주영천고속도로 시설물 정기안전점검 용역

# 외 관 조 사 망 도

불당교

2020.06

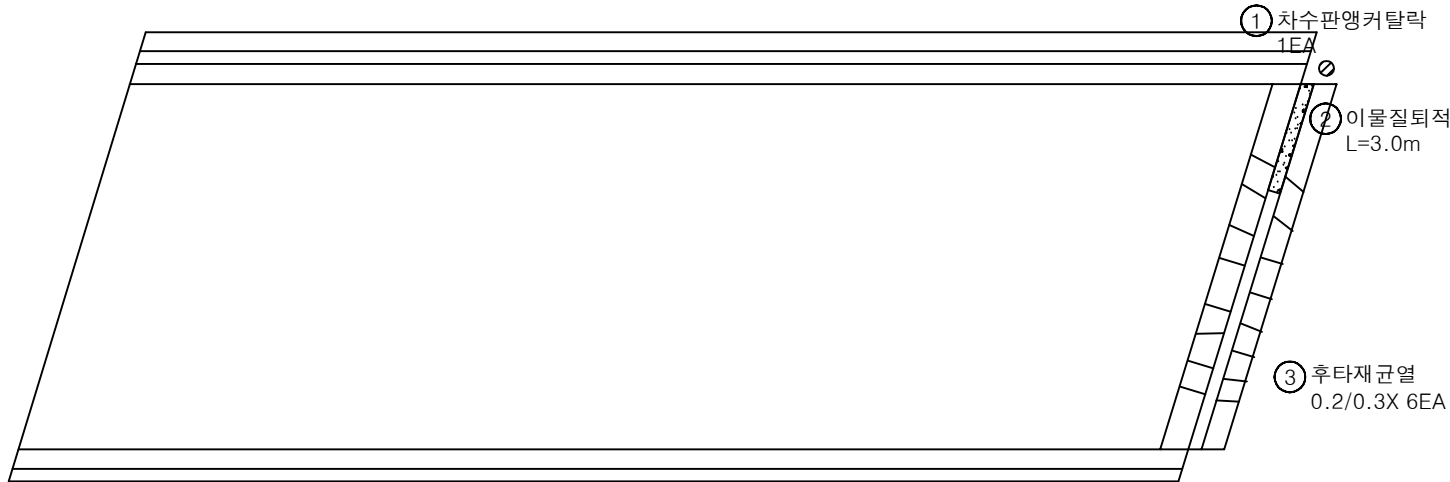
| 번호 | 손상내용 | 손상현황 | | | | | | 비고 |
|---|---|---|---|---|---|---|---|---|
| 1 | 차수판앵커탈락 | | | | 1.00 | EA | 1 | |
| 2 | 이물질퇴적 | | 3.0 | | 3.00 | m | 1 | |
| 3 | 후타재균열 | 0.2 | 0.3 | | 4.80 | m | 16 | |

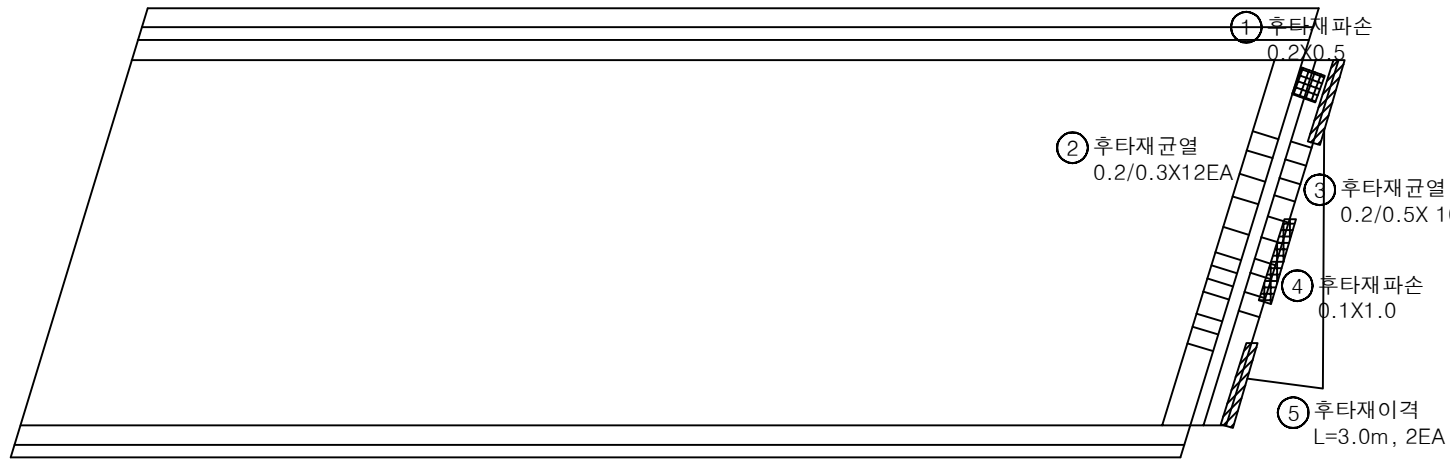
| 번호 | 손상내용 | 손상현황 | | | | | | 비고 |
|---|---|---|---|---|---|---|---|---|
| 1 | 후타재 파손 | | 0.2 | 0.5 | 0.10 | m' | 1 | |
| 2 | 후타재 균열 | 0.2 | 0.3 | | 3.60 | m | 12 | |
| 3 | 후타재 균열 | 0.2 | 0.5 | | 5.00 | m | 10 | |
| 4 | 후타재 파손 | | 0.1 | 1.0 | 0.10 | m' | 1 | |
| 5 | 후타재 이격 | | 3.0 | | 6.00 | m | 2 | |

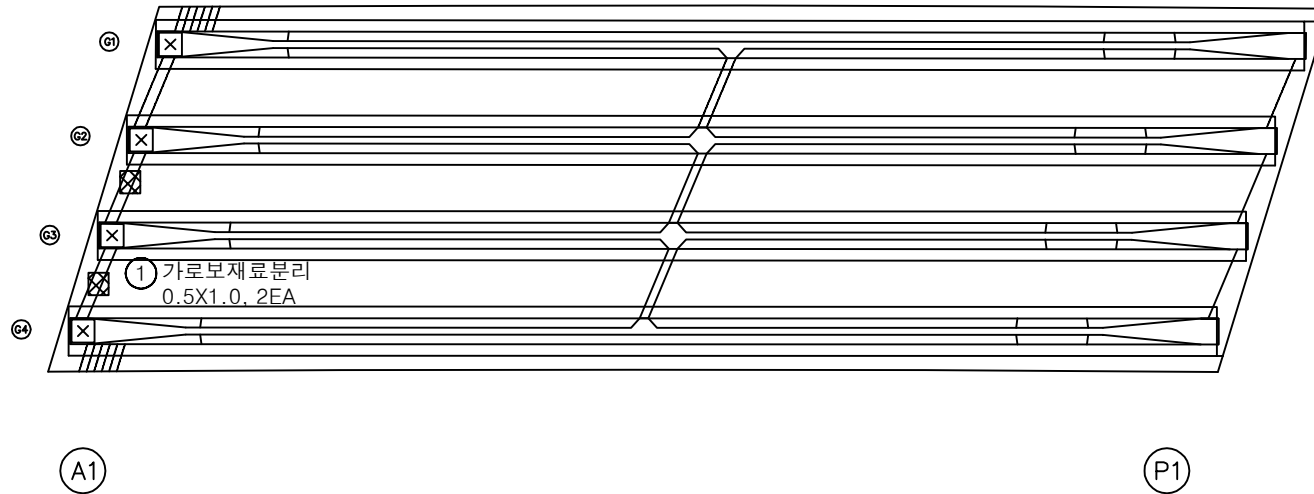
ID : 불당교 바닥판하면, 거더 S1 (상주방향)

| 번호 | 손상내용 | 손상현황 | | | | | | 비고 |
|---|---|---|---|---|---|---|---|---|
| 1 | 가로보재료분리 | | 0.5 | 1.0 | 1.00 | m <sup>2</sup> | 2 | |

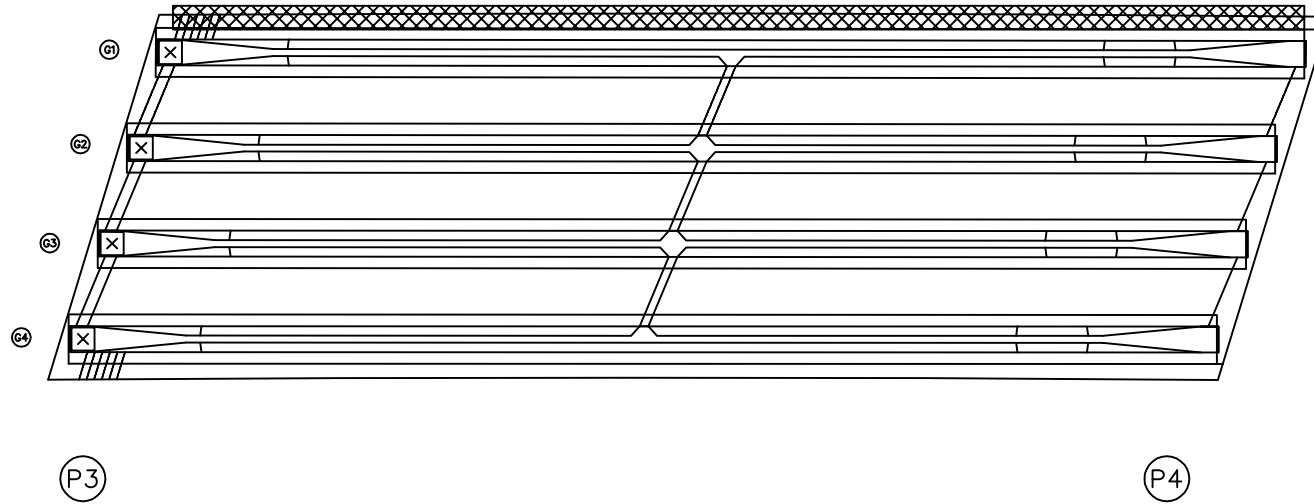
① 재료분리  
30.0X0.2

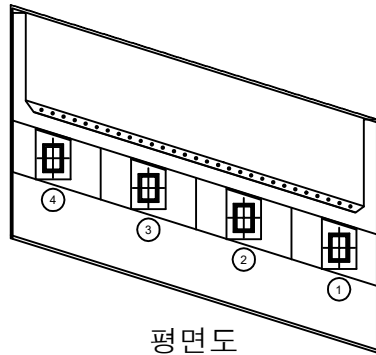
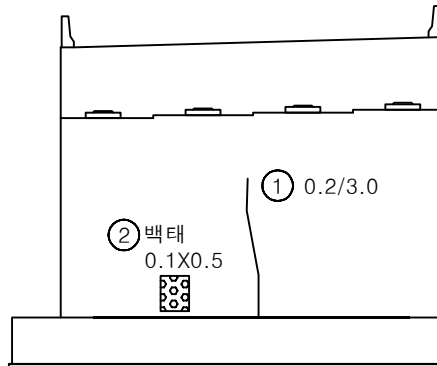
| 번호 | 손상내용 | 손상현황 | | | | | | 비 고 |
|---|---|---|---|---|---|---|---|---|
| 1 | 균열 | 0.2 | 3.0 | | 3.00 | m | 1 | |

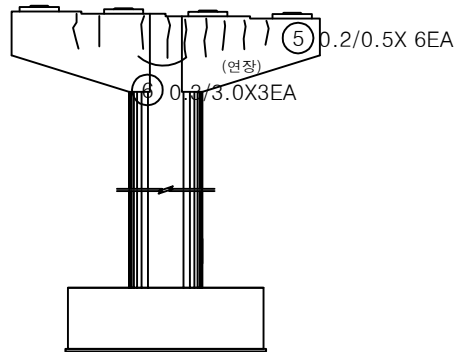
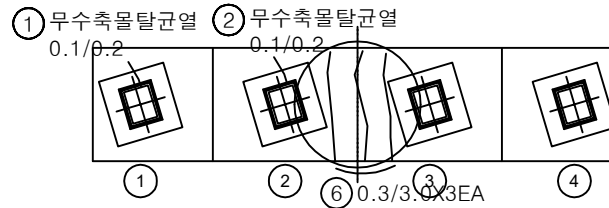
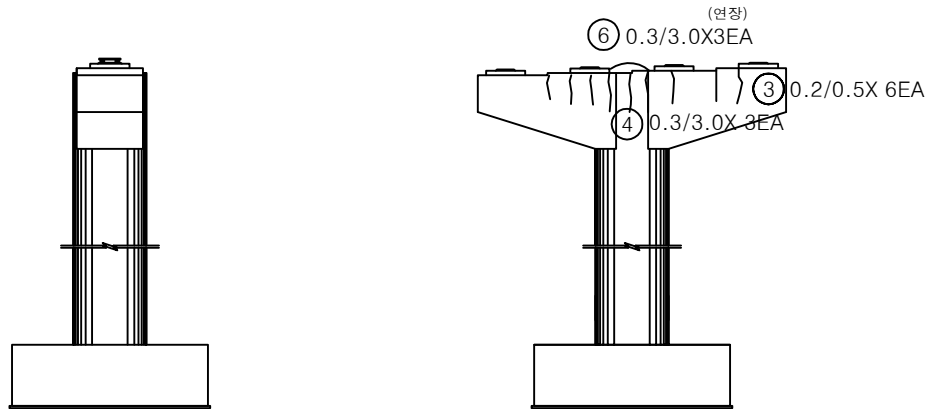
| 번호 | 손상내용 | 손상현황 | | | | | | 비 고 |
|---|---|---|---|---|---|---|---|---|
| 1 | 무수축물탈균열 | 0.1 | 0.2 | | 0.20 | m | 1 | |
| 2 | 무수축물탈균열 | 0.1 | 0.2 | | 0.20 | m | 1 | |

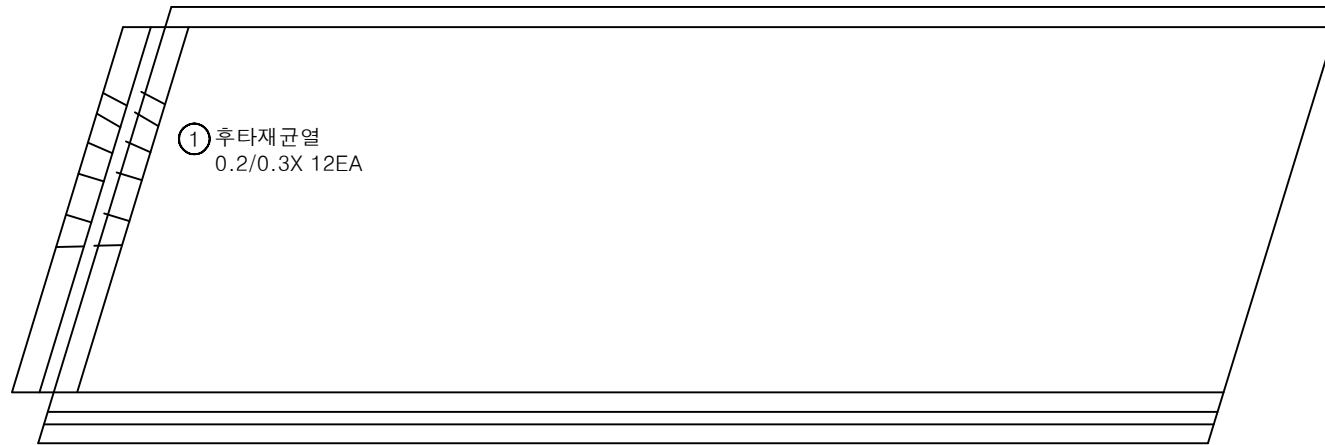
| 번호 | 손상내용 | 손상현황 | | | | | | 비고 |
|---|---|---|---|---|---|---|---|---|
| 1 | 후타재균열 | 0.2 | 0.3 | | 3.60 | m | 12 | |

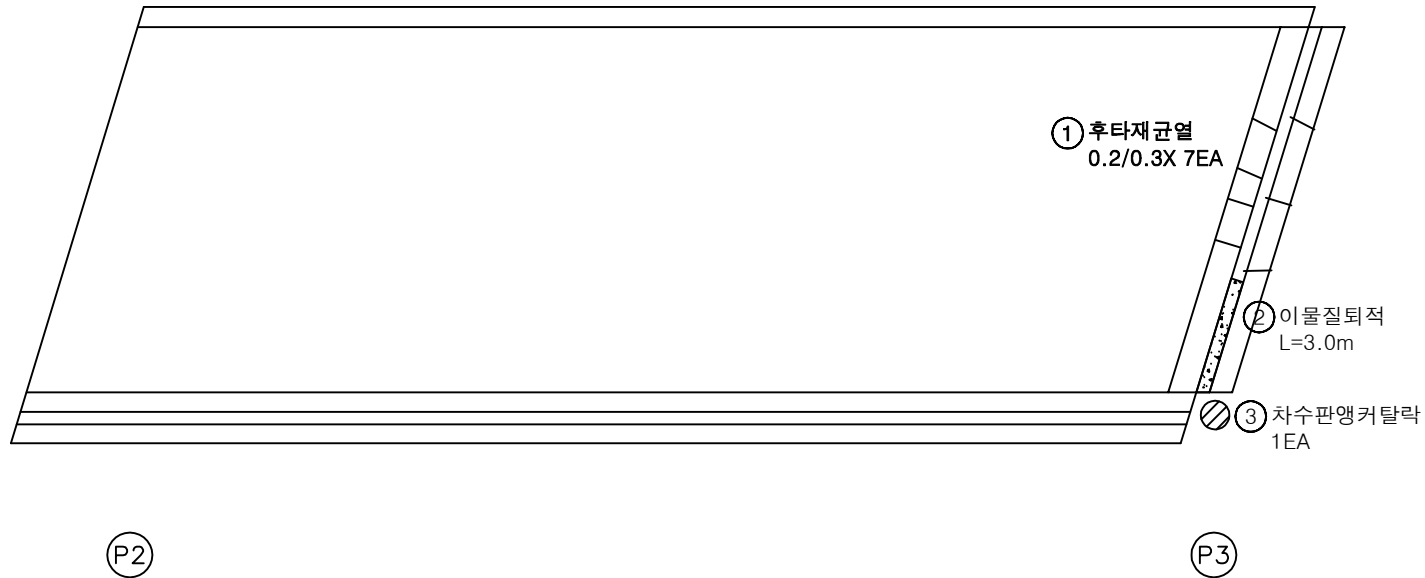
| 번호 | 손상내용 | 손상현황 | | | | | | 비고 |
|---|---|---|---|---|---|---|---|---|
| 1 | 후타재균열 | 0.2 | 0.3 | | 2.10 | m | 7 | |

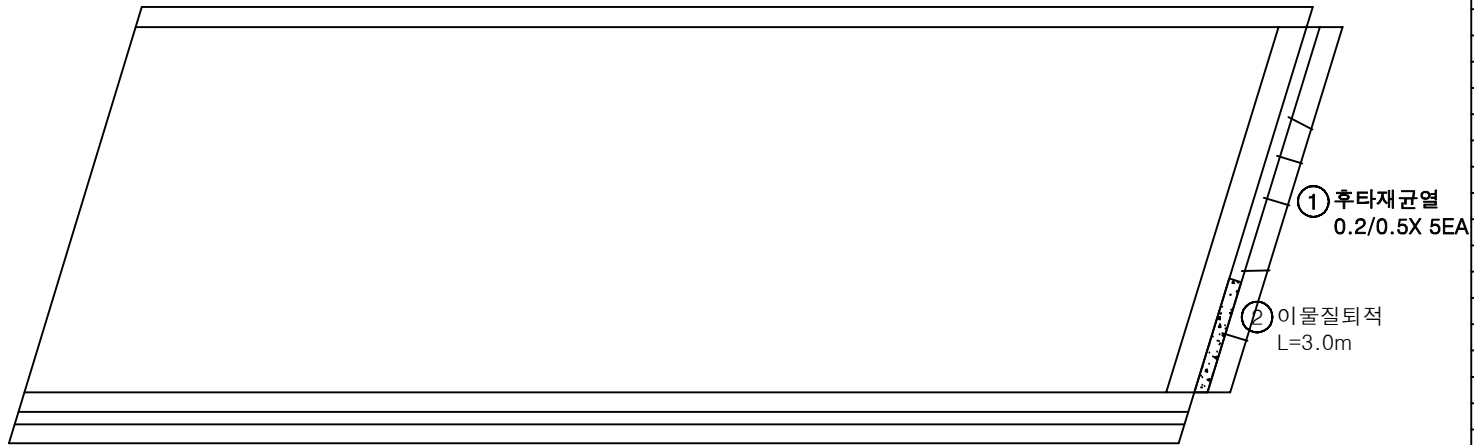
| 번호 | 손상내용 | 손상현황 | | | | | | 비고 |
|---|---|---|---|---|---|---|---|---|
| 1 | 후타재균열 | 0.2 | 0.5 | | 2.50 | m | 5 | |

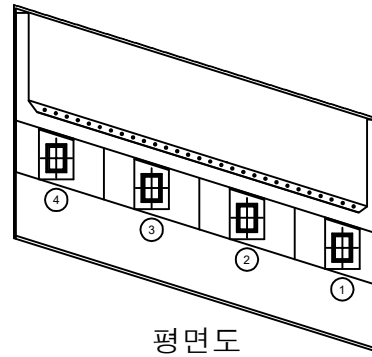
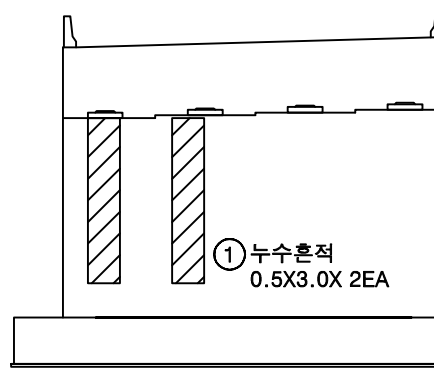
| 번호 | 손상내용 | 손상현황 | | | | | | 비 고 |
|---|---|---|---|---|---|---|---|---|
| 1 | 누수흔적 | | 0.5 | 3.0 | 3.00 | m <sup>2</sup> | 2 | |

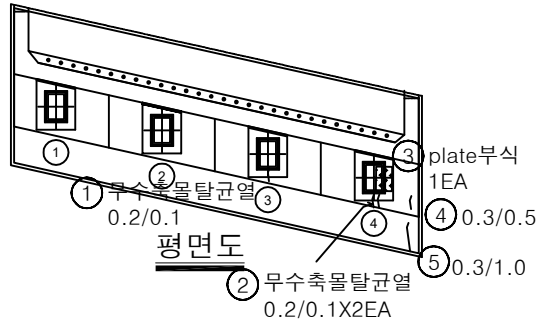
| 번호 | 손상내용 | 손상현황 | | | | | | 비고 |
|---|---|---|---|---|---|---|---|---|
| 1 | 무수축물탈균열 | 0.2 | 0.1 | | 0.10 | m | 1 | |
| 2 | 무수축물탈균열 | 0.2 | 0.1 | | 0.20 | m | 2 | |
| 3 | plate부식 | | | | 1.00 | EA | 1 | |
| 4 | 균열 | 0.3 | 0.5 | | 0.50 | m | 1 | |
| 5 | 균열 | 0.3 | 1.0 | | 1.00 | m | 1 | |

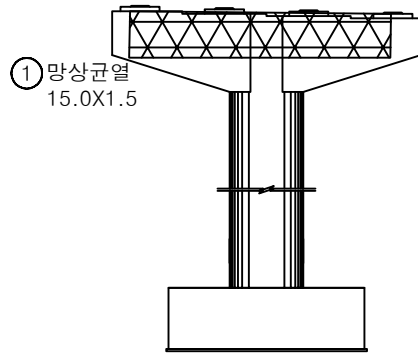
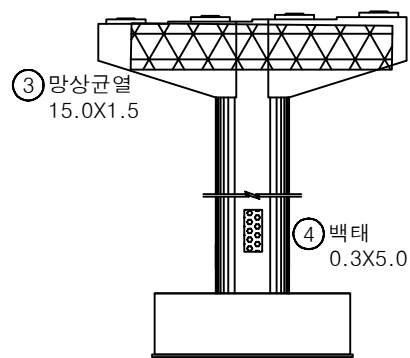
| 번호 | 손상내용 | 손상현황 | | | | | | 비 고 |
|---|---|---|---|---|---|---|---|---|
| 1 | 망상균열 | | 15.0 | 1.5 | 22.50 | m' | 1 | |
| 2 | 무수축물탈균열 | 0.1 | 0.2 | | 0.40 | m | 2 | |
| 3 | 망상균열 | | 15.0 | 1.5 | 22.50 | m' | 1 | |

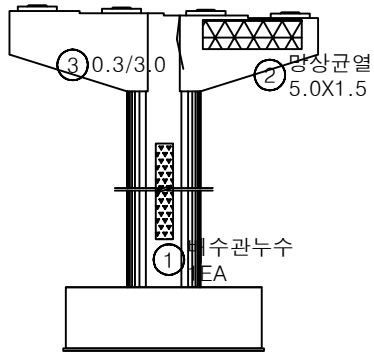
| 번호 | 손상내용 | 손상현황 | | | | | | 비 고 |
|---|---|---|---|---|---|---|---|---|
| 1 | 배수관누수 | | | | 1.00 | EA | 1 | |
| 2 | 망상균열 | | 5.0 | 1.5 | 7.50 | m <sup>2</sup> | 1 | |
| 3 | 균열 | 0.3 | 3.0 | | 3.00 | m | 1 | |

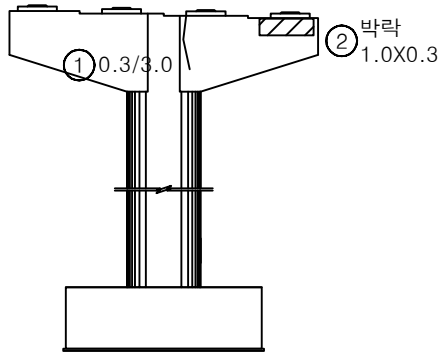
| 번호 | 손상내용 | 손상현황 | | | | | | 비 고 |
|---|---|---|---|---|---|---|---|---|
| 1 | 균열 | 0.3 | 3.0 | | 3.00 | m | 1 | |
