상주영천고속도로 시설물 정기안전점검 용역

# 외 관 조 사 망 도

내리교

2020.06

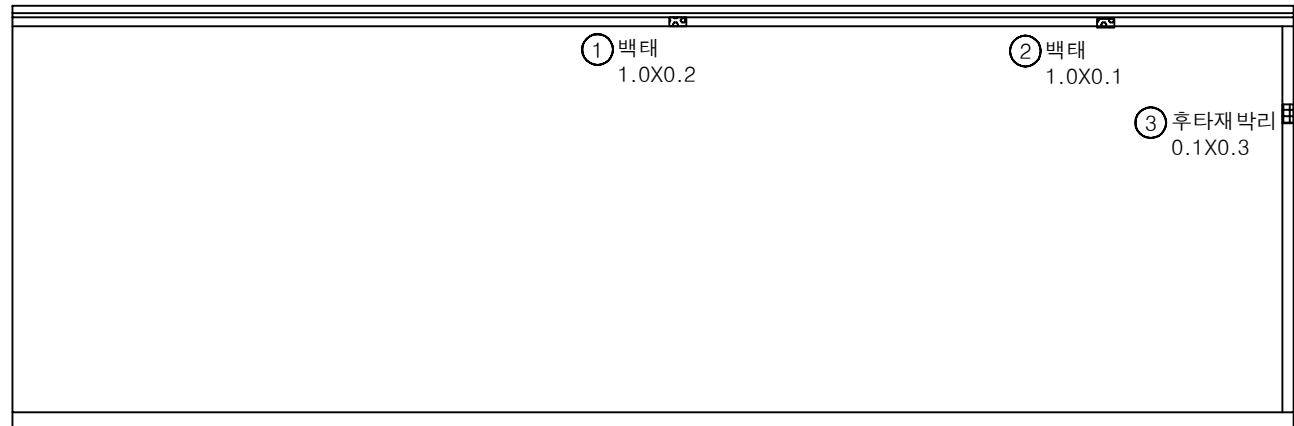
| 번호 | 손상내용 | 손상현황 | | | | | | 비고 |
|---|---|---|---|---|---|---|---|---|
| 1 | 백태 | | 1.0 | 0.2 | 0.20 | m² | 1 | |
| 2 | 백태 | | 1.0 | 0.1 | 0.10 | m² | 1 | |
| 3 | 후타재 박리 | | 0.1 | 0.3 | 0.03 | m² | 1 | |

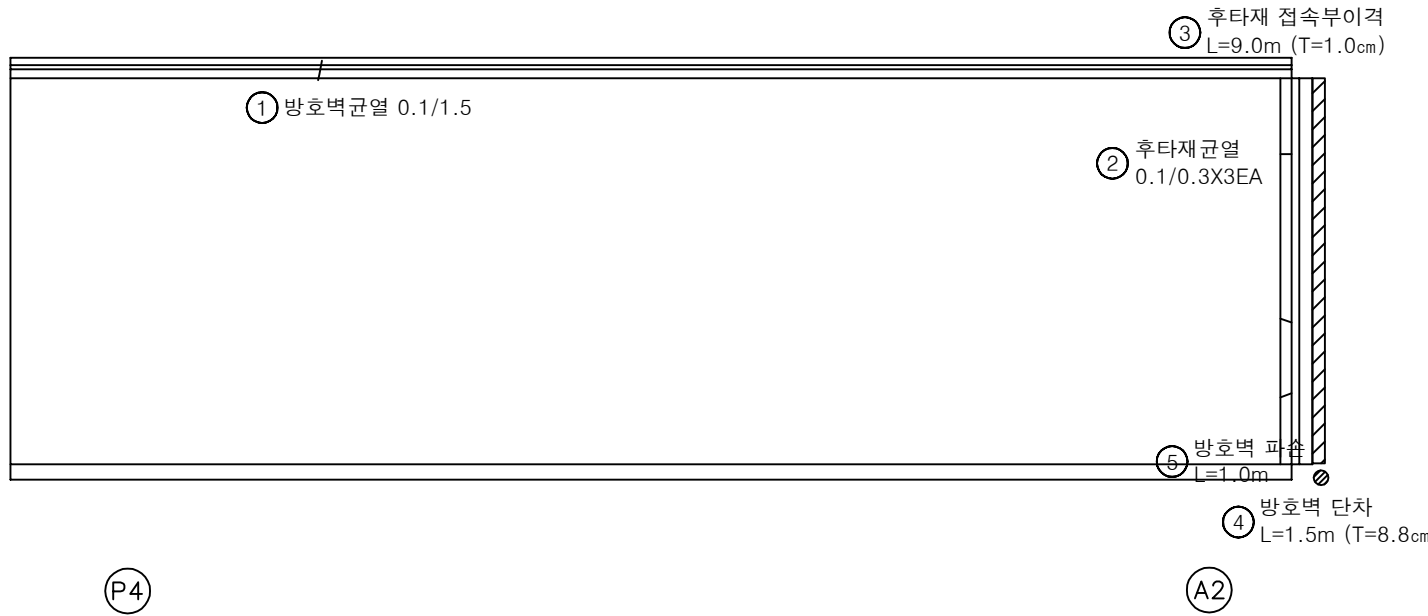
| 번호 | 손상내용 | 손상현황 | | | | | | 비 고 |
|---|---|---|---|---|---|---|---|---|
| 1 | 방호벽균열 | 0.1 | 1.5 | | 1.50 | m | 1 | |
| 2 | 후타재균열 | 0.1 | 0.3 | | 0.90 | m | 3 | |
| 3 | 후타재 접속부 이격 | | 9.0 | | 9.00 | m | 1 | (T=1.0cm) |
| 4 | 방호벽 단차 | | 1.5 | | 1.50 | m | 1 | (T=8.8cm) |
| 5 | 방호벽 파손 | 0.1 | 1.0 | | 0.10 | m | 1 | |

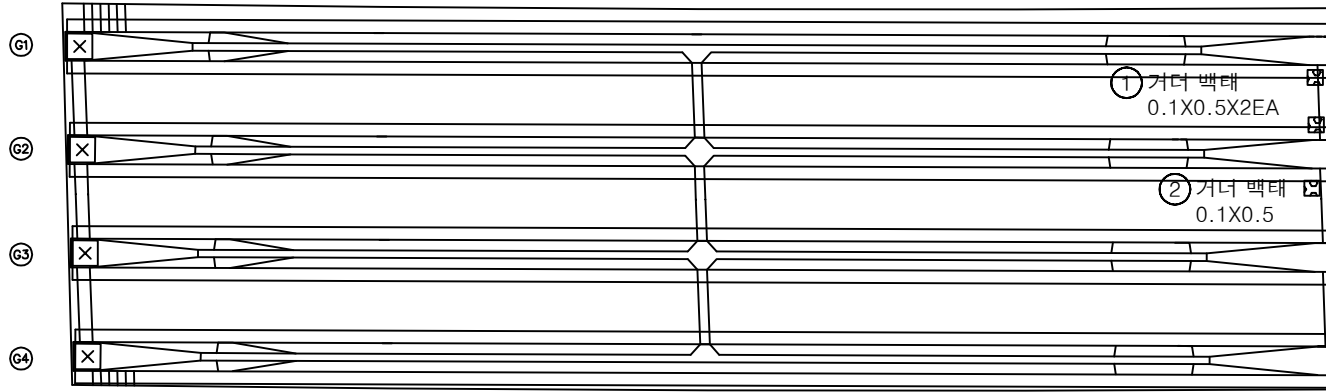
ID : 내리교 바닥판하면, 거더 S4 (상주방향)

| 번호 | 손상내용 | 손상현황 | | | | | | 비고 |
|---|---|---|---|---|---|---|---|---|
| 1 | 거더 백태 | | 0.1 | 0.5 | 0.10 | m² | 2 | |
| 2 | 거더 백태 | | 0.1 | 0.5 | 0.05 | m² | 1 | |

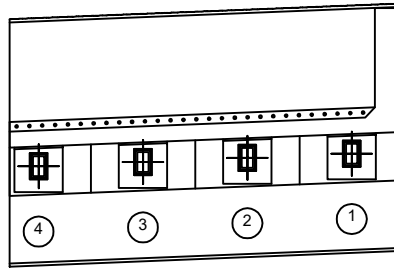
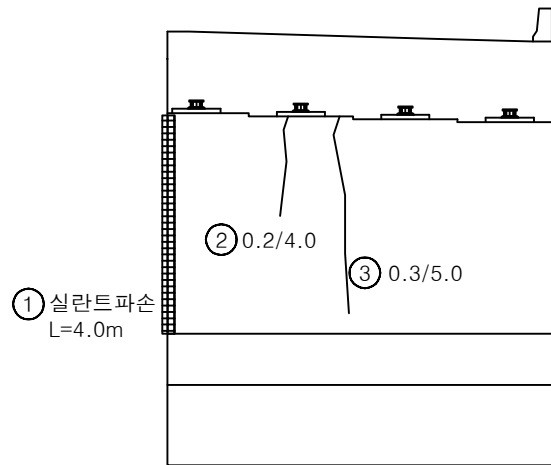
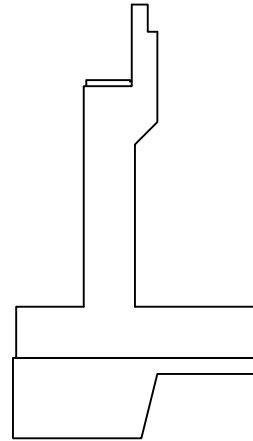
| 번호 | 손상내용 | 손상현황 | | | | | | 비고 |
|---|---|---|---|---|---|---|---|---|
| 2 | 균열 | 0.2 | 4.0 | | 4.00 | m | 1 | |
| 3 | 균열 | 0.3 | 5.0 | | 5.00 | m | 1 | |

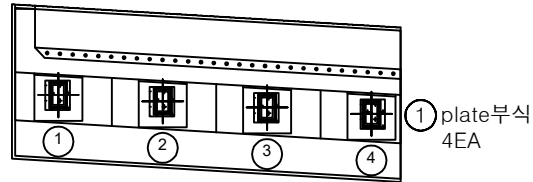
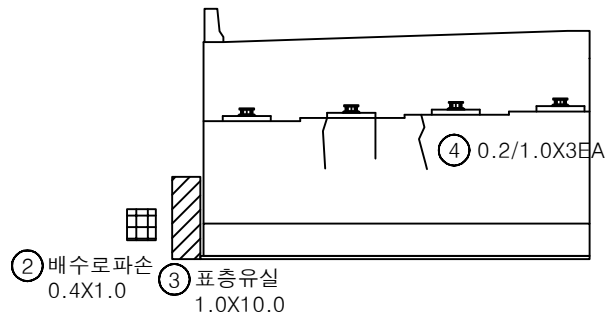
| 번호 | 손상내용 | 손상현황 | | | | | | 비 고 |
|---|---|---|---|---|---|---|---|---|
| 1 | plate부식 | | | | 4.00 | EA | 4 | |
| 4 | 균열 | 0.2 | 1.0 | | 3.00 | m | 3 | |

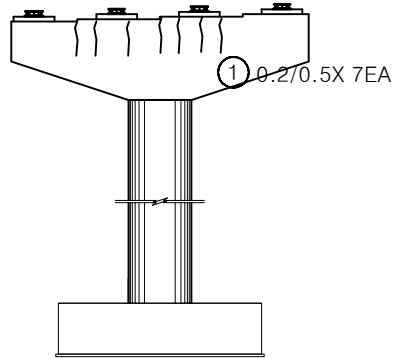
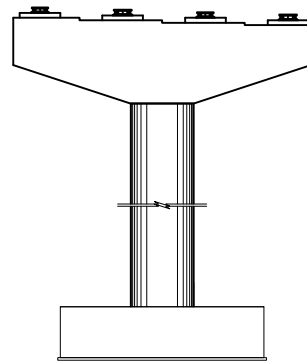
| 번호 | 손상내용 | 손상현황 | | | | | | 비 고 |
|---|---|---|---|---|---|---|---|---|
| 1 | 균열 | 0.2 | 0.5 | | 3.50 | m | 7 | |

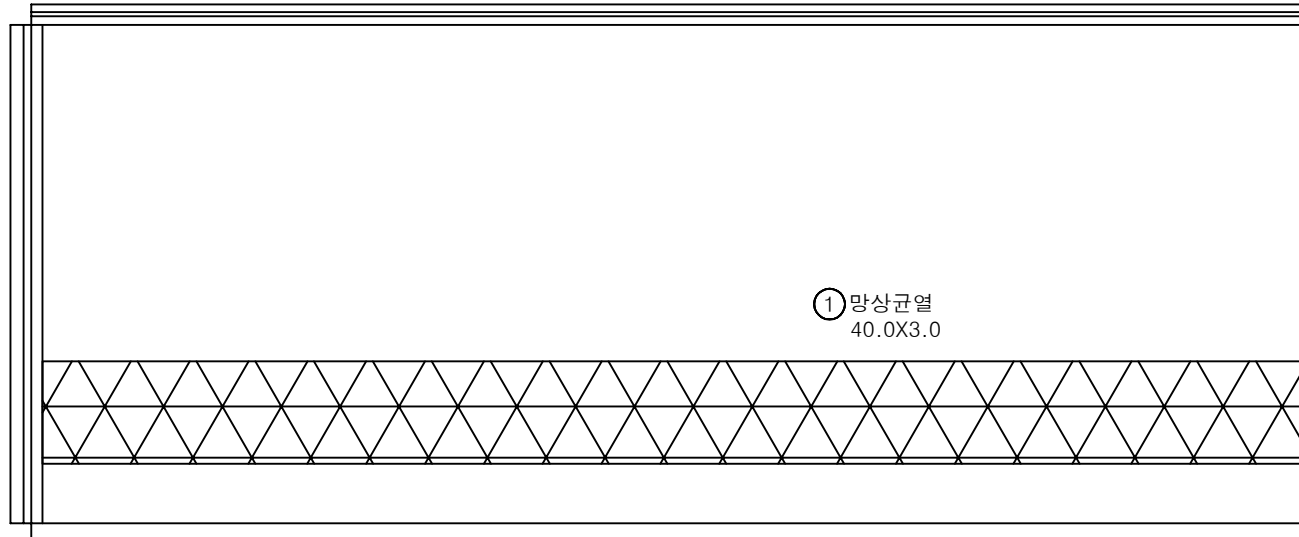
| 번호 | 손상내용 | 손상현황 | | | | | | 비고 |
|---|---|---|---|---|---|---|---|---|
| 1 | 망상균열 | | 40.0 | 3.0 | 120.00 | m <sup>2</sup> | 1 | |

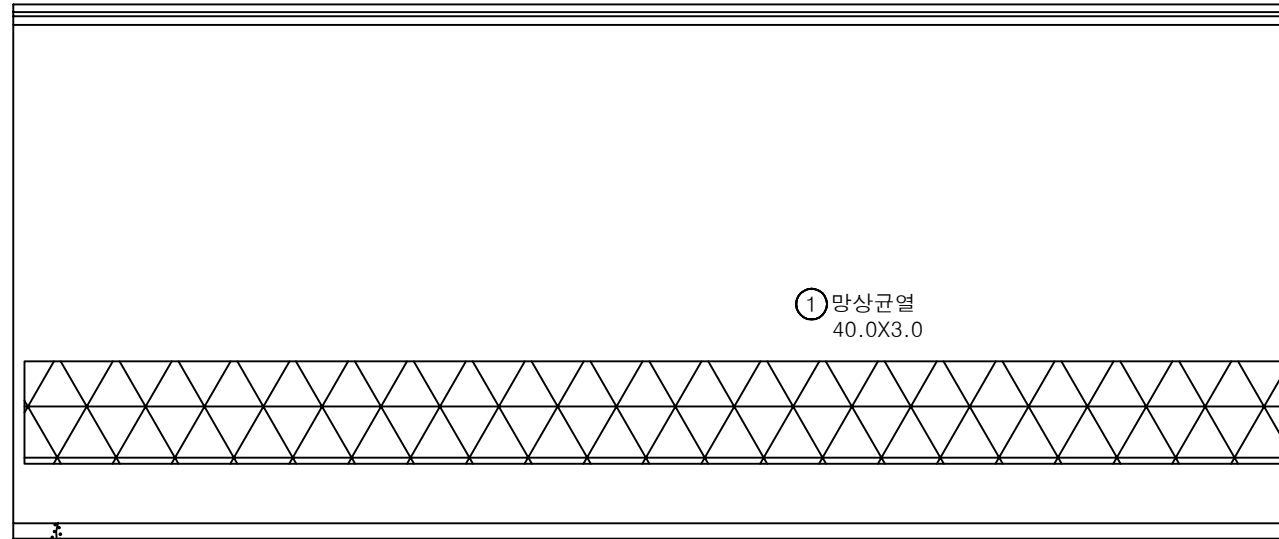
② 방호벽 균열부백태  
0.1X1.0

| 번호 | 손상내용 | 손상현황 | | | | | | 비고 |
|---|---|---|---|---|---|---|---|---|
| 1 | 망상균열 | | 40.0 | 3.0 | 120.00 | m <sup>2</sup> | 1 | |
| 2 | 방호벽 균열부백태 | | 0.1 | 1.0 | 0.10 | m <sup>2</sup> | 1 | |

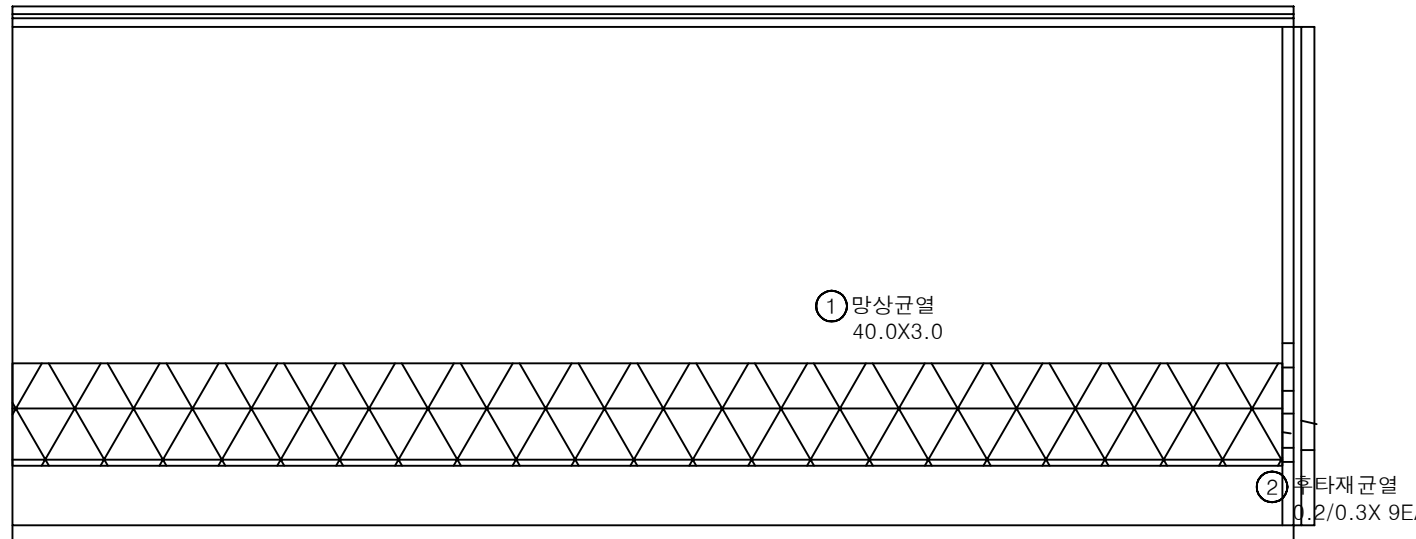
| 번호 | 손상내용 | 손상현황 | | | | | | 비고 |
|---|---|---|---|---|---|---|---|---|
| 1 | 망상균열 | | 40.0 | 3.0 | 120.00 | m <sup>2</sup> | 1 | |
| 2 | 후타재균열 | 0.2 | 0.3 | | 2.70 | m | 9 | |

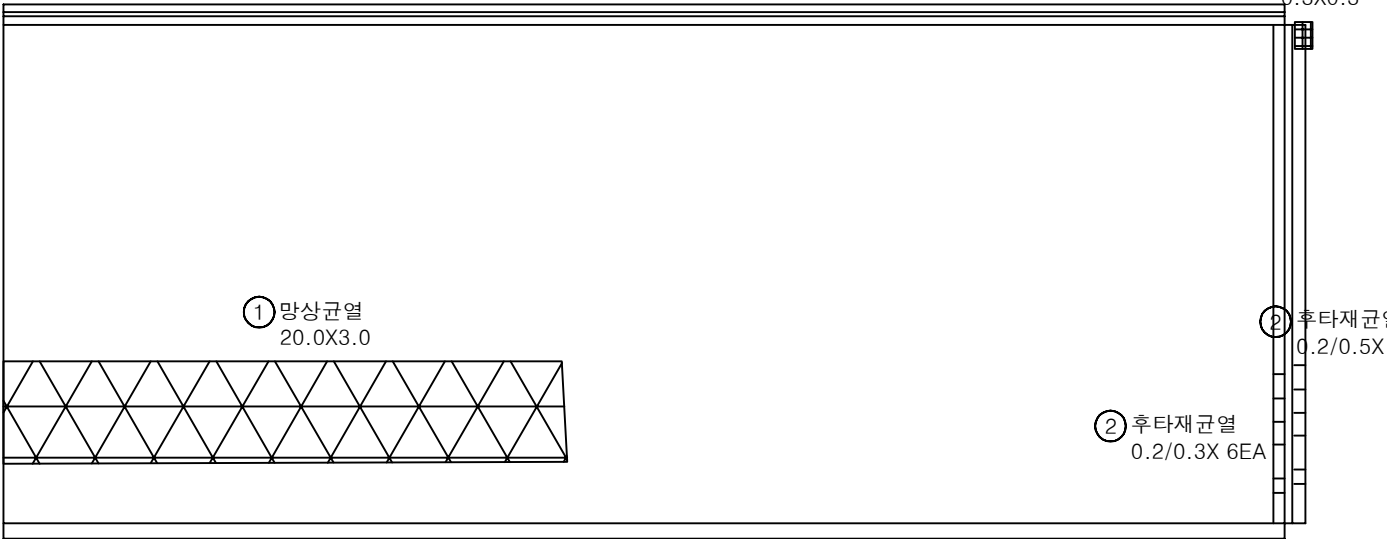
| 번호 | 손상내용 | 손상현황 | | | | | | 비고 |
|---|---|---|---|---|---|---|---|---|
| 1 | 망상균열 | | 20.0 | 3.0 | 60.00 | m <sup>2</sup> | 1 | |
| 3 | 후타재균열 | 0.2 | 0.3 | | 1.80 | m | 6 | |
| 4 | 후타재균열 | 0.2 | 0.5 | | 3.00 | m | 6 | |

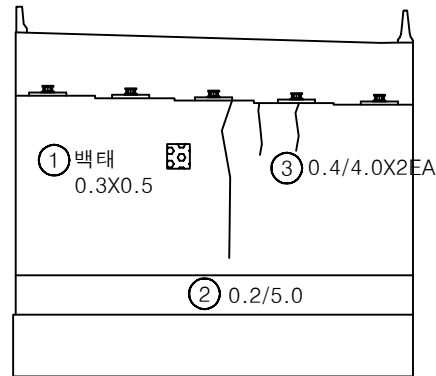
| 번호 | 손상내용 | 손상현황 | | | | | | 비 고 |
|---|---|---|---|---|---|---|---|---|
| 2 | 균열 | 0.2 | 5.0 | | 5.00 | m | 1 | |
| 3 | 균열 | 0.2 | 4.0 | | 8.00 | m | 2 | |

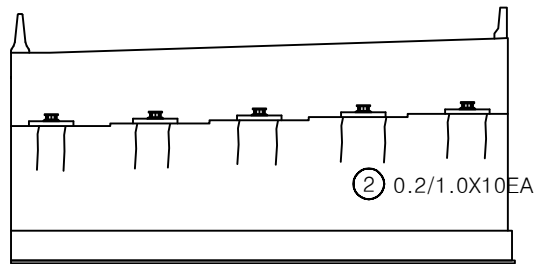
| 번호 | 손상내용 | 손상현황 | | | | | | 비 고 |
|---|---|---|---|---|---|---|---|---|
| 1 | plate부식 | | | | 5.00 | EA | 5 | |
| 2 | 균열 | 0.2 | 1.0 | | 10.00 | m | 10 | |

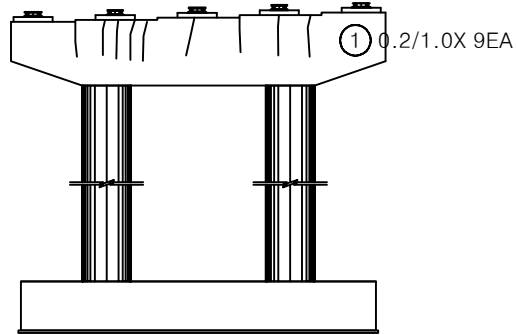
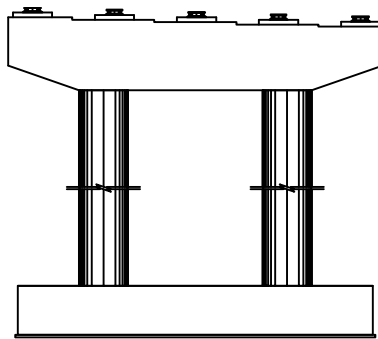
| 번호 | 손상내용 | 손상현황 | | | | | | 비 고 |
|---|---|---|---|---|---|---|---|---|
| 1 | 균열 | 0.2 | 1.0 | | 9.00 | m | 9 | |
