상주영천고속도로 시설물 정기안전점검 용역

# 외 관 조 사 망 도

군위 JCT R-A4교

2020.06

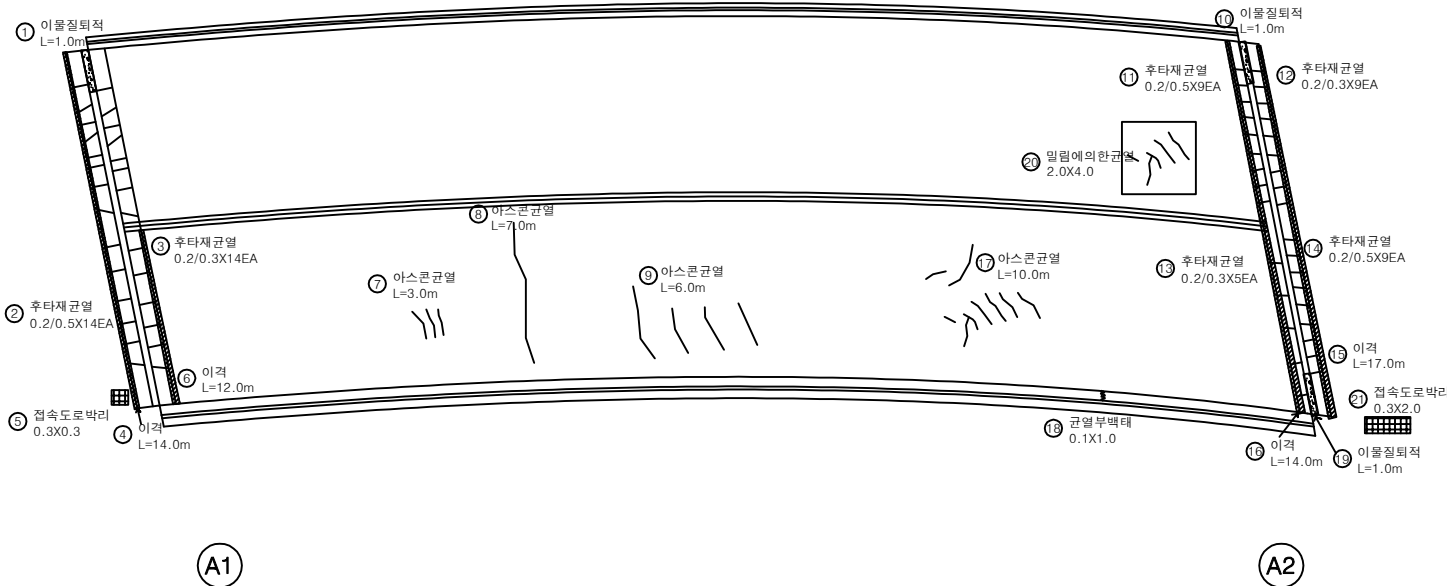
| 도면번호 | 01 |

| 번호 | 손상내용 | 손상현황 | | | | | 비 고 |
|---|---|---|---|---|---|---|---|
| 1 | 이물질퇴적 | | 1.0 | | 1.00 | m | 1 |
| 2 | 후타재균열 | 0.2 | 0.5 | | 7.00 | m | 14 |
| 3 | 후타재균열 | 0.2 | 0.3 | | 4.20 | m | 14 |
| 4 | 이격 | | 14.0 | | 14.00 | m | 1 |
| 5 | 접속도로박리 | | 0.3 | 0.3 | 0.09 | m <sup>2</sup> | 1 |
| 6 | 이격 | | 12.0 | | 12.00 | m | 1 |
| 7 | 아스콘균열 | | 3.0 | | 3.00 | m | 1 |
| 8 | 아스콘균열 | | 7.0 | | 7.00 | m | 1 |
| 9 | 아스콘균열 | | 6.0 | | 6.00 | m | 1 |
| 10 | 이물질퇴적 | | 1.0 | | 1.00 | m | 1 |
| 11 | 후타재균열 | 0.2 | 0.5 | | 4.50 | m | 9 |
| 12 | 후타재균열 | 0.2 | 0.3 | | 2.70 | m | 9 |
| 13 | 후타재균열 | 0.2 | 0.3 | | 1.50 | m | 5 |
| 14 | 후타재균열 | 0.2 | 0.5 | | 4.50 | m | 9 |
| 15 | 이격 | | 17.0 | | 17.00 | m | 1 |
| 16 | 이격 | | 14.0 | | 14.00 | m | 1 |
| 17 | 아스콘균열 | | 10.0 | | 10.00 | m | 1 |
| 18 | 균열부백태 | 0.1 | 1.0 | | 0.10 | m <sup>2</sup> | 1 |
| 19 | 이물질퇴적 | | 1.0 | | 1.00 | m | 1 |
| 20 | 밀림에의한균열 | 2.0 | 4.0 | | 8.00 | m <sup>2</sup> | 1 |
| 21 | 접속도로박리 | 0.3 | 2.0 | | 0.60 | m <sup>2</sup> | 1 |

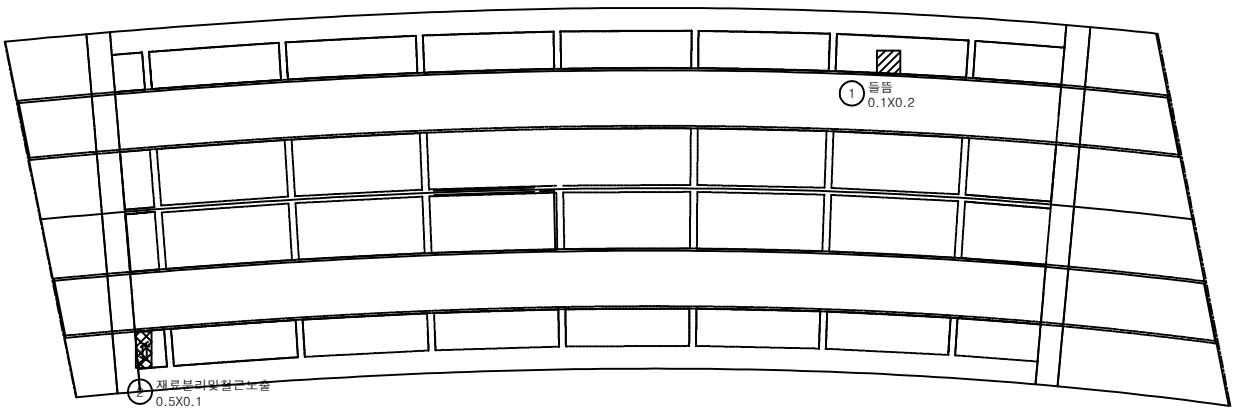
| 도면번호 | 02 |

| 번호 | 손상내용 | 손상현황 | | | | | | 비고 |
|---|---|---|---|---|---|---|---|---|
| 1 | 흄돌 | | 0.1 | 0.2 | 0.02 | m <sup>2</sup> | 1 | |
| 2 | 재료분리및철근노출 | | 0.5 | 0.1 | 0.05 | m <sup>2</sup> | 1 | |

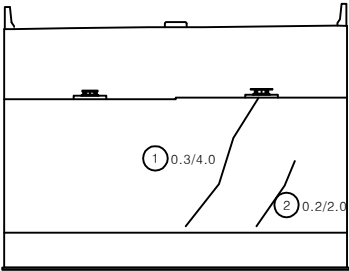
| 번호 | 손상내용 | 손상현황 | | | | | | 비고 |
|---|---|---|---|---|---|---|---|---|
| 1 | 균열 | 0.3 | 4.0 | | 4.00 | m | 1 | |
| 2 | 균열 | 0.2 | 2.0 | | 2.00 | m | 1 | |

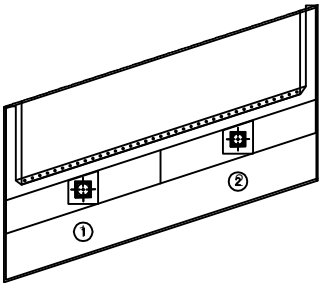
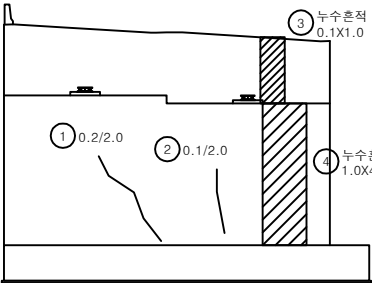
| 번호 | 손상내용 | 손상현황 | | | | | | 비고 |
|---|---|---|---|---|---|---|---|---|
| 1 | 균열 | 0.2 | 2.0 | | 2.00 | m | 1 | |
| 2 | 균열 | 0.1 | 2.0 | | 2.00 | m | 1 | |
| 3 | 누수흔적 | | 0.1 | 1.0 | 0.10 | m² | 1 | |
| 4 | 누수흔적 | | 1.0 | 4.0 | 4.00 | m² | 1 | |
| 5 | 블럭이격 | | 2.5 | | 2.50 | m | 1 | 신규(T=2.5cm) |
