상주영천고속도로 시설물 정기안전점검 용역

# 외 관 조 사 망 도

군위 JCT R-C교

2020.06

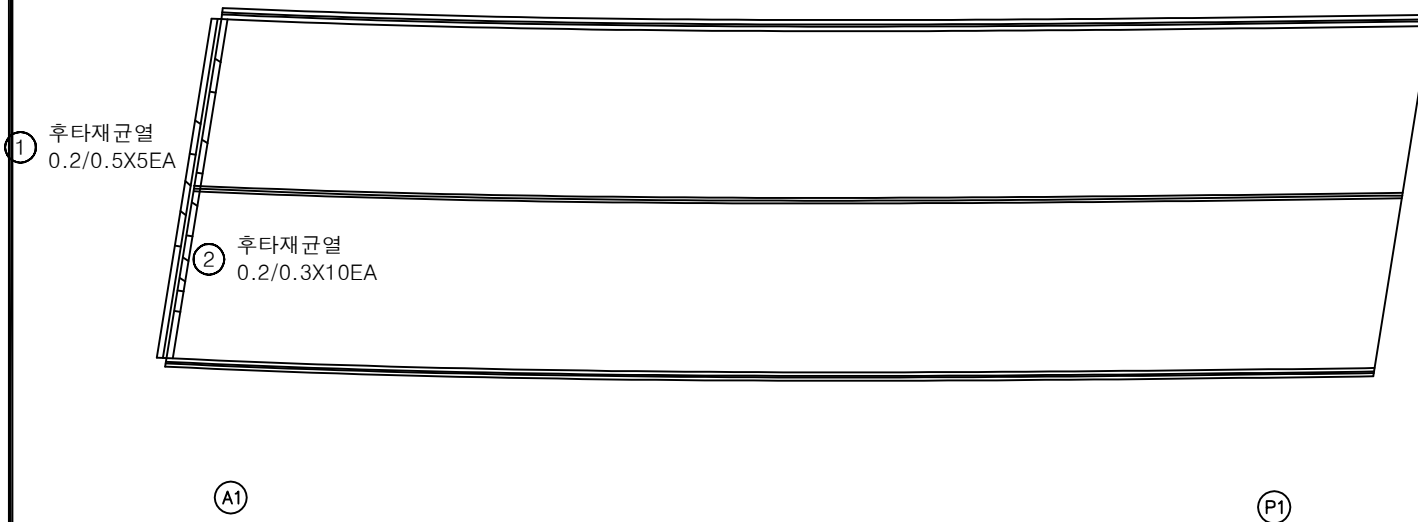
| 번호 | 손상내용 | 손상현황 | | | | | | 비고 |
|---|---|---|---|---|---|---|---|---|
| 1 | 후타재균열 | 0.2 | 0.5 | | 2.50 | m | 5 | |
| 2 | 후타재균열 | 0.2 | 0.3 | | 3.00 | m | 10 | |

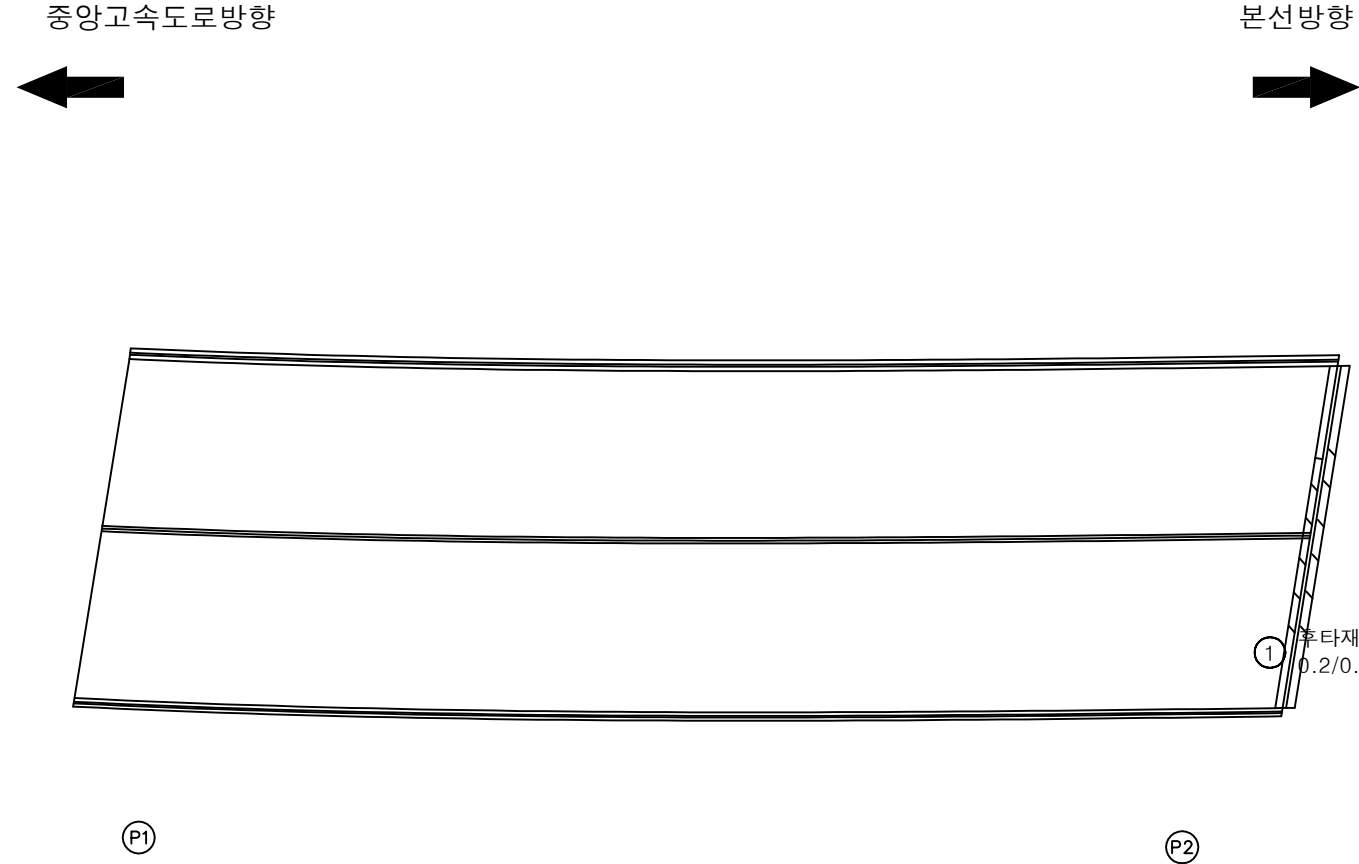
| 번호 | 손상내용 | 손상현황 | | | | | | 비고 |
|---|---|---|---|---|---|---|---|---|
| 1 | 후타재균열 | 0.2 | 0.3 | | 3.60 | m | 12 | |

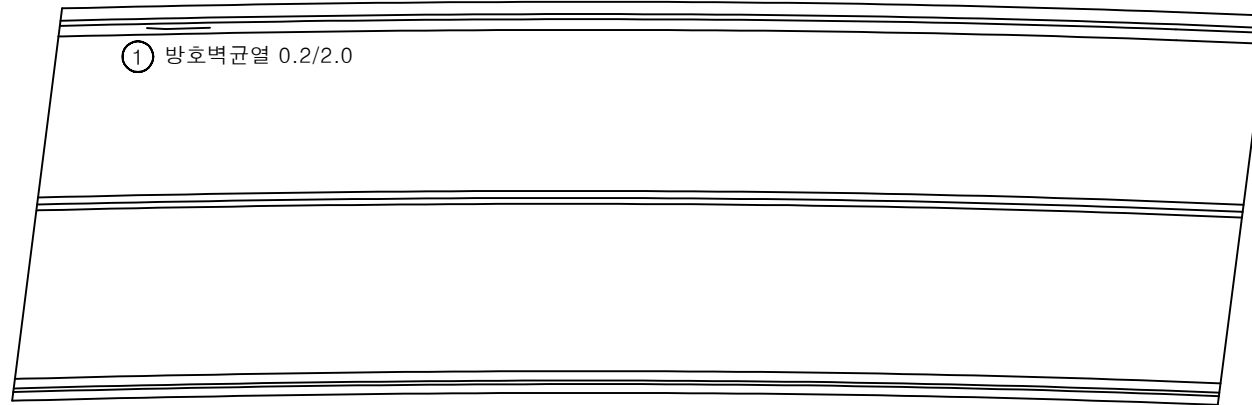
| 번호 | 손상내용 | 손상현황 | | | | | | 비고 |
|---|---|---|---|---|---|---|---|---|
| 1 | 방호벽균열 | 0.2 | 2.0 | | 2.00 | m | 1 | |

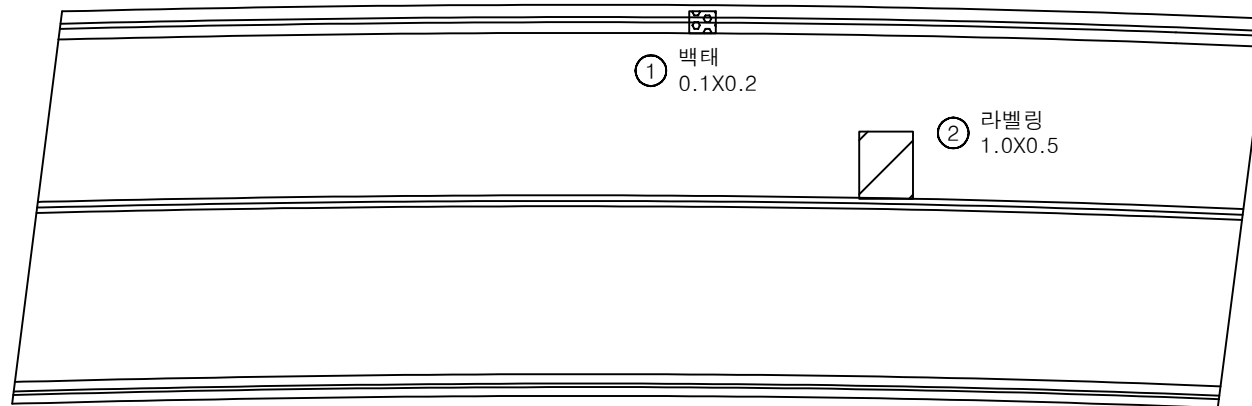
| 번호 | 손상내용 | 손상현황 | | | | | | 비고 |
|---|---|---|---|---|---|---|---|---|
| 1 | 백태 | | 0.1 | 0.2 | 0.02 | m <sup>2</sup> | 1 | |
| 2 | 라벨링 | | 1.0 | 0.5 | 0.50 | m <sup>2</sup> | 1 | |

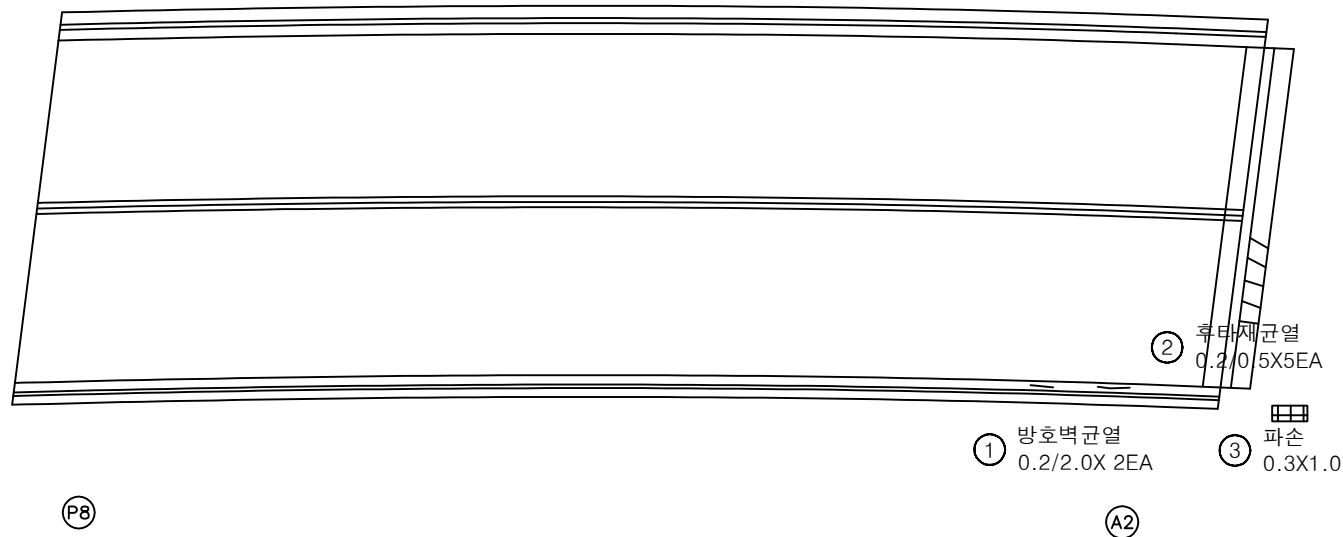
| 번호 | 손상내용 | 손상현황 | | | | | | 비 고 |
|---|---|---|---|---|---|---|---|---|
| 1 | 방호벽균열 | 0.2 | 2.0 | | 4.00 | m | 2 | |
| 2 | 후타재균열 | 0.2 | 0.5 | | 2.50 | m | 5 | |
| 3 | 파손 | | 0.3 | 1.0 | 0.30 | m <sup>2</sup> | 1 | |

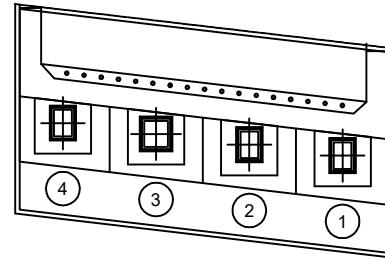
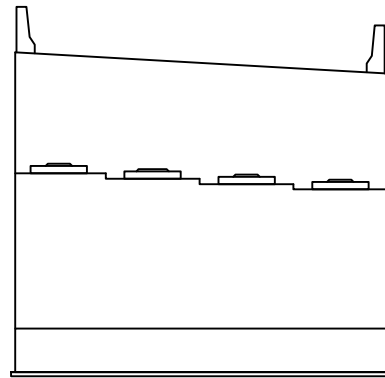
| 번호 | 손상내용 | 손상현황 | | | | | | 비고 |
|---|---|---|---|---|---|---|---|---|
| 1 | 무수축물탈균열 | 0.2 | 0.1 | | 0.40 | m | 4 | |
| 2 | 무수축물탈균열 | 0.2 | 0.1 | | 0.40 | m | 4 | |
| 3 | 무수축물탈균열 | 0.2 | 0.1 | | 0.40 | m | 4 | |
| 4 | 무수축물탈균열 | 0.2 | 0.1 | | 0.40 | m | 4 | |
| 5 | 망상균열 | | 1.0 | 1.0 | 1.00 | m <sup>2</sup> | 1 | |
| 6 | 균열 | 0.2 | 0.5 | | 1.00 | m | 2 | |

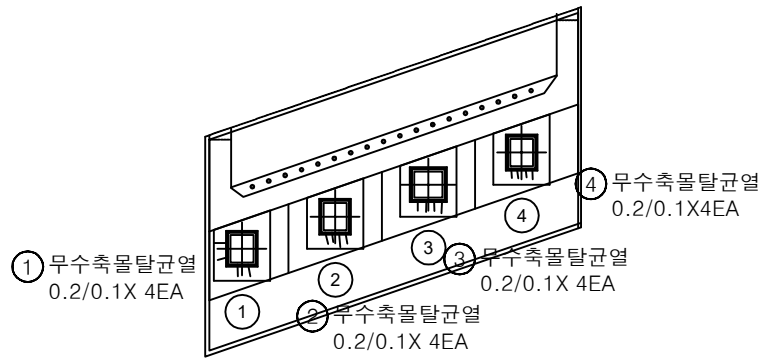
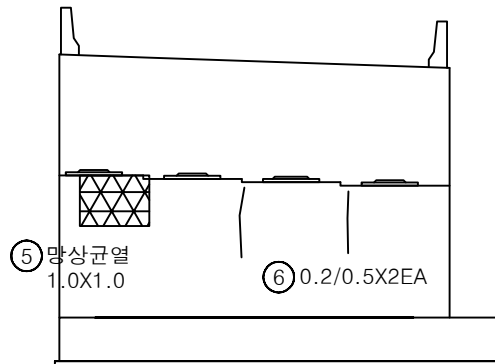
| 번호 | 손상내용 | 손상현황 | | | | | | 비 고 |
|---|---|---|---|---|---|---|---|---|
| 1 | 망상균열 | | 6.0 | 2.0 | 12.00 | m' | 1 | |
| 2 | 무수축물탈균열 | 0.1 | 0.2 | | 0.20 | m | 1 | 20'보수 |
| 3 | 무수축물탈균열 | 0.1 | 0.2 | | 0.20 | m | 1 | 20'보수 |
| 4 | 무수축물탈균열 | 0.1 | 0.2 | | 0.20 | m | 1 | 20'보수 |
| 5 | 무수축물탈균열 | 0.1 | 0.2 | | 0.40 | m | 2 | 20'보수 |
| 6 | 무수축물탈균열 | 0.1 | 0.2 | | 0.40 | m | 2 | 20'보수 |

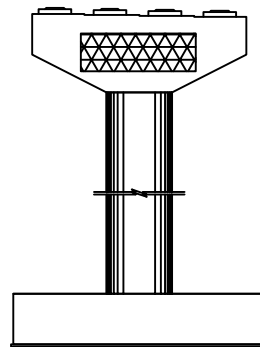
배면

① 망상균열  
6.0X2.0⑦ 표면열화  
1.0X1.0KEY  
PLAN

| 번호 | 손상내용 | 손상현황 | | | | | | 비 고 |
|---|---|---|---|---|---|---|---|---|
| 2 | 무수축물탈균열 | 0.1 | 0.2 | | 0.20 | m | 1 | 20'보수 |
| 3 | 무수축물탈균열 | 0.1 | 0.2 | | 0.20 | m | 1 | 20'보수 |
| 4 | plate부식 | | | | 4.00 | EA | 4 | |

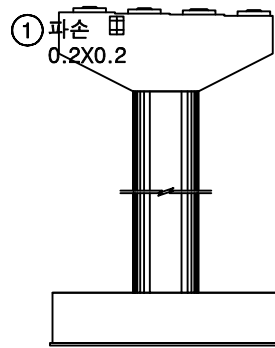
정면

| 번호 | 손상내용 | 손상현황 | | | | | | 비 고 |
|---|---|---|---|---|---|---|---|---|
| 3 | 무수축물탈균열 | 0.1 | 0.2 | | 0.60 | m | 3 | 20'보수 |

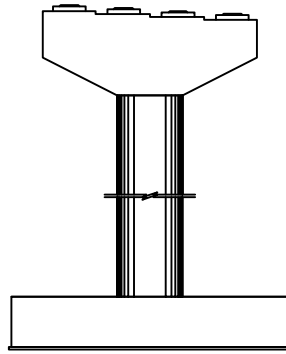
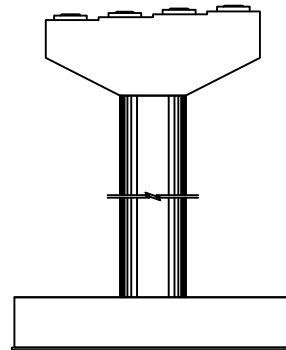
| 번호 | 손상내용 | 손상현황 | | | | | | 비 고 |
|---|---|---|---|---|---|---|---|---|
| 1 | 무수축물탈균열 | 0.1 | 0.2 | | 0.20 | m | 1 | 20'보수 |
| 3 | 무수축물탈균열 | 0.1 | 0.2 | | 0.20 | m | 1 | 20'보수 |
| 4 | 무수축물탈균열 | 0.1 | 0.2 | | 0.20 | m | 1 | 20'보수 |
| 5 | plate부식 | | | | 2.00 | EA | 2 | |

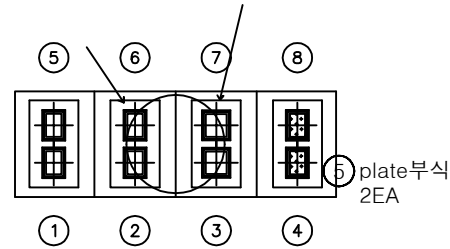
평면도

| 번호 | 손상내용 | 손상현황 | | | | | | 비 고 |
|---|---|---|---|---|---|---|---|---|
| 1 | 무수축물탈균열 | 0.1 | 0.2 | | 0.20 | m | 1 | 신규 |

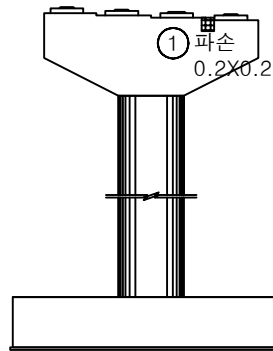
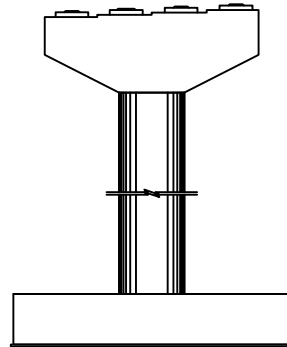
| 번호 | 손상내용 | 손상현황 | | | | | | 비 고 |
|---|---|---|---|---|---|---|---|---|
| 1 | 무수축물탈균열 | 0.1 | 0.2 | | 0.20 | m | 1 | 20'보수 |
| 2 | 발청콘크리트균열 | 0.1 | 0.2 | | 0.20 | m | 1 | 20'보수 |
| 3 | 발청콘크리트균열 | 0.1 | 0.3 | | 0.30 | m | 1 | 20'보수 |
| 4 | 무수축물탈균열 | 0.2 | 0.2 | | 0.20 | m | 1 | 20'보수 |
| 5 | 무수축물탈균열 | 0.1 | 0.2 | | 0.20 | m | 1 | 20'보수 |
| 6 | 발청콘크리트균열 | 0.1 | 0.3 | | 0.30 | m | 1 | 20'보수 |
