상주영천고속도로 시설물 정기안전점검 용역

# 외 관 조 사 망 도

장기교

2020.06

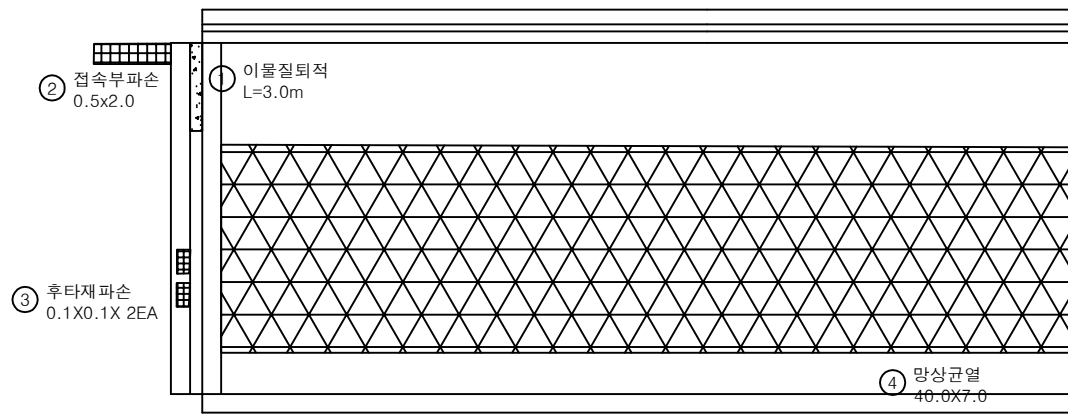
| 번호 | 손상내용 | 손상현황 | | | | | | 비 고 |
|---|---|---|---|---|---|---|---|---|
| 1 | 이물질퇴적 | | 3.0 | | 3.00 | m | 1 | |
| 2 | 접속부파손 | | 0.5 | 2.0 | 1.00 | m <sup>2</sup> | 1 | |
| 3 | 후타재파손 | | 0.1 | 0.1 | 0.02 | m <sup>2</sup> | 2 | |
| 4 | 망상균열 | | 40.0 | 7.0 | 280.00 | m <sup>2</sup> | 1 | |

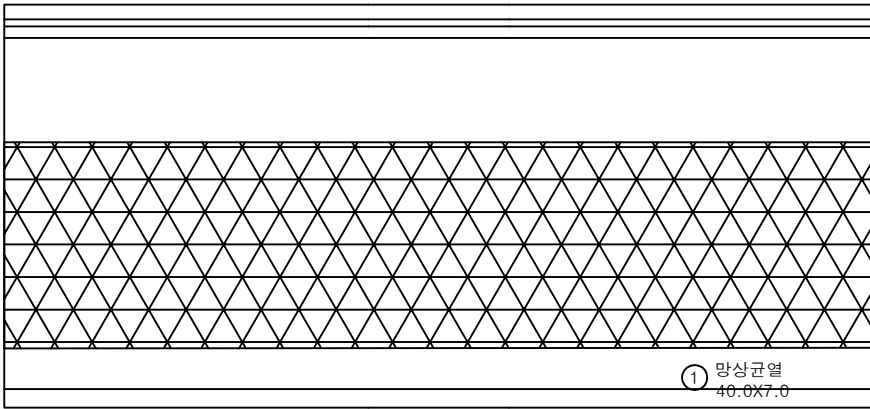
| 번호 | 손상내용 | 손상현황 | | | | | | 비 고 |
|---|---|---|---|---|---|---|---|---|
| 1 | 망상균열 | | 40.0 | 7.0 | 280.00 | m <sup>2</sup> | 1 | |

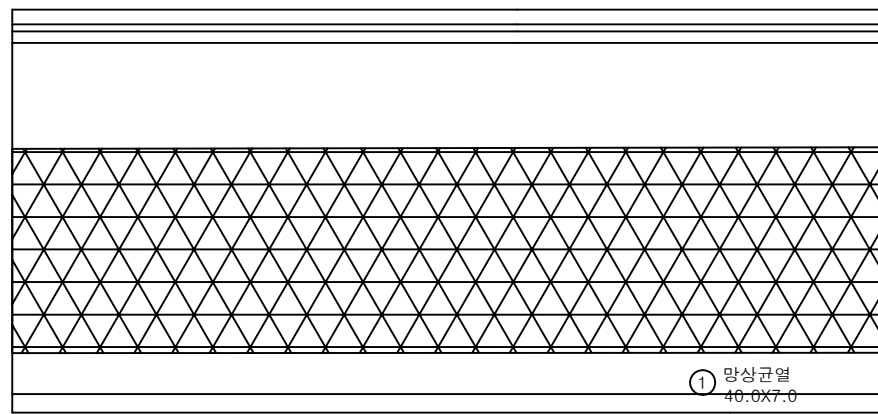
| 번호 | 손상내용 | 손상현황 | | | | | | 비 고 |
|---|---|---|---|---|---|---|---|---|
| 1 | 망상균열 | | 40.0 | 7.0 | 280.00 | m <sup>2</sup> | 1 | |

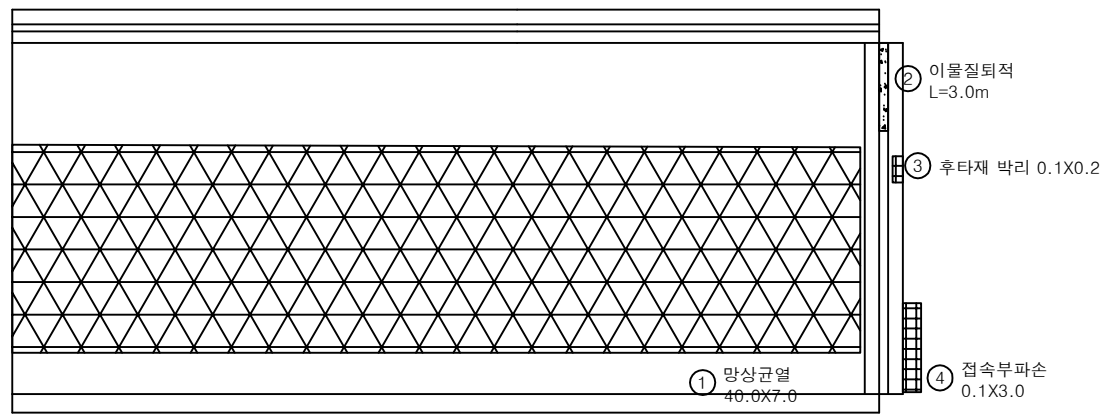
| 번호 | 손상내용 | 손상현황 | | | | | | 비 고 |
|---|---|---|---|---|---|---|---|---|
| 1 | 망상균열 | | 40.0 | 7.0 | 280.00 | m <sup>2</sup> | 1 | |
| 2 | 이물질퇴적 | | 3.0 | | 3.00 | m | 1 | |
| 3 | 후타재 박리 | | 0.1 | 0.2 | 0.02 | m <sup>2</sup> | 1 | |
| 4 | 접속부파손 | | 0.1 | 3.0 | 0.30 | m <sup>2</sup> | 1 | |

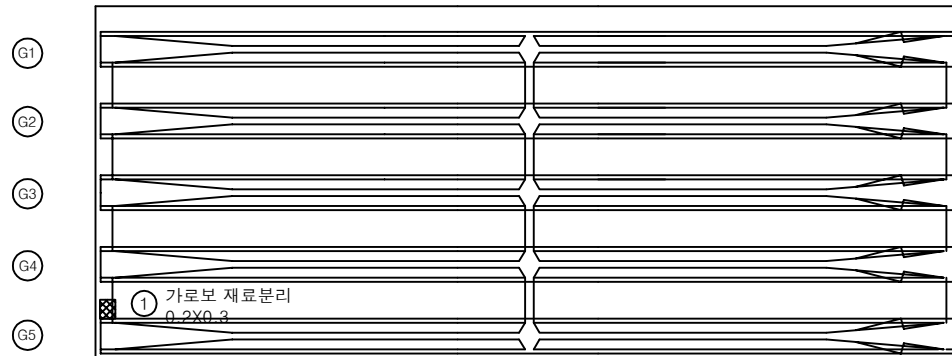
ID : 장기교 바닥판하면,거더 S2(상주방향)

| 번호 | 손상내용 | 손상현황 | | | | | | 비고 |
|---|---|---|---|---|---|---|---|---|
| 1 | 가로보 재료분리 | | 0.2 | 0.3 | 0.06 | m <sup>2</sup> | 1 | |

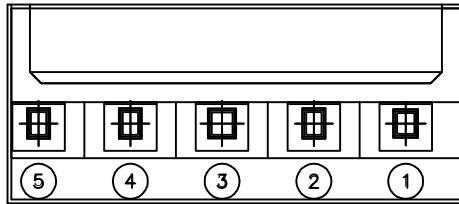
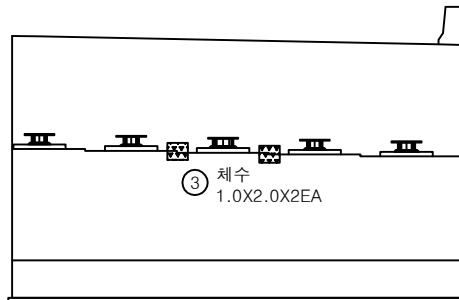
| 번호 | 손상내용 | 손상현황 | | | | | | 비 고 |
|---|---|---|---|---|---|---|---|---|
| 1 | 체수 | | 1.0 | 2.0 | 4.00 | m <sup>2</sup> | 2 | |

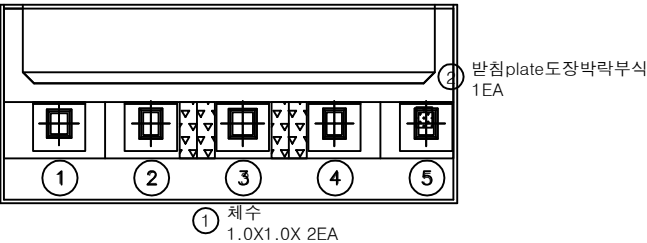
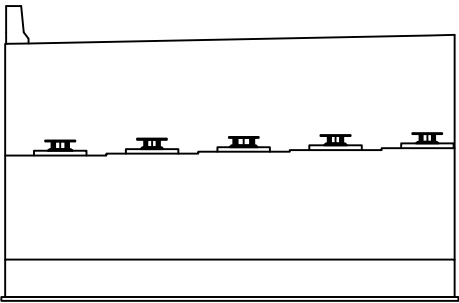
| 번호 | 손상내용 | 손상현황 | | | | | | 비고 |
|---|---|---|---|---|---|---|---|---|
| 1 | 체수 | | 1.0 | 1.0 | 2.00 | m <sup>2</sup> | 2 | |
| 2 | 받침plate도장박락및부식 | | | | 1.00 | EA | 1 | |

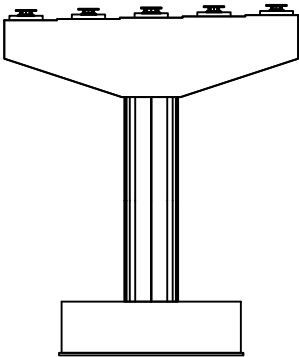
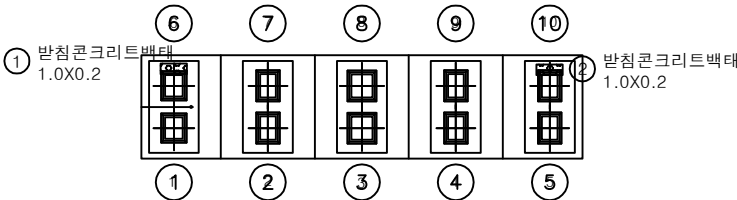
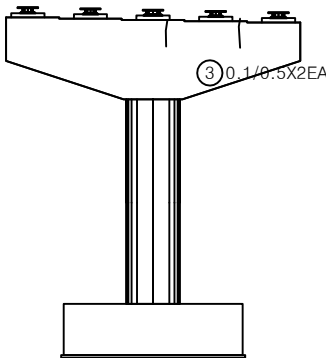
| 번호 | 손상내용 | 손상현황 | | | | | | 비 고 |
|---|---|---|---|---|---|---|---|---|
| 1 | 받침콘크리트백태 | | 1.0 | 0.2 | 0.20 | m <sup>2</sup> | 1 | |
| 2 | 받침콘크리트백태 | | 1.0 | 0.2 | 0.20 | m <sup>2</sup> | 1 | |
| 3 | 균열 | 0.1 | 0.5 | | 1.00 | m <sup>2</sup> | 2 | |

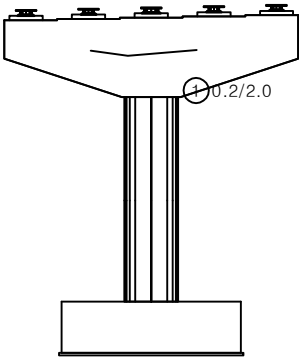
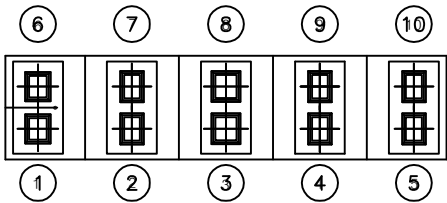
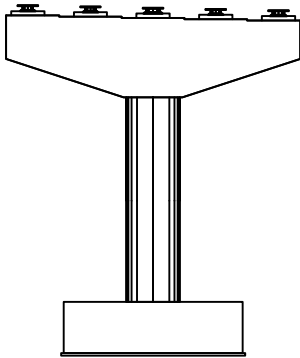
| 번호 | 손상내용 | 손상현황 | | | | | | 비 고 |
|---|---|---|---|---|---|---|---|---|
| 1 | 균열 | 0.2 | 2.0 | | 2.00 | m | 1 | |

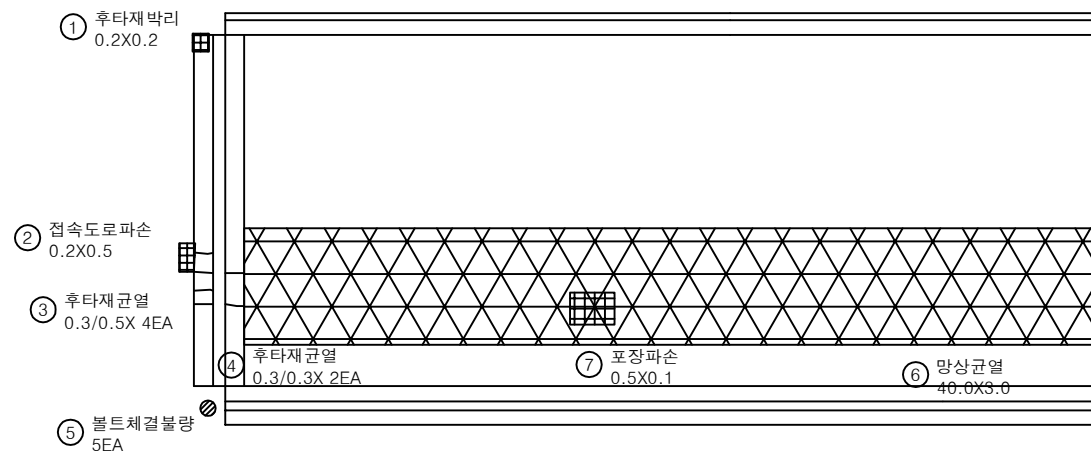
| 번호 | 손상내용 | 손상현황 | | | | | | 비 고 |
|---|---|---|---|---|---|---|---|---|
| 3 | 후타재 균열 | 0.3 | 0.5 | | 2.00 | m | 4 | |
| 4 | 후타재 균열 | 0.3 | 0.3 | | 0.60 | m | 2 | |
| 6 | 망상균열 | 40.0 | 3.0 | 120.00 | m <sup>2</sup> | | 1 | |

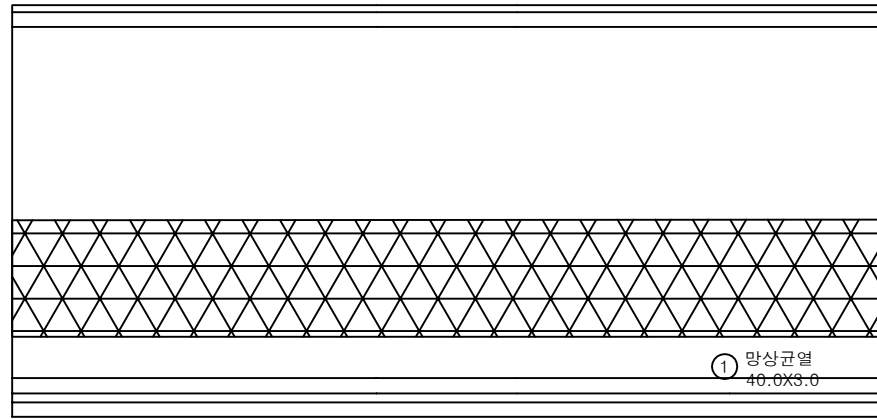
| 번호 | 손상내용 | 손상현황 | | | | | | 비 고 |
|---|---|---|---|---|---|---|---|---|
| 1 | 망상균열 | | 40.0 | 3.0 | 120.00 | m <sup>2</sup> | 1 | |

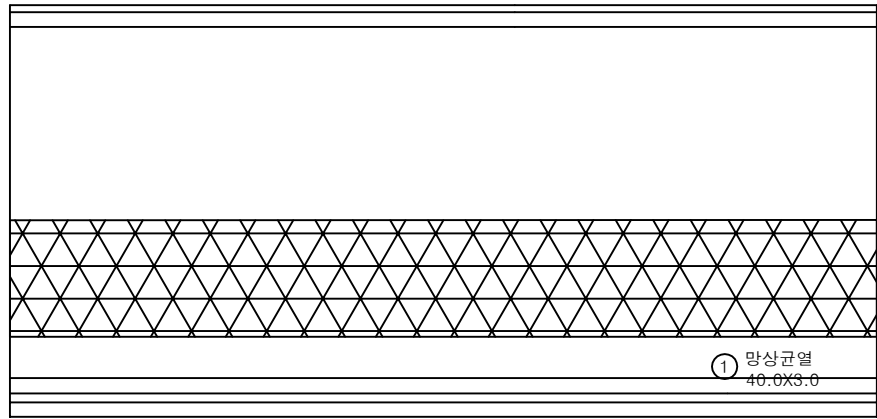
| 번호 | 손상내용 | 손상현황 | | | | | | 비 고 |
|---|---|---|---|---|---|---|---|---|
| 1 | 망상균열 | | 40.0 | 3.0 | 120.00 | m <sup>2</sup> | 1 | |

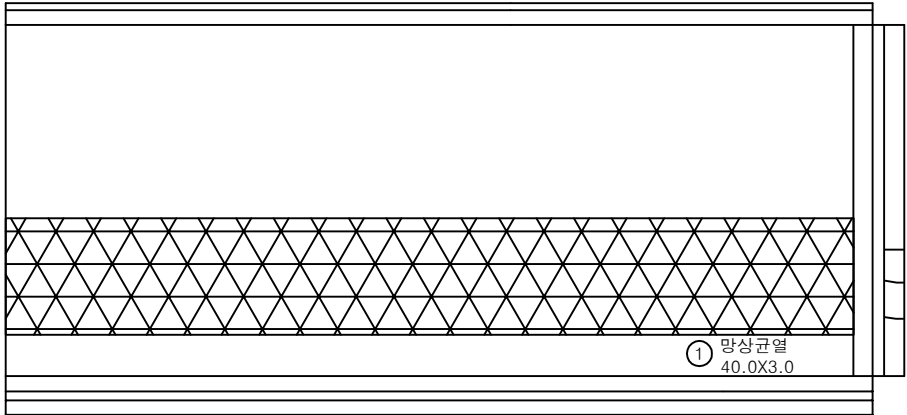
| 번호 | 손상내용 | 손상현황 | | | | | | 비 고 |
|---|---|---|---|---|---|---|---|---|
| 1 | 망상균열 | | 40.0 | 3.0 | 120.00 | m <sup>2</sup> | 1 | |
| 2 | 후타재균열 | 0.3 | 0.5 | | 1.50 | m | 3 | |

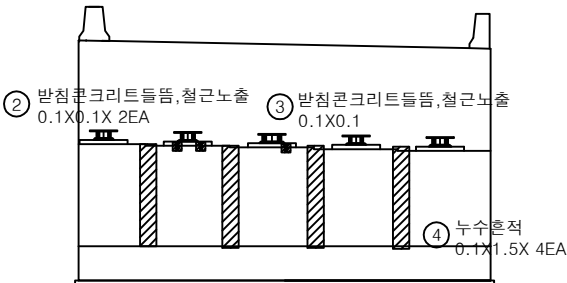
| 번호 | 손상내용 | 손상현황 | | | | | | 비 고 |
|---|---|---|---|---|---|---|---|---|
| 1 | 받침plate부식 | | | | 3.00 | EA | 3 | |
| 4 | 누수흔적 | | 0.1 | 1.5 | 0.60 | m <sup>2</sup> | 4 | |
