상주영천고속도로 시설물 정기안전점검 용역

# 외 관 조 사 망 도

금매교

2020.06

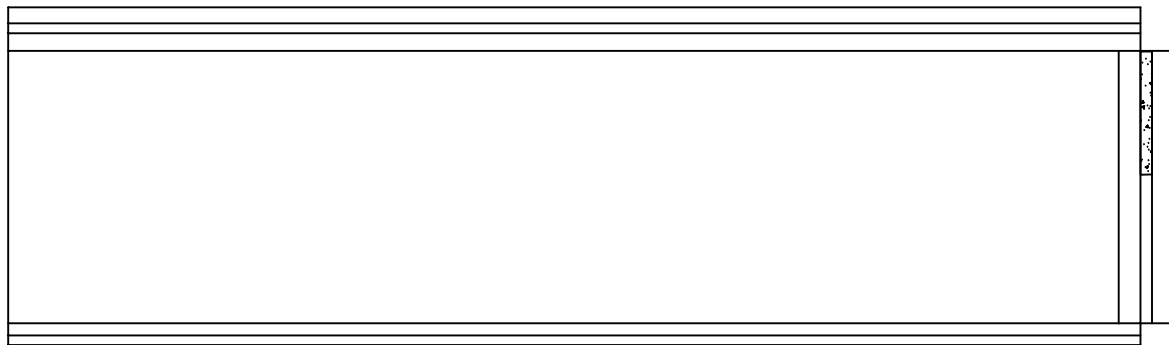
① 방호벽접속부파손  
0.1X0.3

③ 후타재균열  
0.2/0.4

② 이물질퇴적  
L=2.0m

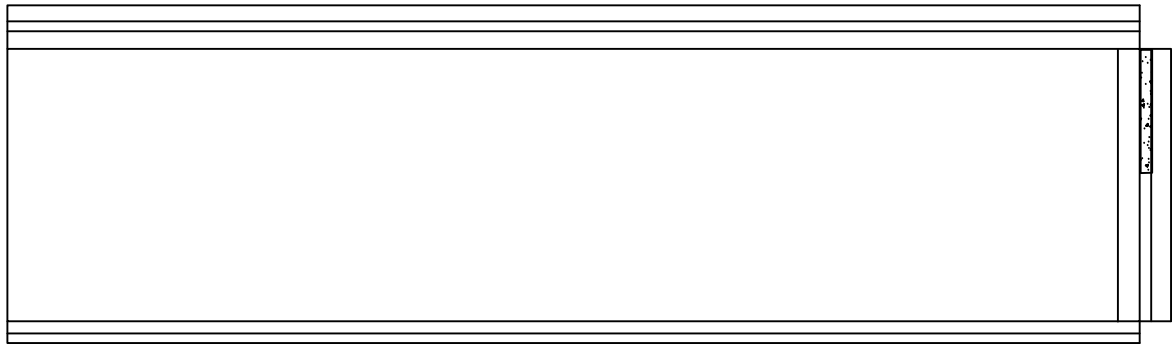
① 방음벽파손  
0.1X0.1

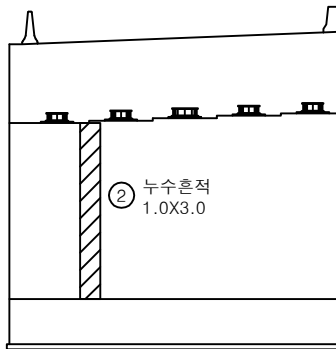
① 볼트부식  
20EA

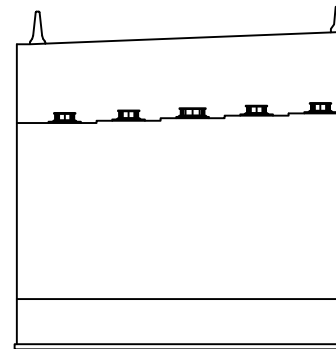
① 볼트부식  
20EA평면도

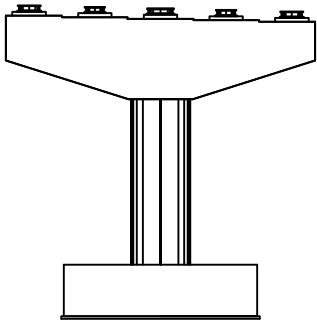
① 볼트부식  
20EA

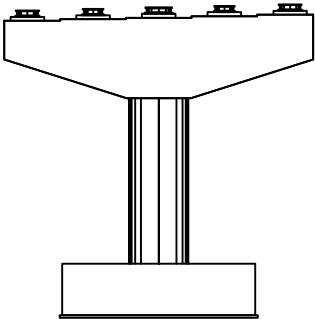
① 볼트부식  
20EA

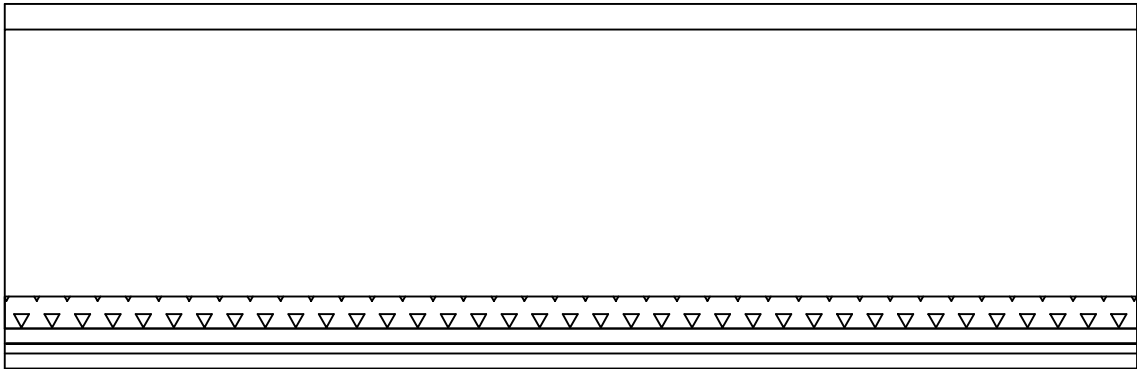
① 채수  
45.0X0.5

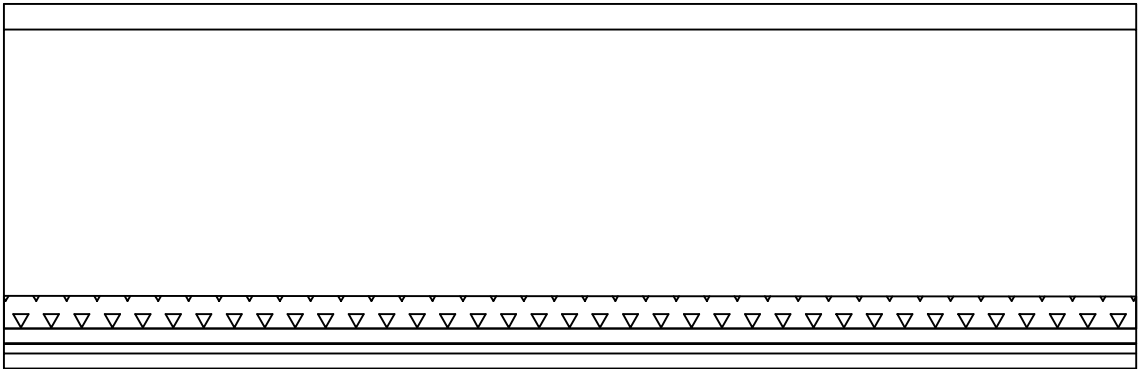
① 체수  
45.0X0.5

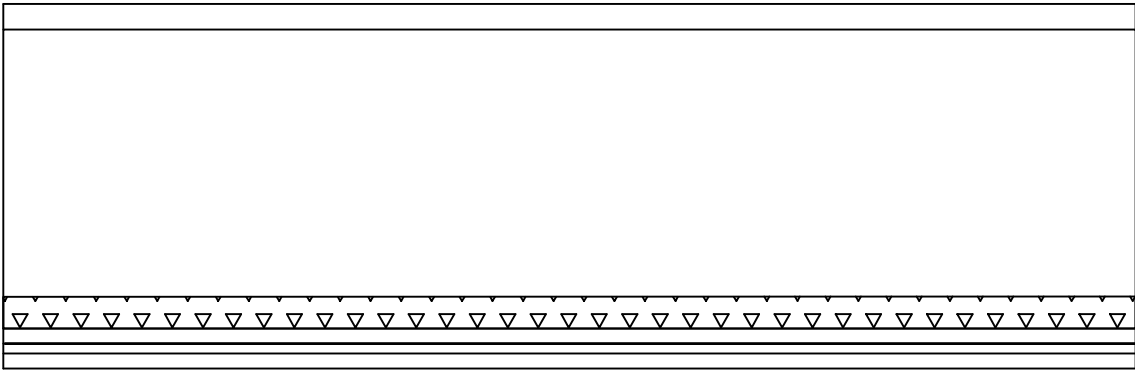
① 체수  
45.0X0.5

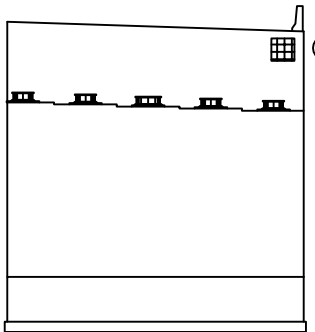
① 볼트부식  
20EA

② 파손  
0.2X0.1

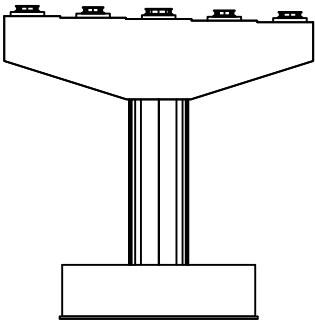
① 볼트부식  
20EA
