상주영천고속도로 시설물 정기안전점검 용역

# 외 관 조 사 망 도

가호교

2020.06

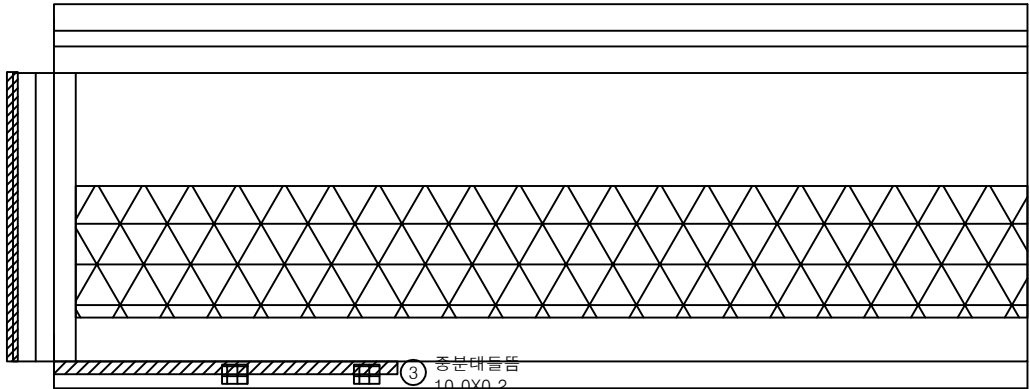
| 번호 | 손상내용 | 손상현황 | | | | | | 비 고 |
|---|---|---|---|---|---|---|---|---|
| 1 | 망상균열 | | 40.0 | 6.0 | 240.00 | m <sup>2</sup> | 1 | |
| 2 | 중분대파손 | | 0.1 | 1.5 | 0.30 | m <sup>2</sup> | 2 | |
| 3 | 중분대들뜸 | | 10.0 | 0.2 | 2.00 | m <sup>2</sup> | 1 | |
| 4 | 이격 | | 10.0 | | 10.00 | m | 1 | |

④ 이격  
L=10.0m

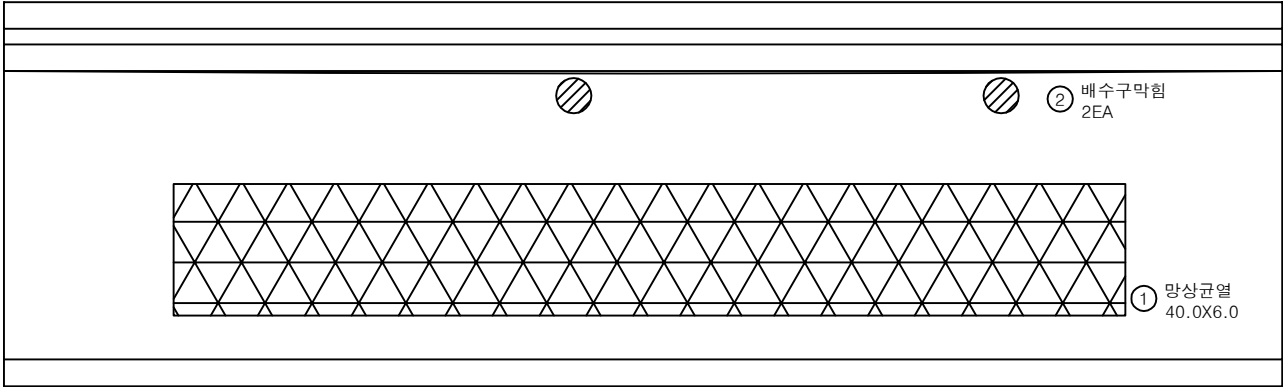
| 번호 | 손상내용 | 손상현황 | | | | | | 비 고 |
|---|---|---|---|---|---|---|---|---|
| 1 | 망상균열 | | 40.0 | 6.0 | 240.00 | m <sup>2</sup> | 1 | |
| 2 | 배수구막힘 | | | | 2.00 | EA | 2 | |

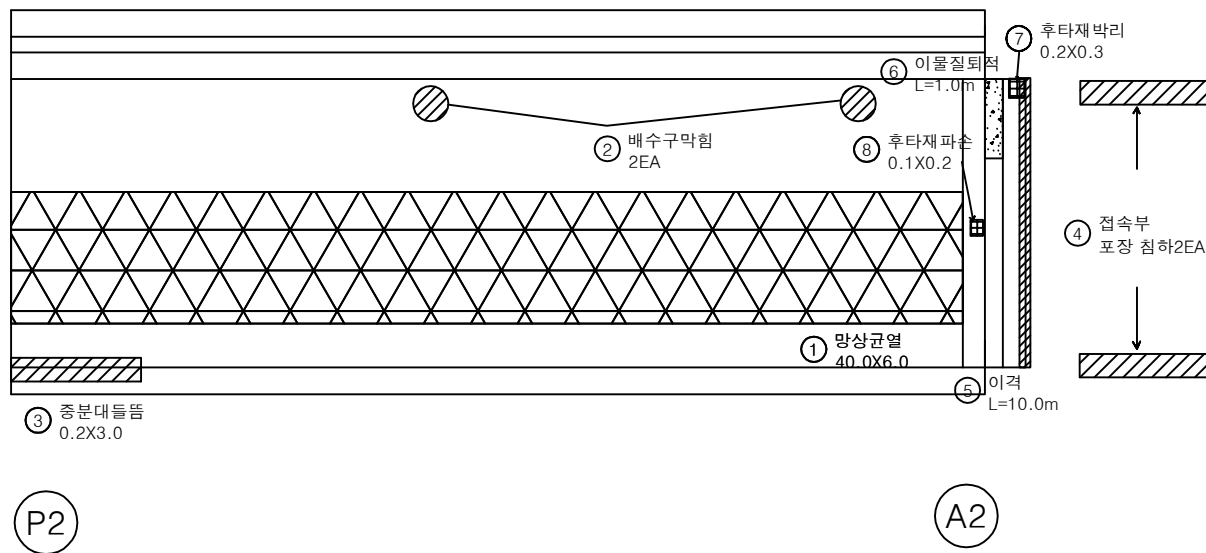
| 번호 | 손상내용 | 손상현황 | | | | | | 비 고 |
|---|---|---|---|---|---|---|---|---|
| 1 | 망상균열 | | 40.0 | 6.0 | 240.00 | m <sup>2</sup> | 1 | |
| 2 | 배수구막힘 | | | | 2.00 | EA | 2 | |
| 3 | 중분대들뜸 | | 0.2 | 3.0 | 0.60 | m <sup>2</sup> | 1 | |
| 4 | 접속부 포장침하 | | | | 2.00 | EA | 2 | |
| 5 | 이격 | | 10.0 | | 10.00 | m | 1 | |
| 6 | 이물질퇴적 | | 1.0 | | 1.00 | m | 1 | |
| 7 | 후타재박리 | | 0.2 | 0.3 | 0.06 | m <sup>2</sup> | 1 | |
| 8 | 후타재파손 | | 0.1 | 0.2 | 0.02 | m <sup>2</sup> | 1 | |

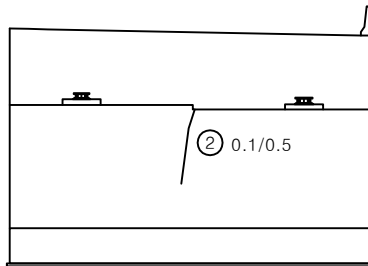
| 번호 | 손상내용 | 손상현황 | | | | | | 비고 |
|---|---|---|---|---|---|---|---|---|
| 2 | 균열 | 0.1 | 0.5 | | 0.50 | m | 1 | |

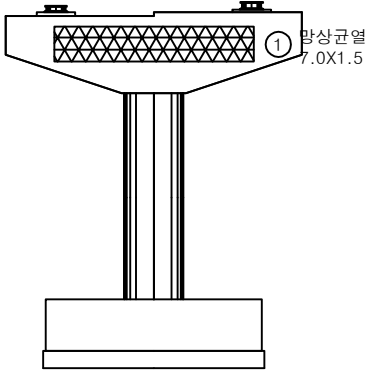
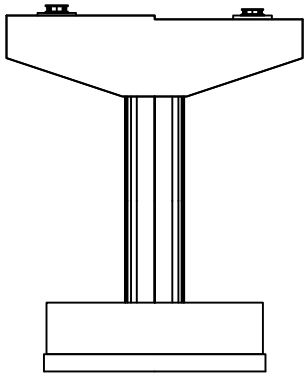
| 번호 | 손상내용 | 손상현황 | | | | | | 비고 |
|---|---|---|---|---|---|---|---|---|
| 1 | 망상균열 | | 7.0 | 1.5 | 10.50 | m <sup>2</sup> | 1 | |

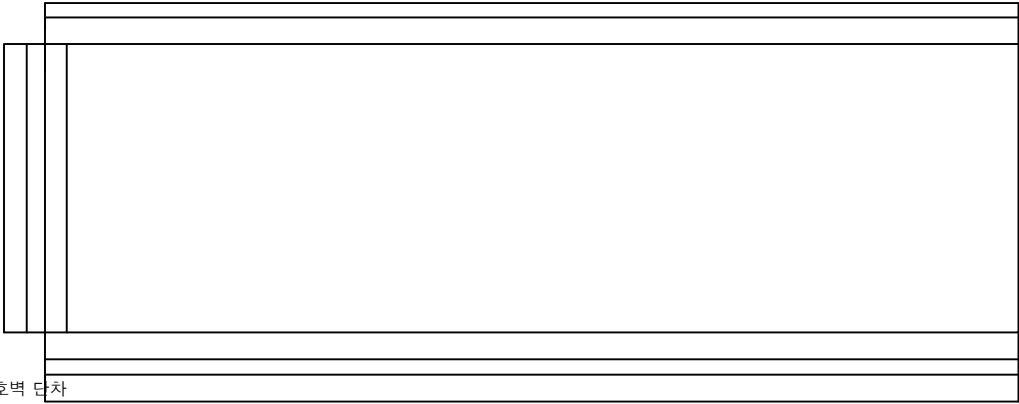
- ① 접속부 포장파손 0.3X0.3
- ② 방호벽 단차 L=1.5m (T=3.0cm)

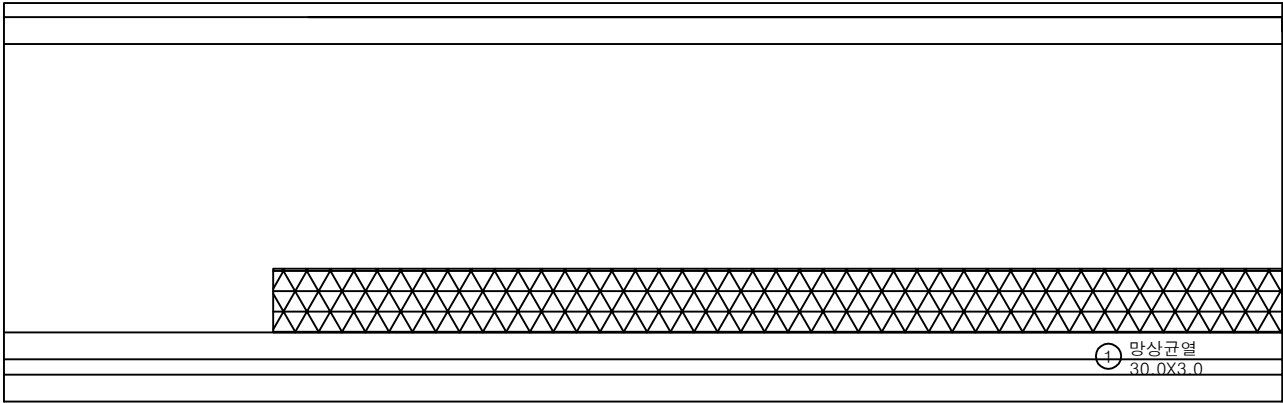
| 번호 | 손상내용 | 손상현황 | | | | | | 비고 |
|---|---|---|---|---|---|---|---|---|
| 1 | 망상균열 | | 30.0 | 0.3 | 9.00 | m <sup>2</sup> | 1 | |

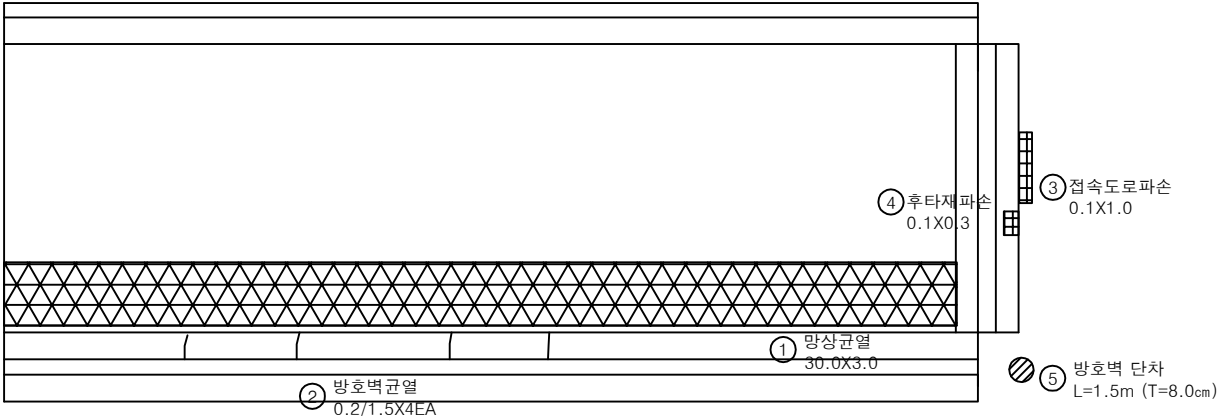
| 번호 | 손상내용 | 손상현황 | | | | | | 비 고 |
|---|---|---|---|---|---|---|---|---|
| 1 | 망상균열 | | 30.0 | 0.3 | 9.00 | m <sup>2</sup> | 1 | |
| 2 | 방호벽균열 | 0.2 | 1.5 | | 6.00 | m | 4 | |

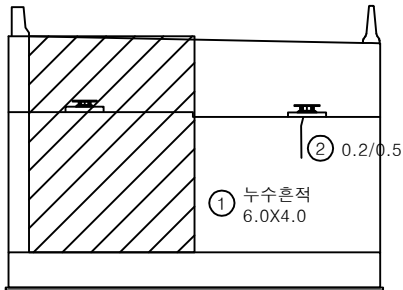
| 번호 | 손상내용 | 손상현황 | | | | | | 비고 |
|---|---|---|---|---|---|---|---|---|
| 1 | 누수흔적 | | 6.0 | 4.0 | 24.00 | m <sup>2</sup> | 1 | |
| 2 | 균열 | 0.2 | 0.5 | | 0.50 | m | 1 | |

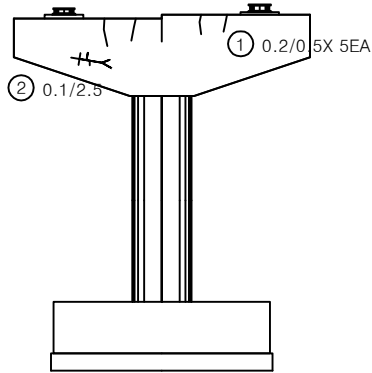
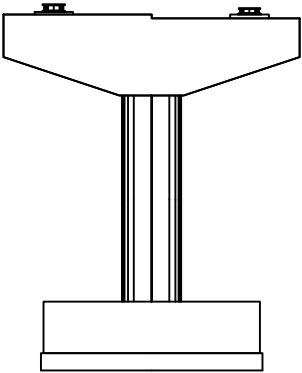
| 번호 | 손상내용 | 손상현황 | | | | | | 비고 |
|---|---|---|---|---|---|---|---|---|
| 1 | 균열 | 0.2 | 0.5 | | 2.50 | m | 5 | |
| 2 | 균열 | 0.1 | 2.5 | | 2.50 | m | 1 | |

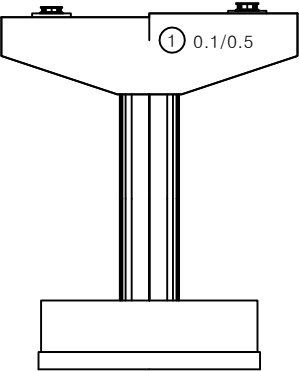
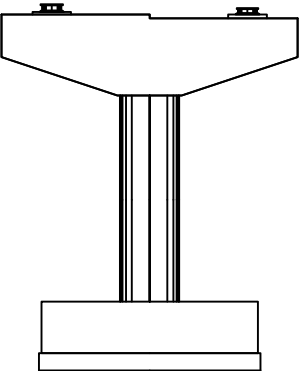
| 번호 | 손상내용 | 손상현황 | | | | | | 비고 |
|---|---|---|---|---|---|---|---|---|
| 1 | 균열 | 0.1 | 0.5 | | 0.50 | m | 1 | |
