상주영천고속도로 시설물 정기안전점검 용역

# 외 관 조 사 망 도

산성교

2020.06

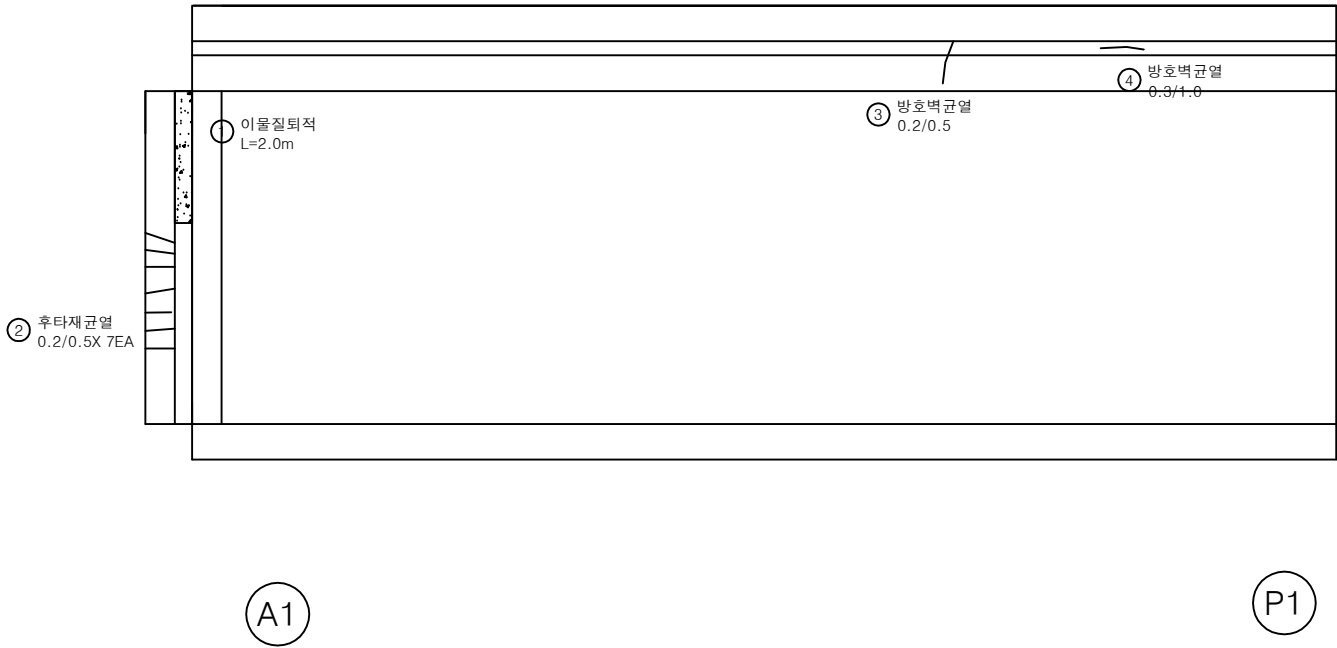
01

| 번호 | 손상내용 | 손상현황 | | | | | | 비 고 |
|---|---|---|---|---|---|---|---|---|
| 1 | 이물질퇴적 | | 2.0 | | 2.00 | m | 1 | |
| 2 | 후타재균열 | 0.2 | 0.5 | | 3.50 | m | 7 | |
| 3 | 방호벽균열 | 0.2 | 0.5 | | 0.50 | m | 1 | |
| 4 | 방호벽균열 | 0.3 | 1.0 | | 1.00 | m | 1 | |

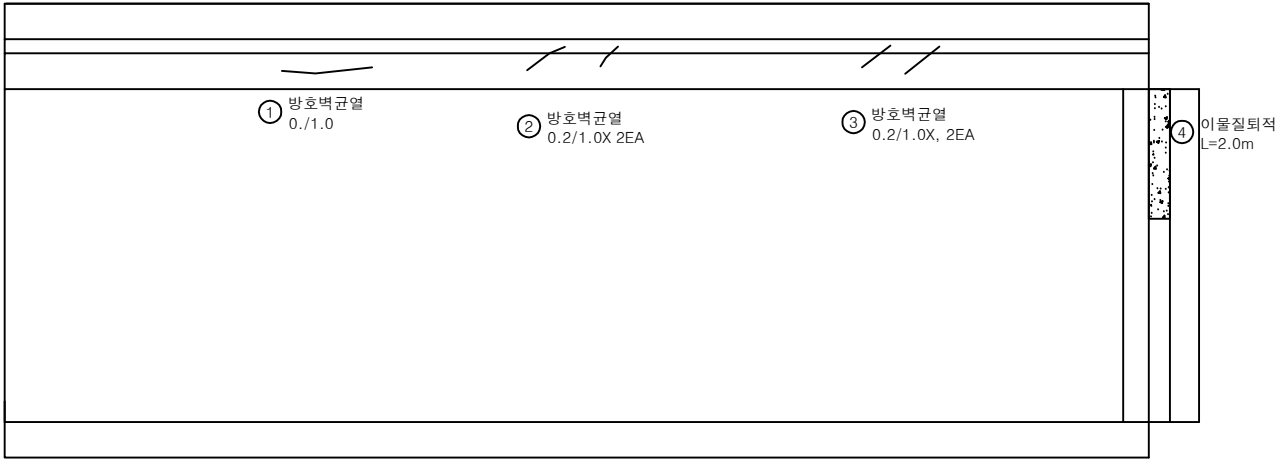
| | | | 03 |

| 번호 | 손상내용 | 손상현황 | | | | | | 비 고 |
|---|---|---|---|---|---|---|---|---|
| 1 | 방호벽균열 | 0.2 | 1.0 | | 1.00 | m | 1 | |
| 2 | 방호벽균열 | 0.2 | 1.0 | | 1.00 | m | 1 | |
| 3 | 방호벽균열 | 0.2 | 1.0 | | 1.00 | m | 1 | |
| 4 | 이물질퇴적 | | 2.0 | | 2.00 | m | 1 | |

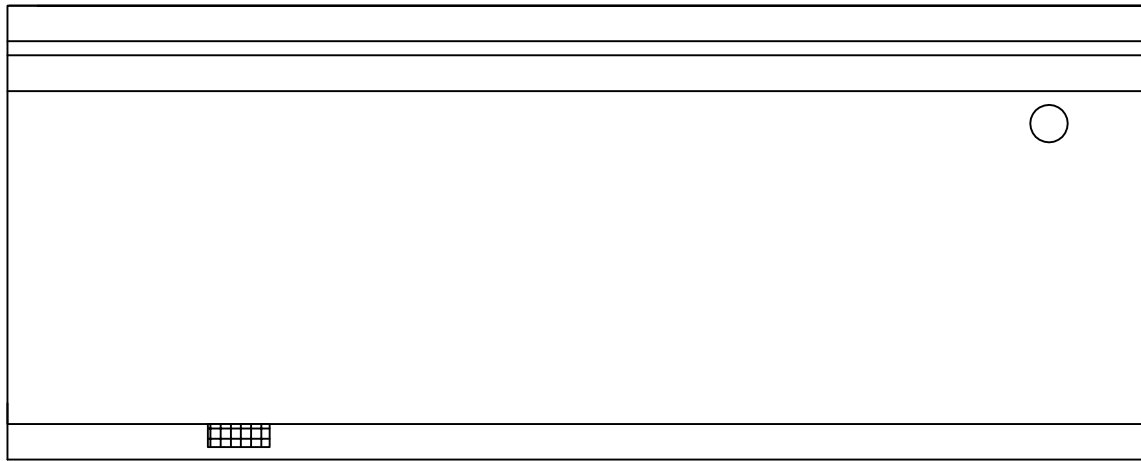
| | | | 04 |

① 중분대 파손  
0.3X1.0

| 번호 | 손상내용 | 손상현황 | | | | | | 비 고 |
|---|---|---|---|---|---|---|---|---|
| 1 | 중분대 파손 | | 0.3 | 1.0 | 0.30 | m | 1 | |

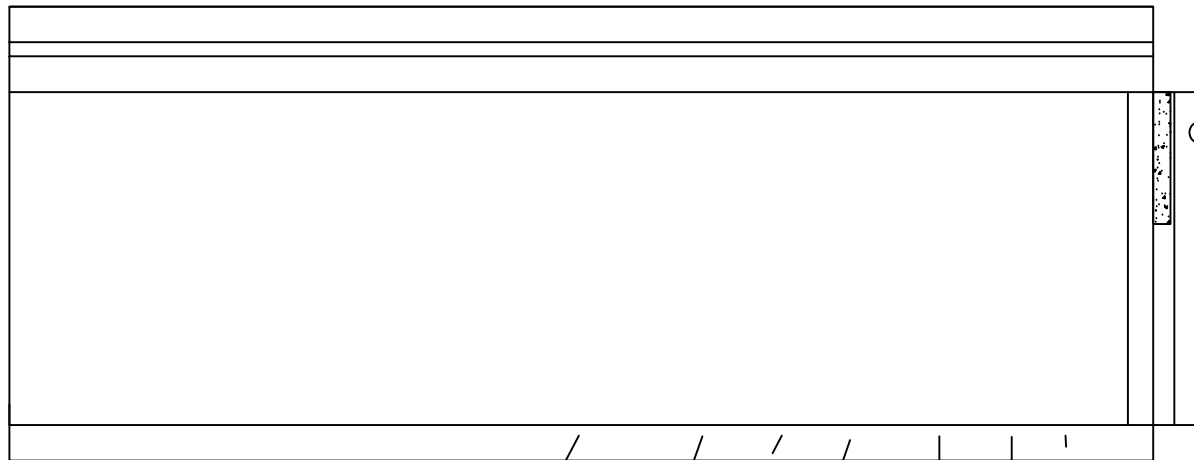
| | | | 06 |

① 중분대균열  
0.2/0.5 X7EA

③ 이물질퇴적  
L=3.0m

| 번호 | 손상내용 | 손상현황 | | | | | | 비 고 |
|---|---|---|---|---|---|---|---|---|
| 1 | 중분대균열 | 0.2 | 0.5 | | 3.50 | m <sup>2</sup> | 7 | |
| 2 | 이물질퇴적 | | 3.0 | | 3.00 | m | 1 | |

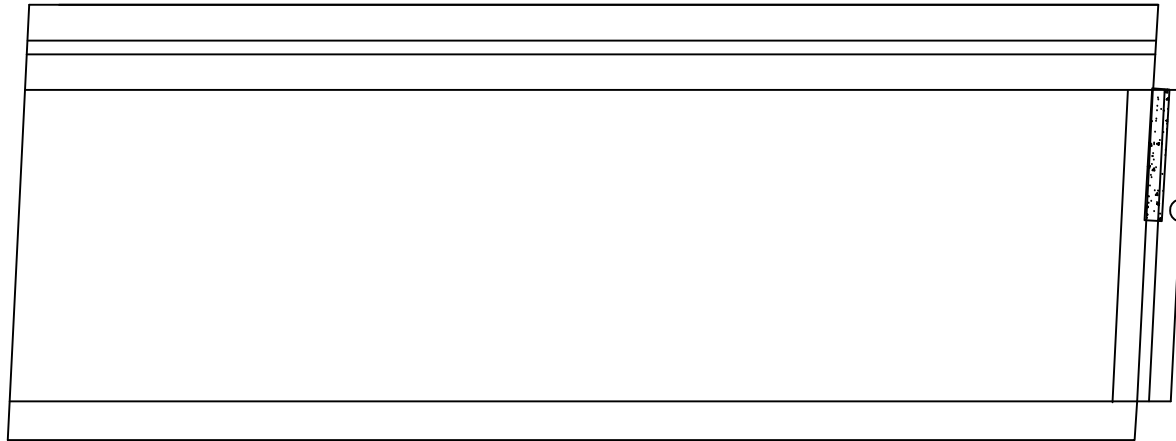
| | | | 도면번호<br>07 |

| 번호 | 손상내용 | 손상현황 | | | | | | 비 고 |
|---|---|---|---|---|---|---|---|---|
| 1 | 이물질퇴적 | | 2.0 | | 2.00 | m | 1 | |

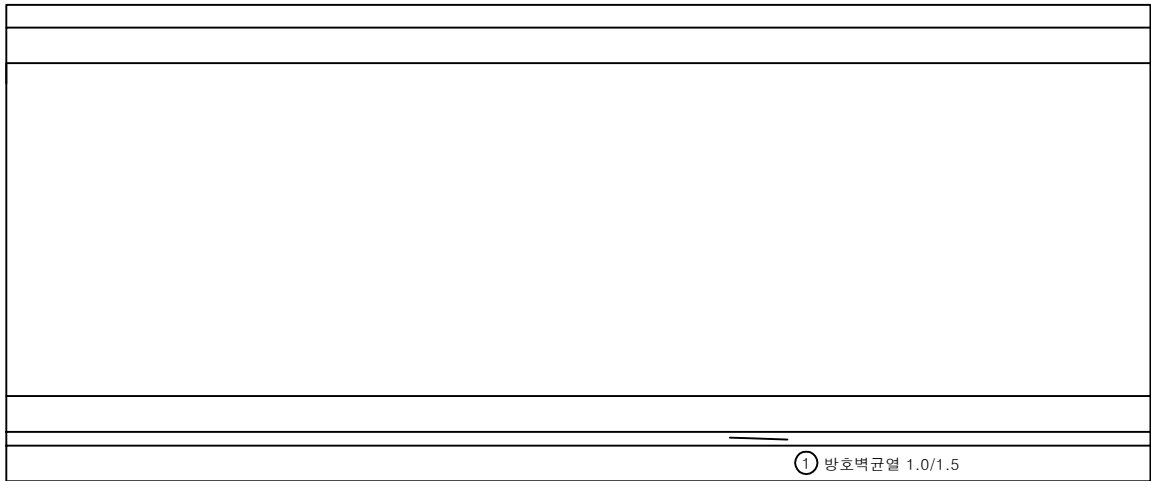
| 번호 | 손상내용 | 손상현황 | | | | | | 비 고 |
|---|---|---|---|---|---|---|---|---|
| 1 | 방호벽균열 | 1.0 | 1.5 | | 1.50 | m | 1 | |

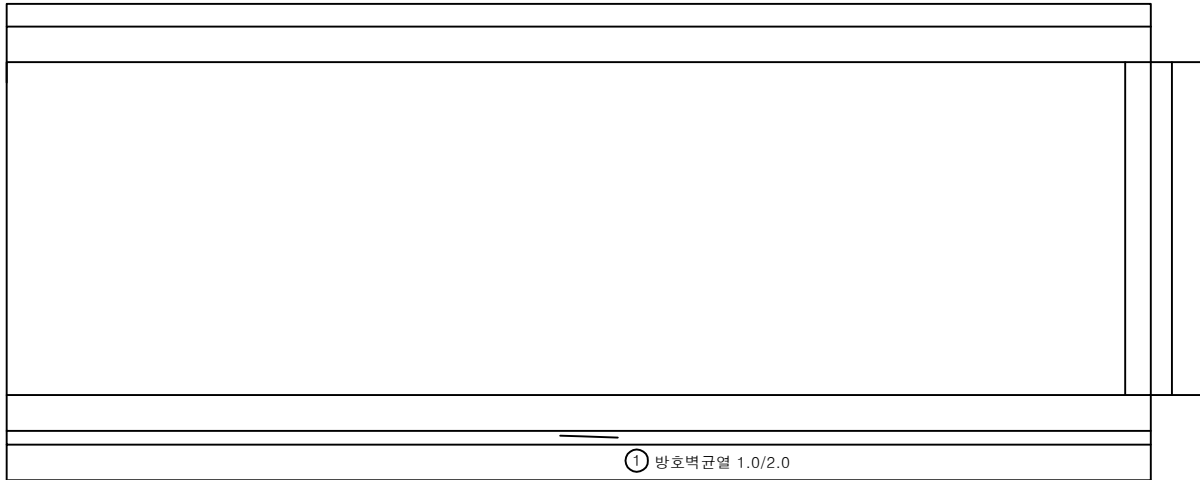
| 번호 | 손상내용 | 손상현황 | | | | | | 비 고 |
|---|---|---|---|---|---|---|---|---|
| 1 | 방호벽균열 | 1.0 | 2.0 | | 2.00 | m | 1 | |

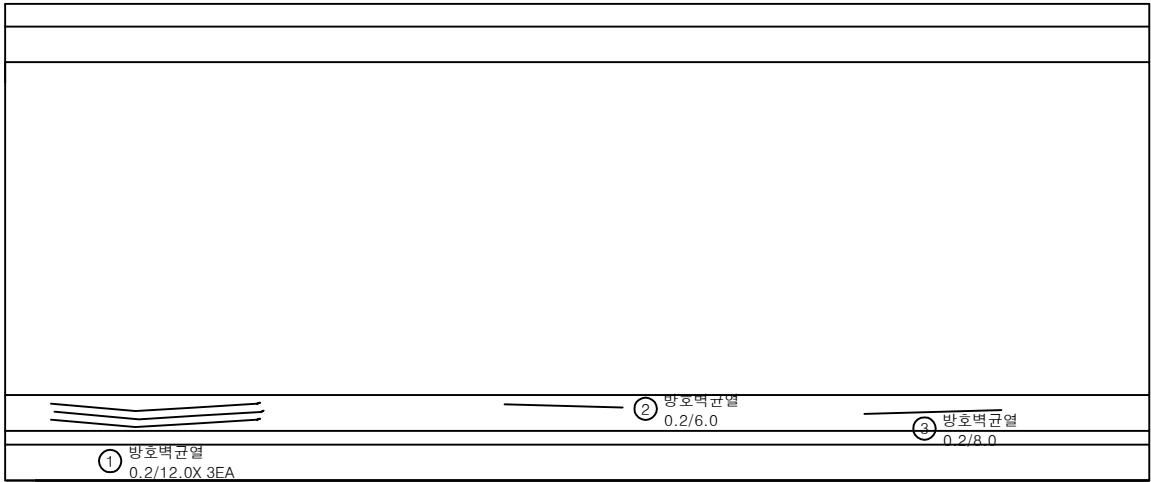
| 번호 | 손상내용 | 손상현황 | | | | | | 비 고 |
|---|---|---|---|---|---|---|---|---|
| 1 | 방호벽균열 | 0.2 | 12.0 | | 36.00 | m | 3 | |
| 2 | 방호벽균열 | 0.2 | 6.0 | | 6.00 | m | 1 | |
| 3 | 방호벽균열 | 0.2 | 8.0 | | 8.00 | m | 1 | |

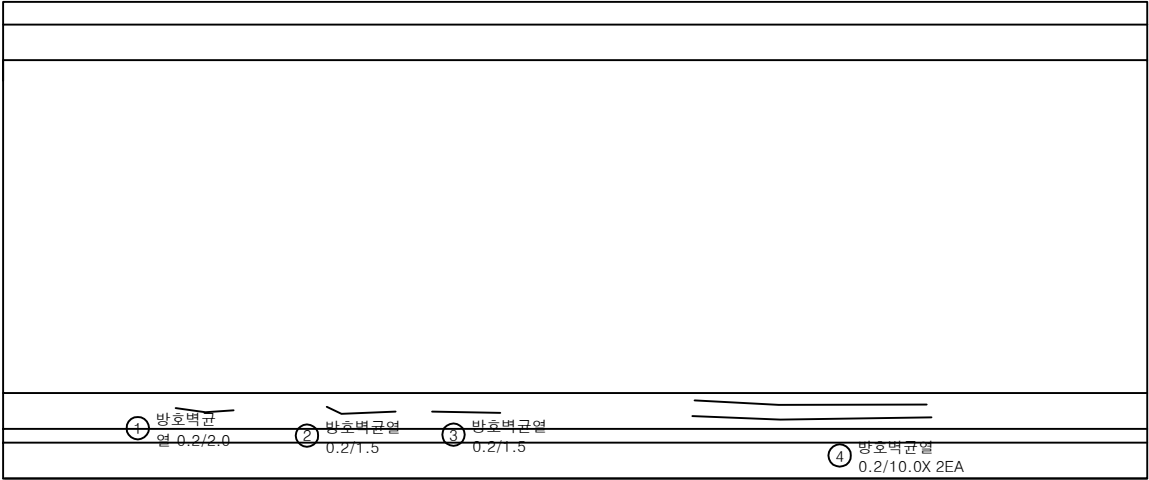
| 번호 | 손상내용 | 손상현황 | | | | | | 비고 |
|---|---|---|---|---|---|---|---|---|
| 1 | 방호벽균열 | 0.2 | 2.0 | | 2.00 | m | 1 | |
| 2 | 방호벽균열 | 0.2 | 1.5 | | 1.50 | m | 1 | |
| 3 | 방호벽균열 | 0.2 | 1.5 | | 1.50 | m | 1 | |
| 4 | 방호벽균열 | 0.2 | 10.0 | | 20.00 | m | 2 | |

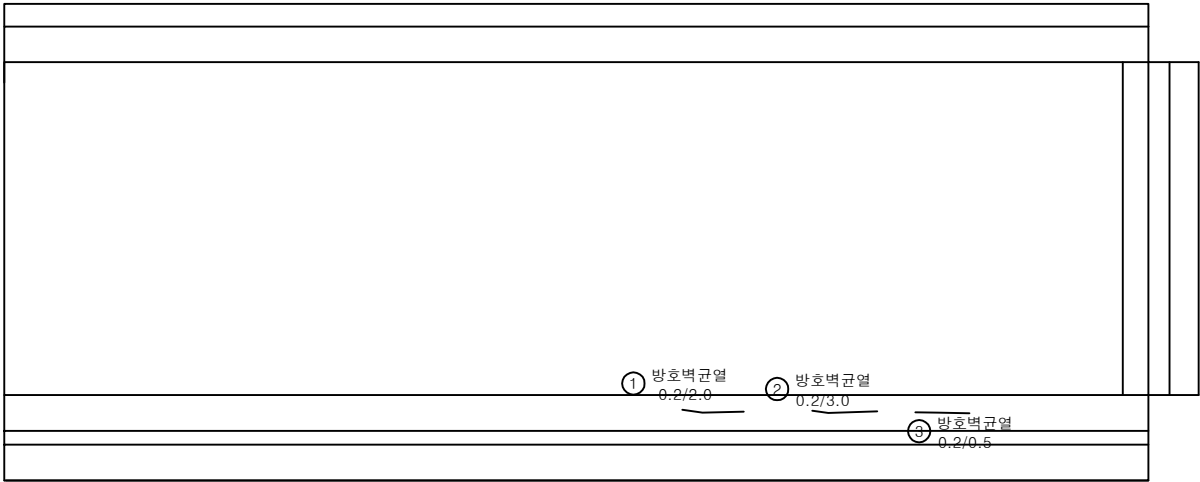
| 번호 | 손상내용 | 손상현황 | | | | | | 비 고 |
|---|---|---|---|---|---|---|---|---|
| 1 | 방호벽균열 | 0.2 | 2.0 | | 2.00 | m | 1 | |
| 2 | 방호벽균열 | 0.2 | 3.0 | | 3.00 | m | 1 | |
| 3 | 방호벽균열 | 0.2 | 5.0 | | 5.00 | m | 1 | 보수완료 |
| 4 | 후타재균열 | 0.3 | 0.3 | | 3.00 | m | 10 | 보수완료 |
| 5 | 후타재균열 | 0.3 | 0.5 | | 5.00 | m | 10 | 보수완료 |

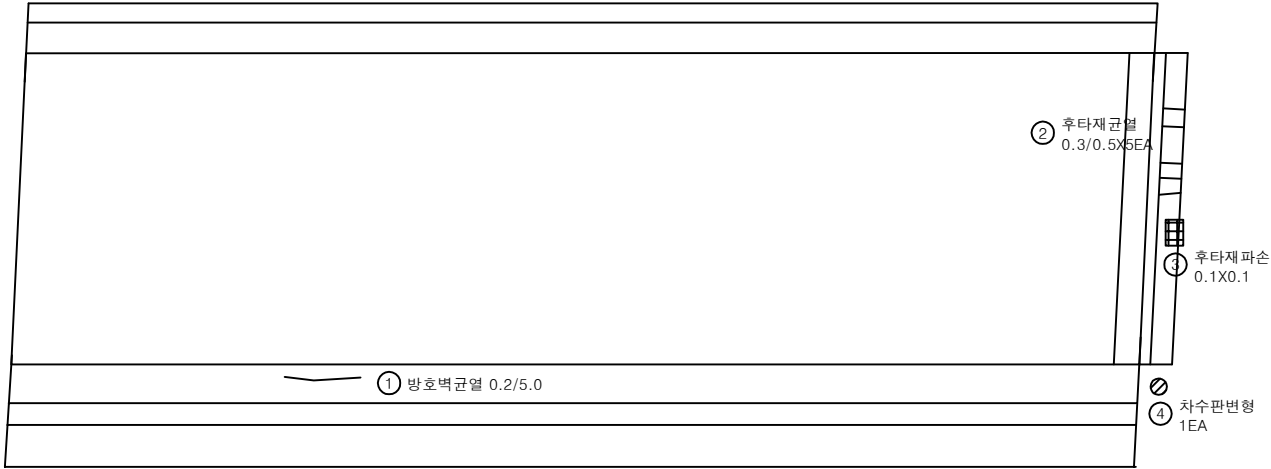
| 번호 | 손상내용 | 손상현황 | | | | | | 비 고 |
|---|---|---|---|---|---|---|---|---|
| 1 | 방호벽균열 | 0.2 | 5.0 | | 5.00 | m | 1 | |
| 2 | 후타재균열 | 0.3 | 0.5 | | 2.50 | m | 5 | |
