상주영천고속도로 시설물 정기안전점검 용역

# 외 관 조 사 망 도

배골교

2020.06

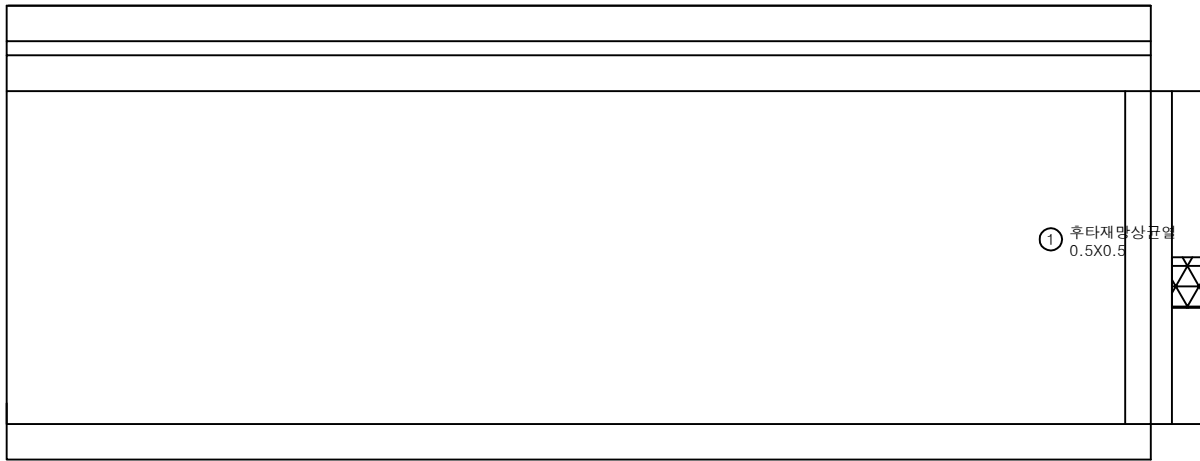
| 번호 | 손상내용 | 손상현황 | | | | | | 비 고 |
|---|---|---|---|---|---|---|---|---|
| 1 | 후타재망상균열 | | 0.5 | 0.5 | 0.25 | m <sup>2</sup> | 1 | |

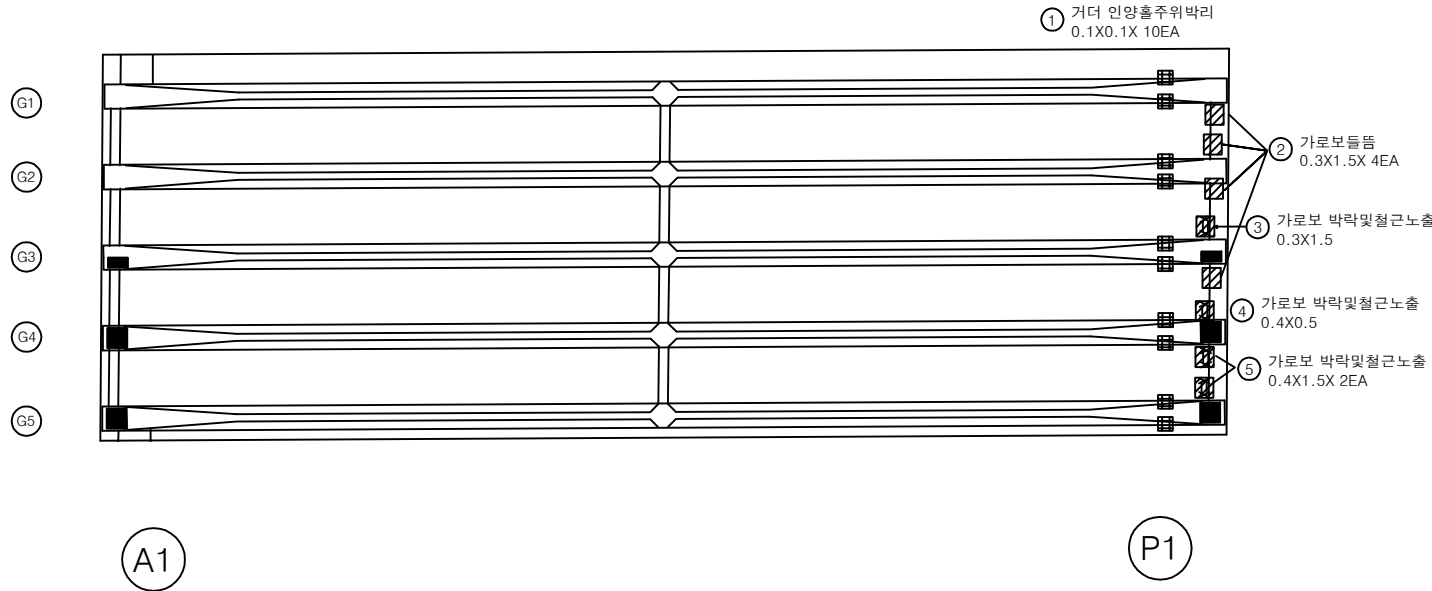
ID : 배골교 바닥판하면, 거더 S1(상주방향)

| 번호 | 손상내용 | 손상현황 | | | | | | 비 고 |
|---|---|---|---|---|---|---|---|---|
| 1 | 인양홀주위박리 | | 0.1 | 0.1 | 0.10 | m <sup>2</sup> | 10 | |
| 2 | 가로보 들뜸 | | 0.3 | 1.5 | 1.80 | m <sup>2</sup> | 4 | |
| 3 | 가로보 박락및철근노출 | | 0.3 | 1.5 | 0.45 | m <sup>2</sup> | 1 | |
| 4 | 가로보 박락및철근노출 | | 0.4 | 0.5 | 0.20 | m <sup>2</sup> | 1 | |
| 5 | 가로보 박락및철근노출 | | 0.4 | 1.5 | 1.20 | m <sup>2</sup> | 2 | |

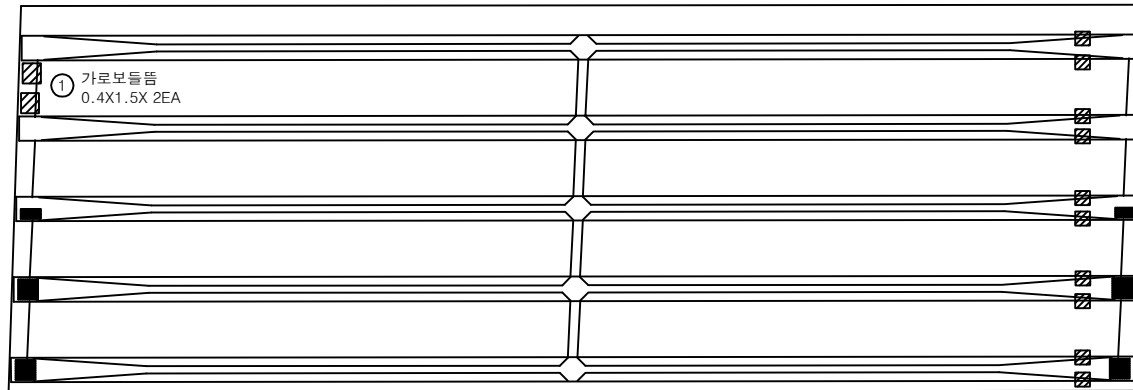
ID : 배골교 바닥판하면, 거더 S2(상주방향)

| 번호 | 손상내용 | 손상현황 | | | | | | 비고 |
|---|---|---|---|---|---|---|---|---|
| 1 | 가로보들뜸 | | 0.4 | 1.5 | 1.20 | m <sup>2</sup> | 2 | |
| 2 | 거더 인양홀박락 | | 0.2 | 0.3 | 0.60 | m <sup>2</sup> | 10 | |

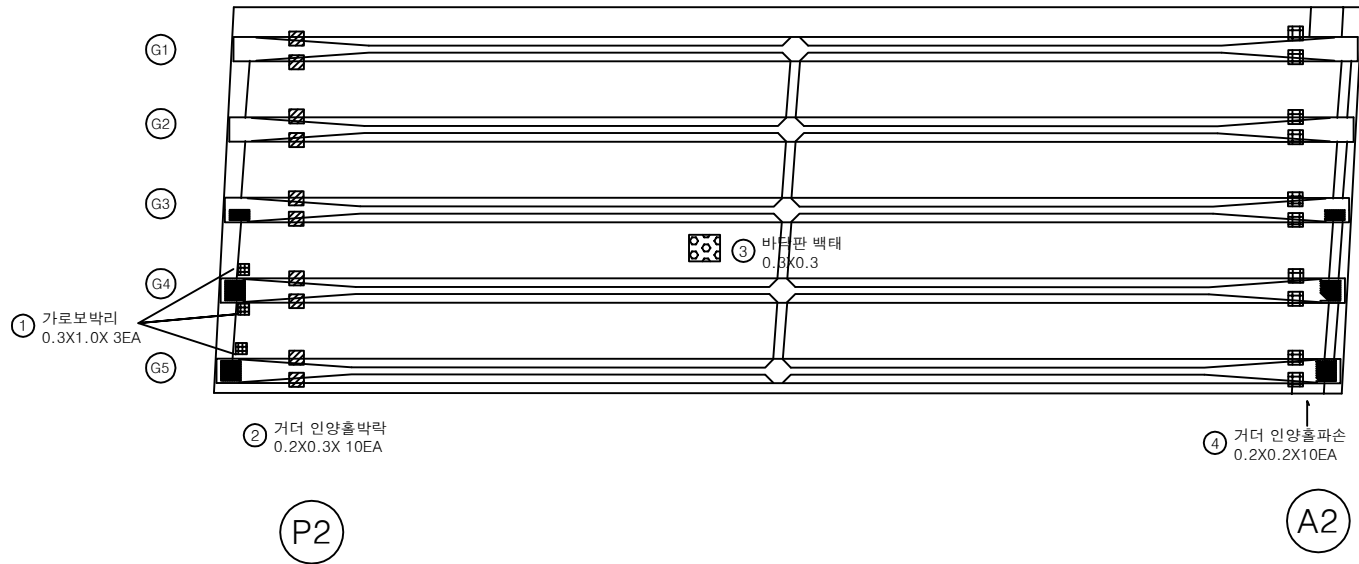
| 번호 | 손상내용 | 손상현황 | | | | | | 비 고 |
|---|---|---|---|---|---|---|---|---|
| 1 | 가로보박리 | | 0.3 | 1.0 | 0.90 | m <sup>2</sup> | 3 | |
| 2 | 거더 인양홀박리 | | 0.2 | 0.3 | 0.60 | m <sup>2</sup> | 10 | |
| 3 | 바닥판 배태 | | 0.3 | 0.3 | 0.09 | m <sup>2</sup> | 1 | |
| 4 | 거더 인양홀파손 | | 0.2 | 0.2 | 0.60 | m <sup>2</sup> | 10 | |

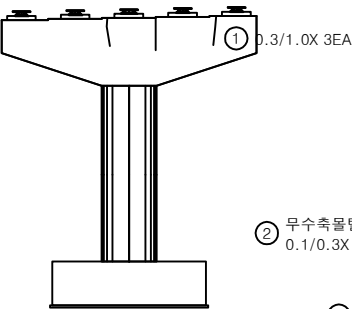
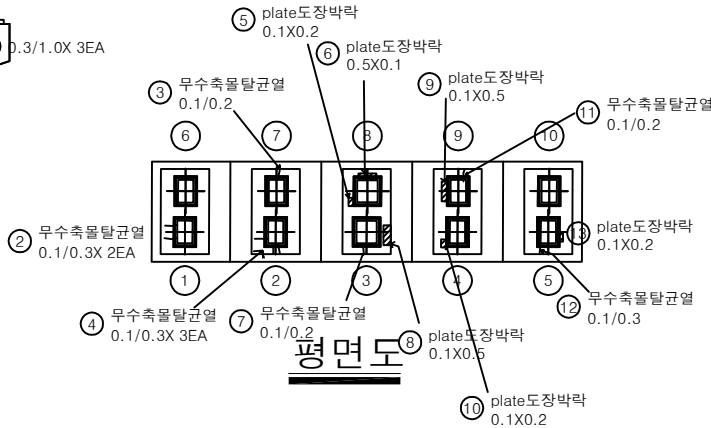
| 번호 | 손상내용 | 손상현황 | | | | | | 비고 |
|---|---|---|---|---|---|---|---|---|
| 1 | 균열 | 0.3 | 1.0 | | 3.00 | m | 3 | |
| 2 | 무수축물탈균열 | 0.1 | 0.3 | | 0.60 | m | 2 | |
| 3 | 무수축물탈균열 | 0.1 | 0.2 | | 0.20 | m | 1 | |
| 4 | 무수축물탈균열 | 0.1 | 0.3 | | 0.90 | m | 3 | |
| 5 | plate도장박락 | | 0.1 | 0.2 | 0.02 | m <sup>2</sup> | 1 | |
| 6 | plate도장박락 | | 0.5 | 0.1 | 0.05 | m <sup>2</sup> | 1 | |
| 7 | 무수축물탈균열 | 0.1 | 0.2 | | 0.20 | m | 1 | |
| 8 | plate도장박락 | | 0.1 | 0.5 | 0.05 | m <sup>2</sup> | 1 | |
| 9 | plate도장박락 | | 0.1 | 0.5 | 0.05 | m <sup>2</sup> | 1 | |
| 10 | plate도장박락 | | 0.1 | 0.2 | 0.02 | m <sup>2</sup> | 1 | |
| 11 | 무수축물탈균열 | 0.1 | 0.2 | | 0.20 | m | 1 | |
| 12 | 무수축물탈균열 | 0.1 | 0.3 | | 0.30 | m | 1 | |
| 13 | plate도장박락 | | 0.1 | 0.2 | 0.02 | m <sup>2</sup> | 1 | |
| 14 | 균열 | 0.2 | 0.5 | | 0.50 | m | 1 | |
| 15 | 균열 | 0.3 | 0.5 | | 0.50 | m | 1 | |

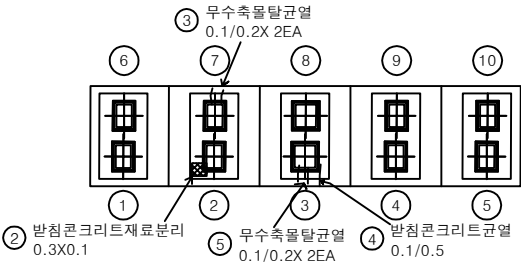
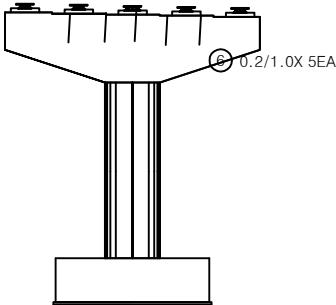
| 번호 | 손상내용 | 손상현황 | | | | | | 비 고 |
|---|---|---|---|---|---|---|---|---|
| 1 | 균열 | 0.2 | 1.5 | | 18.00 | m | 12 | |
| 2 | 반침콘크리트재료분리 | | 0.3 | 0.1 | 0.03 | m <sup>2</sup> | 1 | |
| 3 | 무수축물탈균열 | 0.1 | 0.2 | | 0.40 | m | 2 | |
| 4 | 반침콘크리트균열 | 0.1 | 0.5 | | 0.50 | m | 1 | |
| 5 | 무수축물탈균열 | 0.1 | 0.2 | | 0.40 | m | 2 | |
| 6 | 균열 | 0.2 | 1.0 | | 5.00 | m | 5 | |

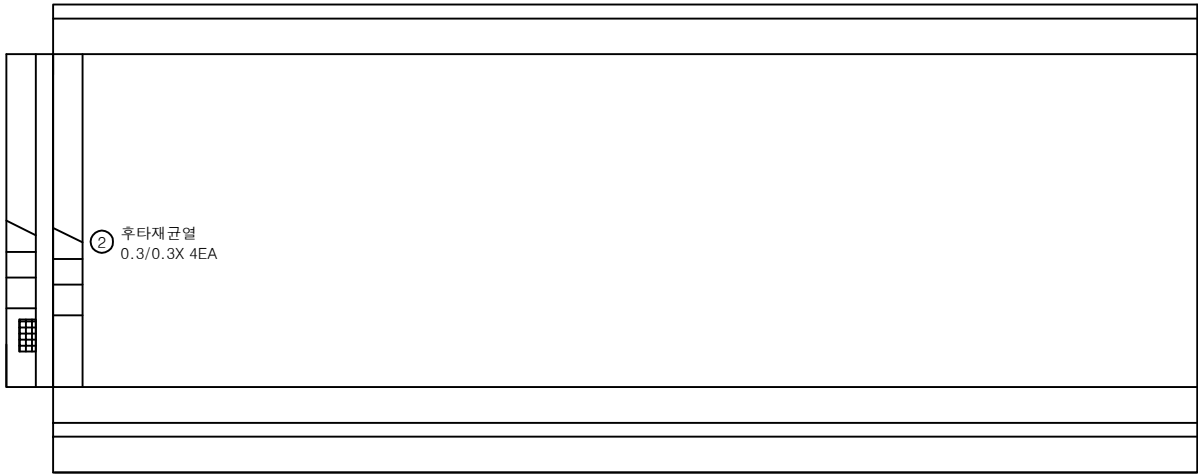
- ① 후타재균열 0.3/0.5X 4EA
- ② 후타재균열 0.3/0.3X 4EA
- ③ 후타재 파손 0.1X0.2

| 번호 | 손상내용 | 손상현황 | | | | | | 비 고 |
|---|---|---|---|---|---|---|---|---|
| 1 | 후타재균열 | 0.3 | 0.5 | | 2.00 | m | 2 | |
| 2 | 후타재균열 | 0.3 | 0.3 | | 1.20 | m | 4 | |
| 3 | 후타재파손 | | 0.1 | 0.2 | 0.02 | m <sup>2</sup> | 1 | |

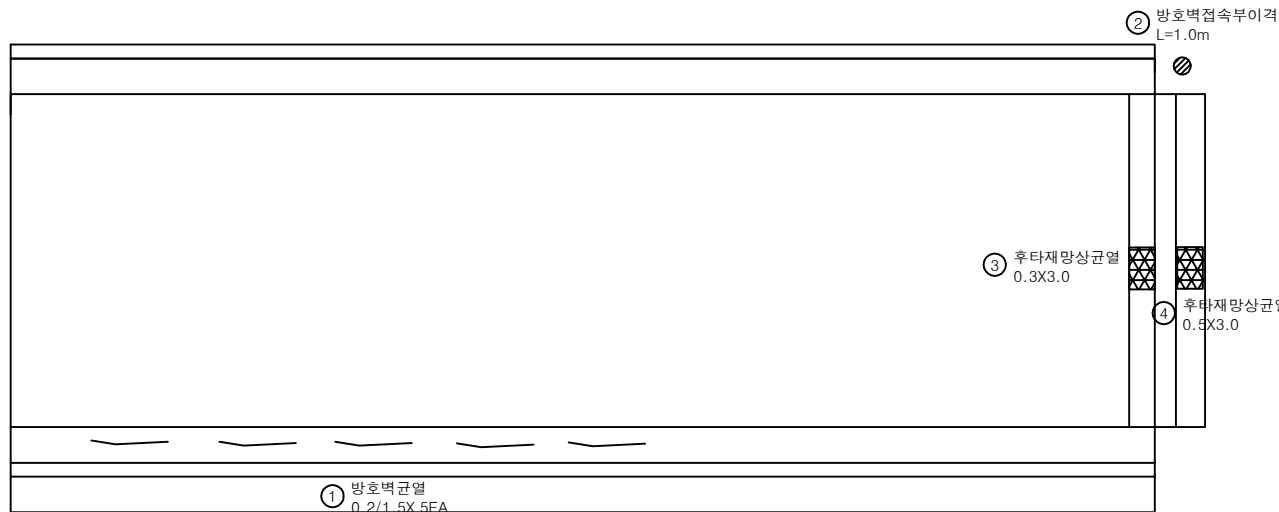
| 번호 | 손상내용 | 손상현황 | | | | | | 비 고 |
|---|---|---|---|---|---|---|---|---|
| 1 | 방호벽 균열 | 0.2 | 1.5 | | 7.50 | m | 5 | |
| 2 | 방호벽접속부이격 | | 1.0 | | 1.00 | m | 1 | |
| 3 | 후타재망상균열 | | 0.3 | 3.0 | 0.90 | m <sup>2</sup> | 1 | |
| 4 | 후타재망상균열 | | 0.5 | 3.0 | 1.50 | m <sup>2</sup> | 1 | |
