상주영천고속도로 시설물 정기안전점검 용역

# 외 관 조 사 망 도

화남1교

2020.06

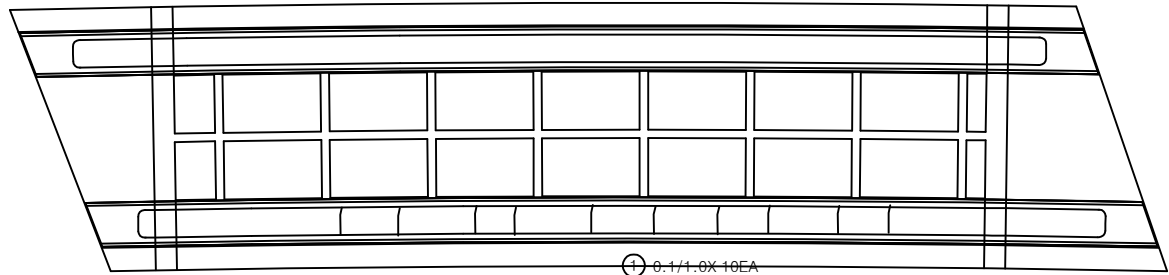
| 번호 | 손상내용 | 손상현황 | | | | | | 비 고 |
|---|---|---|---|---|---|---|---|---|
| 1 | 균열 | 0.1 | 1.0 | | 10.00 | m | 10 | |

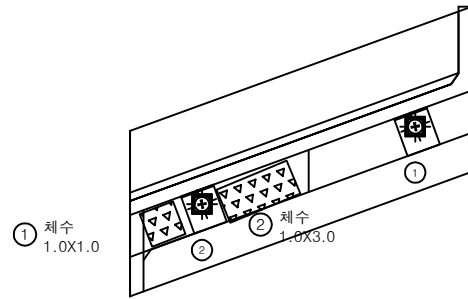
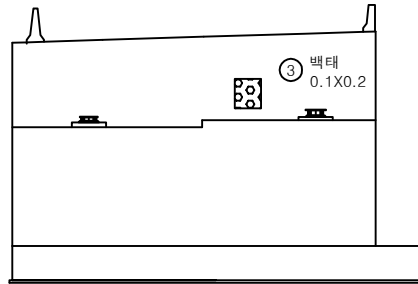
| 번호 | 손상내용 | 손상현황 | | | | | | 비고 |
|---|---|---|---|---|---|---|---|---|
| 1 | 체수 | | 1.0 | 1.0 | 1.00 | m <sup>2</sup> | 1 | |
| 2 | 체수 | | 1.0 | 3.0 | 3.00 | m <sup>2</sup> | 1 | |
| 3 | 백태 | | 0.1 | 0.2 | 0.02 | m <sup>2</sup> | 1 | |

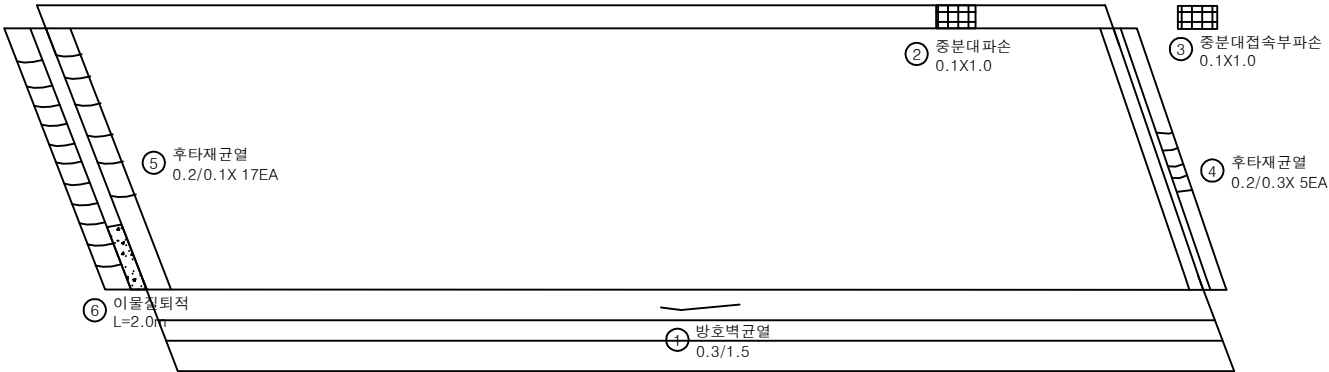
| 번호 | 손상내용 | 손상현황 | | | | | | 비 고 |
|---|---|---|---|---|---|---|---|---|
| 1 | 방호벽균열 | 0.3 | 1.5 | | 1.50 | m | 1 | |
| 2 | 중분대파손 | | 0.1 | 1.0 | 0.10 | m <sup>2</sup> | 1 | |
| 3 | 중분대접속부파손 | | 0.1 | 1.0 | 0.10 | m <sup>2</sup> | 1 | |
| 4 | 후타재균열 | 0.2 | 0.3 | | 1.50 | m | 5 | |
| 5 | 후타재균열 | 0.2 | 0.1 | | 1.70 | m | 17 | |
| 6 | 이물질퇴적 | | 2.0 | | 2.00 | m | 1 | |

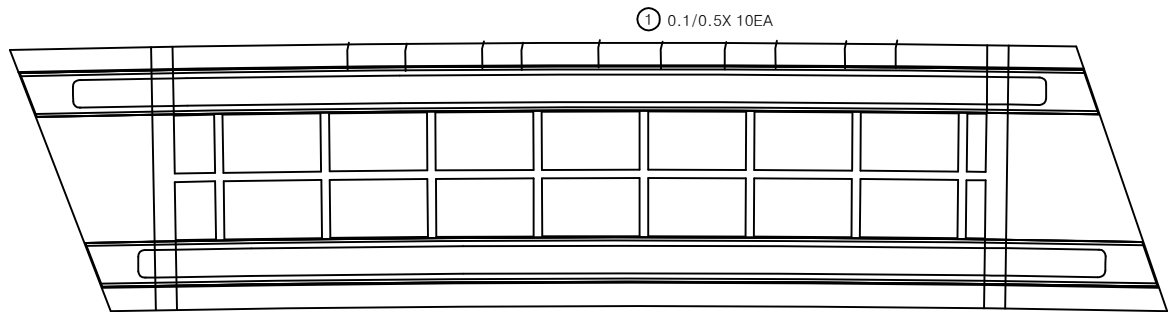
| 번호 | 손상내용 | 손상현황 | | | | | | 비 고 |
|---|---|---|---|---|---|---|---|---|
| 1 | 균열 | 0.1 | 0.5 | | 5.00 | m | 10 | |

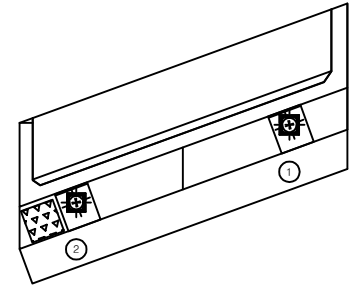
① 체수  
1.0X1.0

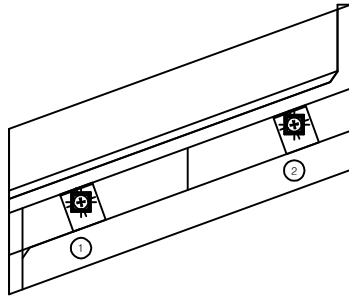
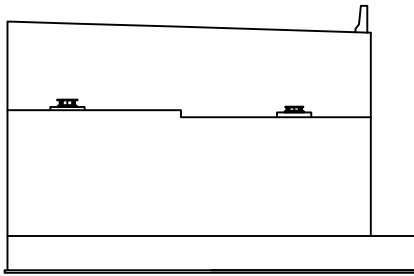
| 번호 | 손상내용 | 손상현황 | | | | | | 비 고 |
|---|---|---|---|---|---|---|---|---|
| 1 | 무수축물탈균열 | 0.1 | 0.1 | | 0.10 | m | 1 | |
