상주영천고속도로 시설물 정기안전점검 용역

# 외 관 조 사 망 도

화남교

2020.06

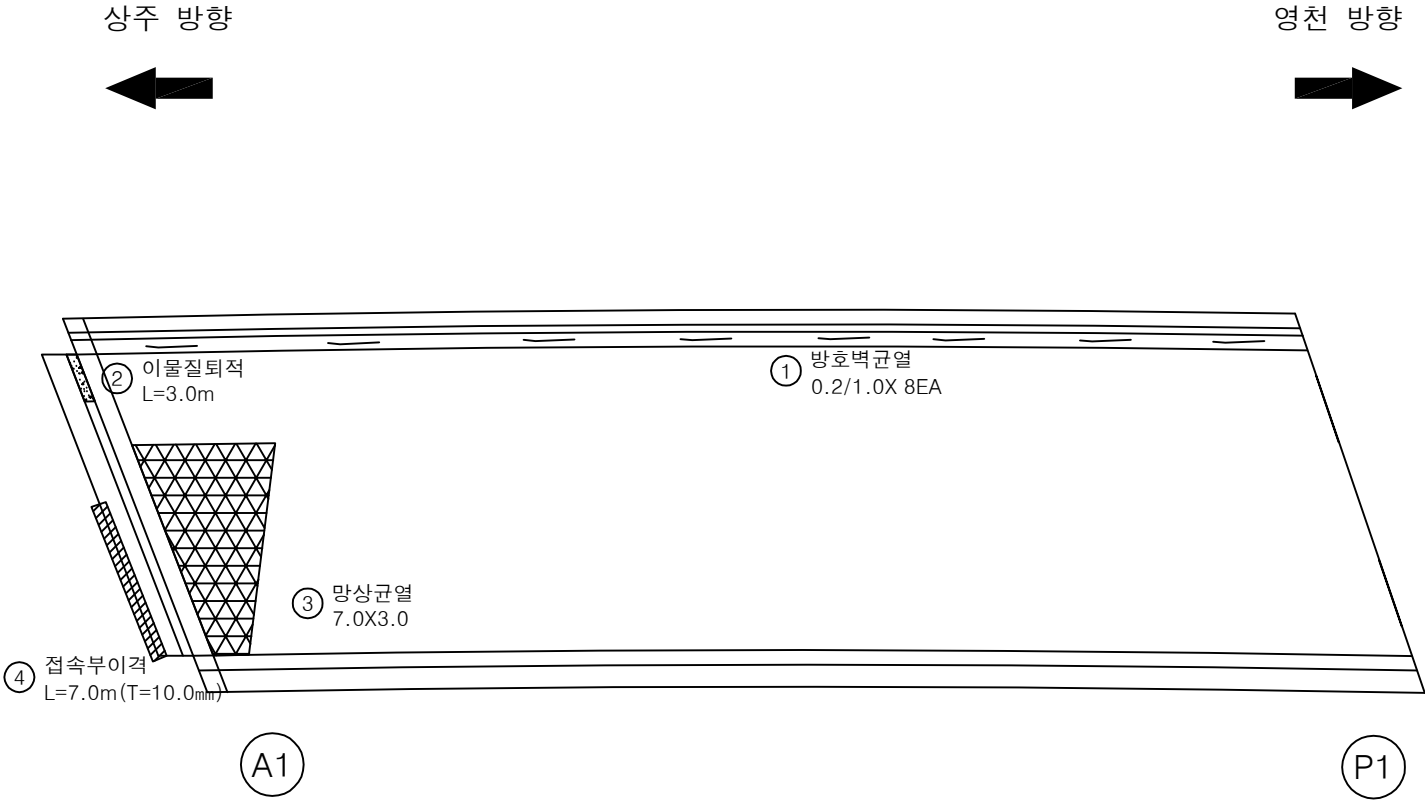
01

| 번호 | 손상내용 | 손상현황 | | | | | | 비고 |
|---|---|---|---|---|---|---|---|---|
| 1 | 방호벽균열 | 0.2 | 1.0 | | 8.00 | m | 8 | |
| 2 | 이물질퇴적 | | 3.0 | | 3.00 | m | 1 | |
| 3 | 망상균열 | | 7.0 | 3.0 | 21.00 | m <sup>2</sup> | 1 | |
| 4 | 접속부이격 | | 7.0 | | 7.00 | m | 1 | (T=10.0mm) |

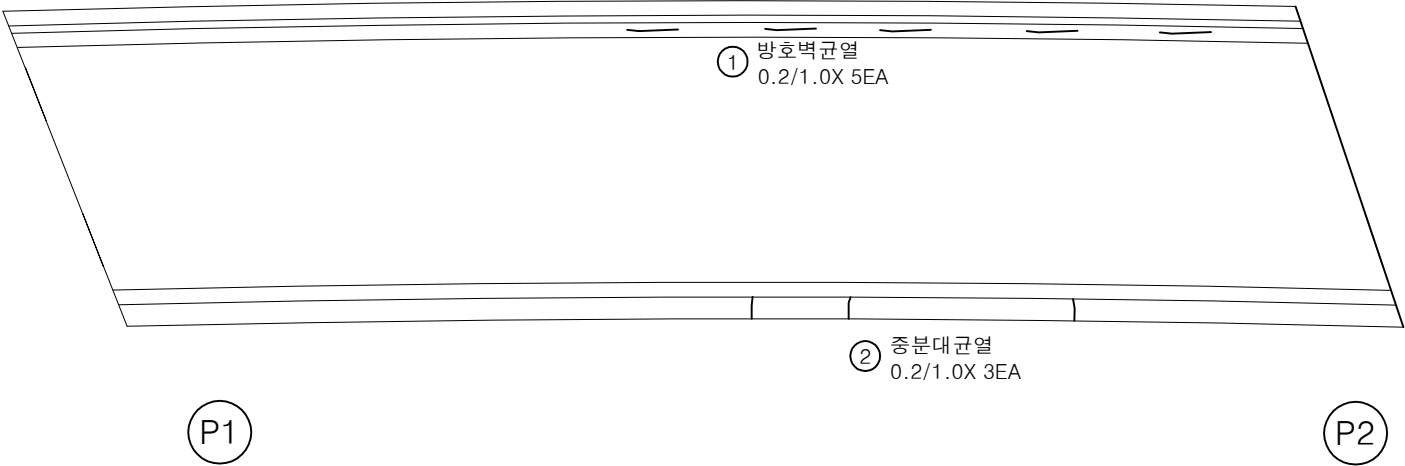
| 도 면 번 호 | 02 |

| 번호 | 손상내용 | 손상현황 | | | | | | 비 고 |
|---|---|---|---|---|---|---|---|---|
| 1 | 방호벽균열 | 0.2 | 1.0 | | 5.00 | m | 5 | |
| 2 | 중분대균열 | 0.2 | 1.0 | | 3.00 | m | 3 | |

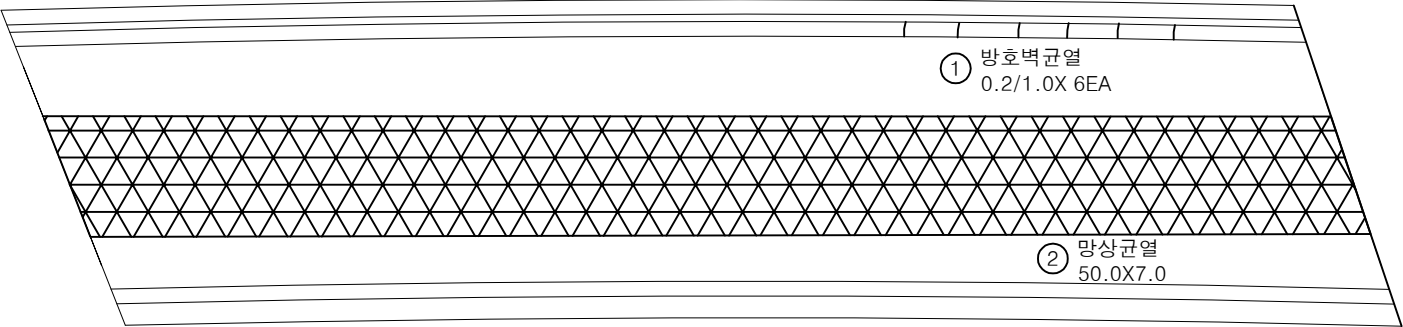
| 도 면 번 호 | 03 |

| 번호 | 손상내용 | 손상현황 | | | | | | 비 고 |
|---|---|---|---|---|---|---|---|---|
| 1 | 방호벽균열 | 0.2 | 1.0 | | 6.00 | m | 6 | |
| 2 | 망상균열 | | 50.0 | 7.0 | 350.00 | m <sup>2</sup> | 1 | |

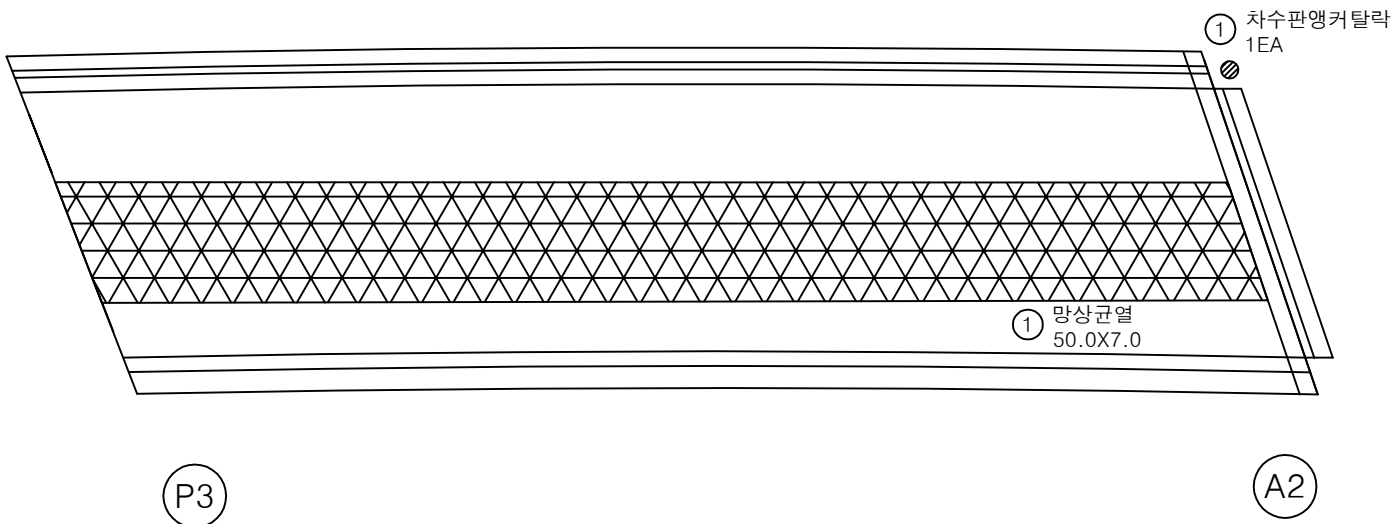
| 도 면 번 호 | 04 |

| 번호 | 손상내용 | 손상현황 | | | | | | 비 고 |
|---|---|---|---|---|---|---|---|---|
| 1 | 망상균열 | | 50.0 | 7.0 | 350.00 | m <sup>2</sup> | 1 | |
| 2 | 차수판앵커탈락 | | | | 1.00 | EA | 1 | |

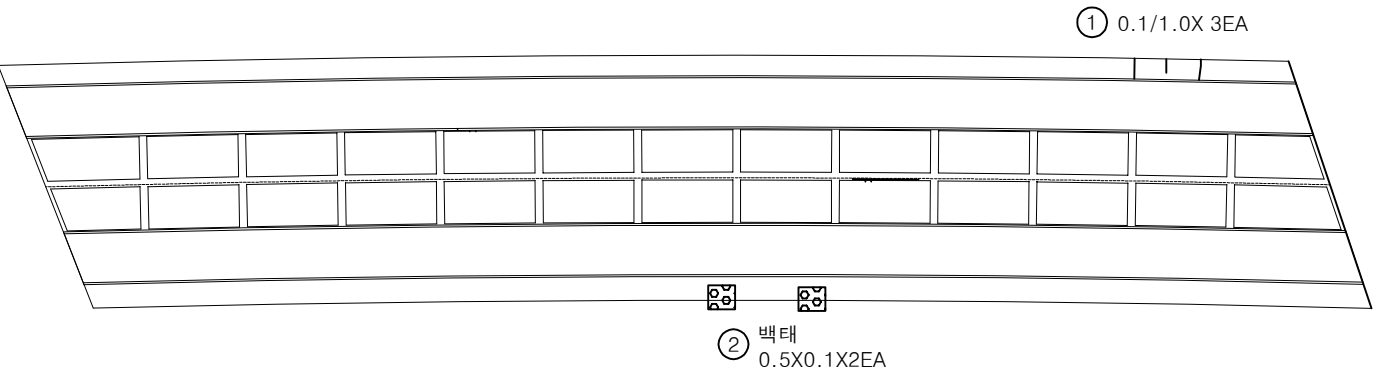
| 번호 | 손상내용 | 손상현황 | | | | | | 비 고 |
|---|---|---|---|---|---|---|---|---|
| 1 | 균열 | 0.1 | 1.0 | | 3.00 | m | 3 | |
| 2 | 백태 | | 0.5 | 0.1 | 0.05 | m <sup>2</sup> | 1 | |

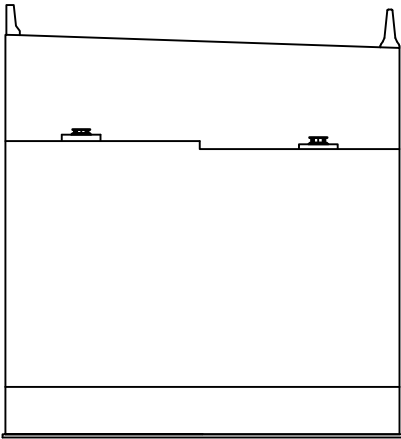
정면

| 번호 | 손상내용 | 손상현황 | | | | | | 비고 |
|---|---|---|---|---|---|---|---|---|
| 1 | 누수흔적 | | 1.0 | 5.0 | 5.00 | m <sup>2</sup> | 1 | |

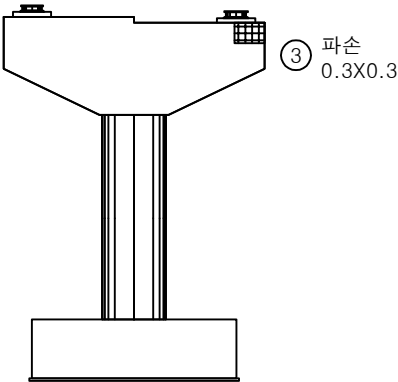
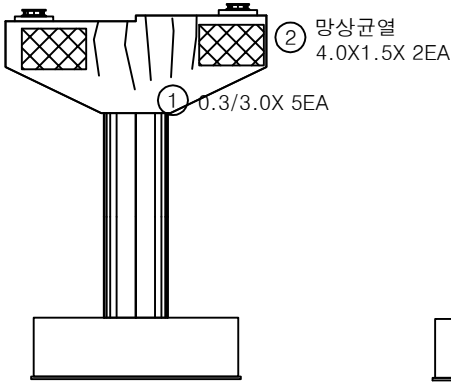
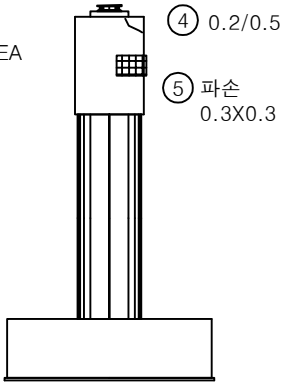
| 번호 | 손상내용 | 손상현황 | | | | | | 비 고 |
|---|---|---|---|---|---|---|---|---|
| 1 | 균열 | 0.3 | 3.0 | | 15.00 | m | 5 | |
| 2 | 망상균열 | | 4.0 | 1.5 | 12.00 | m <sup>2</sup> | 1 | |
| 4 | 균열 | 0.2 | 0.5 | | 0.50 | m | 1 | |

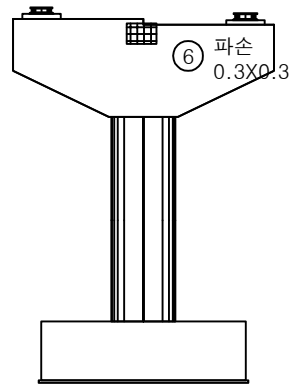
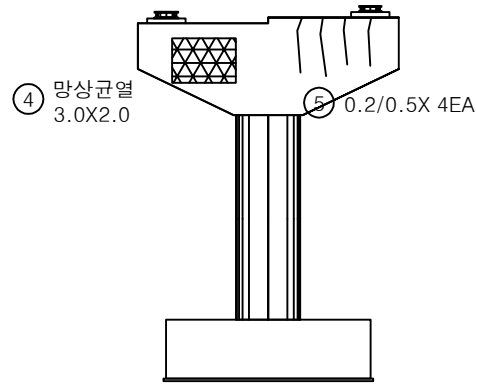
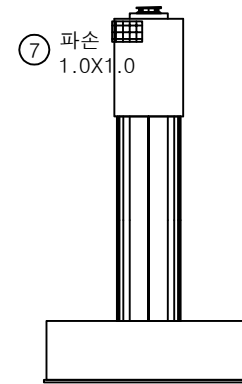
| 번호 | 손상내용 | 손상현황 | | | | | | 비 고 |
|---|---|---|---|---|---|---|---|---|
| 1 | 무수축물탈균열 | 0.1 | 0.2 | | 0.60 | m | 3 | |
| 2 | 균열 | 0.2 | 3.0 | | 12.00 | m | 4 | |
| 3 | 무수축물탈균열 | 0.1 | 0.2 | | 0.60 | m | 3 | |
| 4 | 망상균열 | | 3.0 | 2.0 | 6.00 | m <sup>2</sup> | 1 | |
| 5 | 균열 | 0.2 | 0.5 | | 2.00 | m | 4 | |

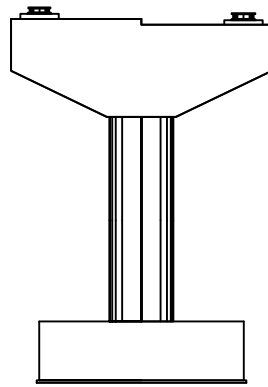
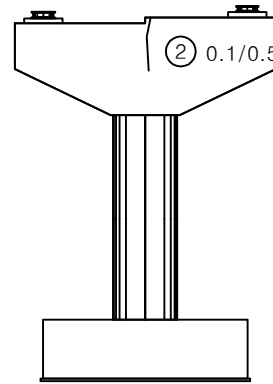
| 번호 | 손상내용 | 손상현황 | | | | | | 비고 |
|---|---|---|---|---|---|---|---|---|
| 1 | 무수축물탈균열 | 0.1 | 0.2 | | 1.20 | m | 6 | |
| 2 | 균열 | 0.1 | 0.5 | | 0.50 | m | 1 | |

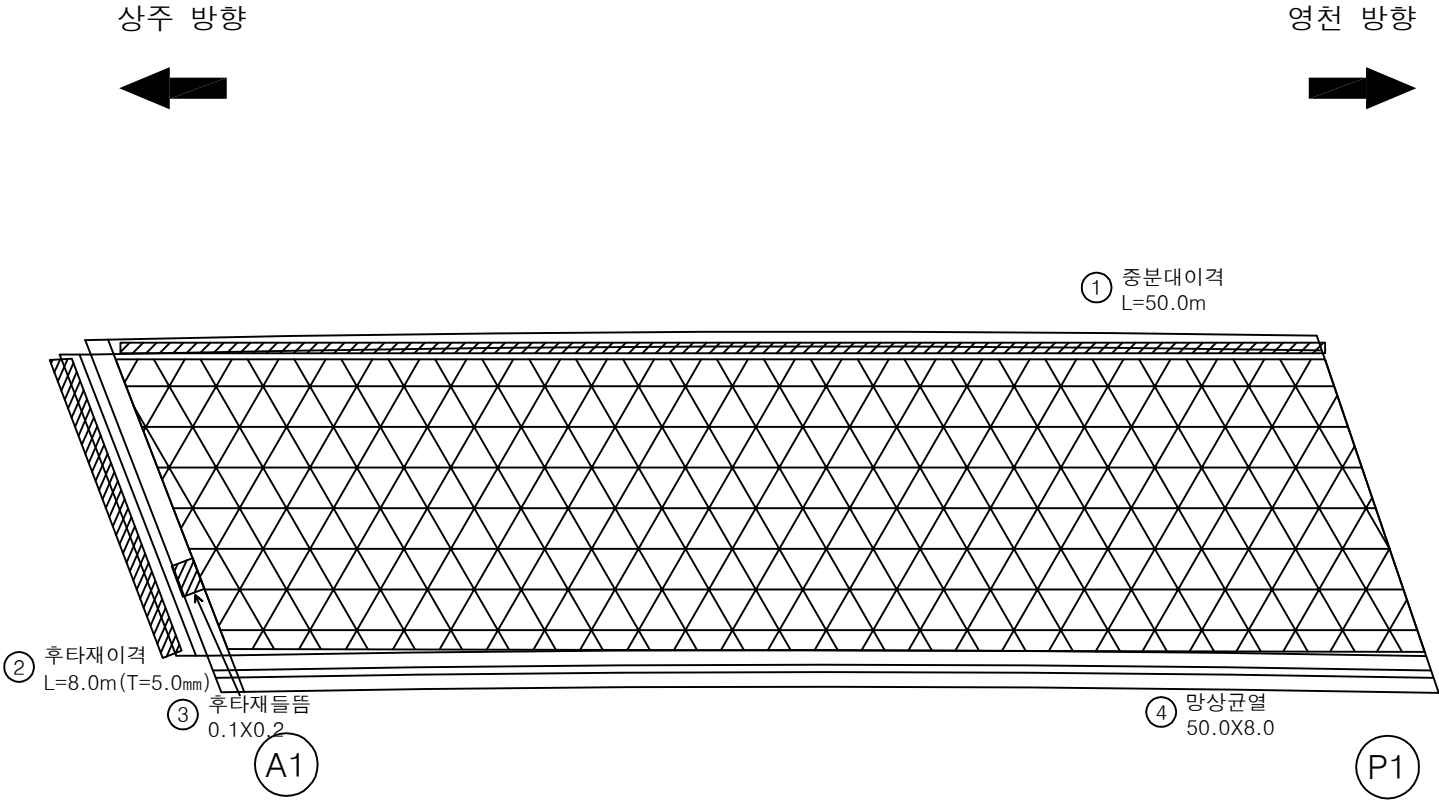
| 번호 | 손상내용 | 손상현황 | | | | | | 비고 |
|---|---|---|---|---|---|---|---|---|
| 4 | 망상균열 | | 50.0 | 8.0 | 400.00 | m <sup>2</sup> | 1 | |

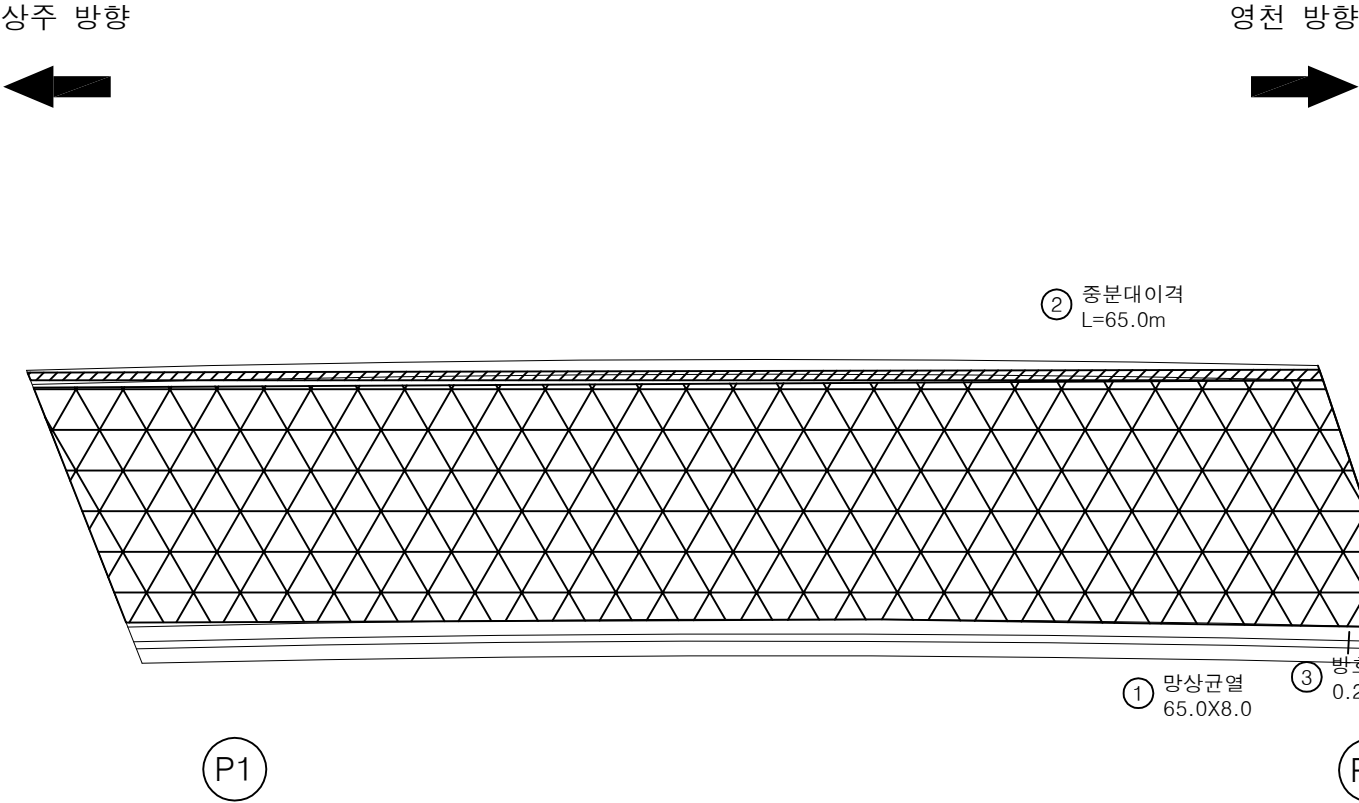
| 번호 | 손상내용 | 손상현황 | | | | | | 비고 |
|---|---|---|---|---|---|---|---|---|
| 1 | 망상균열 | | 65.0 | 8.0 | 520.00 | m <sup>2</sup> | 1 | |
| 3 | 방호벽 균열 | 0.2 | 1.0 | | 1.00 | m | 1 | |

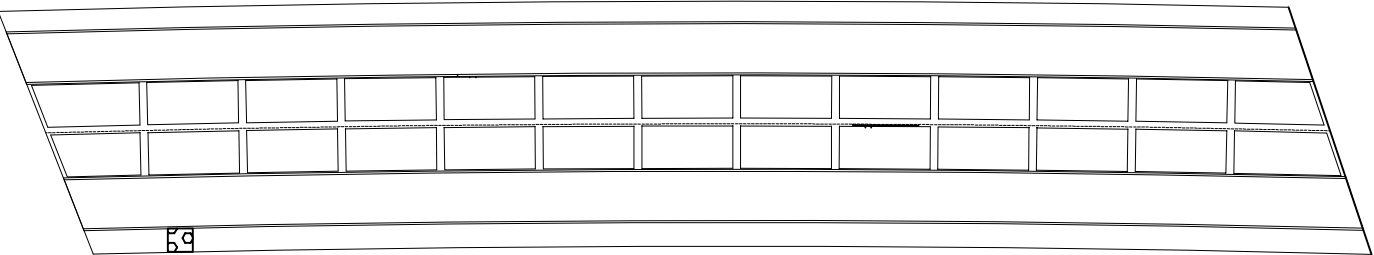
1 백태  
0.3X0.5

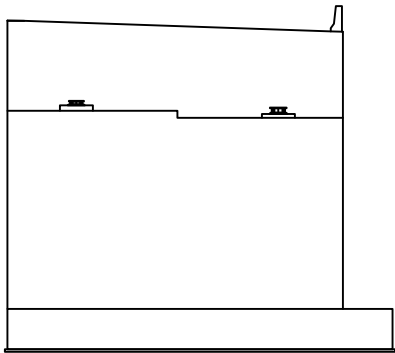
정 면

| 번호 | 손상내용 | 손상현황 | | | | | | 비 고 |
|---|---|---|---|---|---|---|---|---|
| 1 | 누수흔적 | | 5.0 | 2.0 | 10.00 | m <sup>2</sup> | 1 | |

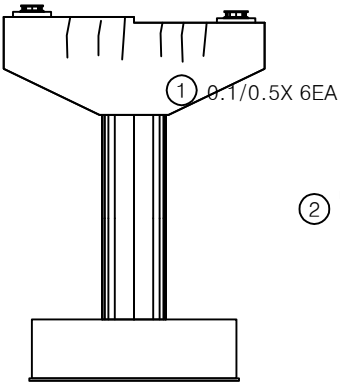
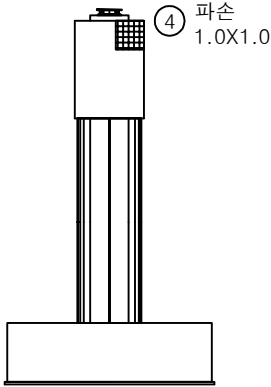
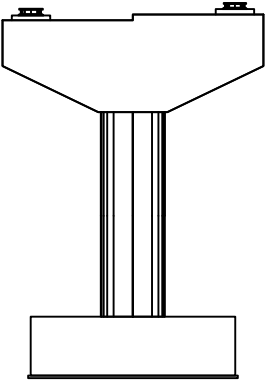
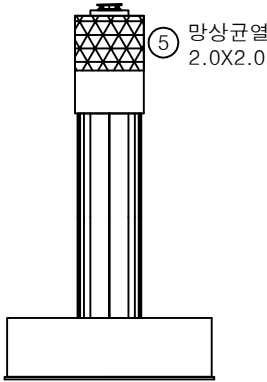
| 번호 | 손상내용 | 손상현황 | | | | | | 비고 |
|---|---|---|---|---|---|---|---|---|
| 1 | 균열 | 0.1 | 0.5 | | 3.00 | m | 6 | |
| 2 | 반침콘크리트균열 | 0.1 | 0.2 | | 0.20 | m | 1 | |
| 3 | 무수축물탈균열 | 0.1 | 0.2 | | 0.80 | m | 4 | |
| 5 | 망상균열 | | 2.0 | 2.0 | 4.00 | m <sup>2</sup> | 1 | |

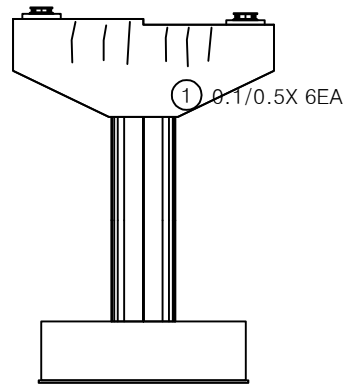
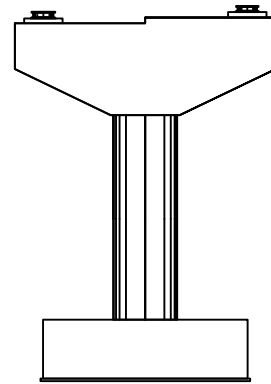
| 번호 | 손상내용 | 손상현황 | | | | | | 비고 |
|---|---|---|---|---|---|---|---|---|
| 1 | 균열 | 0.1 | 0.5 | | 3.00 | m | 6 | |
| 2 | 균열 | 0.3 | 1.0 | | 1.00 | m | 1 | |

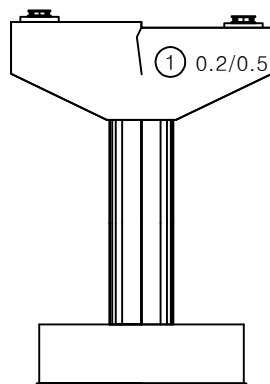
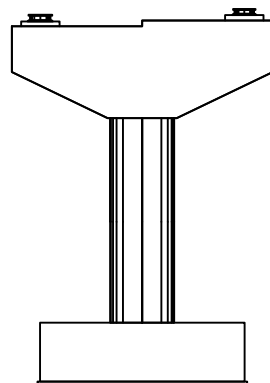
| 번호 | 손상내용 | 손상현황 | | | | | | 비고 |
|---|---|---|---|---|---|---|---|---|
| 1 | 균열 | 0.2 | 0.5 | | 0.50 | m | 1 | |
| 2 | 무수축물탈락균열 | 0.1 | 0.2 | | 0.20 | m | 1 | |
