상주영천고속도로 시설물 정기안전점검 용역

# 외 관 조 사 망 도

가천교

2020.06

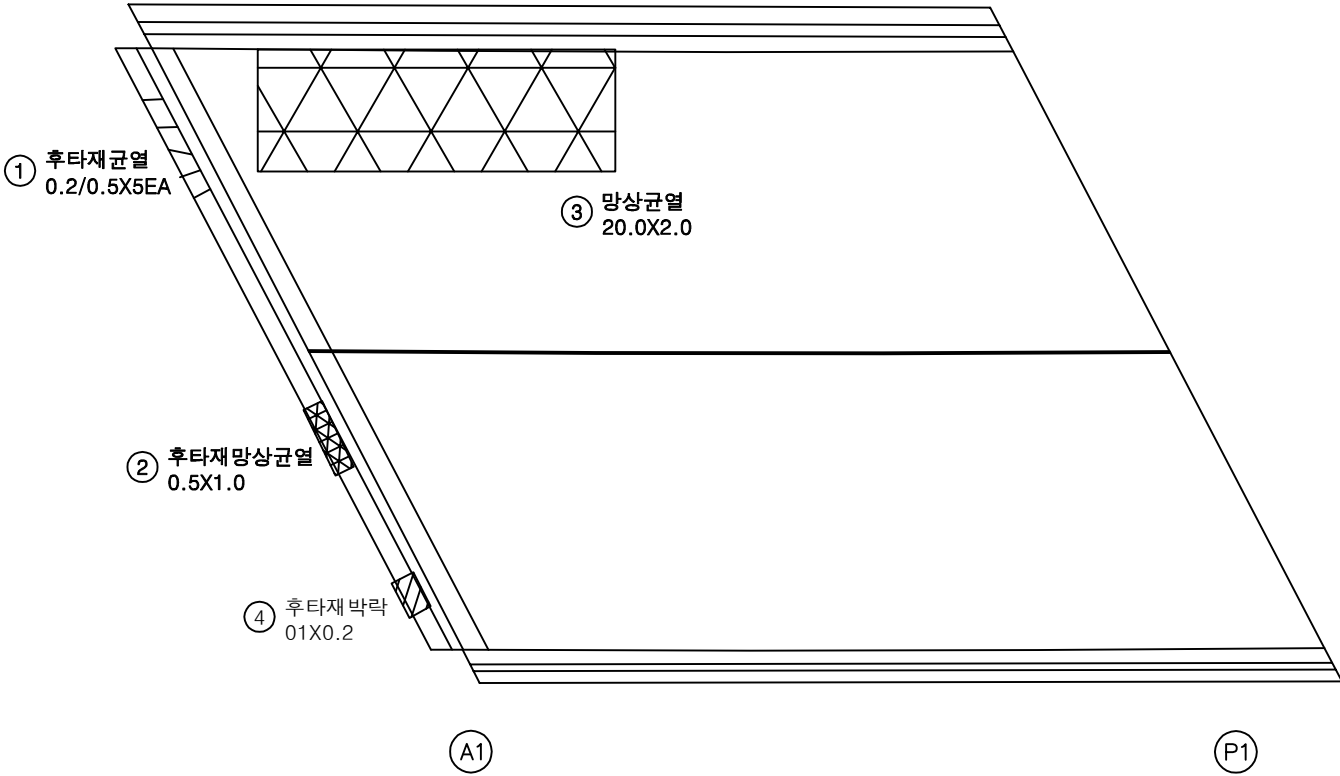
| 번호 | 손상내용 | 손상현황 | | | | | | 비고 |
|---|---|---|---|---|---|---|---|---|
| 1 | 후타재균열 | 0.2 | 0.5 | | 2.50 | m | 5 | |
| 2 | 후타재망상균열 | | 0.5 | 1.0 | 0.50 | m <sup>2</sup> | 1 | |
| 3 | 망상균열 | | 20.0 | 2.0 | 40.00 | m <sup>2</sup> | 1 | |
| 4 | 후타재박락 | | 0.1 | 0.2 | 0.02 | m <sup>2</sup> | 1 | |

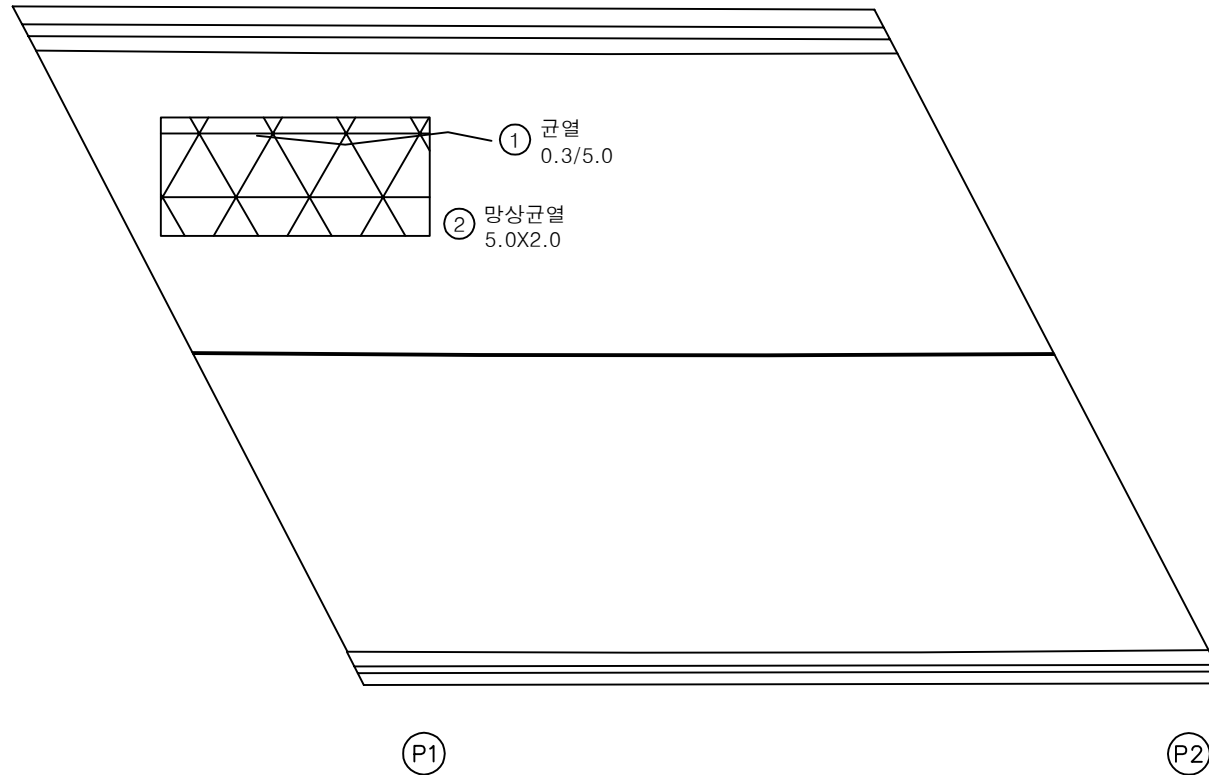
| 번호 | 손상내용 | 손상현황 | | | | | | 비고 |
|---|---|---|---|---|---|---|---|---|
| 1 | 균열 | 0.3 | 5.0 | | 5.00 | m | 1 | |
| 2 | 망상균열 | | 5.0 | 2.0 | 10.00 | m <sup>2</sup> | 1 | |

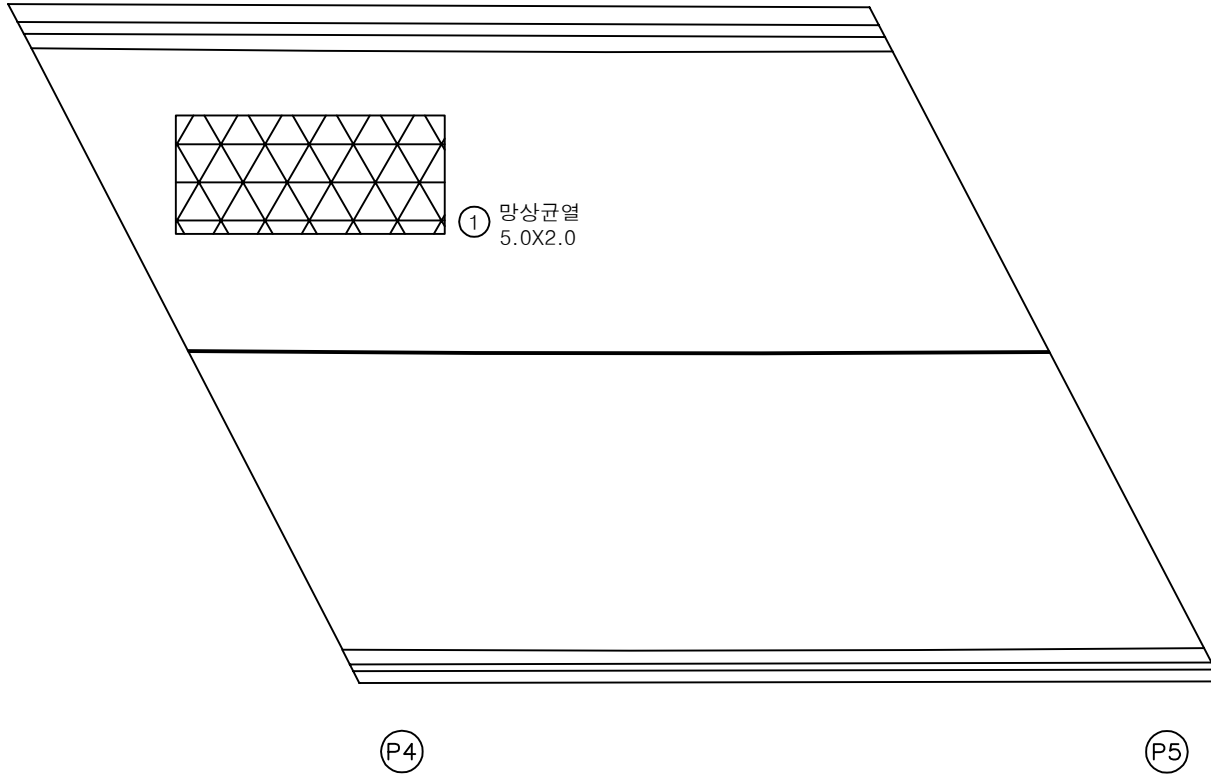
| 번호 | 손상내용 | 손상현황 | | | | | | 비고 |
|---|---|---|---|---|---|---|---|---|
| 1 | 망상균열 | | 5.0 | 2.0 | 10.00 | m <sup>2</sup> | 1 | |

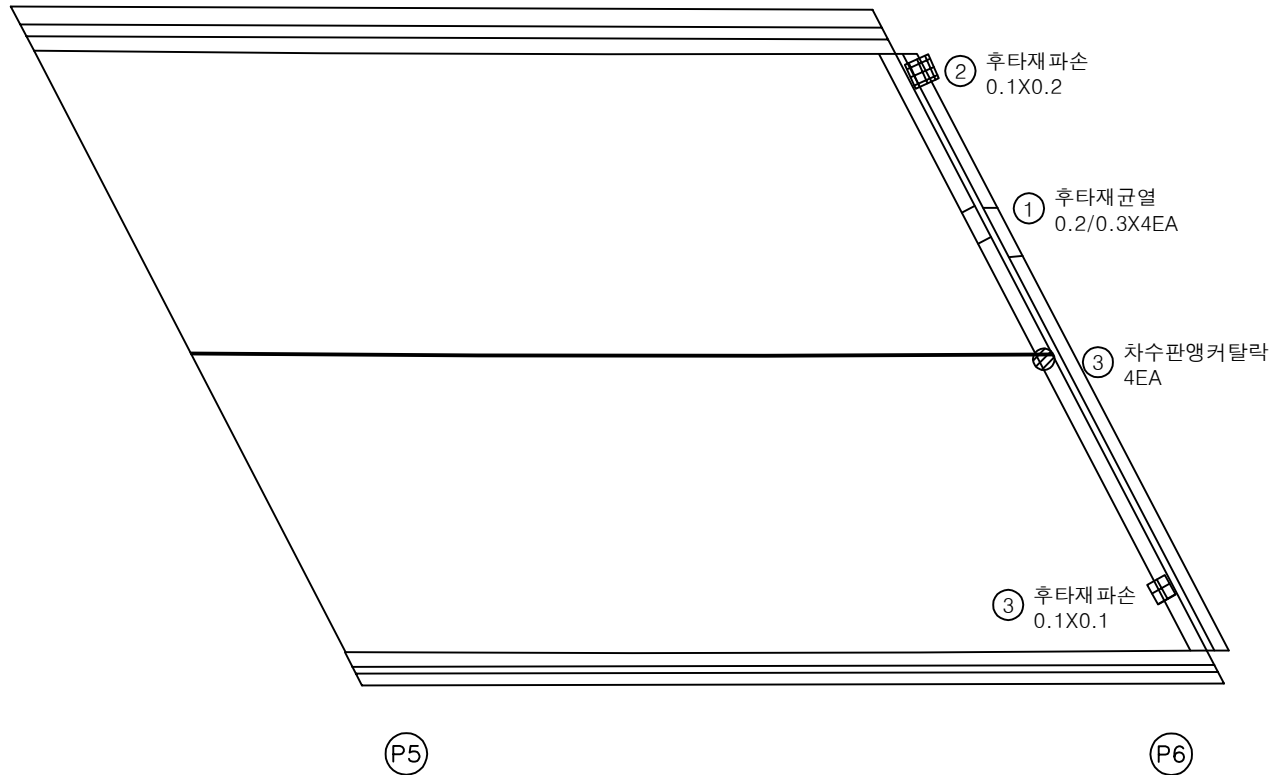
| 번호 | 손상내용 | 손상현황 | | | | | | 비고 |
|---|---|---|---|---|---|---|---|---|
| 1 | 후타재균열 | 0.2 | 0.3 | | 1.20 | m | 4 | |
| 2 | 후타재파손 | | 0.1 | 0.2 | 0.02 | m <sup>2</sup> | 1 | |
| 3 | 차수판앵커탈락 | | | | 4.00 | EA | 4 | |
| 4 | 후타재파손 | | 0.1 | 0.1 | 0.01 | m <sup>2</sup> | 1 | |

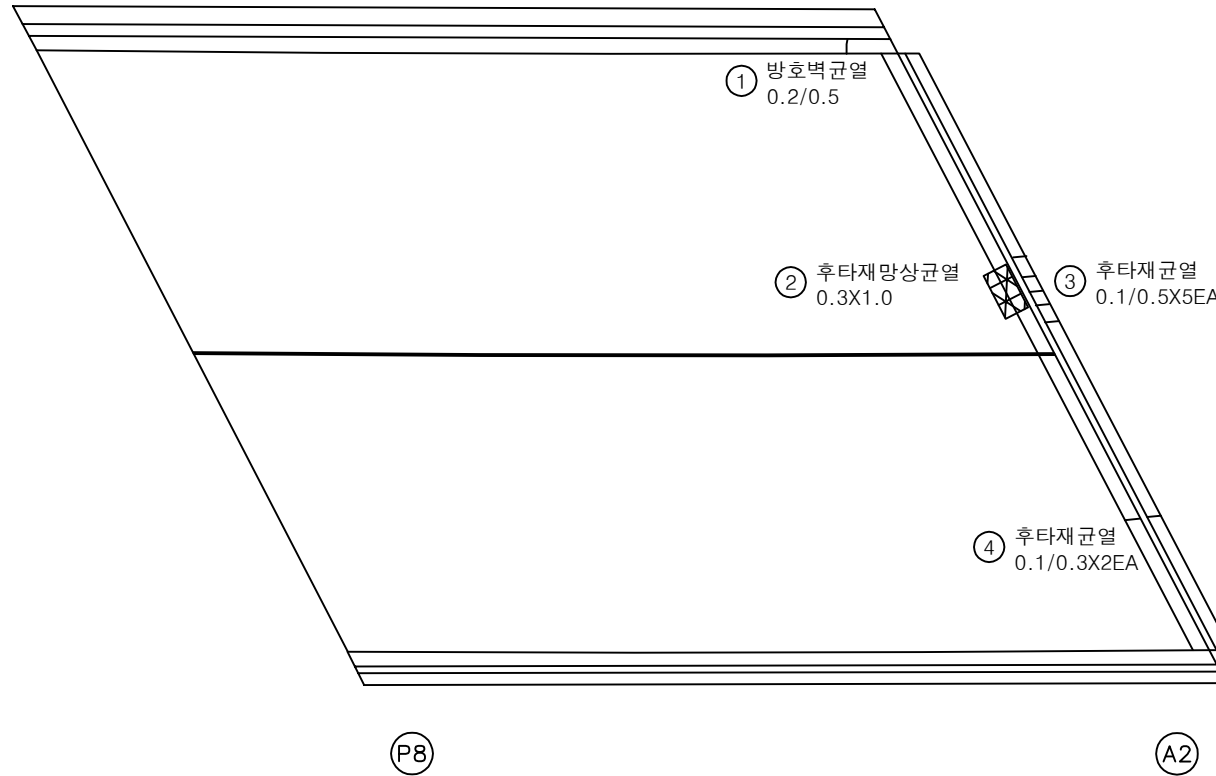
ID : 가천교 바닥판하면, 거더 S1

| 번호 | 손상내용 | 손상현황 | | | | | | 비 고 |
|---|---|---|---|---|---|---|---|---|
| 1 | 방호벽균열 | 0.2 | 0.5 | | 0.50 | m | 1 | |
| 2 | 후타재망상균열 | | 0.3 | 1.0 | 0.30 | m <sup>2</sup> | 1 | |
| 3 | 후타재균열 | 0.1 | 0.5 | | 2.50 | m | 5 | |
| 4 | 후타재균열 | 0.1 | 0.3 | | 0.60 | m | 2 | |

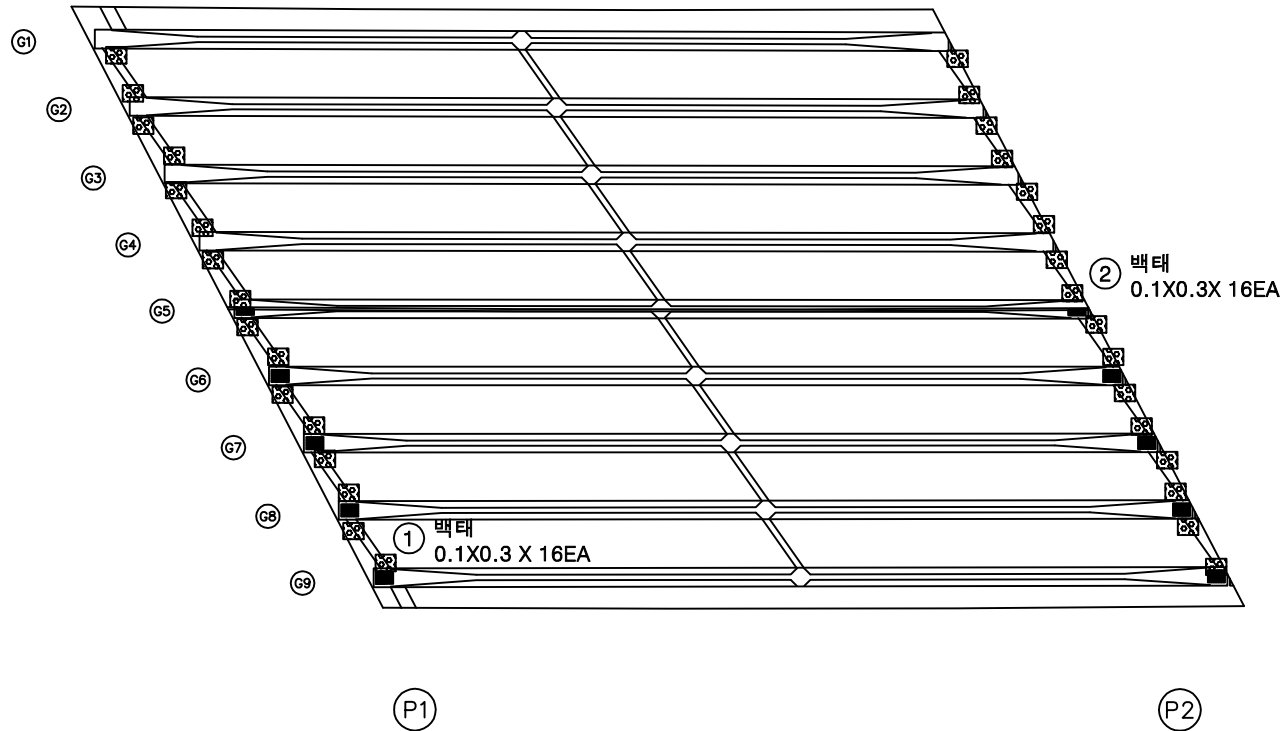
| 번호 | 손상내용 | 손상현황 | | | | | | 비고 |
|---|---|---|---|---|---|---|---|---|
| 1 | 백태 | | 0.1 | 0.3 | 0.48 | m <sup>2</sup> | 16 | |
| 2 | 백태 | | 0.1 | 0.3 | 0.48 | m <sup>2</sup> | 16 | |

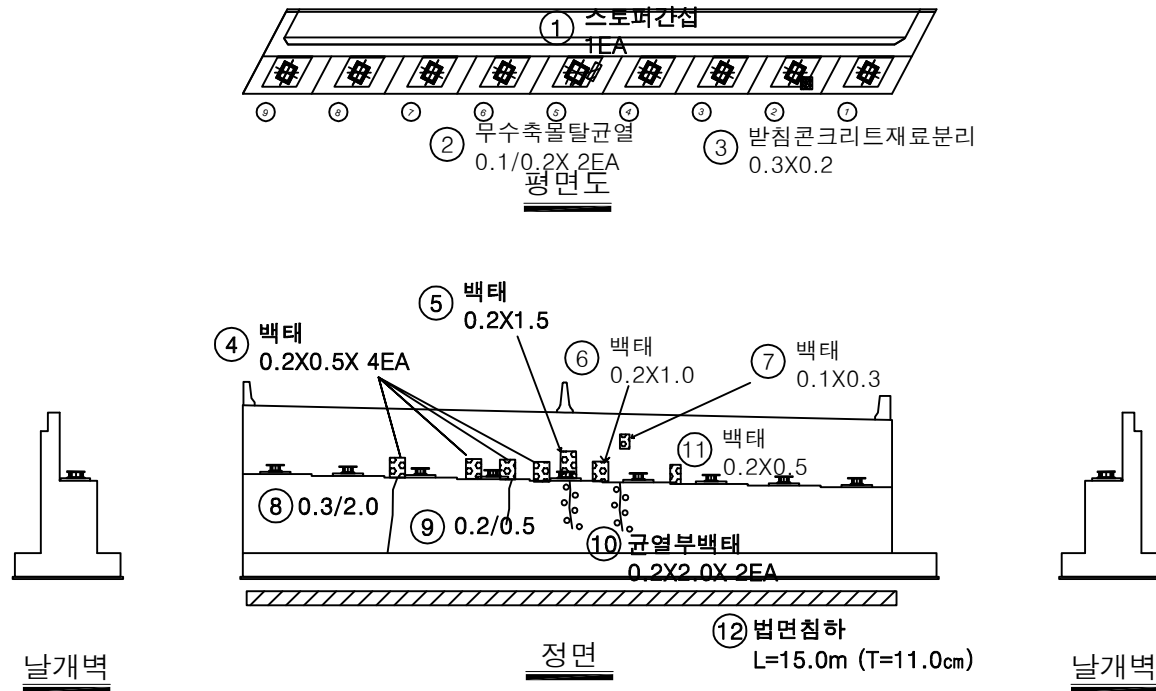
| 번호 | 손상내용 | 손상현황 | | | | | | 비고 |
|---|---|---|---|---|---|---|---|---|
| 2 | 무수축물탈균열 | 0.1 | 0.2 | | 0.40 | m | 2 | |
| 8 | 균열 | 0.3 | 2.0 | | 2.00 | m | 1 | |
| 9 | 균열 | 0.2 | 0.5 | | 0.50 | m <sup>2</sup> | 1 | |
| 10 | 균열부백태 | | 0.2 | 2.0 | 0.80 | m <sup>2</sup> | 2 | |

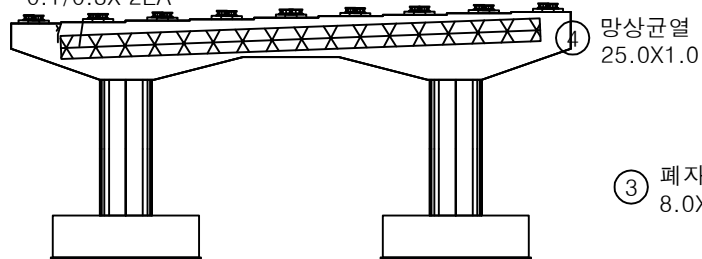
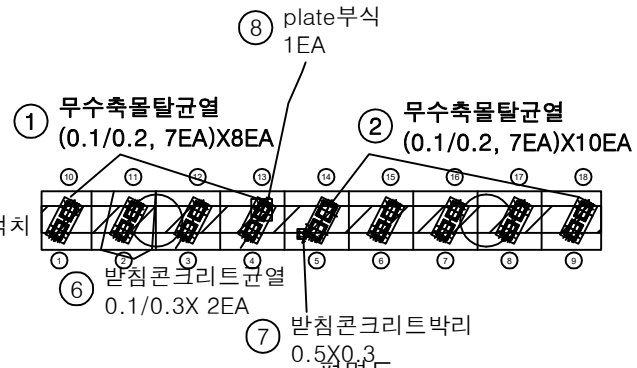
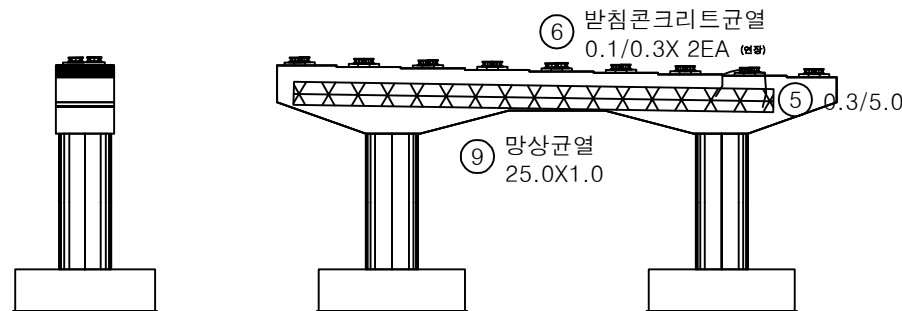
| 번호 | 손상내용 | 손상현황 | | | | | | 비 고 |
|---|---|---|---|---|---|---|---|---|
| 4 | 망상균열 | | 25.0 | 1.0 | 25.00 | m <sup>2</sup> | 1 | |
| 5 | 균열 | 0.3 | 5.0 | | 5.00 | m | 1 | |
| 6 | 받침콘크리트균열 | 0.1 | 0.3 | | 0.60 | m | 2 | |
| 8 | plate부식 | | | | 1.00 | EA | 1 | |
| 9 | 망상균열 | | 25.0 | 1.0 | 25.00 | m <sup>2</sup> | 1 | |

⑥ 받침콘크리트균열  
0.1/0.3X 2EA

⑥ 받침콘크리트균열  
0.1/0.3X 2EA (변형)  
⑨ 망상균열  
25.0X1.0
