상주영천고속도로 시설물 정기안전점검 용역

# 외 관 조 사 망 도

신녕교

2020.06

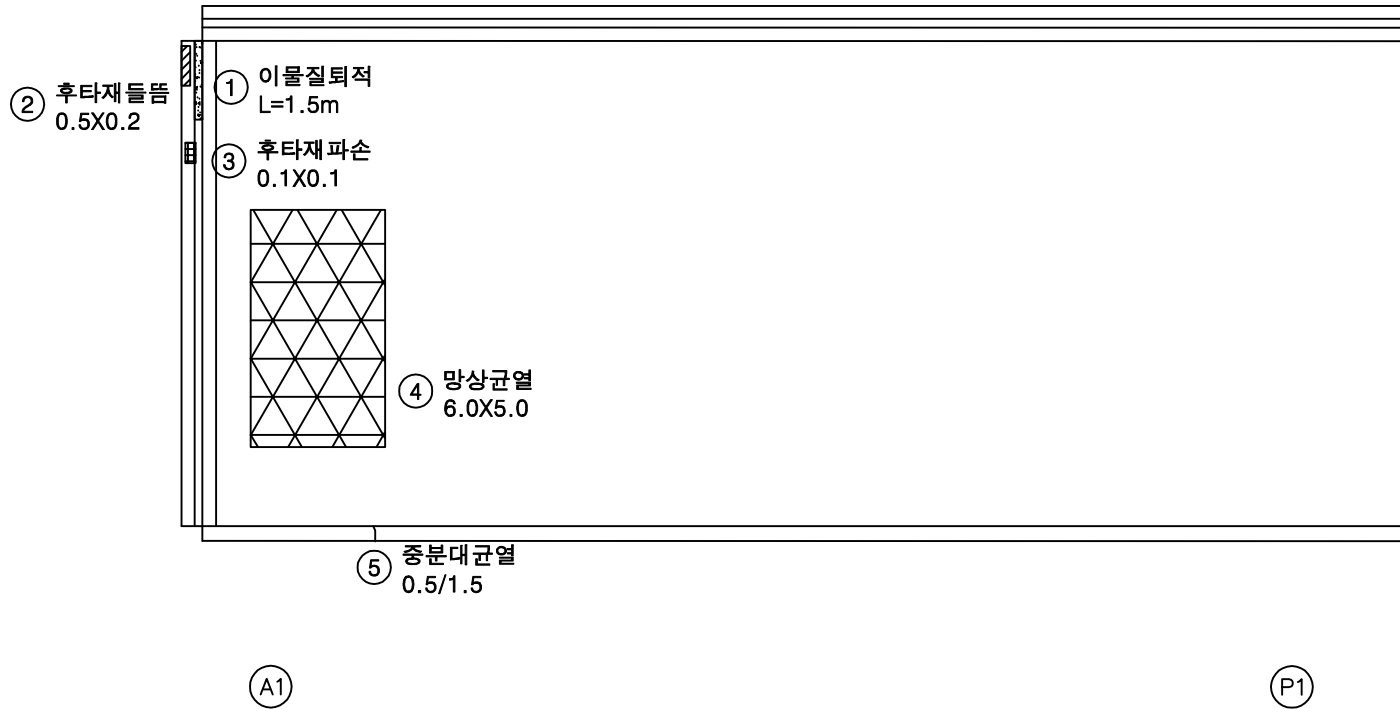
| 번호 | 손상내용 | 손상현황 | | | | | | 비고 |
|---|---|---|---|---|---|---|---|---|
| 1 | 이물질퇴적 | | 1.5 | | 1.50 | m | 1 | |
| 2 | 후타재 들뜸 | | 0.5 | 0.2 | 0.10 | m² | 1 | |
| 3 | 후타재 파손 | | 0.1 | 0.1 | 0.01 | m² | 1 | |
| 4 | 망상균열 | | 6.0 | 5.0 | 30.00 | m² | 1 | |
| 5 | 중분대균열 | 0.5 | 1.5 | | 1.50 | m | 1 | |

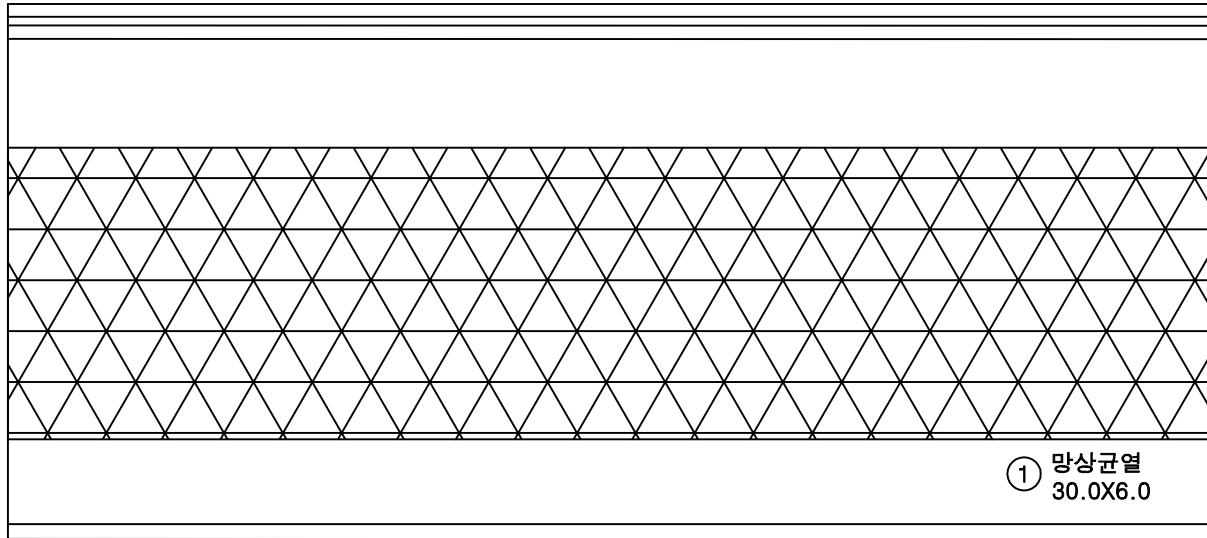
| | | | 도면번호<br>02 |

| 번호 | 손상내용 | 손상현황 | | | | | | 비고 |
|---|---|---|---|---|---|---|---|---|
| 1 | 망상균열 | | 30.0 | 6.0 | 180.00 | m² | 1 | |

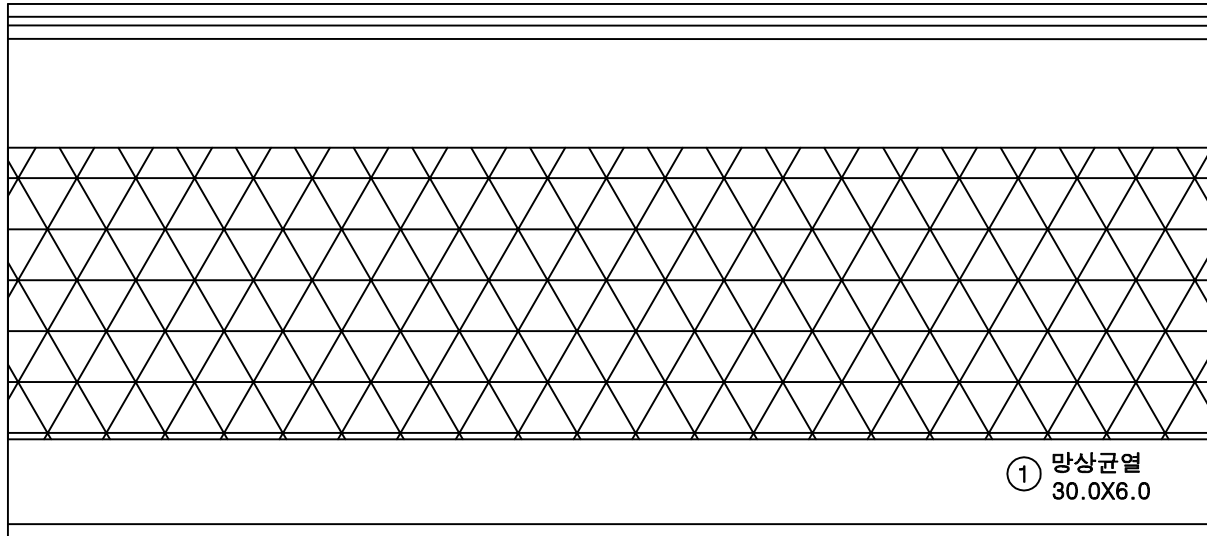
| 철근노출 | 침하 | 그물음 | 도면번호<br>03 |

| 번호 | 손상내용 | 손상현황 | | | | | | 비고 |
|---|---|---|---|---|---|---|---|---|
| 1 | 망상균열 | | 30.0 | 6.0 | 180.00 | m <sup>2</sup> | 1 | |

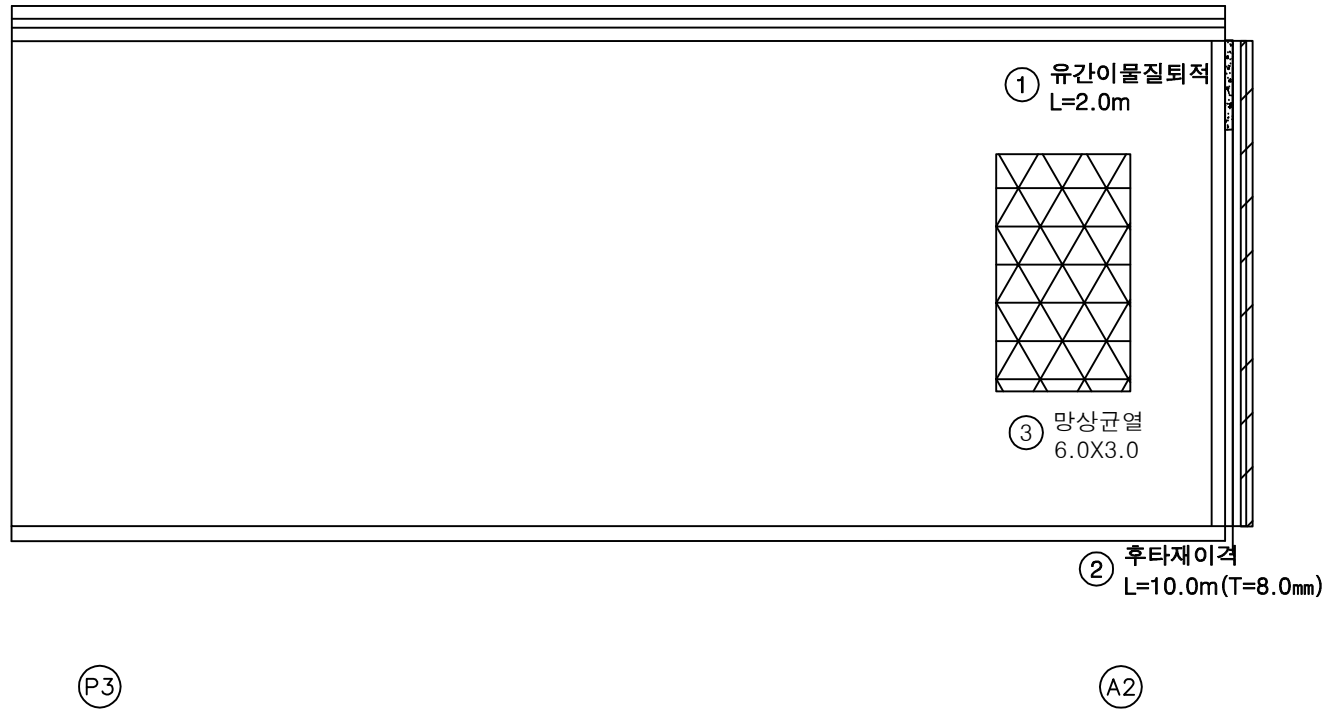
| 번호 | 손상내용 | 손상현황 | | | | | | 비고 |
|---|---|---|---|---|---|---|---|---|
| 1 | 이물질퇴적 | | 2.0 | | 2.00 | m | 1 | |
| 2 | 후타재이격 | | 10.0 | | 10.00 | m | 1 | (T=8.0mm) |
| 3 | 망상균열 | | 6.0 | 3.0 | 18.00 | m² | 1 | |

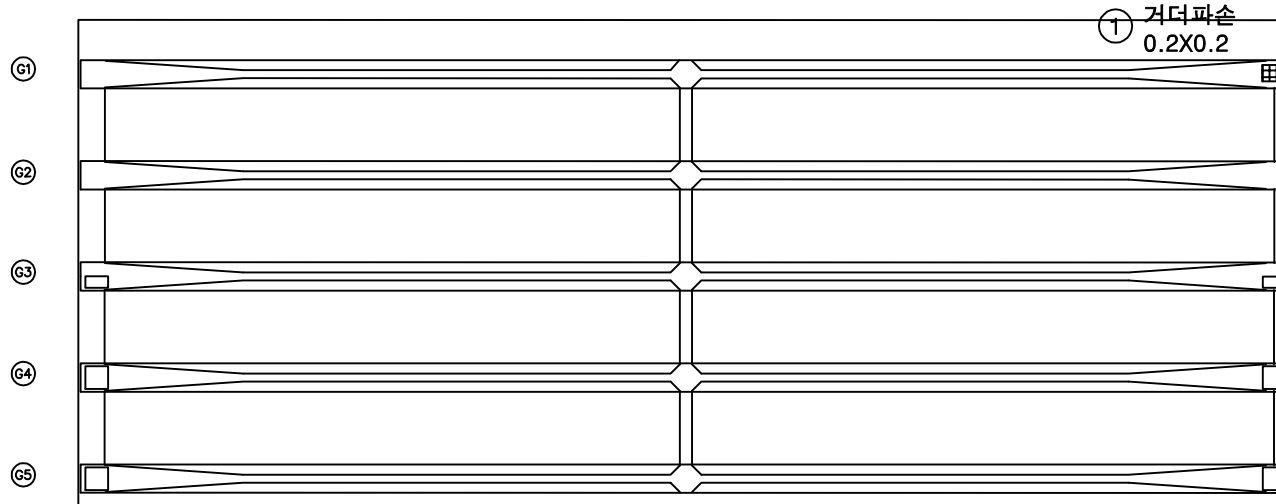
| 번호 | 손상내용 | 손상현황 | | | | | | 비고 |
|---|---|---|---|---|---|---|---|---|
| 1 | 거더파손 | | 0.2 | 0.2 | 0.04 | m <sup>2</sup> | 1 | |

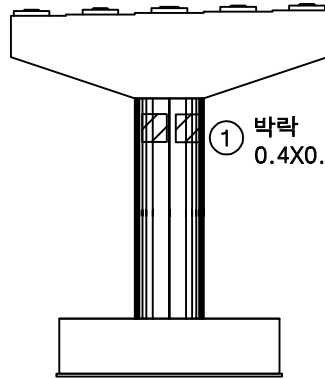
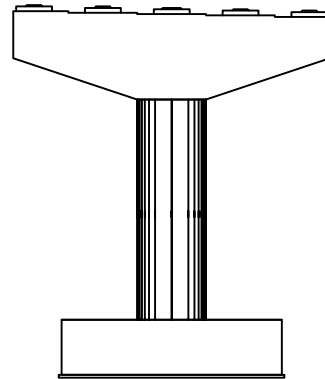
| 번호 | 손상내용 | 손상현황 | | | | | | 비고 |
|---|---|---|---|---|---|---|---|---|
| 1 | 박락 | | 0.4 | 0.5 | 0.40 | m <sup>2</sup> | 2 | |
| 2 | 받침콘크리트재료분리 | | 0.3 | 0.1 | 0.03 | m <sup>2</sup> | 1 | |

① 박락  
0.4X0.5X 2EA

② 받침콘크리트재료분리  
0.3X0.1

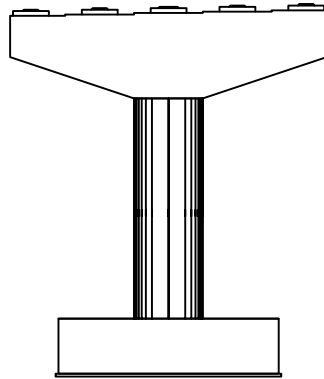
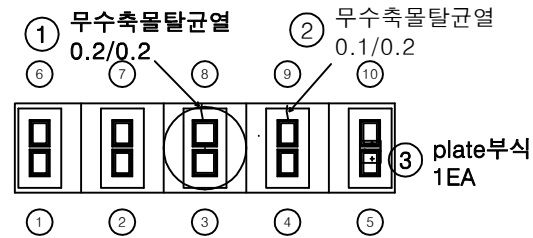
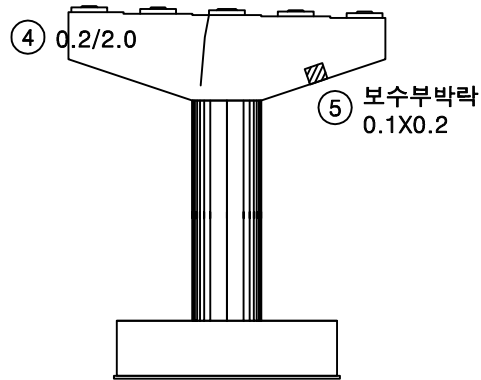
| 번호 | 손상내용 | 손상현황 | | | | | | 비 고 |
|---|---|---|---|---|---|---|---|---|
| 1 | 무수축물탈균열 | 0.2 | 0.2 | | 0.20 | m | 1 | |
| 2 | 무수축물탈균열 | 0.1 | 0.2 | | 0.20 | m | 1 | |
| 3 | plate부식 | | | | 1.00 | EA | 1 | |
| 4 | 균열 | 0.2 | 2.0 | | 2.00 | m | 1 | |

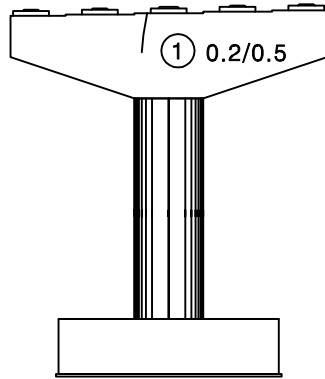
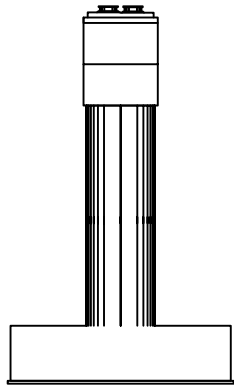
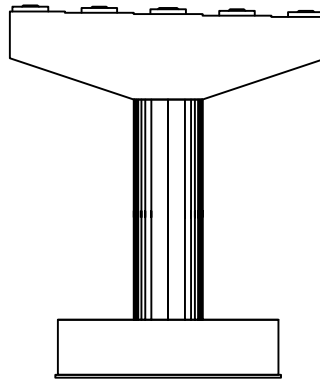
| 번호 | 손상내용 | 손상현황 | | | | | | 비고 |
|---|---|---|---|---|---|---|---|---|
| 1 | 균열 | 0.2 | 0.5 | | 0.50 | m | 1 | |

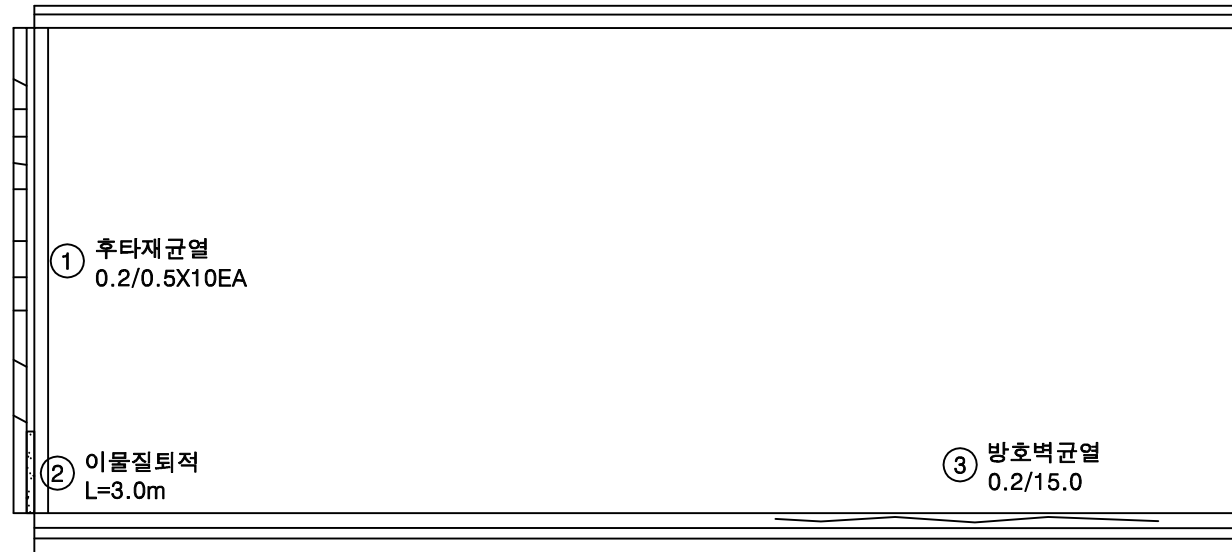
| 번호 | 손상내용 | 손상현황 | | | | | | 비고 |
|---|---|---|---|---|---|---|---|---|
| 1 | 후타재균열 | 0.2 | 0.5 | | 5.00 | m | 10 | |
| 3 | 방호벽균열 | 0.2 | 15.0 | | 15.00 | m | 1 | |

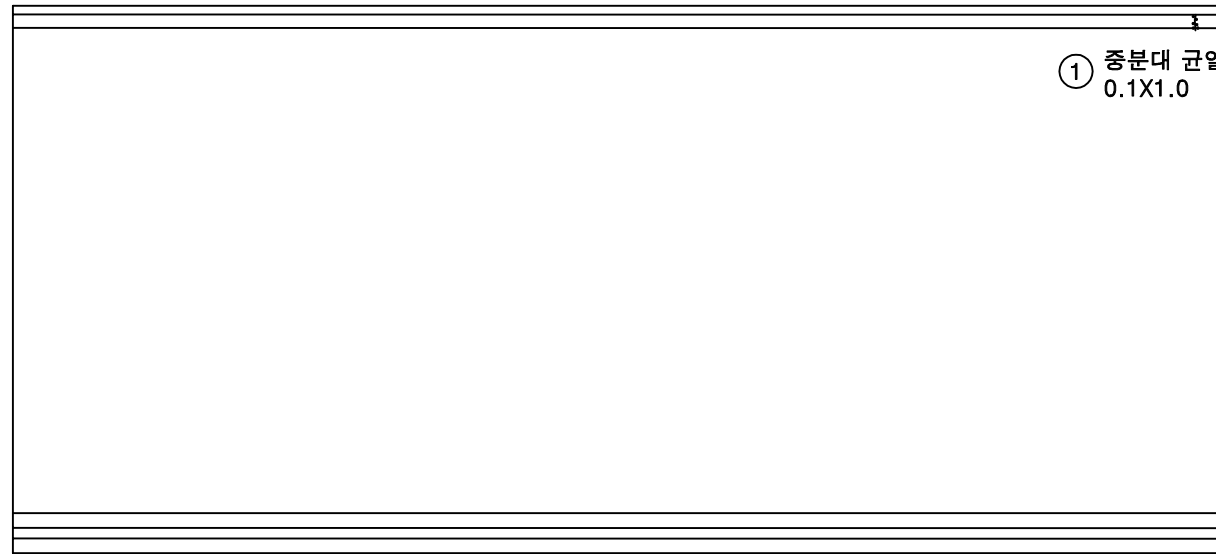
| 번호 | 손상내용 | 손상현황 | | | | | | 비고 |
|---|---|---|---|---|---|---|---|---|
| 1 | 중분대 균열부백태 | | 0.1 | 1.0 | 0.10 | m <sup>2</sup> | 1 | |

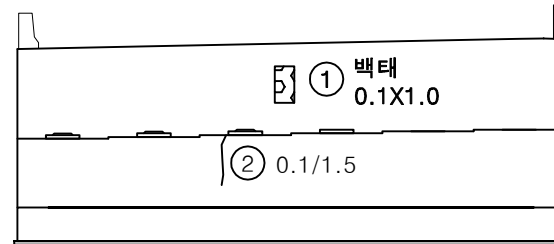
| 번호 | 손상내용 | 손상현황 | | | | | | 비 고 |
|---|---|---|---|---|---|---|---|---|
| 2 | 균열 | 0.1 | 1.5 | | 1.50 | m | 1 | |

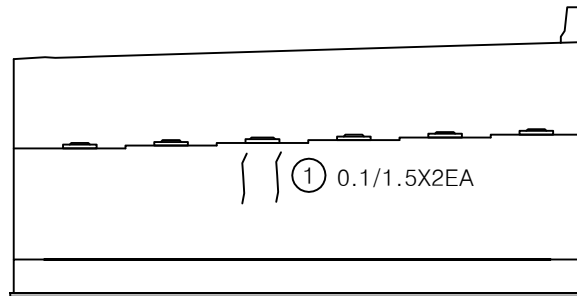
| 번호 | 손상내용 | 손상현황 | | | | | | 비고 |
|---|---|---|---|---|---|---|---|---|
| 1 | 균열 | 0.1 | 1.5 | | 3.00 | m | 2 | |

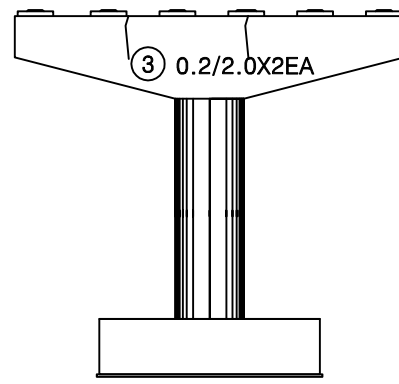
| 번호 | 손상내용 | 손상현황 | | | | | | 비고 |
|---|---|---|---|---|---|---|---|---|
| 1 | 균열 | 0.2 | 2.0 | | 4.00 | m | 2 | |
| 3 | 균열 | 0.2 | 2.0 | | 4.00 | m | 2 | |

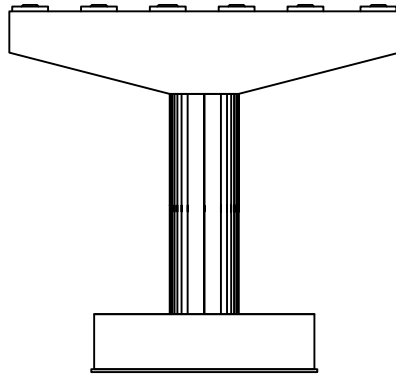
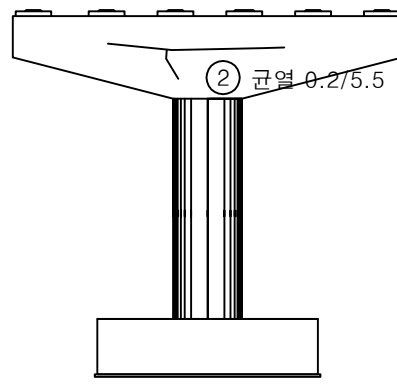
| 번호 | 손상내용 | 손상현황 | | | | | | 비 고 |
|---|---|---|---|---|---|---|---|---|
| 1 | 무수축물탈균열 | 0.1 | 0.2 | | 0.20 | m | 1 | |
| 2 | 균열 | 0.2 | 5.5 | | 5.50 | m | 1 | |

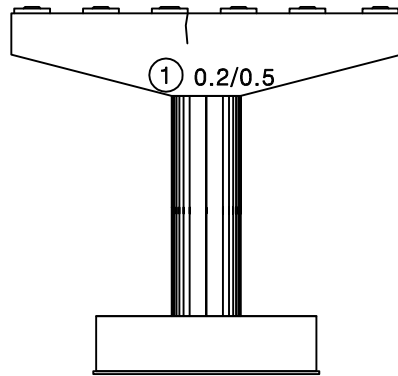
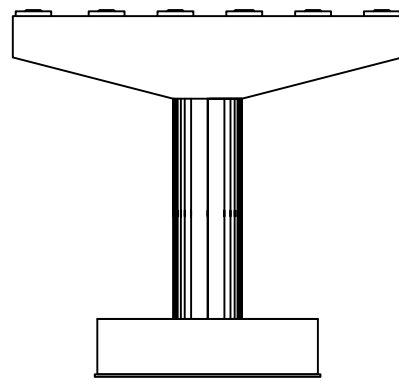
| 번호 | 손상내용 | 손상현황 | | | | | | 비 고 |
|---|---|---|---|---|---|---|---|---|
| 1 | 균열 | 0.2 | 0.5 | | 0.50 | m | 1 | |
