상주영천고속도로 시설물 정기안전점검 용역

# 외 관 조 사 망 도

창정교

2020.06

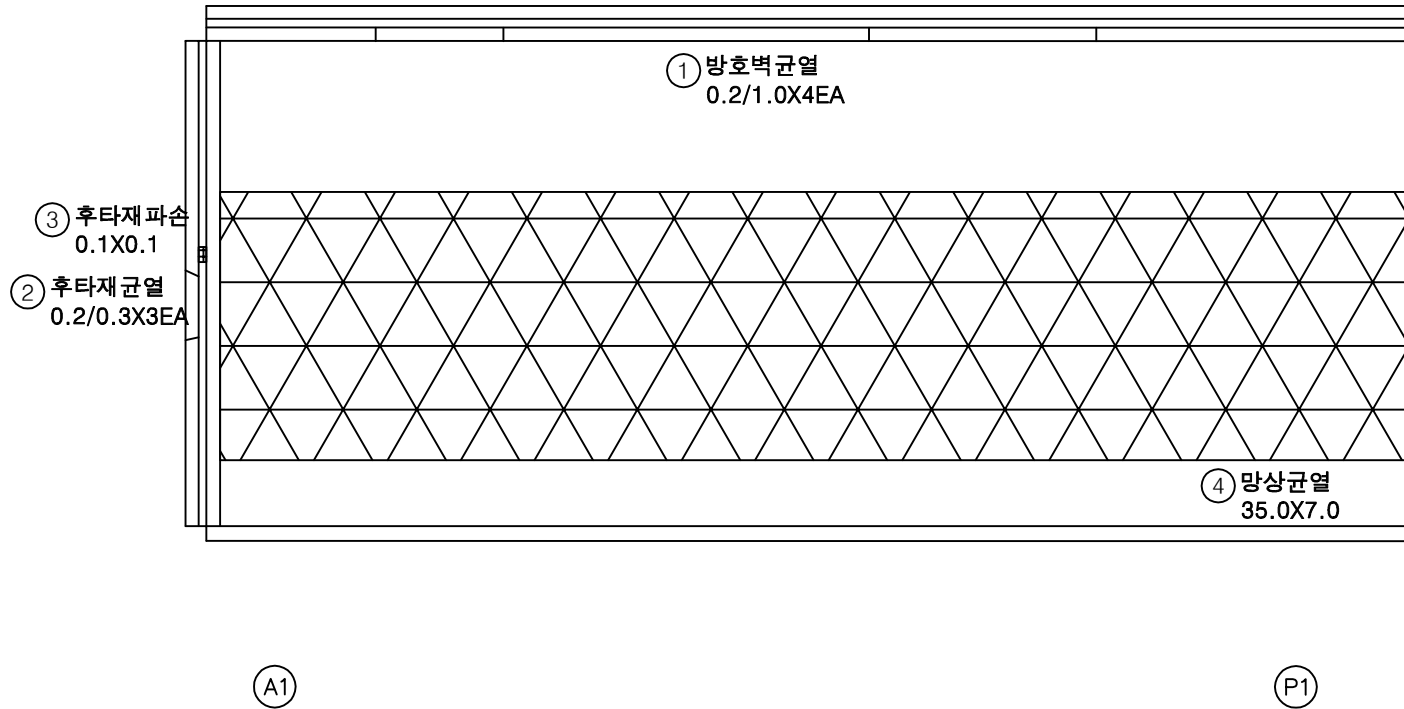
| 번호 | 손상내용 | 손상현황 | | | | | | 비고 |
|---|---|---|---|---|---|---|---|---|
| 1 | 방호벽균열 | 0.2 | 1.0 | | 4.00 | m | 4 | |
| 2 | 후타재균열 | 0.2 | 0.3 | | 0.60 | m | 2 | |
| 3 | 후타재파손 | | 0.1 | 0.1 | 0.01 | m <sup>2</sup> | 1 | |
| 4 | 망상균열 | | 35.0 | 7.0 | 245.00 | m <sup>2</sup> | 1 | |

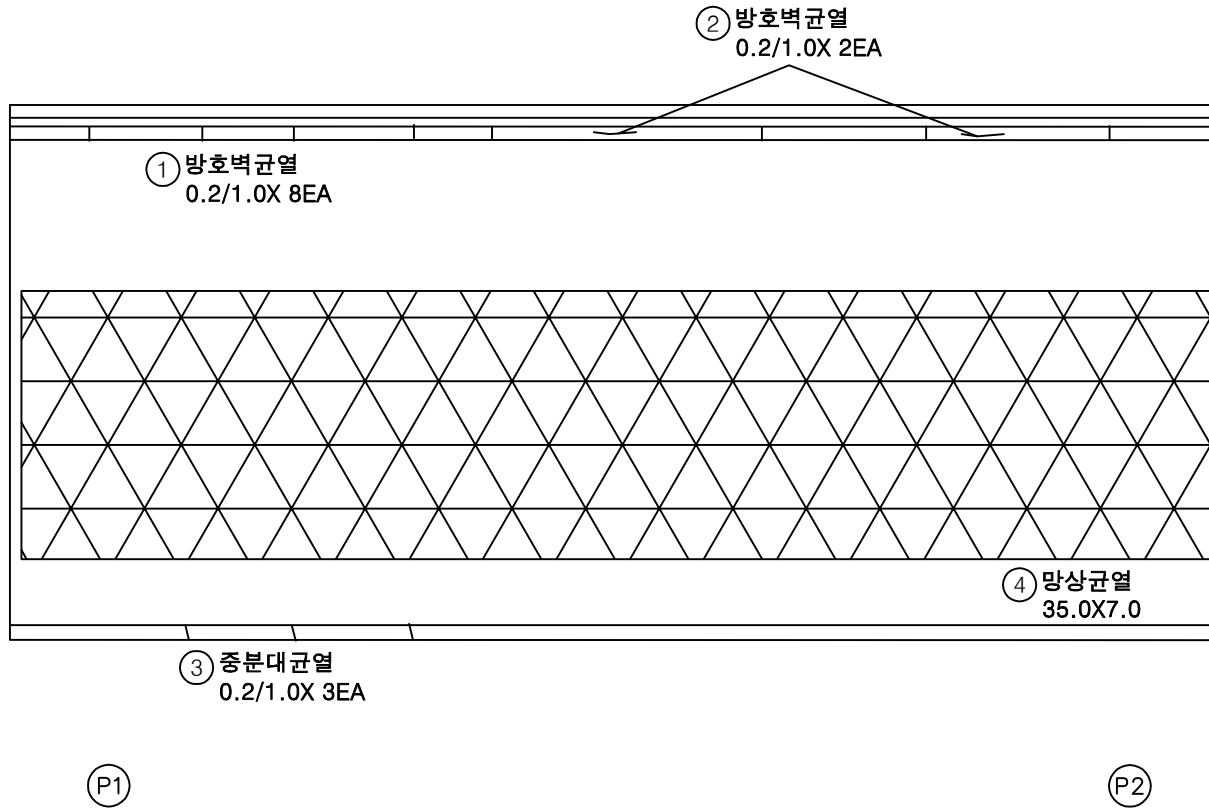
| 번호 | 손상내용 | 손상현황 | | | | | | 비고 |
|---|---|---|---|---|---|---|---|---|
| 1 | 방호벽균열 | 0.2 | 1.0 | | 8.00 | m | 8 | |
| 2 | 방호벽균열 | 0.2 | 1.0 | | 2.00 | m | 2 | |
| 3 | 중분대균열 | 0.2 | 1.0 | | 3.00 | m | 3 | |
| 4 | 망상균열 | | 35.0 | 7.0 | 245.00 | m <sup>2</sup> | 1 | |

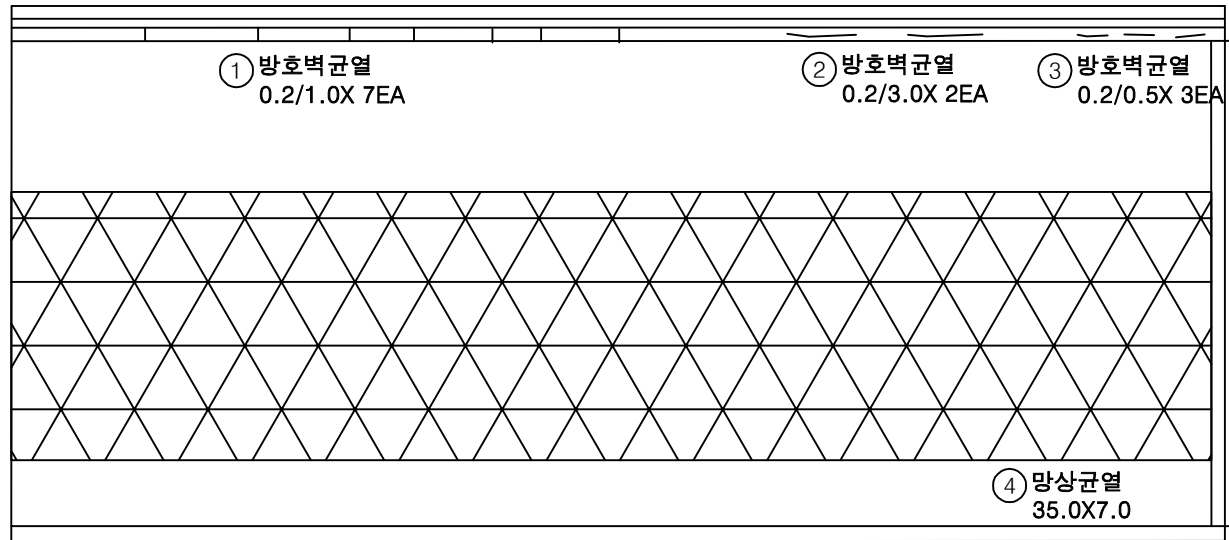
| 번호 | 손상내용 | 손상현황 | | | | | | 비고 |
|---|---|---|---|---|---|---|---|---|
| 1 | 방호벽균열 | 0.2 | 1.0 | | 7.00 | m | 7 | |
| 2 | 방호벽균열 | 0.2 | 3.0 | | 6.00 | m | 2 | |
| 3 | 충분대균열 | 0.2 | 0.5 | | 1.50 | m | 3 | |
| 4 | 망상균열 | | 35.0 | 7.0 | 245.00 | m <sup>2</sup> | 1 | |

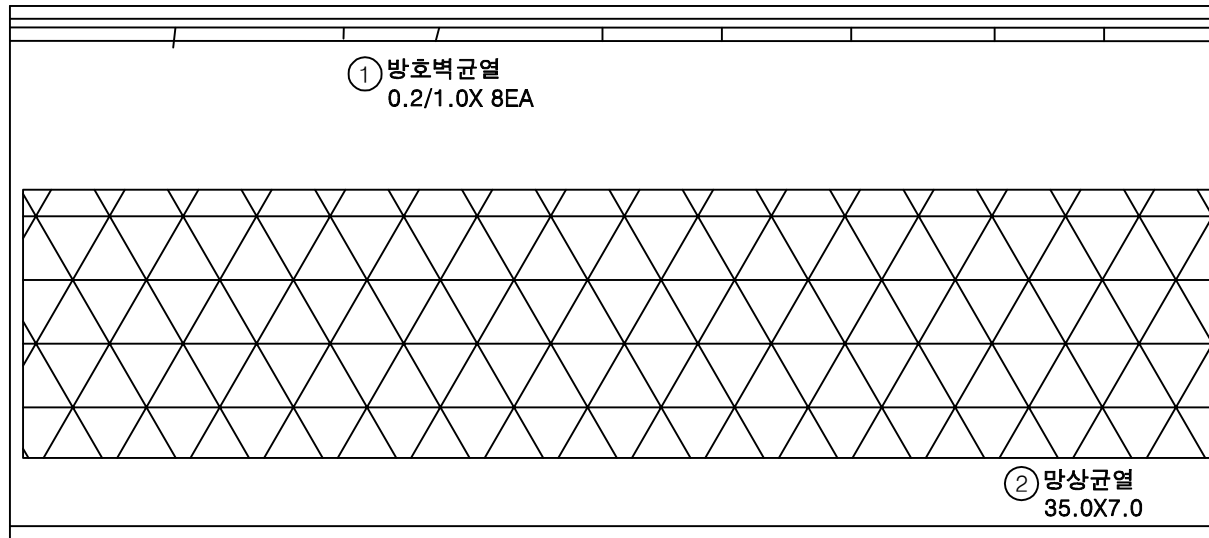
| 번호 | 손상내용 | 손상현황 | | | | | | 비고 |
|---|---|---|---|---|---|---|---|---|
| 1 | 방호벽균열 | 0.2 | 1.0 | | 8.00 | m | 8 | |
| 2 | 망상균열 | | 35.0 | 7.0 | 245.00 | m <sup>2</sup> | 1 | |

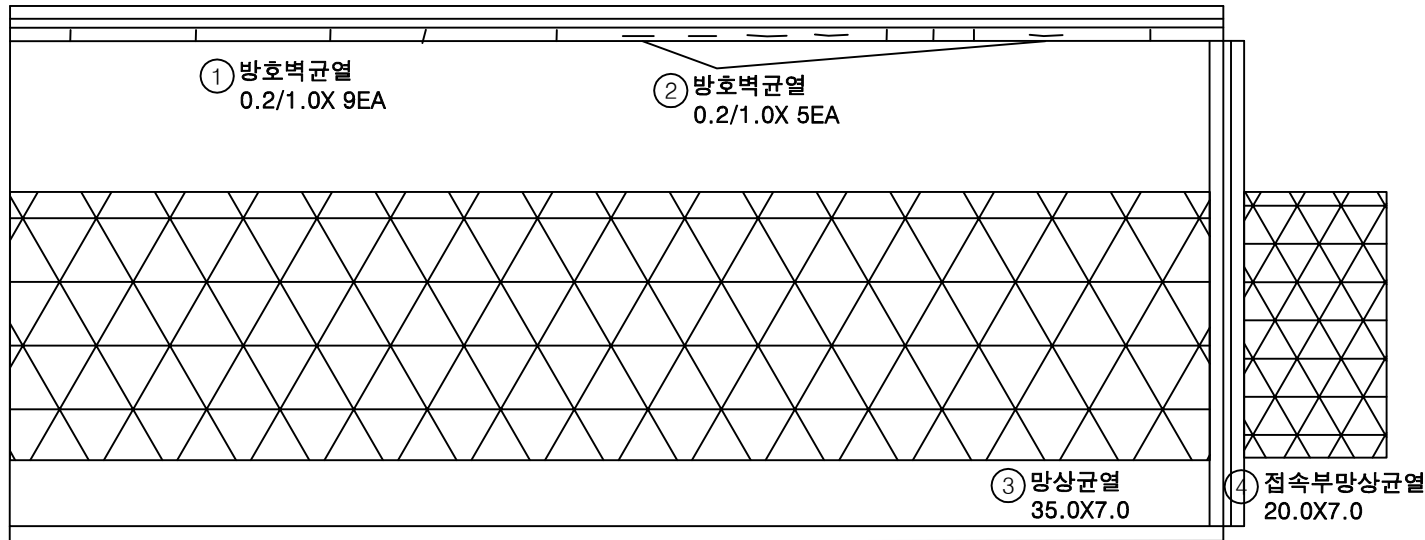
| 번호 | 손상내용 | 손상현황 | | | | | | 비고 |
|---|---|---|---|---|---|---|---|---|
| 1 | 방호벽균열 | 0.2 | 1.0 | | 9.00 | m | 9 | |
| 2 | 방호벽균열 | 0.2 | 1.0 | | 5.00 | m | 5 | |
| 3 | 망상균열 | | 35.0 | 7.0 | 245.00 | m <sup>2</sup> | 1 | |
| 4 | 망상균열 | | 20.0 | 7.0 | 140.00 | m <sup>2</sup> | 1 | |

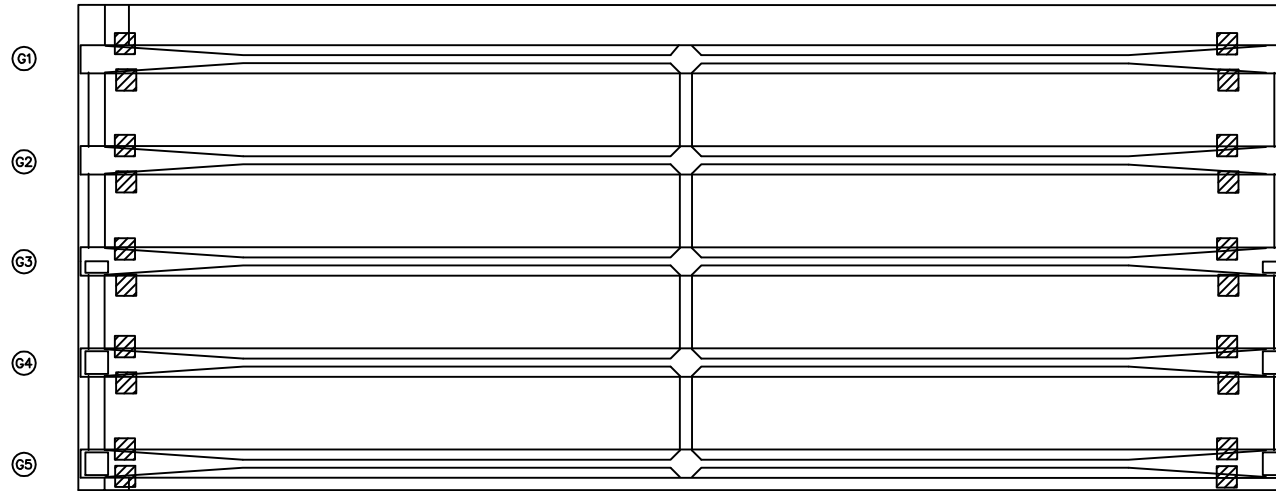
① 인양홀박락  
0.2X0.2X10EA

② 인양홀박락  
0.2X0.2X10EA

| 번호 | 손상내용 | 손상현황 | | | | | | 비고 |
|---|---|---|---|---|---|---|---|---|
| 1 | 인양홀박락 | | 0.2 | 0.2 | 0.40 | m <sup>2</sup> | 10 | |
| 2 | 인양홀박락 | | 0.2 | 0.2 | 0.40 | m <sup>2</sup> | 10 | |

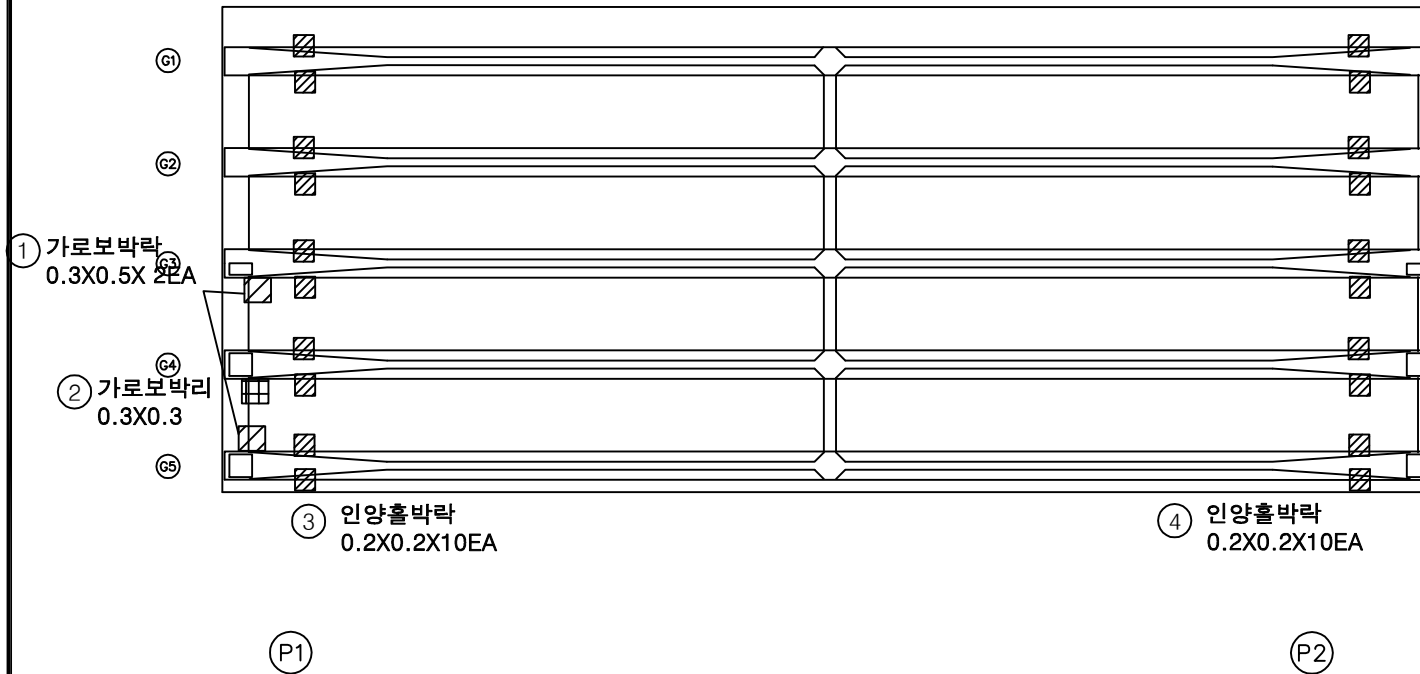
| 번호 | 손상내용 | 손상현황 | | | | | | 비고 |
|---|---|---|---|---|---|---|---|---|
| 1 | 가로보박락 | | 0.3 | 0.5 | 0.30 | m <sup>2</sup> | 2 | |
| 2 | 가로보박리 | | 0.3 | 0.3 | 0.09 | m <sup>2</sup> | 1 | |
| 3 | 인양홀박락 | | 0.2 | 0.2 | 0.40 | m <sup>2</sup> | 10 | |
| 4 | 인양홀박락 | | 0.2 | 0.2 | 0.40 | m <sup>2</sup> | 10 | |

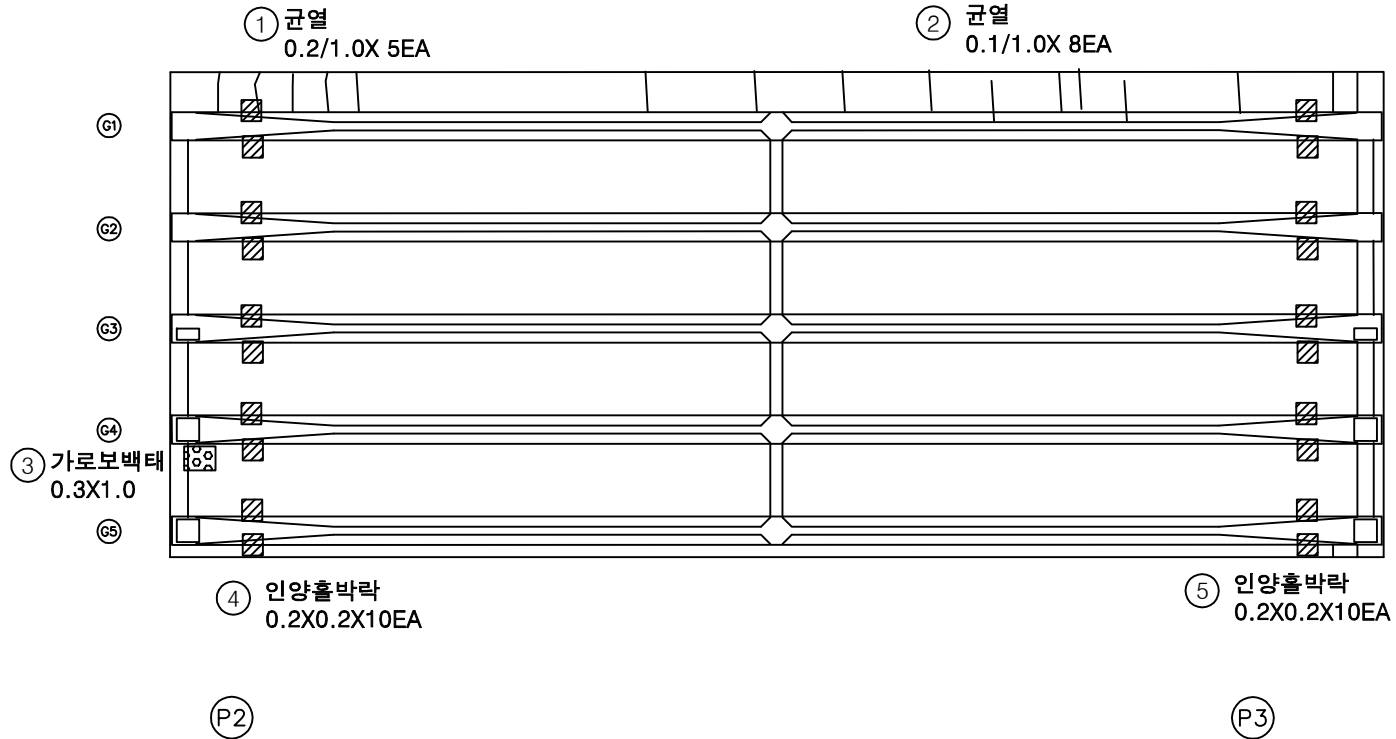
| 번호 | 손상내용 | 손상현황 | | | | | | 비고 |
|---|---|---|---|---|---|---|---|---|
| 1 | 균열 | 0.2 | 1.0 | | 5.00 | m | 5 | |
| 2 | 균열 | 0.1 | 1.0 | | 8.00 | m | 8 | |
| 3 | 가로보백태 | | 0.3 | 1.0 | 0.30 | m <sup>2</sup> | 1 | |
| 4 | 인양홀박락 | | 0.2 | 0.2 | 0.40 | m <sup>2</sup> | 10 | |
| 5 | 인양홀박락 | | 0.2 | 0.2 | 0.40 | m <sup>2</sup> | 10 | |

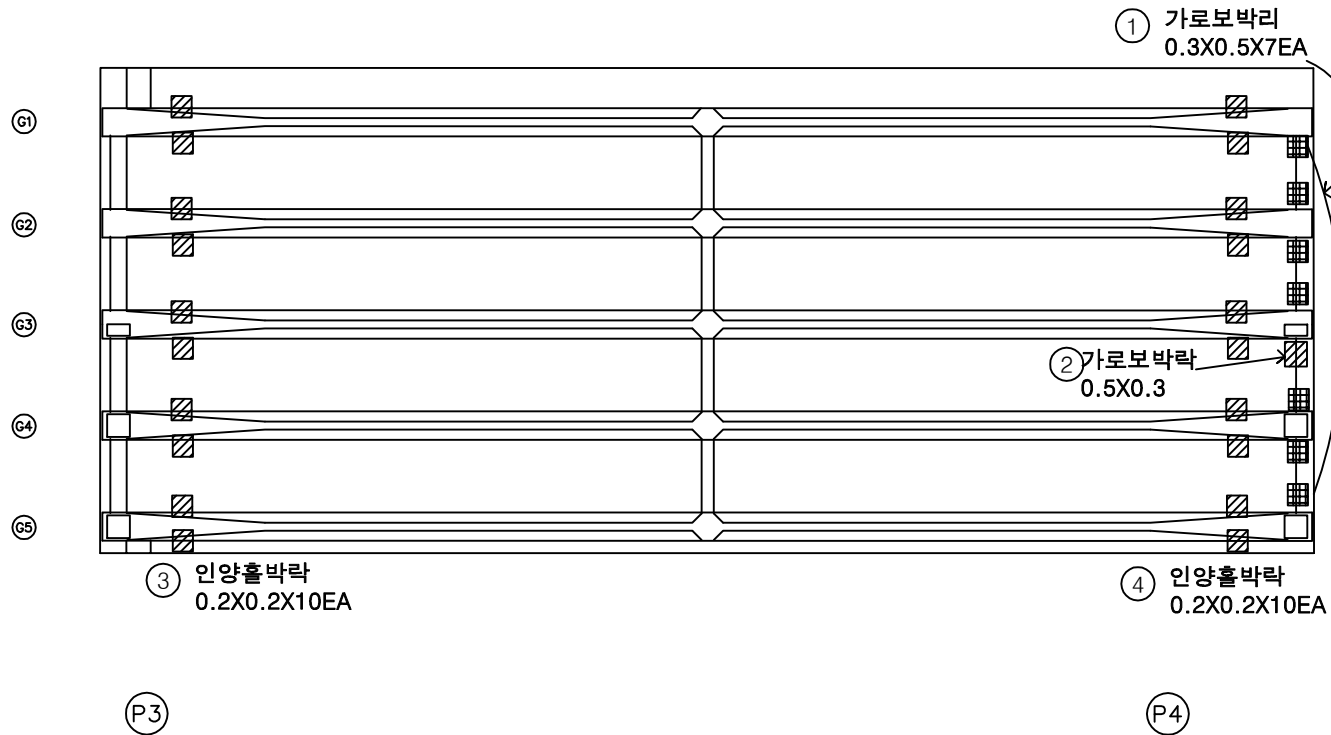
| 번호 | 손상내용 | 손상현황 | | | | | | 비고 |
|---|---|---|---|---|---|---|---|---|
| 1 | 가로보박리 | | 0.1 | 0.2 | 0.02 | m <sup>2</sup> | 1 | |
| 2 | 가로보박락 | | 0.5 | 0.3 | 0.15 | m <sup>2</sup> | 1 | |
| 3 | 인양홀박락 | | 0.2 | 0.2 | 0.40 | m <sup>2</sup> | 10 | |
| 4 | 인양홀박락 | | 0.2 | 0.2 | 0.40 | m <sup>2</sup> | 10 | |

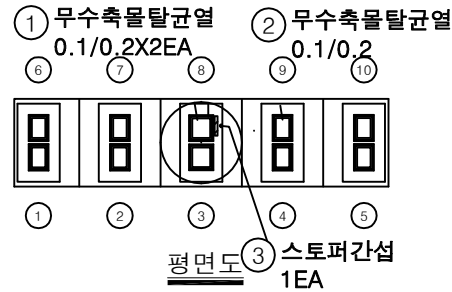
평면도 ③ 스토퍼간섭 1EA

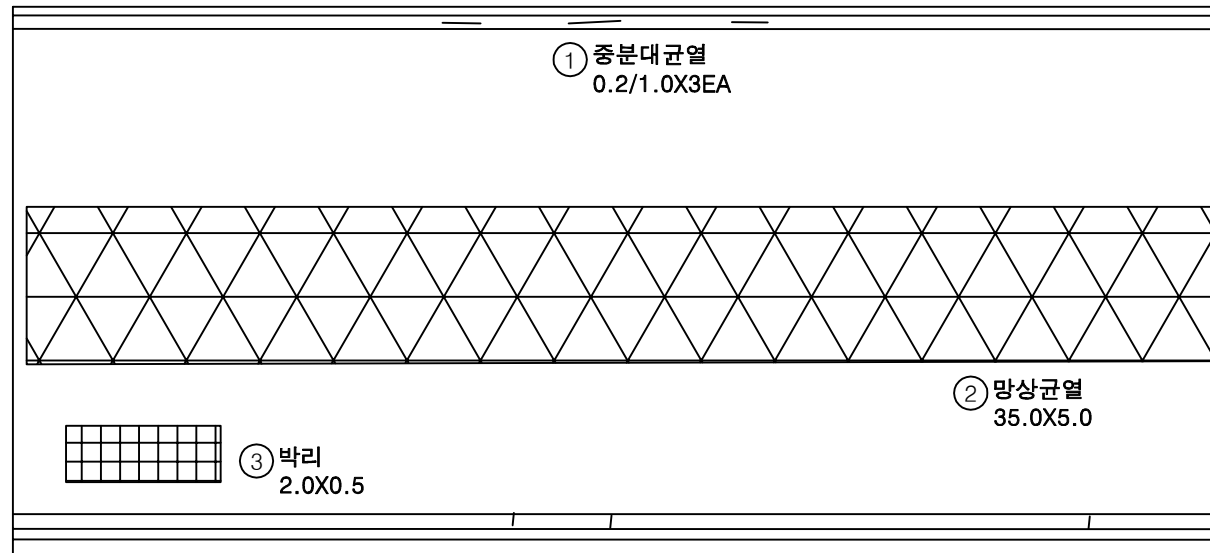
| 번호 | 손상내용 | 손상현황 | | | | | | 비고 |
|---|---|---|---|---|---|---|---|---|
| 1 | 중분대균열 | 0.2 | 1.0 | | 3.00 | m | 3 | |
| 2 | 망상균열 | | 35.0 | 5.0 | 175.00 | m <sup>2</sup> | 1 | |
| 4 | 방호벽균열 | 0.2 | 1.0 | | 3.00 | m | 3 | |

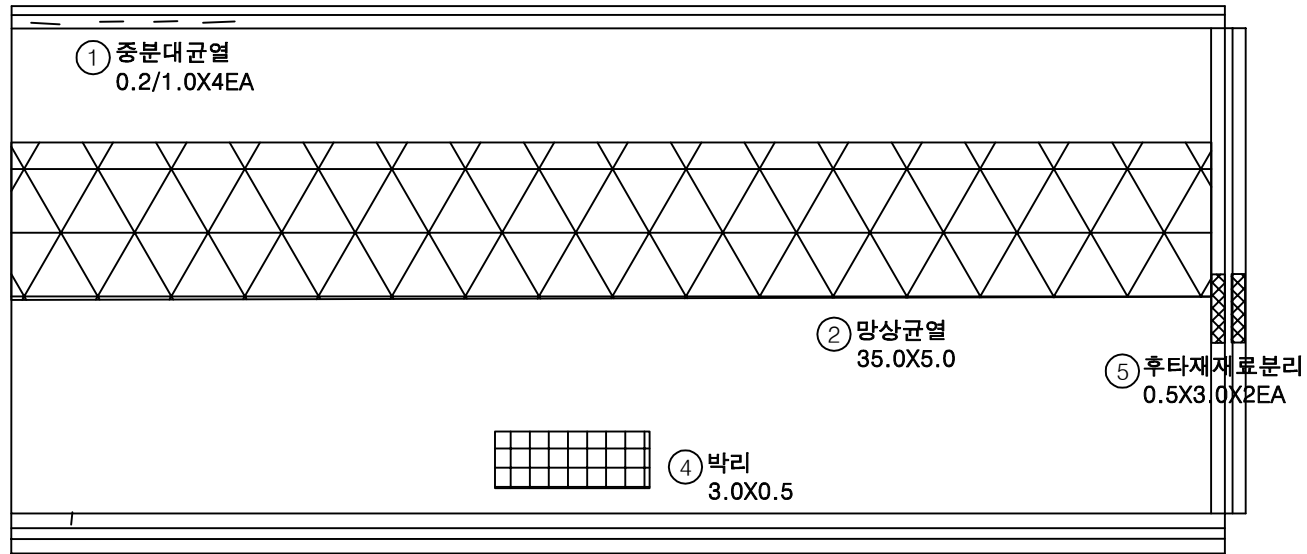
| 번호 | 손상내용 | 손상현황 | | | | | | 비고 |
|---|---|---|---|---|---|---|---|---|
| 1 | 중분대균열 | 0.2 | 1.0 | | 4.00 | m | 4 | |
| 2 | 망상균열 | | 35.0 | 5.0 | 175.00 | m <sup>2</sup> | 1 | |
| 3 | 방호벽균열 | 0.2 | 1.0 | | 1.00 | m | 1 | |

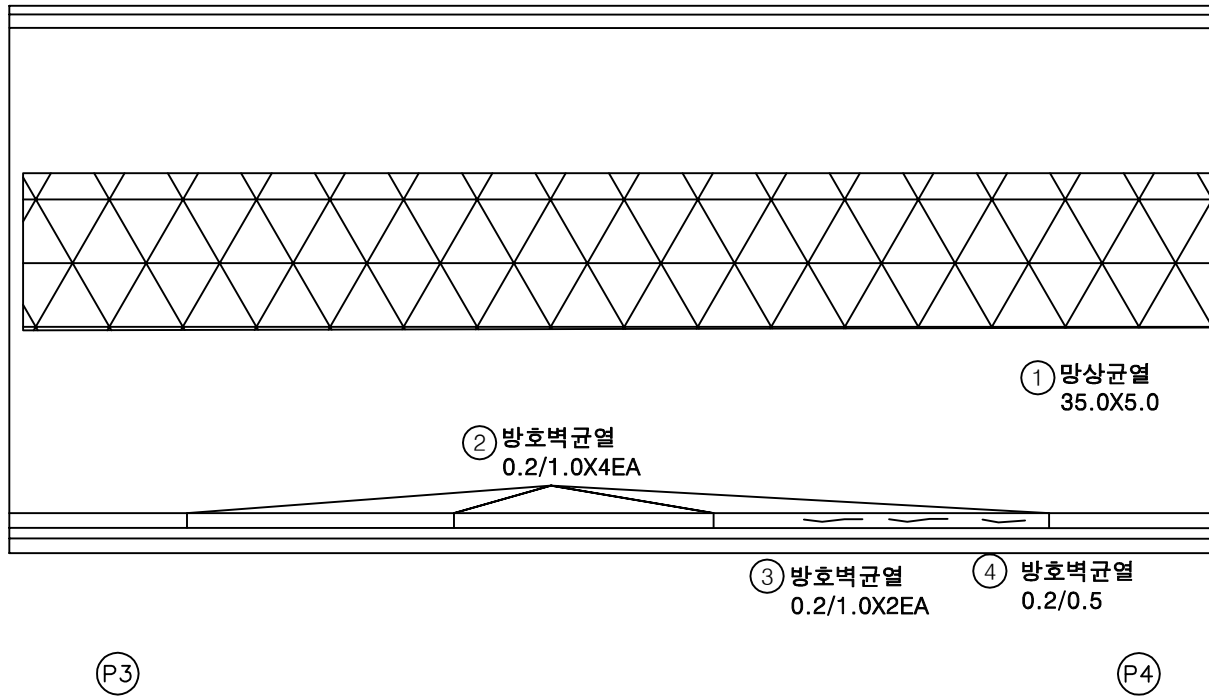
| 번호 | 손상내용 | 손상현황 | | | | | | 비고 |
|---|---|---|---|---|---|---|---|---|
| 1 | 망상균열 | | 35.0 | 5.0 | 175.00 | m <sup>2</sup> | 1 | |
| 2 | 방호벽균열 | 0.2 | 1.0 | | 4.00 | m | 4 | |
| 3 | 방호벽균열 | 0.2 | 1.0 | | 2.00 | m | 2 | |
| 4 | 방호벽균열 | 0.2 | 0.5 | | 0.50 | m | 1 | |

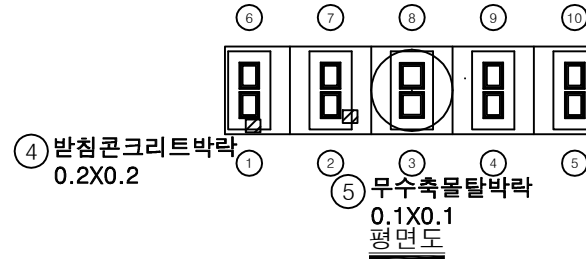
④ 받침콘크리트박락  
0.2X0.2⑤ 무수축물탈박락  
0.1X0.1  
평면도
