상주영천고속도로 시설물 정기안전점검 용역

# 외 관 조 사 망 도

중들교

2020.06

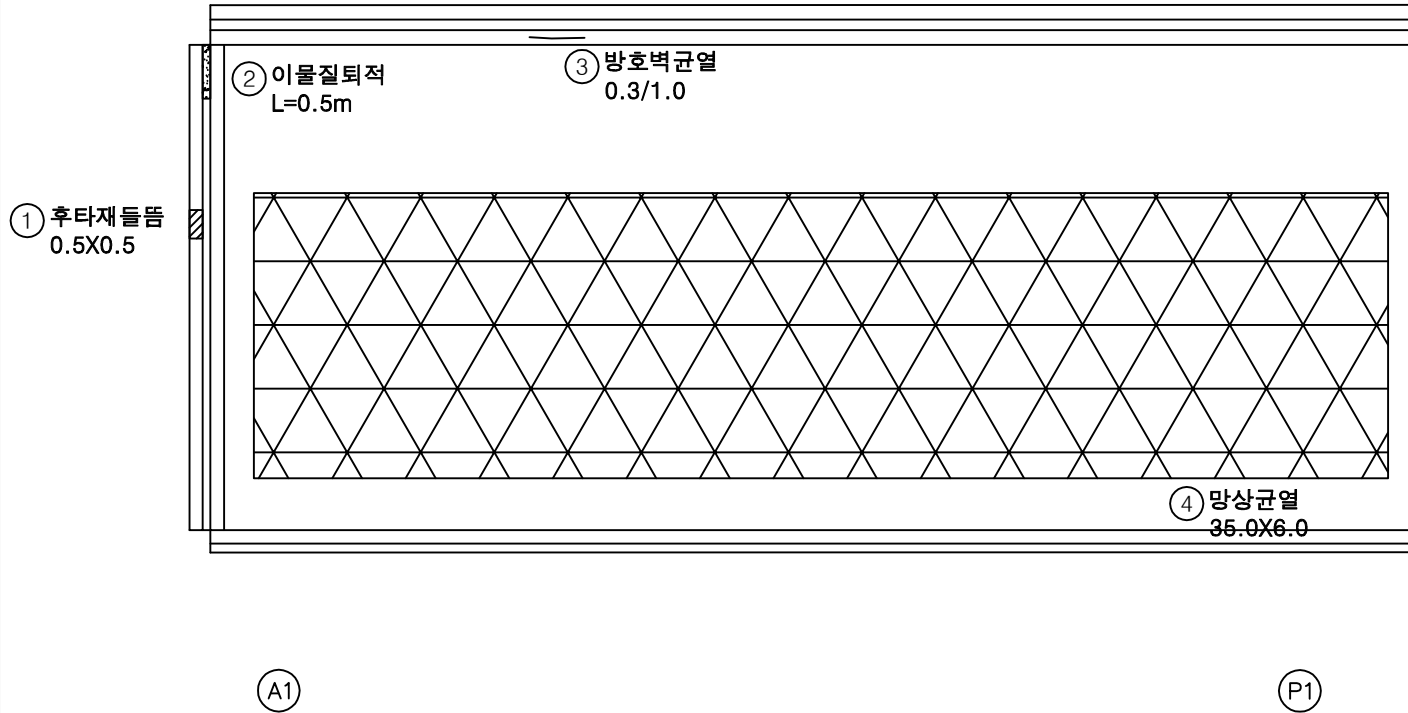
ID : 중대교 슬래브상면 S1 (상주방향)

| 번호 | 손상내용 | 손상현황 | | | | | | 비고 |
|---|---|---|---|---|---|---|---|---|
| 1 | 후타재들뜸 | | 0.5 | 0.5 | 0.25 | m <sup>2</sup> | 1 | |
| 2 | 이물질퇴적 | | 0.5 | | 0.50 | m | 1 | |
| 3 | 방호벽균열 | 0.3 | 1.0 | | 1.00 | m | 1 | |
| 4 | 망상균열 | | 35.0 | 6.0 | 210.00 | m <sup>2</sup> | 1 | |

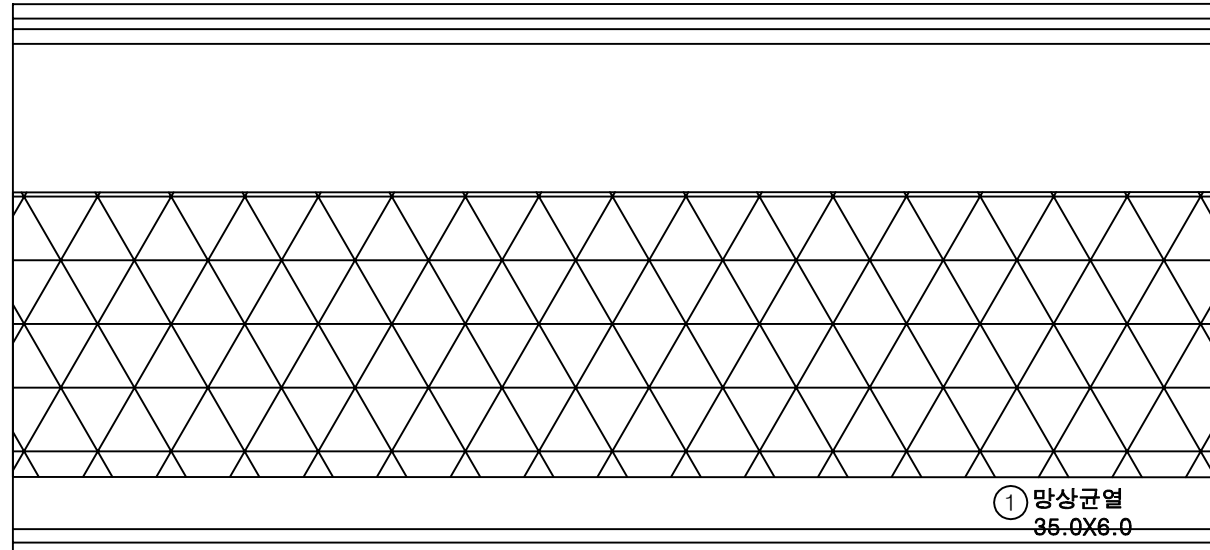
| 번호 | 손상내용 | 손상현황 | | | | | | 비고 |
|---|---|---|---|---|---|---|---|---|
| 1 | 망상균열 | | 35.0 | 6.0 | 210.00 | m <sup>2</sup> | 1 | |

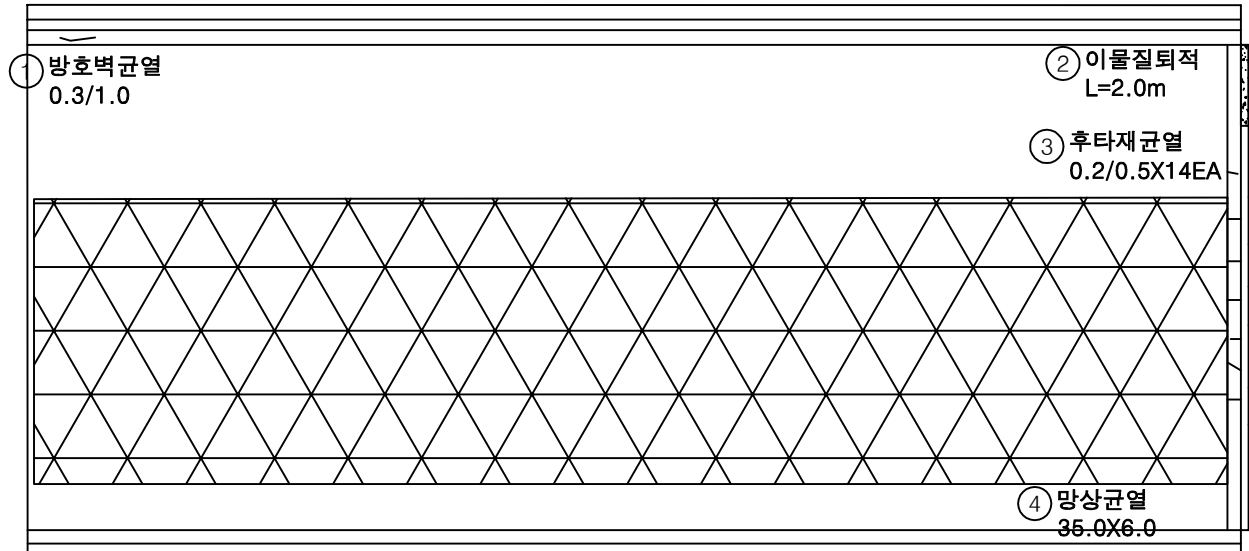
| 번호 | 손상내용 | 손상현황 | | | | | | 비고 |
|---|---|---|---|---|---|---|---|---|
| 1 | 방호벽균열 | 0.3 | 1.0 | | 1.00 | m | 1 | |
| 2 | 이물질퇴적 | | 2.0 | | 2.00 | m | 1 | |
| 3 | 후타재균열 | 0.2 | 0.5 | | 7.00 | m | 14 | |
| 4 | 망상균열 | | 35.0 | 6.0 | 210.00 | m <sup>2</sup> | 1 | |

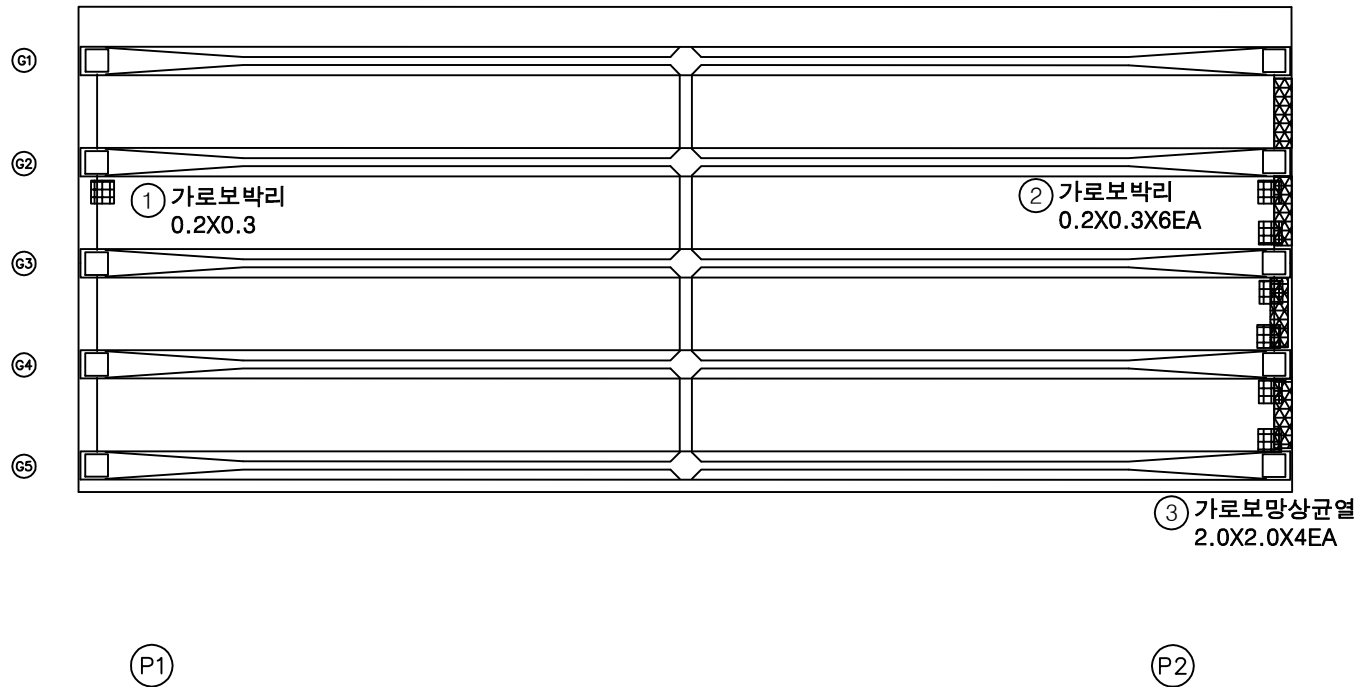
| 번호 | 손상내용 | 손상현황 | | | | | | 비고 |
|---|---|---|---|---|---|---|---|---|
| 1 | 가로보박리 | | 0.2 | 0.3 | 0.06 | m <sup>2</sup> | 1 | |
| 2 | 가로보박리 | | 0.2 | 0.3 | 0.36 | m <sup>2</sup> | 6 | |
| 3 | 가로보망상균열 | | 2.0 | 2.0 | 16.00 | m <sup>2</sup> | 4 | |

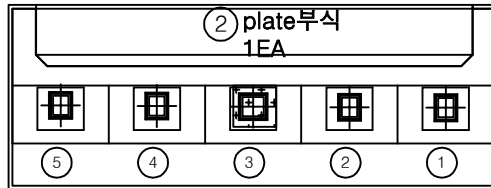
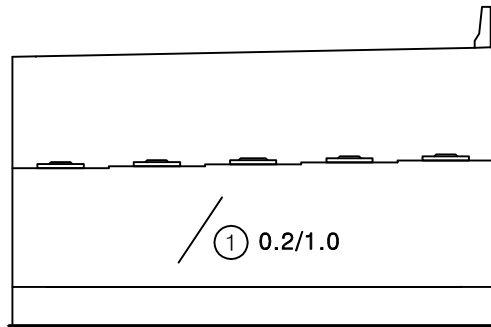
| 번호 | 손상내용 | 손상현황 | | | | | | 비 고 |
|---|---|---|---|---|---|---|---|---|
| 1 | 균열 | 0.2 | 1.0 | | 1.00 | m | 1 | |
| 2 | plate부식 | | | | 1.00 | EA | 1 | |

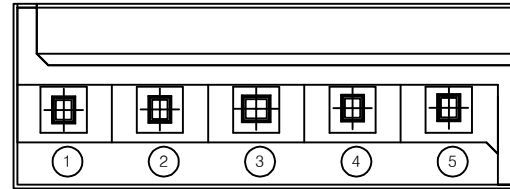
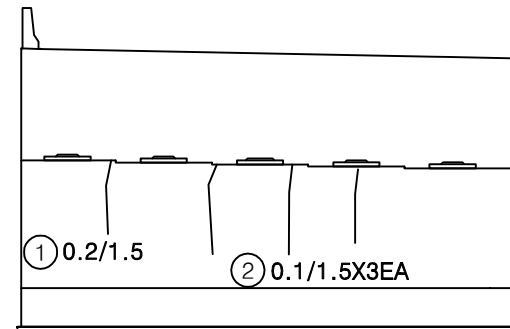
| 번호 | 손상내용 | 손상현황 | | | | | | 비 고 |
|---|---|---|---|---|---|---|---|---|
| 1 | 균열 | 0.2 | 1.5 | | 1.50 | m | 1 | |
| 2 | 균열 | 0.1 | 1.5 | | 4.50 | m | 3 | |

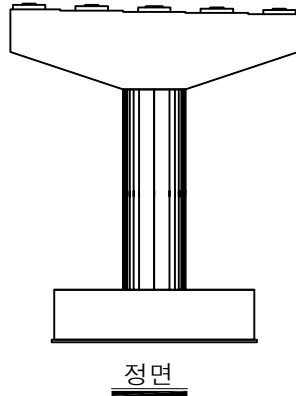
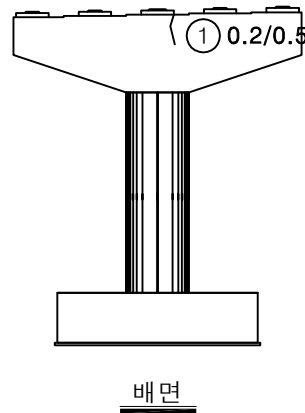
| 번호 | 손상내용 | 손상현황 | | | | | | 비 고 |
|---|---|---|---|---|---|---|---|---|
| 1 | 균열 | 0.2 | 0.5 | | 0.50 | m | 1 | |

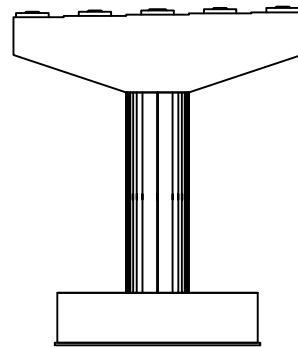
| 번호 | 손상내용 | 손상현황 | | | | | | 비 고 |
|---|---|---|---|---|---|---|---|---|
| 1 | 균열 | 0.2 | 0.5 | | 3.00 | m | 6 | |

① 0.2/D.5X6EA

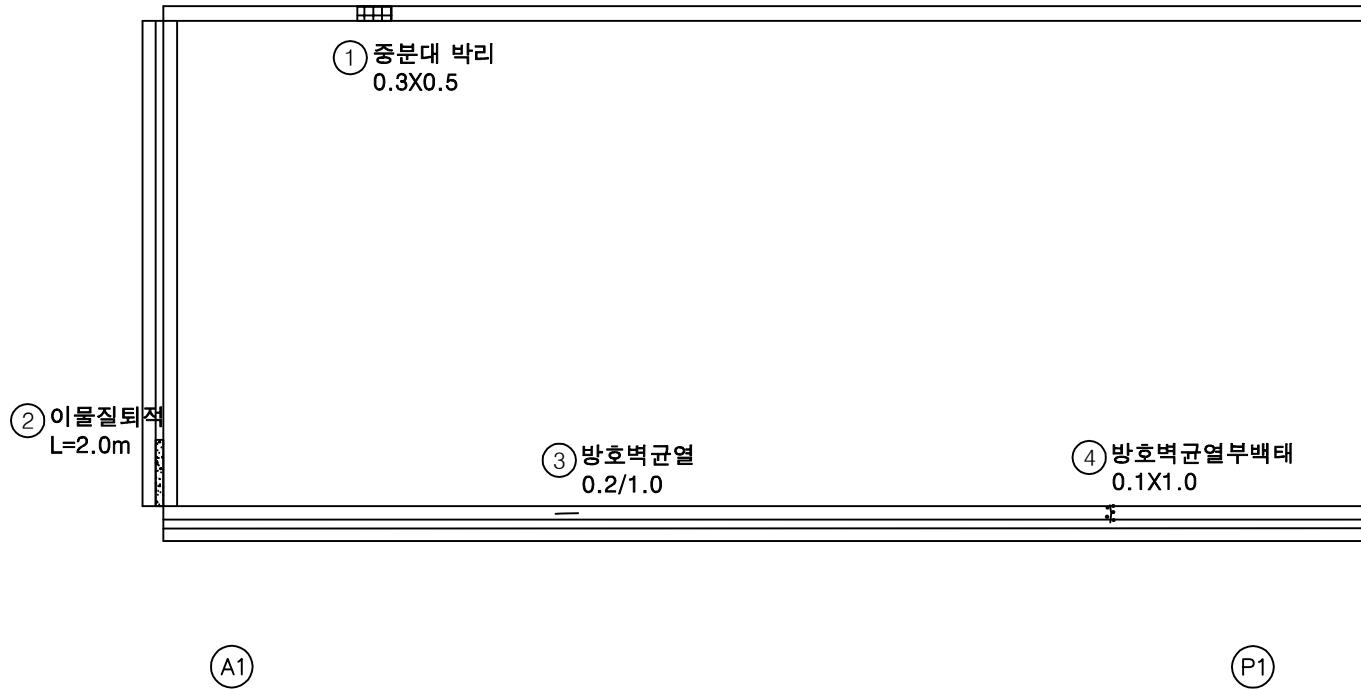
영 천 방 향

| 번호 | 손상내용 | 손상현황 | | | | | | 비고 |
|---|---|---|---|---|---|---|---|---|
| 1 | 중분대 박리 | | 0.3 | 0.5 | 0.15 | m <sup>2</sup> | 1 | |
| 2 | 이물질퇴적 | | 2.0 | | 2.00 | m | 1 | |
| 3 | 방호벽균열 | 0.2 | 1.0 | | 1.00 | m | 1 | |
| 4 | 방호벽균열부백태 | | 0.1 | 1.0 | 0.10 | m <sup>2</sup> | 1 | |

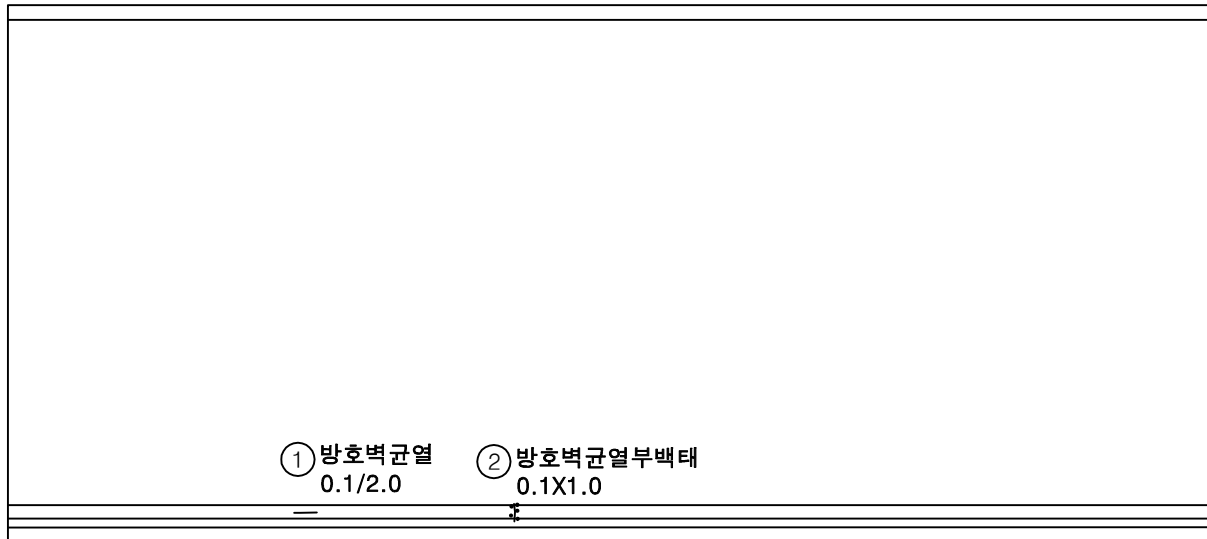
| 번호 | 손상내용 | 손상현황 | | | | | | 비고 |
|---|---|---|---|---|---|---|---|---|
| 1 | 방호벽균열 | 0.1 | 2.0 | | 2.00 | m | 1 | |
| 2 | 방호벽균열부백태 | | 0.1 | 1.0 | 0.10 | m² | 1 | |

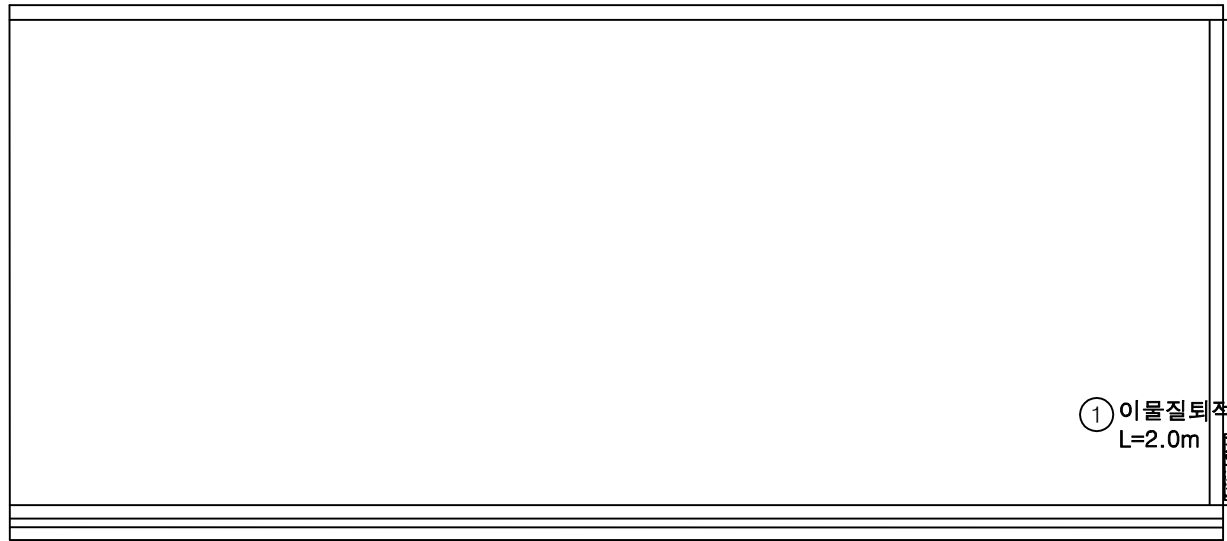
| 번호 | 손상내용 | 손상현황 | | | | | | 비고 |
|---|---|---|---|---|---|---|---|---|
| 1 | 이물질 퇴적 | | 2.0 | | 2.00 | m | 1 | |

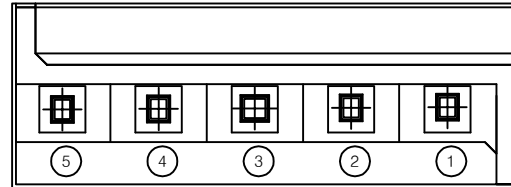
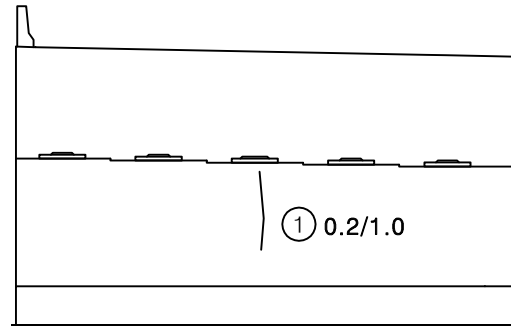
| 번호 | 손상내용 | 손상현황 | | | | | | 비 고 |
|---|---|---|---|---|---|---|---|---|
| 1 | 균열 | 0.2 | 1.0 | | 1.00 | m | 1 | |

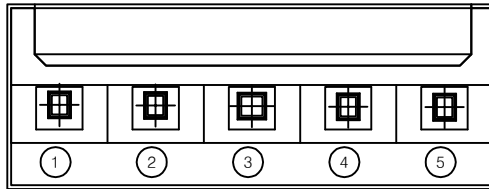
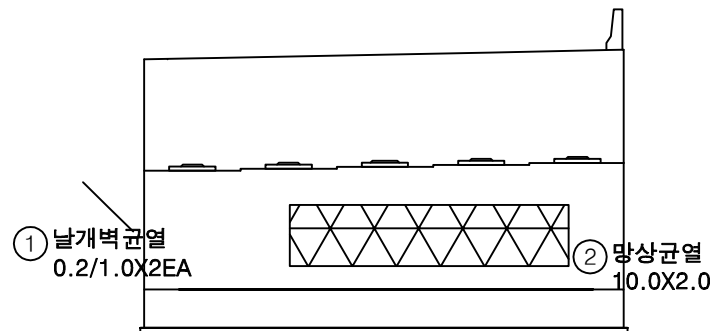
| 번호 | 손상내용 | 손상현황 | | | | | | 비 고 |
|---|---|---|---|---|---|---|---|---|
| 1 | 날개벽균열 | 0.2 | 1.0 | | 2.00 | m | 2 | |
| 2 | 망상균열 | | 10.0 | 2.0 | 20.00 | m <sup>2</sup> | 1 | |

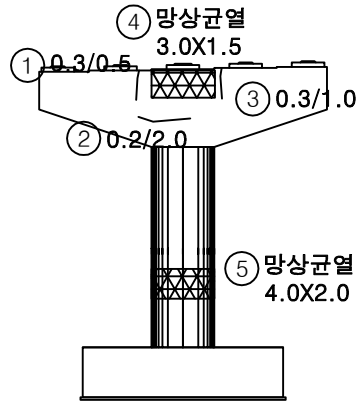
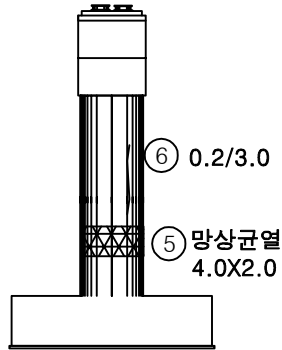
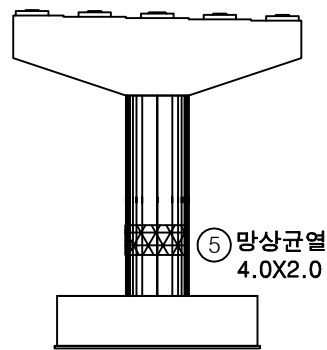
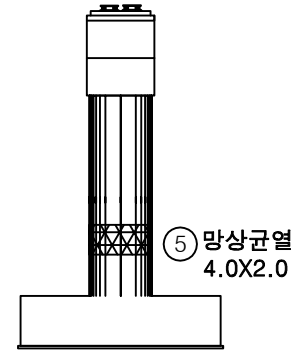
| 번호 | 손상내용 | 손상현황 | | | | | | 비고 |
|---|---|---|---|---|---|---|---|---|
| 1 | 균열 | 0.3 | 0.5 | | 0.50 | m | 1 | |
| 2 | 균열 | 0.2 | 2.0 | | 2.00 | m | 1 | |
| 3 | 균열 | 0.3 | 1.0 | | 1.00 | m | 1 | |
| 4 | 망상균열 | | 3.0 | 1.5 | 4.50 | m <sup>2</sup> | 1 | |
| 5 | 망상균열 | | 4.0 | 2.0 | 8.00 | m <sup>2</sup> | 1 | |
| 6 | 균열 | 0.2 | 3.0 | | 3.00 | m | 1 | |
