상주영천고속도로 시설물 정기안전점검 용역

# 외 관 조 사 망 도

화산JCT R-A교

2020.06

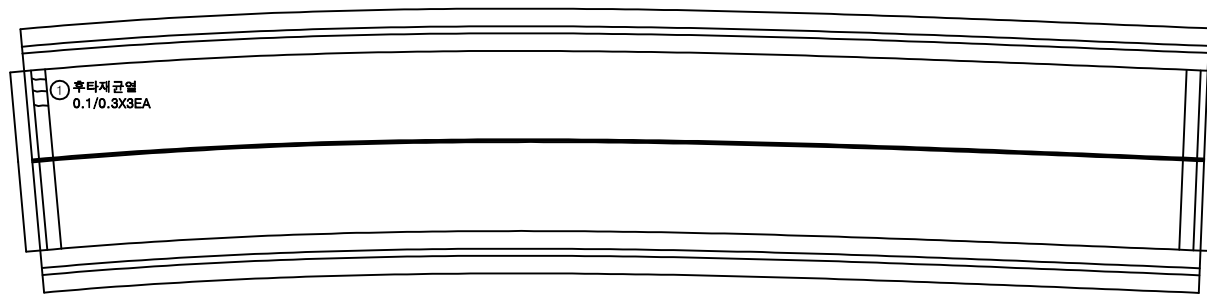
| 번호 | 손상내용 | 손상현황 | | | | | | 비고 |
|---|---|---|---|---|---|---|---|---|
| 1 | 후타재균열 | 0.1 | 0.3 | | 0.90 | m | 3 | |

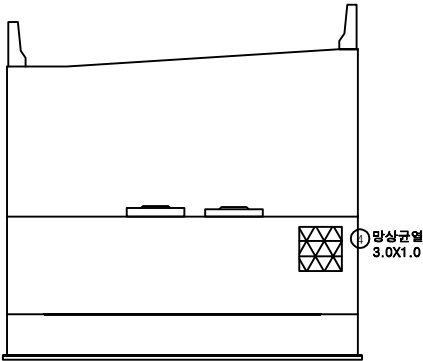
| 번호 | 손상내용 | 손상현황 | | | | | | 비고 |
|---|---|---|---|---|---|---|---|---|
| 1 | 무수축물탈돌출 | | 0.3 | 0.3 | 0.09 | m <sup>2</sup> | 1 | |
| 2 | 무수축물탈돌출 | | 0.3 | 0.3 | 0.09 | m <sup>2</sup> | 1 | |
| 3 | 받침콘크리트재료분리 | | 0.1 | 0.1 | 0.01 | m <sup>2</sup> | 1 | |
| 4 | 망상균열 | | 3.0 | 1.0 | 3.00 | m <sup>2</sup> | 1 | |

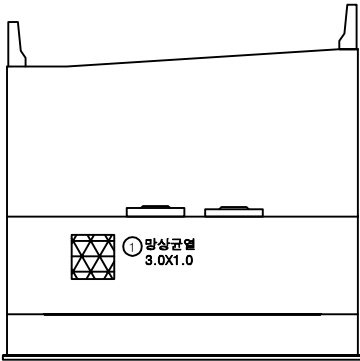
| 번호 | 손상내용 | 손상현황 | | | | | | 비고 |
|---|---|---|---|---|---|---|---|---|
| 1 | 망상균열 | | 3.0 | 1.0 | 3.00 | m <sup>2</sup> | 1 | |
