상주영천고속도로 시설물 정기안전점검 용역

# 외 관 조 사 망 도

화산JCT R-A1교

2020.06

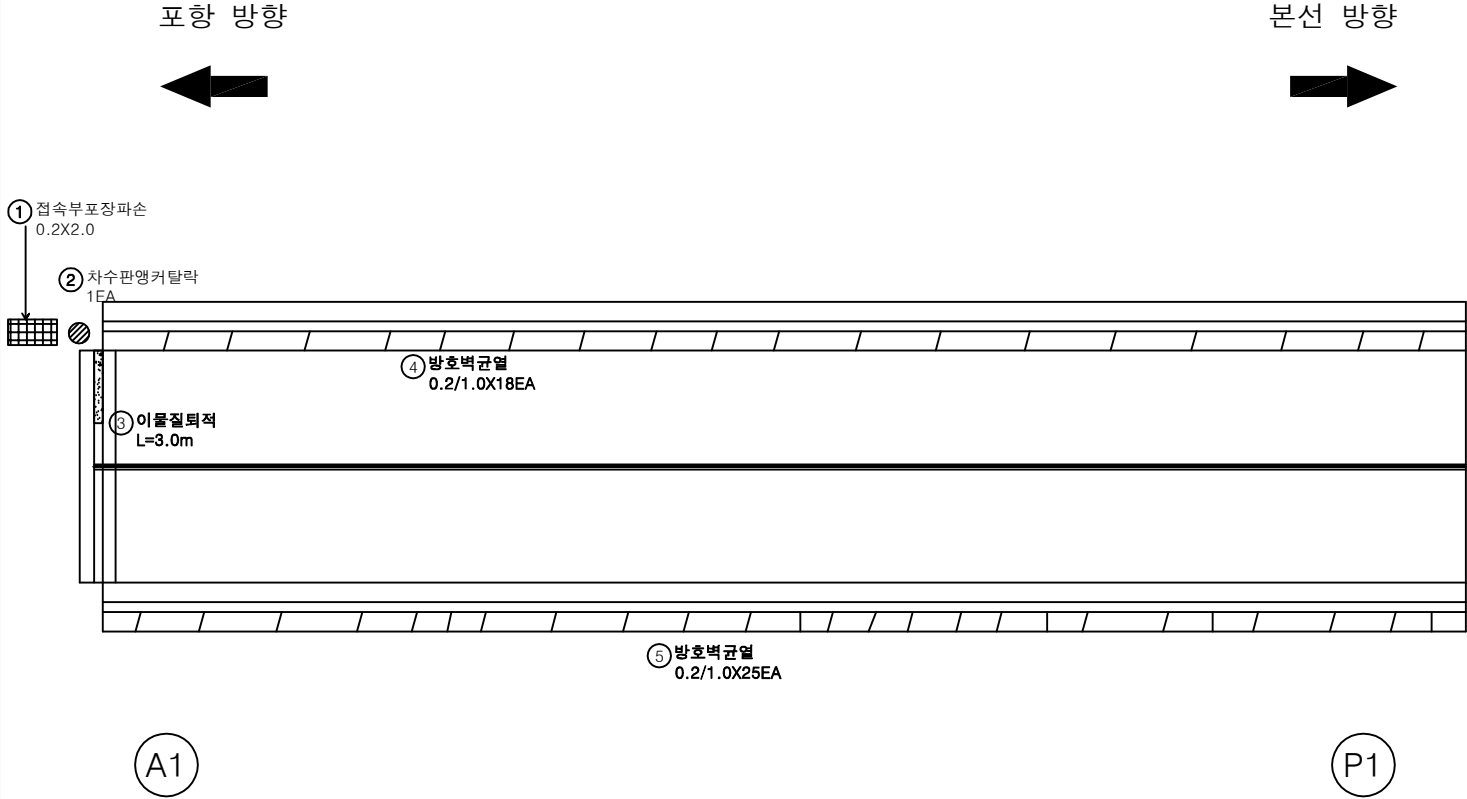
도면번호 01

| 번호 | 손상내용 | 손상현황 | | | | | | 비 고 |
|---|---|---|---|---|---|---|---|---|
| 1 | 접속부포장파손 | | 0.2 | 2.0 | 0.40 | m <sup>2</sup> | 1 | |
| 2 | 차수판앵커탈락 | | | | 1.00 | EA | 1 | |
| 3 | 이물질퇴적 | | 3.0 | | 3.00 | m | 1 | |
| 4 | 방호벽균열 | 0.2 | 1.0 | | 18.00 | m | 18 | |
| 5 | 방호벽균열 | 0.2 | 1.0 | | 25.00 | m | 25 | |

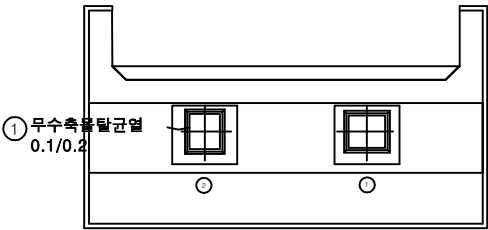
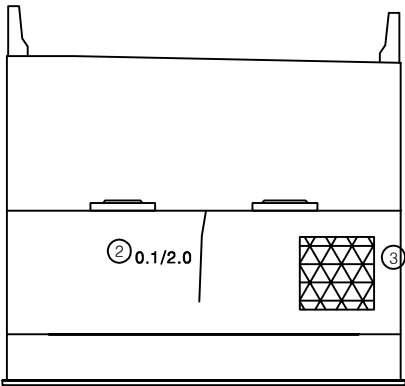
| 번호 | 손상내용 | 손상현황 | | | | | | 비고 |
|---|---|---|---|---|---|---|---|---|
| 1 | 무수축물탈균열 | 0.1 | 0.2 | | 0.20 | m | 1 | |
| 2 | 균열 | 0.1 | 2.0 | | 2.00 | m | 1 | |
| 3 | 망상균열 | | 2.0 | 2.0 | 4.00 | m <sup>2</sup> | 1 | |

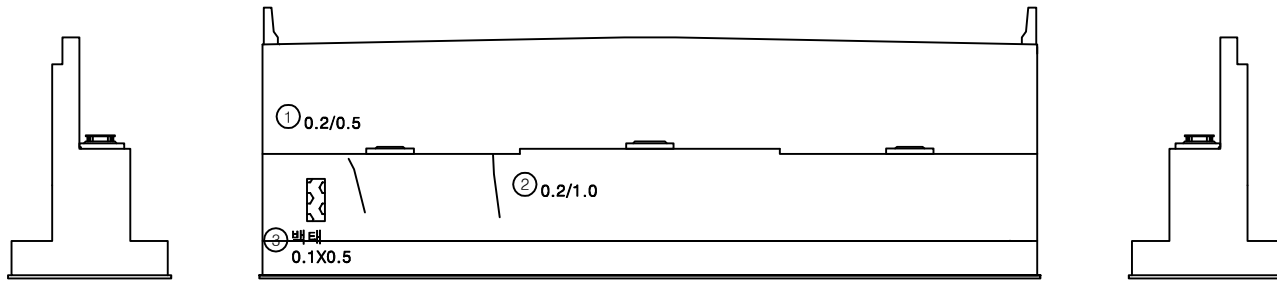
| 번호 | 손상내용 | 손상현황 | | | | | | 비고 |
|---|---|---|---|---|---|---|---|---|
| 1 | 균열 | 0.2 | 0.5 | | 0.50 | m | 1 | |
| 2 | 균열 | 0.2 | 1.0 | | 1.00 | m | 1 | |

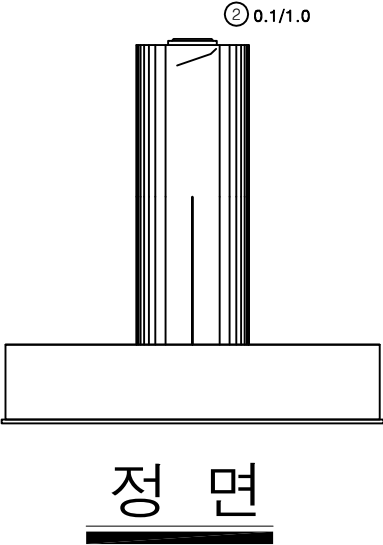
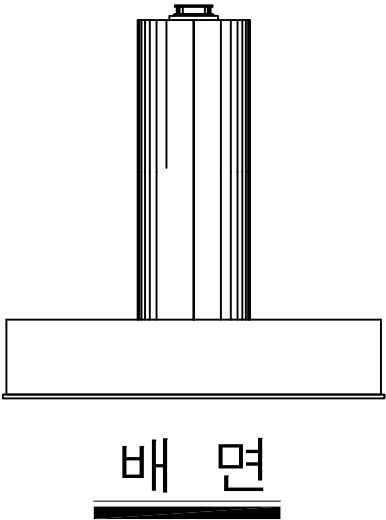
| 번호 | 손상내용 | 손상현황 | | | | | | 비 고 |
|---|---|---|---|---|---|---|---|---|
| 1 | 무수축물탈균열 | 0.1 | 0.2 | | 1.80 | m | 9 | |
| 2 | 균열 | 0.1 | 1.0 | | 1.00 | m | 1 | |

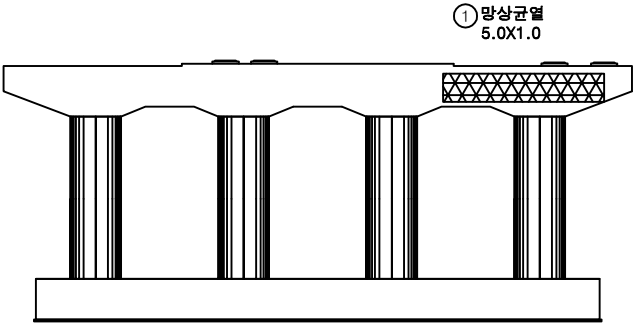
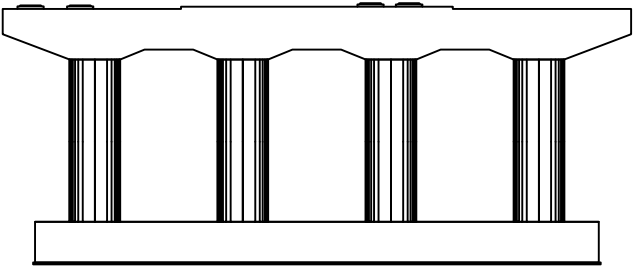
| 번호 | 손상내용 | 손상현황 | | | | | | 비고 |
|---|---|---|---|---|---|---|---|---|
| 1 | 망상균열 | | 5.0 | 1.0 | 5.00 | m <sup>2</sup> | 1 | |
| 3 | 무수축물탈균열 | 0.1 | 0.2 | | 0.80 | m | 4 | |

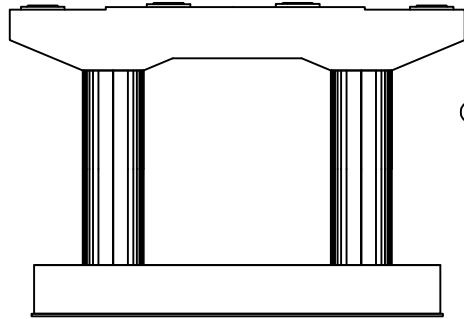
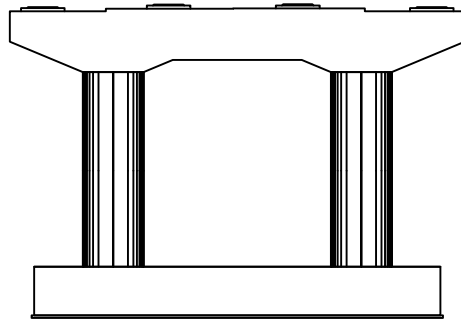
| 번호 | 손상내용 | 손상현황 | | | | | | 비 고 |
|---|---|---|---|---|---|---|---|---|
| 1 | 무수축물탈균열 | 0.1 | 0.2 | | 1.20 | m | 6 | |
| 2 | 무수축물탈균열 | 0.1 | 0.2 | | 1.00 | m | 5 | |
| 4 | 무수축물탈균열 | 0.1 | 0.2 | | 0.80 | m | 4 | |

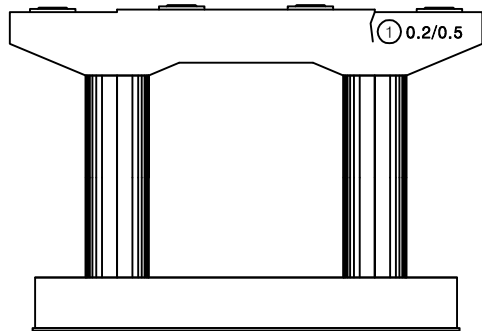
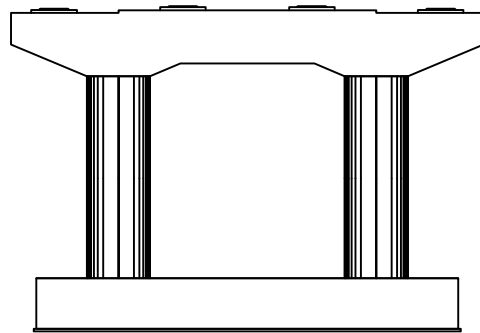
| 번호 | 손상내용 | 손상현황 | | | | | | 비 고 |
|---|---|---|---|---|---|---|---|---|
| 1 | 균열 | 0.2 | 0.5 | | 0.50 | m | 1 | |

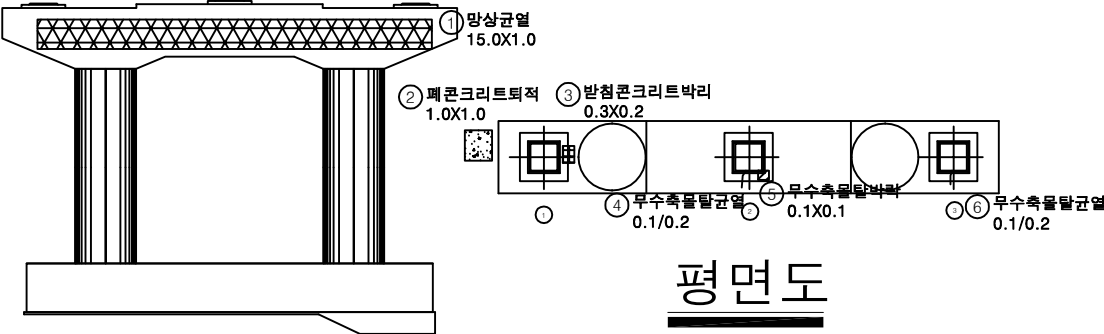
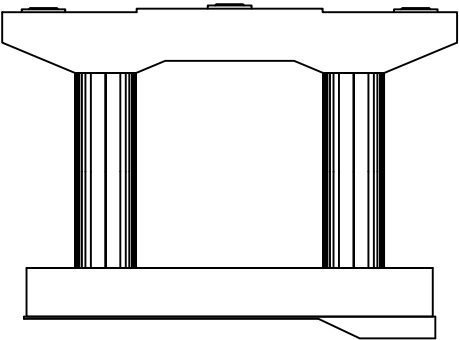
| 번호 | 손상내용 | 손상현황 | | | | | | 비고 |
|---|---|---|---|---|---|---|---|---|
| 1 | 망상균열 | | 15.0 | 1.0 | 15.00 | m <sup>2</sup> | 1 | |
| 4 | 무수축물탈균열 | 0.1 | 0.2 | | 0.20 | m | 1 | |
| 6 | 무수축물탈균열 | 0.1 | 0.2 | | 0.20 | m | 1 | |

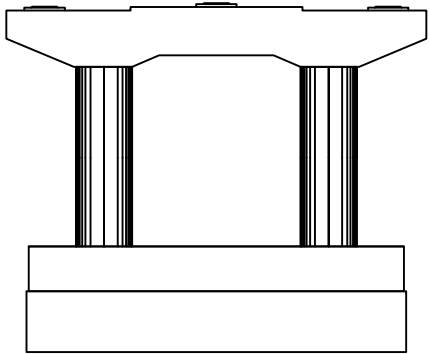
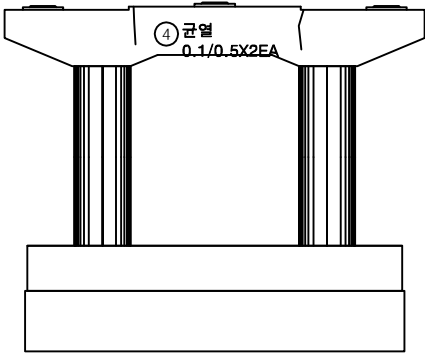
| 번호 | 손상내용 | 손상현황 | | | | | | 비 고 |
|---|---|---|---|---|---|---|---|---|
| 1 | 무수축물탈균열 | 0.1 | 0.2 | | 0.80 | m | 4 | |
| 2 | 무수축물탈균열 | 0.1 | 0.2 | | 1.40 | m | 7 | |
| 3 | 무수축물탈균열 | 0.1 | 0.2 | | 0.60 | m | 3 | |
| 4 | 균열 | 0.1 | 0.5 | | 1.00 | m | 2 | |
