상주영천고속도로 시설물 정기안전점검 용역

# 외 관 조 사 망 도

화산JCT R-H교

2020.06

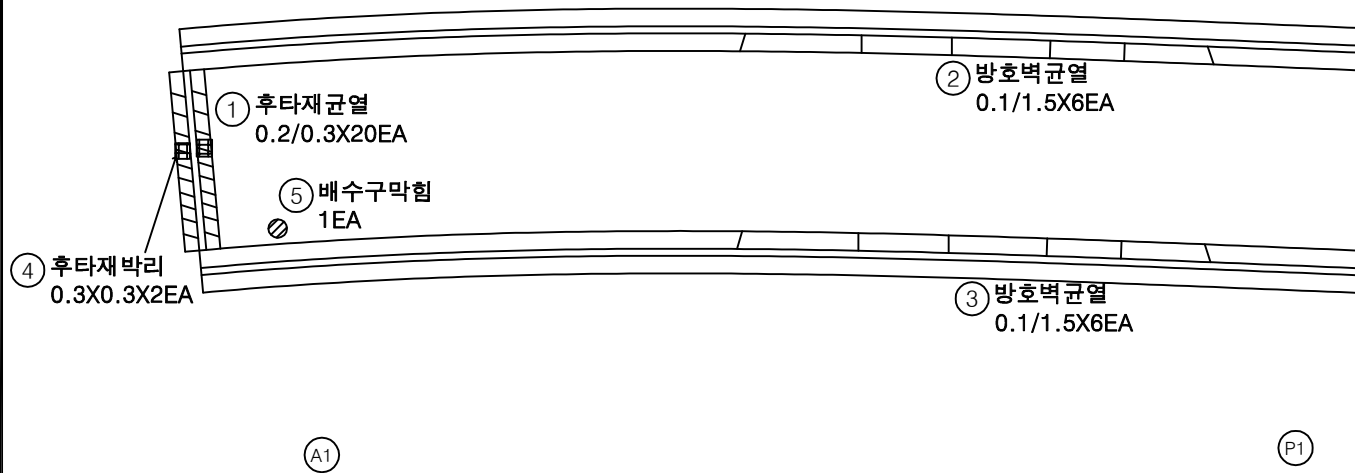
| 번호 | 손상내용 | 손상현황 | | | | | | 비고 |
|---|---|---|---|---|---|---|---|---|
| 1 | 후타재균열 | 0.2 | 0.3 | | 6.00 | m | 20 | |
| 2 | 방호벽균열 | 0.1 | 1.5 | | 9.00 | m | 6 | |
| 3 | 방호벽균열 | 0.1 | 1.5 | | 9.00 | m | 6 | |
| 4 | 후타재박리 | | 0.3 | 0.3 | 0.18 | m <sup>2</sup> | 2 | 신규 |
| 5 | 배수구막힘 | | | | 1.00 | EA | 1 | 신규 |

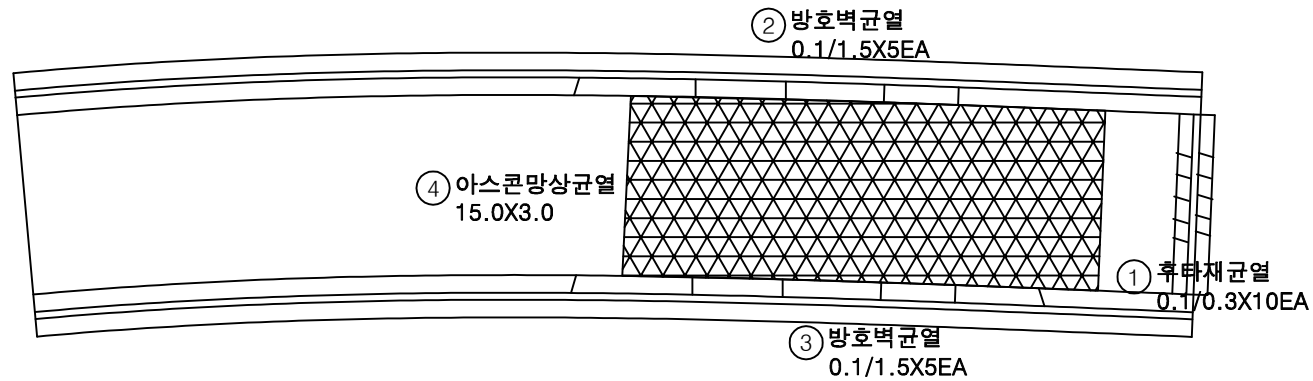
| 번호 | 손상내용 | 손상현황 | | | | | | 비고 |
|---|---|---|---|---|---|---|---|---|
| 1 | 후타재균열 | 0.1 | 0.3 | | 3.00 | m | 10 | |
| 2 | 방호벽균열 | 0.1 | 1.5 | | 7.50 | m | 5 | |
| 3 | 방호벽균열 | 0.1 | 1.5 | | 7.50 | m | 5 | |
| 4 | 아스콘망상균열 | | 15.0 | 3.0 | 45.00 | m <sup>2</sup> | 1 | 신규 |

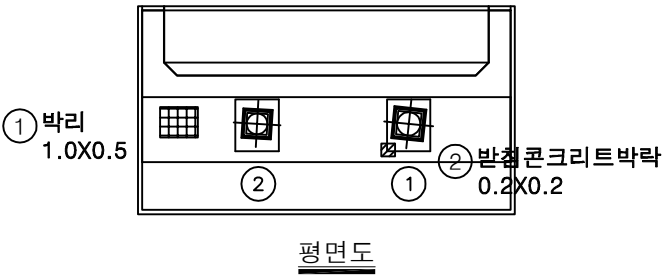
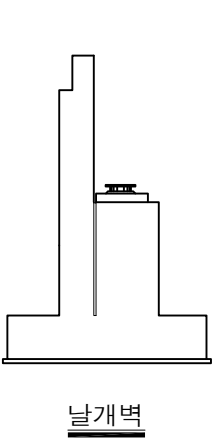
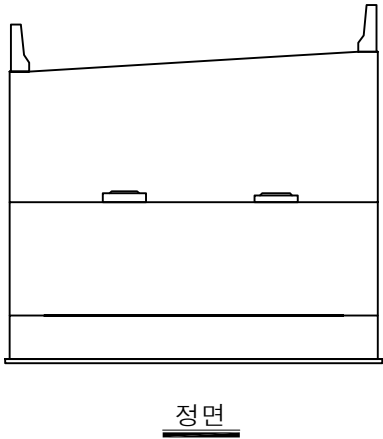
| 번호 | 손상내용 | 손상현황 | | | | | | 비고 |
|---|---|---|---|---|---|---|---|---|
| 1 | 박리 | | 1.0 | 0.5 | 0.50 | m <sup>2</sup> | 1 | |
| 2 | 받침콘크리트박락 | | 0.2 | 0.2 | 0.04 | m <sup>2</sup> | 1 | 신규 |
