상주영천고속도로 시설물 정기안전점검 용역

# 외 관 조 사 망 도

가래실교

2020.06

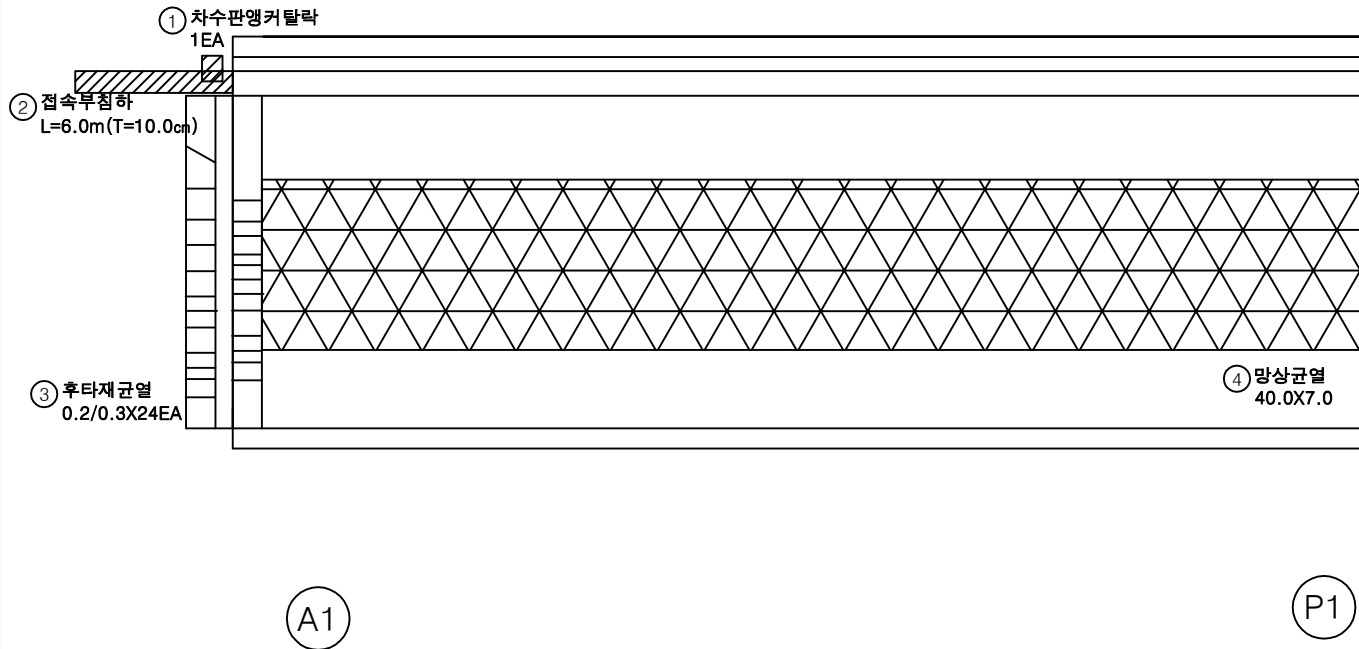
ID : 가래실교 슬래브상면 S1(상주방향)

| 번호 | 손상내용 | 손상현황 | | | | | | 비고 |
|---|---|---|---|---|---|---|---|---|
| 1 | 차수판앵커탈락 | | | | 1.00 | EA | 1 | |
| 2 | 접속부침하 | | 6.0 | | 6.00 | m | 1 | (T=10.0cm) |
| 3 | 후타재균열 | 0.2 | 0.3 | | 7.20 | m | 24 | |
| 4 | 망상균열 | | 40.0 | 7.0 | 280.00 | m <sup>2</sup> | 1 | |

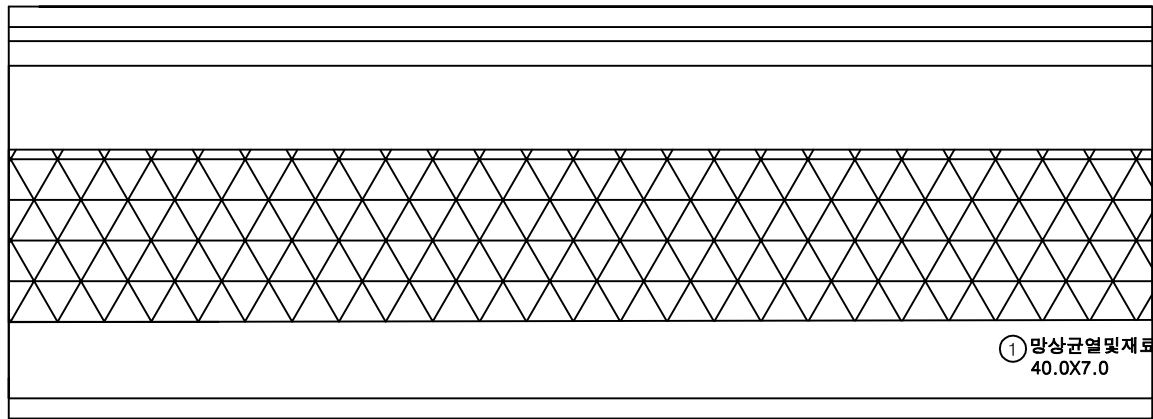
| 번호 | 손상내용 | 손상현황 | | | | | | 비 고 |
|---|---|---|---|---|---|---|---|---|
| 1 | 망상균열및재료분리 | | 40.0 | 7.0 | 280.00 | m <sup>2</sup> | 1 | |

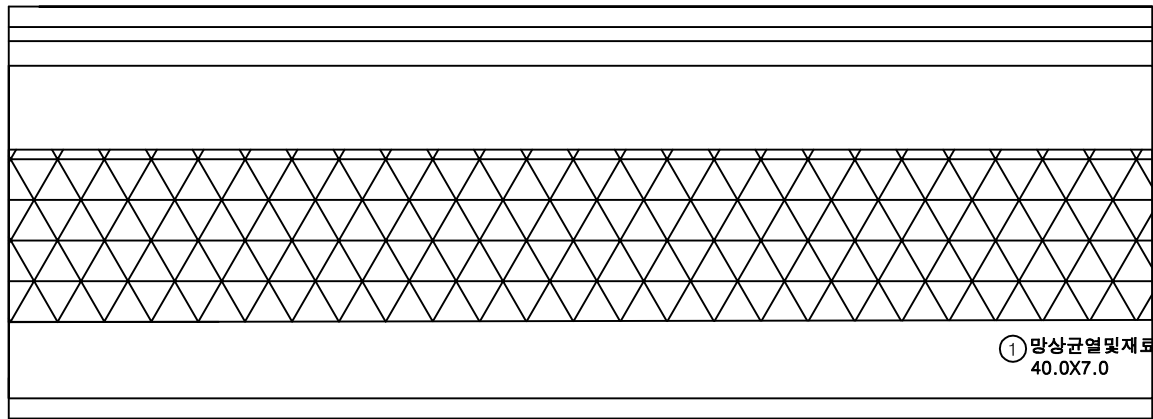
| 번호 | 손상내용 | 손상현황 | | | | | | 비 고 |
|---|---|---|---|---|---|---|---|---|
| 1 | 망상균열및재료분리 | | 40.0 | 7.0 | 280.00 | m <sup>2</sup> | 1 | |

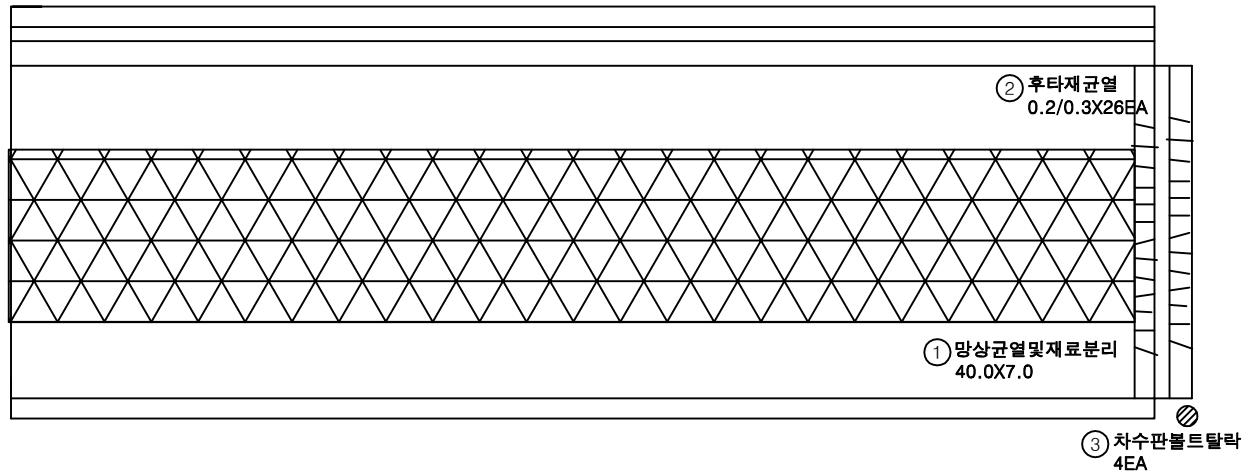
| 번호 | 손상내용 | 손상현황 | | | | | | 비 고 |
|---|---|---|---|---|---|---|---|---|
| 1 | 망상균열및재료분리 | | 40.0 | 7.0 | 280.00 | m <sup>2</sup> | 1 | |
| 2 | 후타재균열 | 0.2 | 0.3 | | 7.80 | m | 26 | |
| 3 | 차수판볼트탈락 | | | | 4.00 | EA | 4 | |

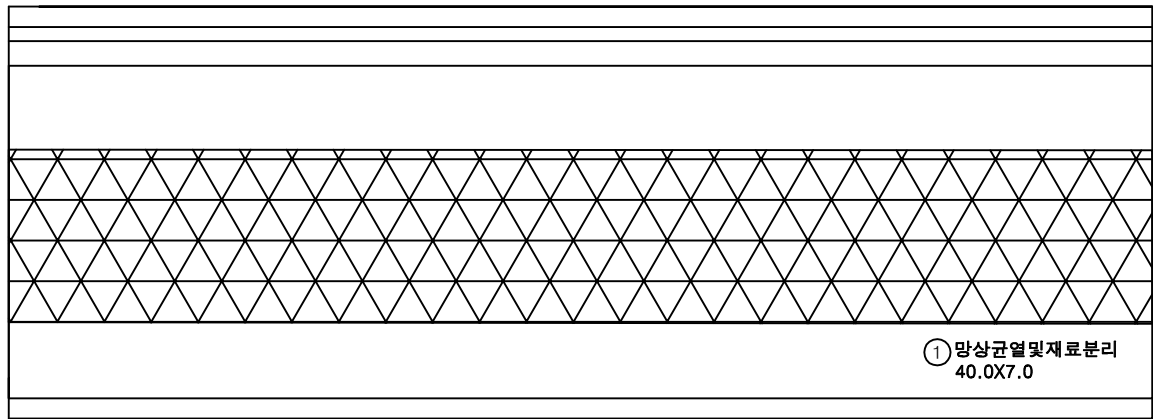
| 번호 | 손상내용 | 손상현황 | | | | | | 비 고 |
|---|---|---|---|---|---|---|---|---|
| 1 | 망상균열및재료분리 | | 40.0 | 7.0 | 280.00 | m <sup>2</sup> | 1 | |

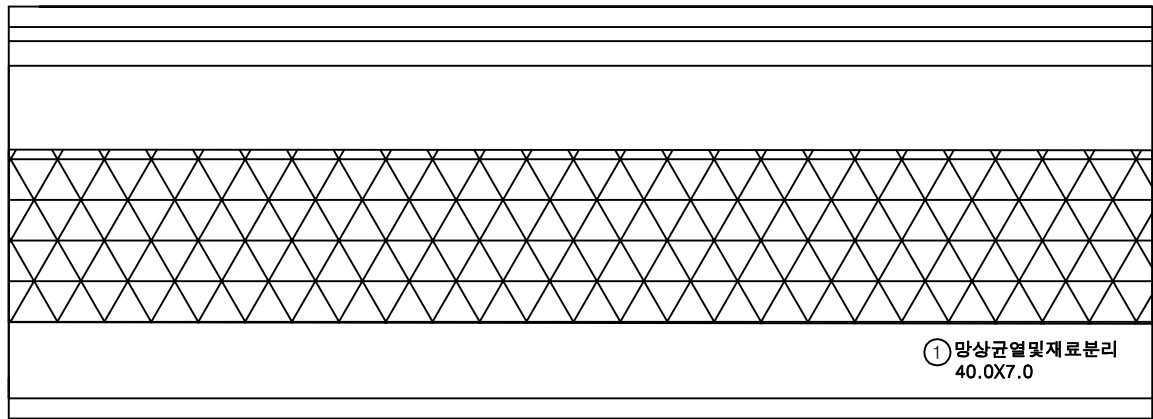
| 번호 | 손상내용 | 손상현황 | | | | | | 비 고 |
|---|---|---|---|---|---|---|---|---|
| 1 | 망상균열및재료분리 | | 40.0 | 7.0 | 280.00 | m <sup>2</sup> | 1 | |

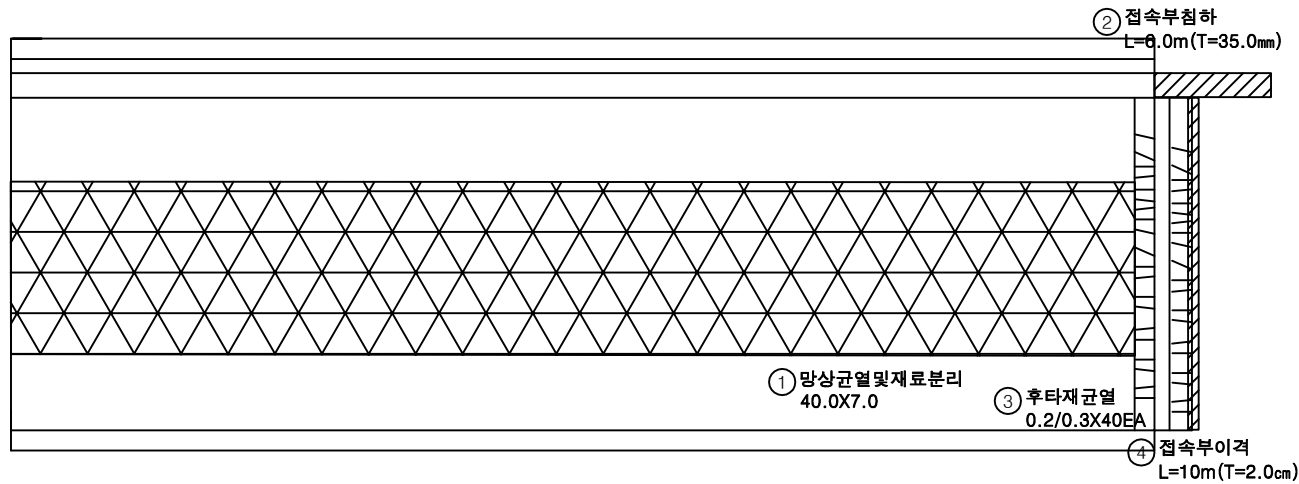
| 번호 | 손상내용 | 손상현황 | | | | | | 비 고 |
|---|---|---|---|---|---|---|---|---|
| 1 | 망상균열및재료분리 | | 40.0 | 7.0 | 280.00 | m <sup>2</sup> | 1 | |
| 3 | 후타재균열 | 0.2 | 0.3 | | 12.00 | m | 40 | |

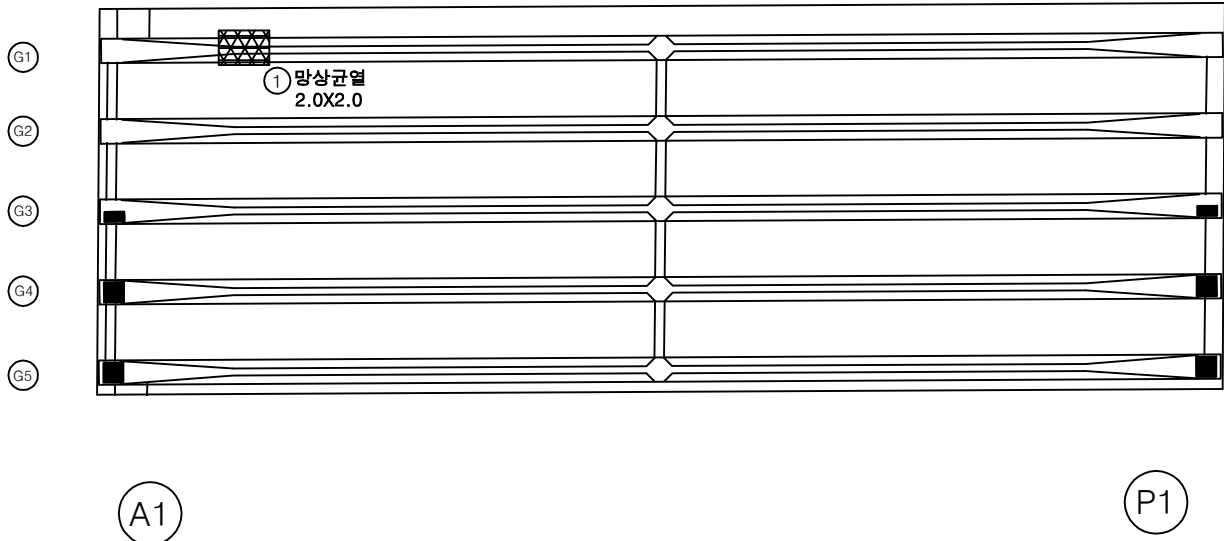
| 번호 | 손상내용 | 손상현황 | | | | | | 비 고 |
|---|---|---|---|---|---|---|---|---|
| 1 | 망상균열 | | 2.0 | 2.0 | 4.00 | m <sup>2</sup> | 1 | |

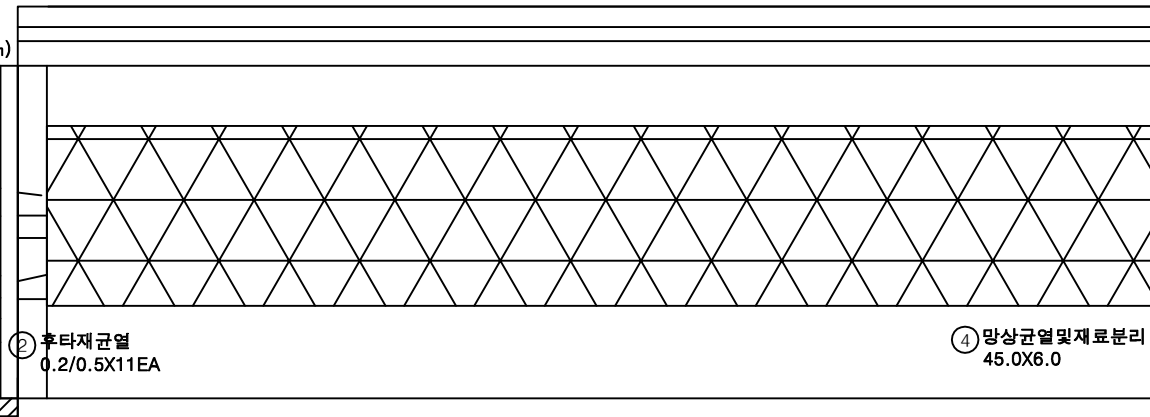
① 접속부이격  
L=10.0m(T=20.0cm)

④ 망상균열및재료분리  
45.0X6.0

② 후타재균열  
0.2/0.5X11EA

| 번호 | 손상내용 | 손상현황 | | | | | | 비 고 |
|---|---|---|---|---|---|---|---|---|
| 2 | 후타재균열 | 0.2 | 0.5 | | 5.50 | m | 11 | |
| 4 | 망상균열및재료분리 | | 45.0 | 6.0 | 270.00 | m <sup>2</sup> | 1 | |

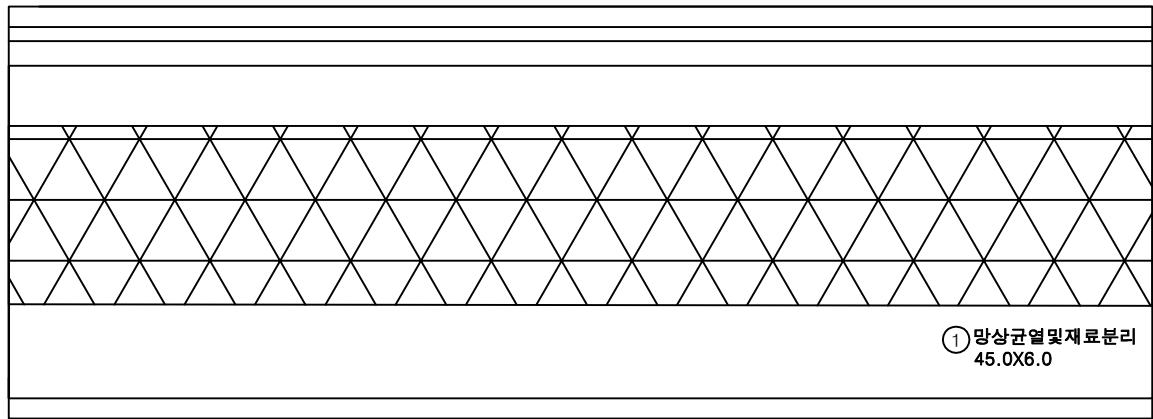
| 번호 | 손상내용 | 손상현황 | | | | | | 비 고 |
|---|---|---|---|---|---|---|---|---|
| 1 | 망상균열및재료분리 | | 45.0 | 6.0 | 270.00 | m <sup>2</sup> | 1 | |

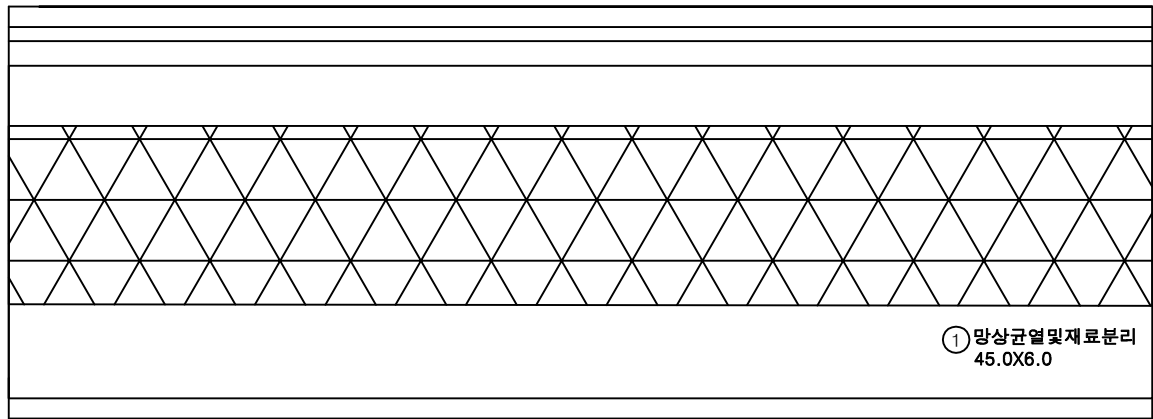
| 번호 | 손상내용 | 손상현황 | | | | | | 비 고 |
|---|---|---|---|---|---|---|---|---|
| 1 | 망상균열및재료분리 | | 45.0 | 6.0 | 270.00 | m <sup>2</sup> | 1 | |

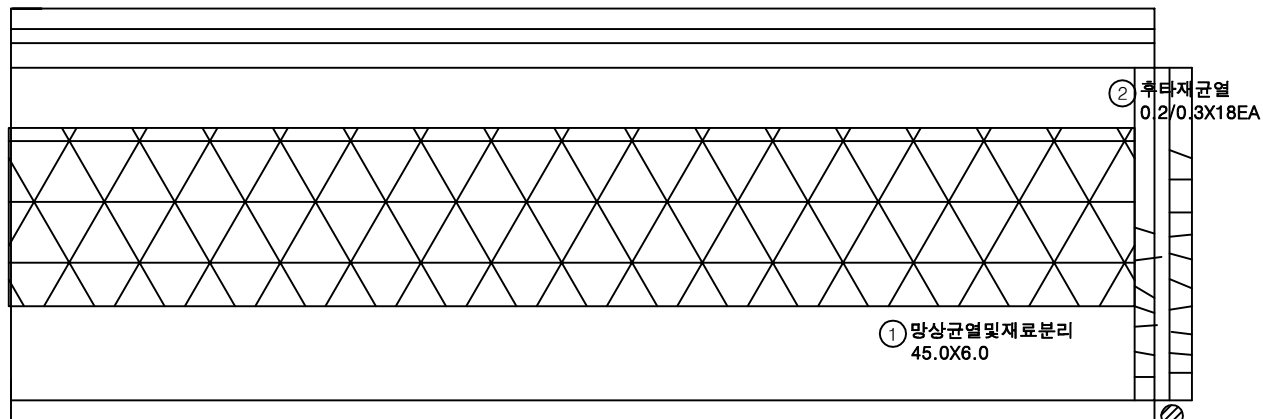
① 망상균열및재료분리  
45.0X6.0

② 후타재균열  
0.2/0.3X18EA

| 번호 | 손상내용 | 손상현황 | | | | | | 비 고 |
|---|---|---|---|---|---|---|---|---|
| 1 | 망상균열및재료분리 | | 45.0 | 6.0 | 270.00 | m <sup>2</sup> | 1 | |
| 2 | 후타재균열 | 0.2 | 0.3 | | 5.40 | m | 18 | |

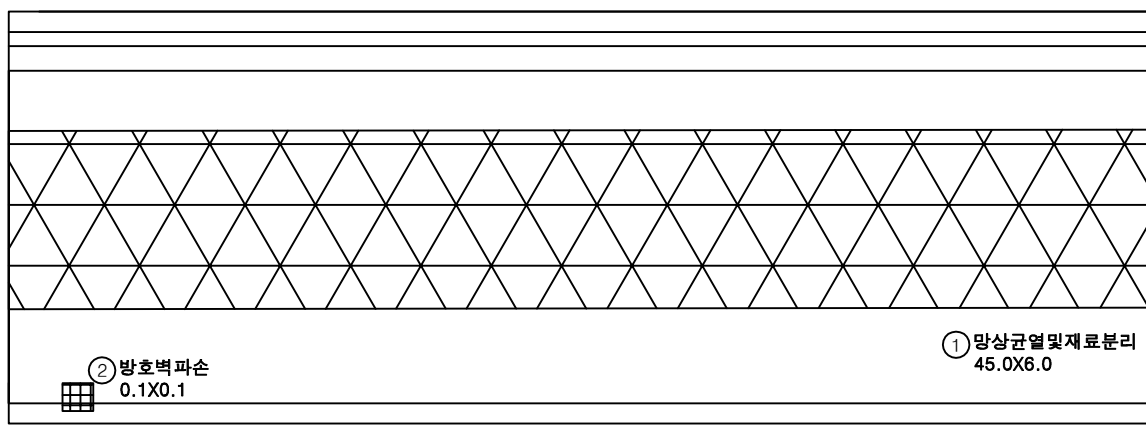
| 번호 | 손상내용 | 손상현황 | | | | | | 비 고 |
|---|---|---|---|---|---|---|---|---|
| 1 | 망상균열및재료분리 | | 45.0 | 6.0 | 270.00 | m <sup>2</sup> | 1 | |

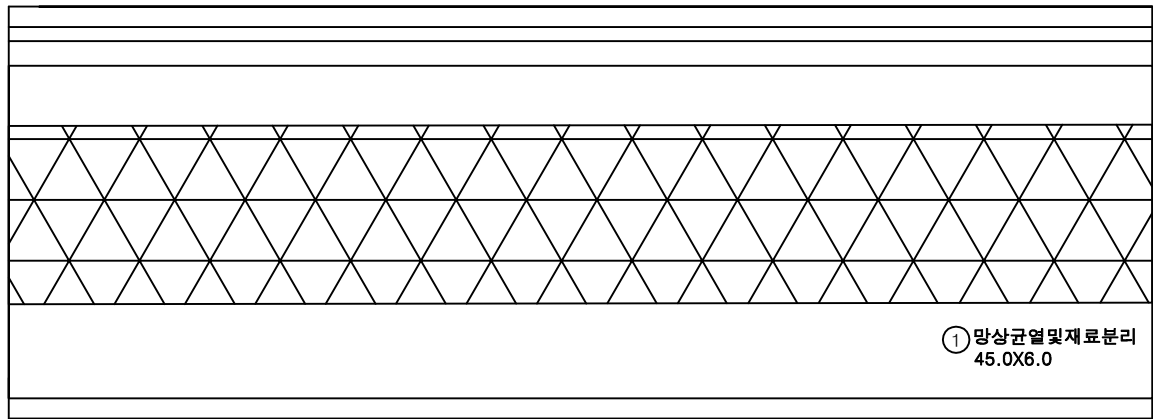
| 번호 | 손상내용 | 손상현황 | | | | | | 비 고 |
|---|---|---|---|---|---|---|---|---|
| 1 | 망상균열및재료분리 | | 45.0 | 6.0 | 270.00 | m <sup>2</sup> | 1 | |

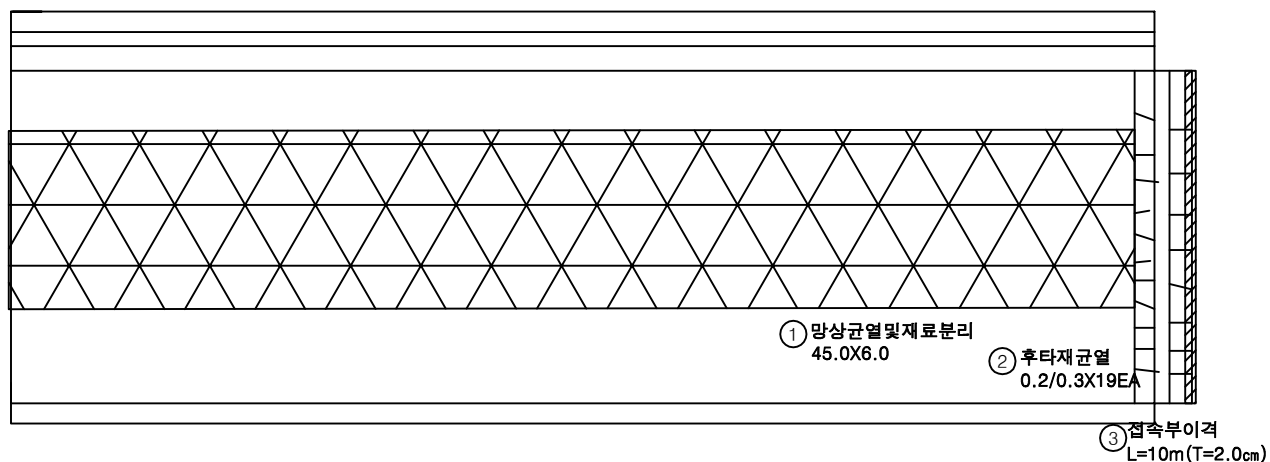
| 번호 | 손상내용 | 손상현황 | | | | | | 비 고 |
|---|---|---|---|---|---|---|---|---|
| 1 | 망상균열및재료분리 | | 45.0 | 6.0 | 270.00 | m <sup>2</sup> | 1 | |
| 2 | 후타재균열 | 0.2 | 0.3 | | 5.70 | m | 19 | |

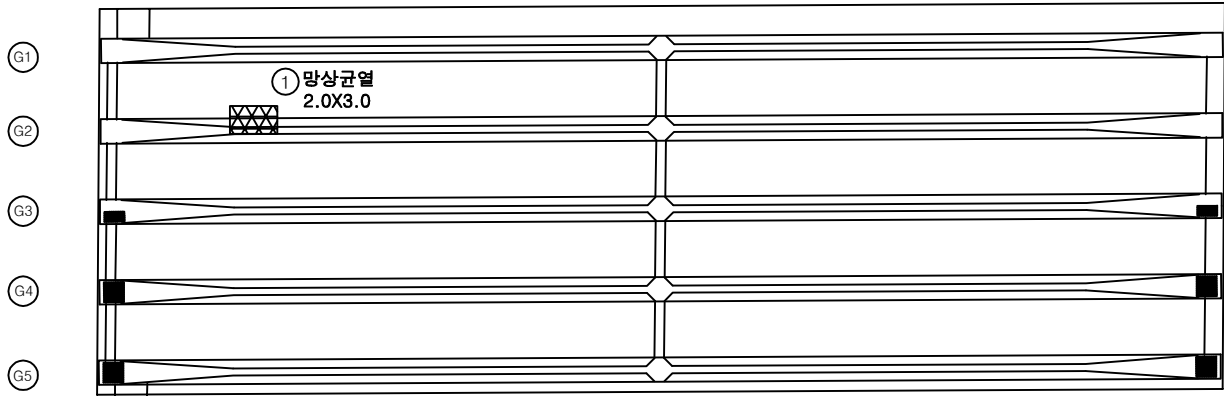
| 번호 | 손상내용 | 손상현황 | | | | | | 비 고 |
|---|---|---|---|---|---|---|---|---|
| 1 | 망상균열 | | 2.0 | 3.0 | 6.00 | m <sup>2</sup> | 1 | |

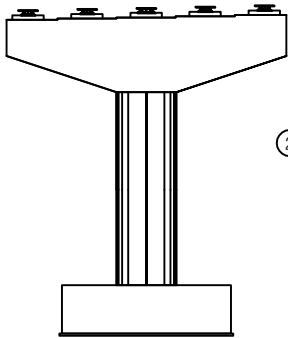
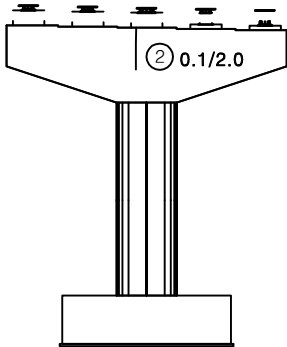
| 번호 | 손상내용 | 손상현황 | | | | | | 비고 |
|---|---|---|---|---|---|---|---|---|
| 1 | 무수축물탈균열 | 0.1 | 0.2 | | 0.20 | m | 1 | |
| 2 | 균열 | 0.1 | 2.0 | | 2.00 | m | 1 | |

② 반침콘크리트재료분리  
0.5X0.1

① 무수축물탈균열  
0.1/0.2

② 0.1/2.0
