상주영천고속도로 시설물 정기안전점검 용역

# 외 관 조 사 망 도

암기교

2020.06

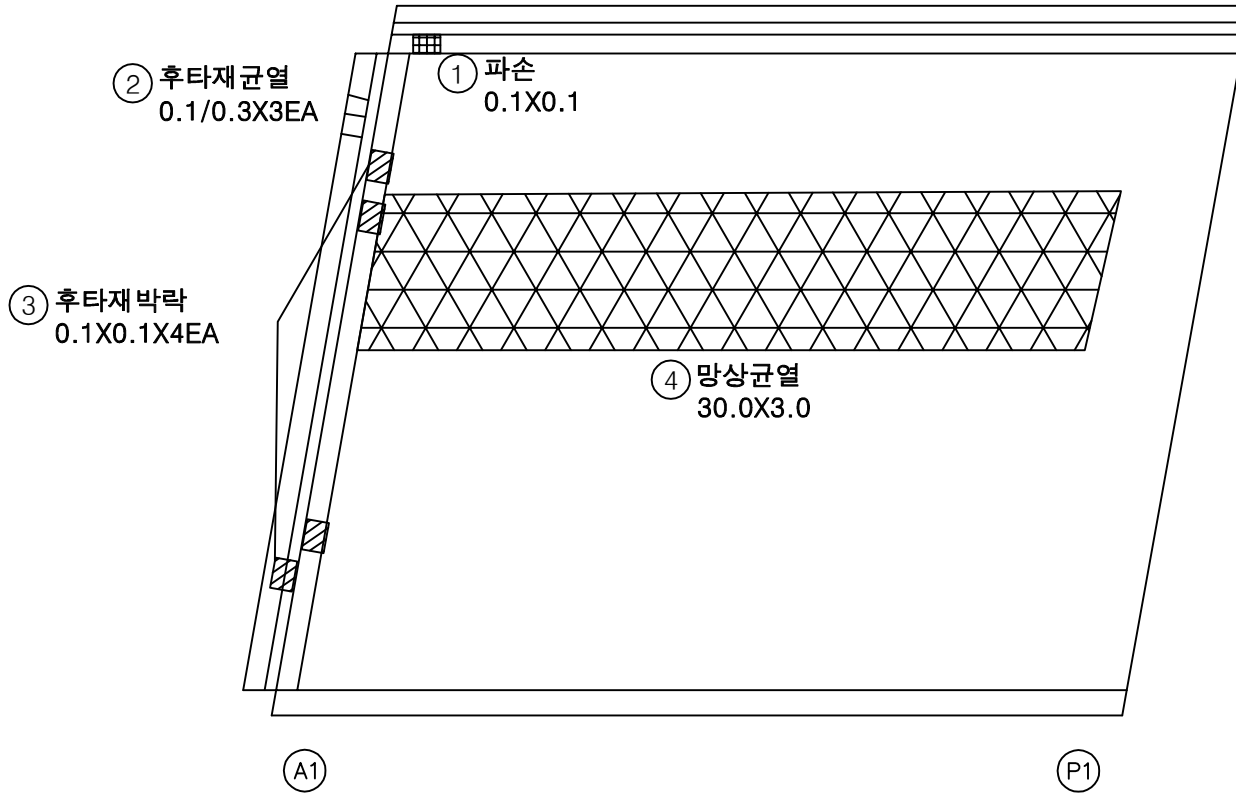
| 번호 | 손상내용 | 손상현황 | | | | | | 비고 |
|---|---|---|---|---|---|---|---|---|
| 1 | 파손 | | 0.1 | 0.1 | 0.01 | m <sup>2</sup> | 1 | |
| 2 | 후타재균열 | 0.1 | 0.3 | | 0.90 | m | 3 | |
| 3 | 후타재박락 | | 0.1 | 0.1 | 0.04 | m <sup>2</sup> | 4 | |
| 4 | 망상균열 | | 30.0 | 3.0 | 90.00 | m <sup>2</sup> | 1 | |

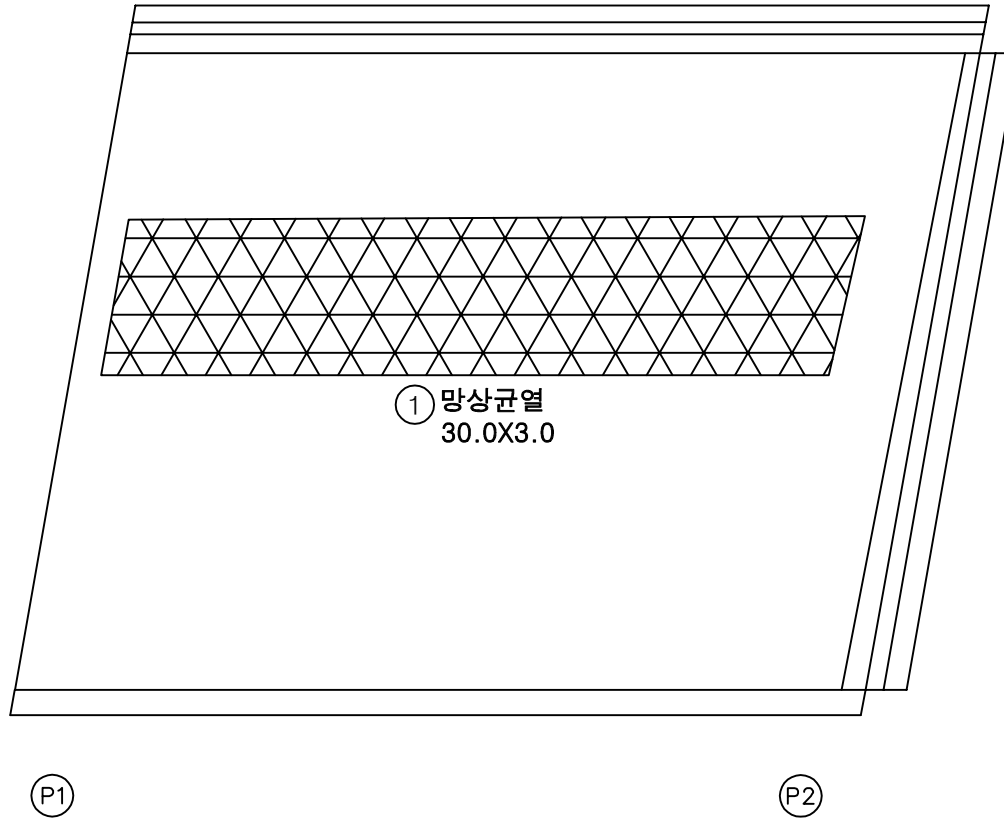
| 번호 | 손상내용 | 손상현황 | | | | | | 비고 |
|---|---|---|---|---|---|---|---|---|
| 1 | 망상균열 | | 30.0 | 3.0 | 90.00 | m <sup>2</sup> | 1 | |

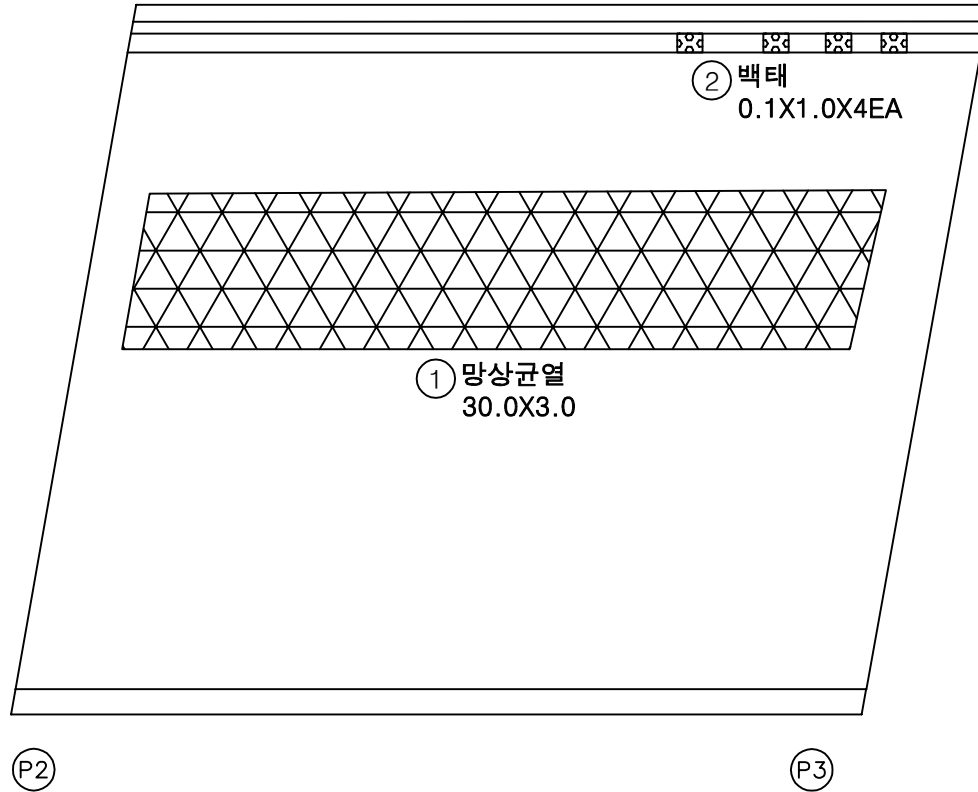
| 번호 | 손상내용 | 손상현황 | | | | | | 비고 |
|---|---|---|---|---|---|---|---|---|
| 1 | 망상균열 | | 30.0 | 3.0 | 90.00 | m <sup>2</sup> | 1 | |
| 2 | 백태 | | 0.1 | 1.0 | 0.40 | m <sup>2</sup> | 4 | |

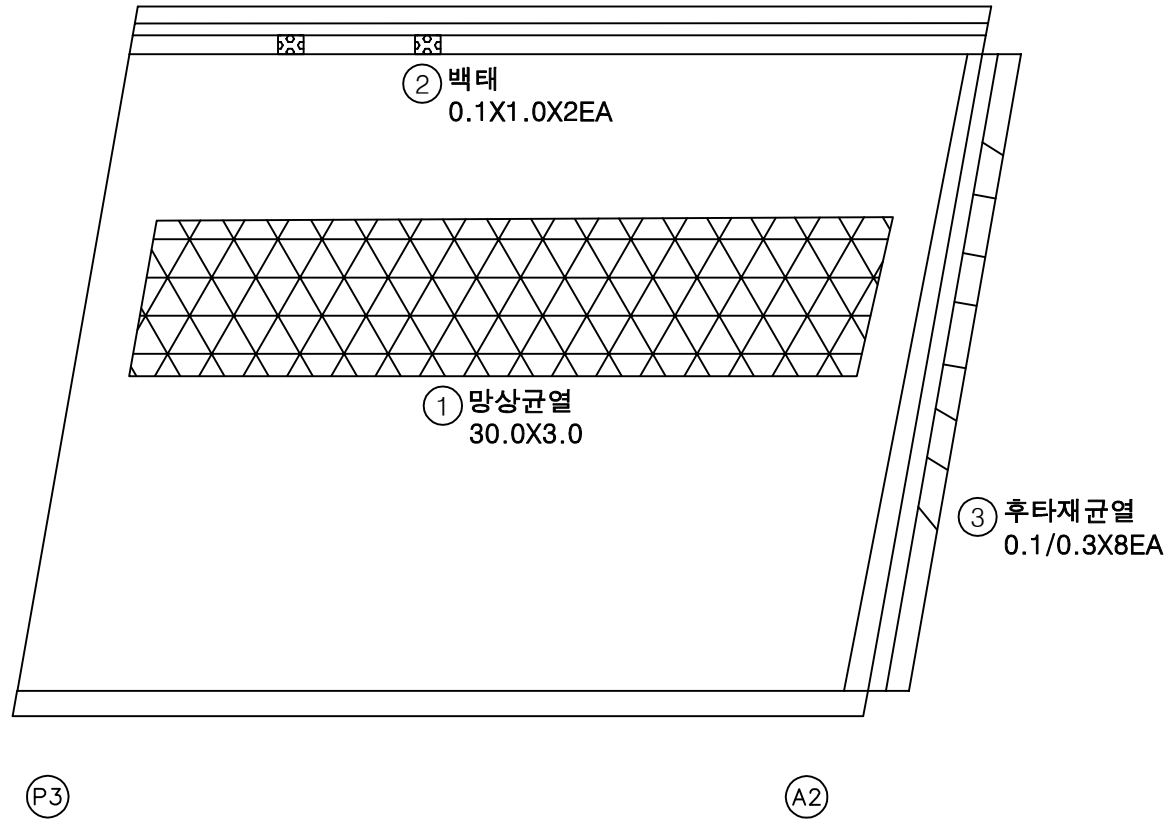
| 번호 | 손상내용 | 손상현황 | | | | | | 비고 |
|---|---|---|---|---|---|---|---|---|
| 1 | 망상균열 | | 30.0 | 3.0 | 90.00 | m <sup>2</sup> | 1 | |
| 2 | 백태 | | 0.1 | 1.0 | 0.20 | m <sup>2</sup> | 2 | |
| 3 | 후타재균열 | 0.1 | 0.3 | | 2.40 | m | 8 | |

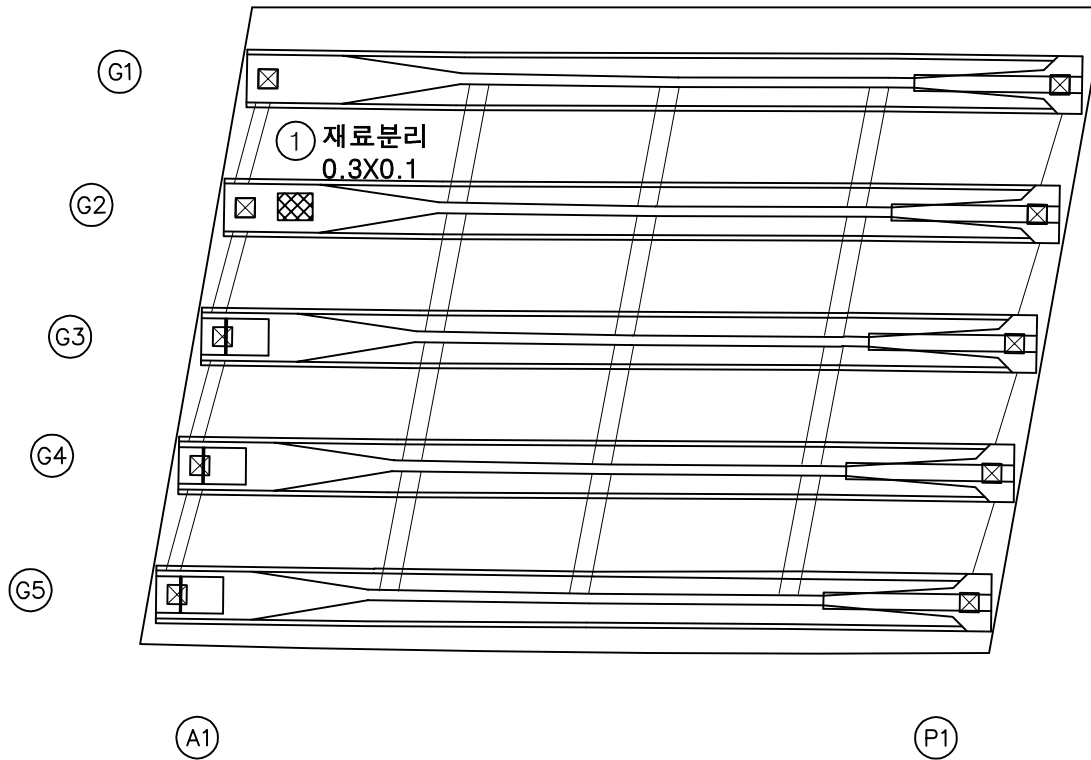
| 번호 | 손상내용 | 손상현황 | | | | | | 비고 |
|---|---|---|---|---|---|---|---|---|
| 1 | 재료분리 | | 0.3 | 0.1 | 0.03 | m <sup>2</sup> | 1 | |

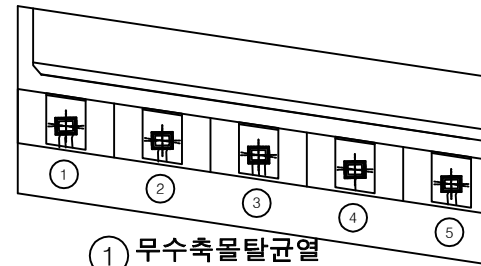
## 평면도

① 무수축물탈균열  
0.1/0.2X11EA

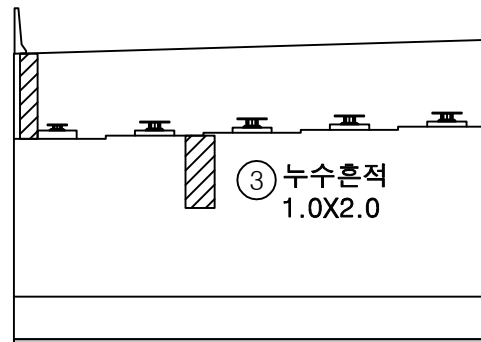
## 정면

② 누수흔적  
0.5X2.0

③ 누수흔적  
1.0X2.0
