상주영천고속도로 시설물 정기안전점검 용역

# 외 관 조 사 망 도

고현천교

2020.06

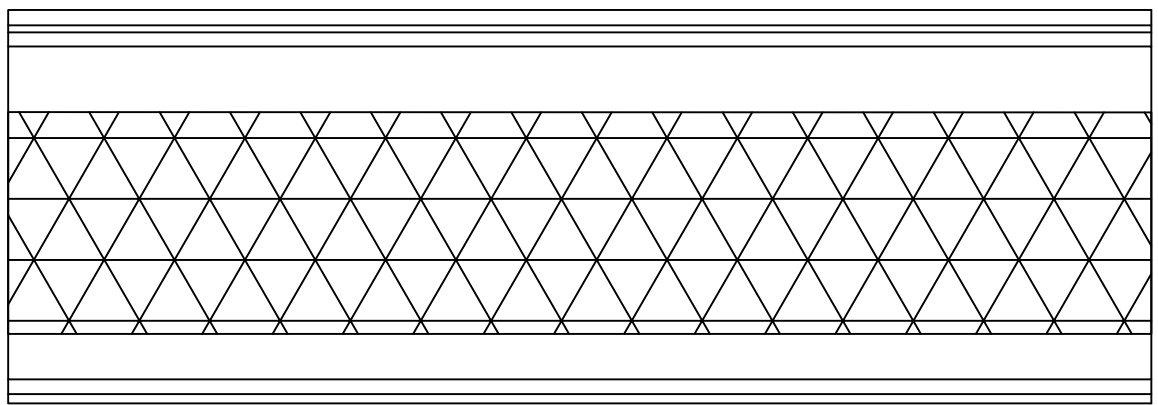
① 망상균열  
40.0X6.0

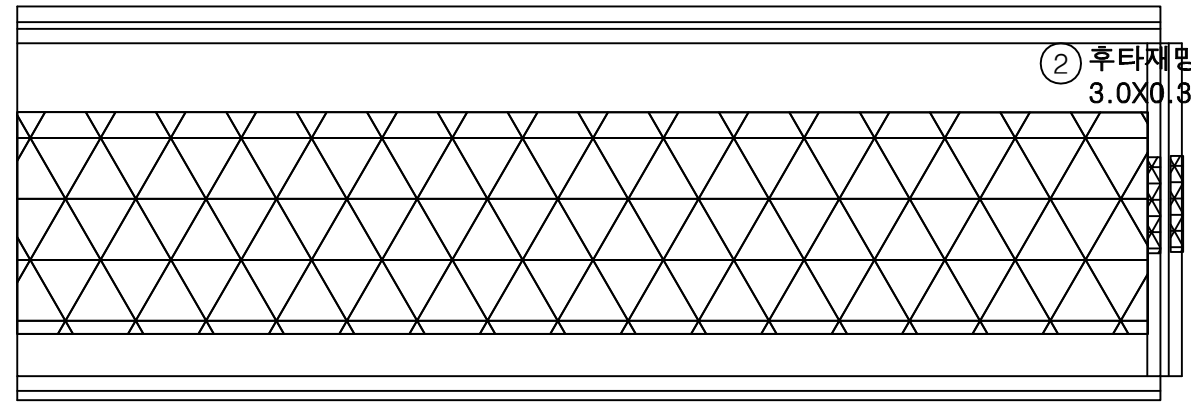
② 후타재망상균열  
3.0X0.3X2EA

① 망상균열  
40.0X6.0

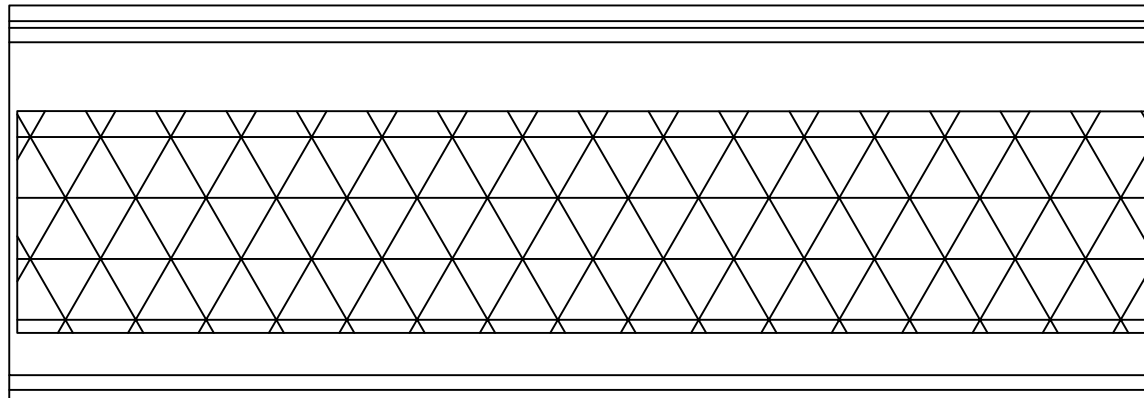
① 망상균열  
40.0X6.0

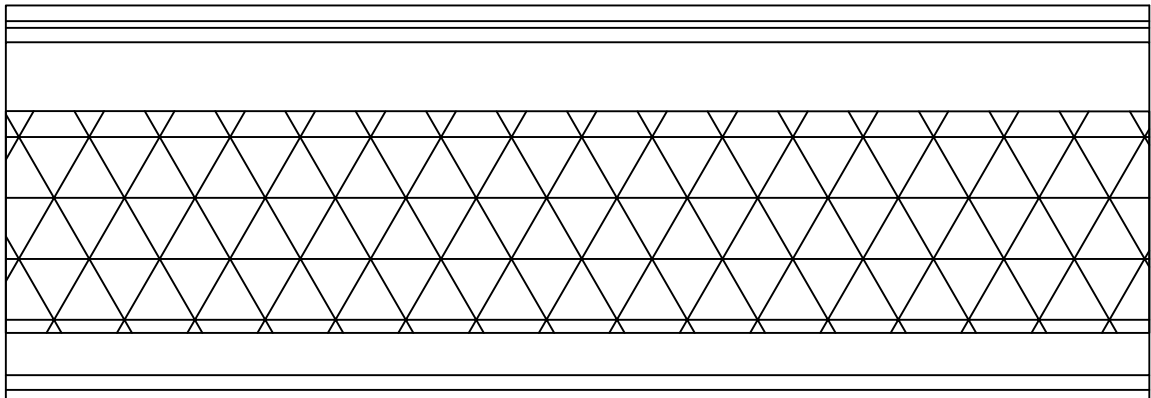
① 망상균열  
40.0X6.0

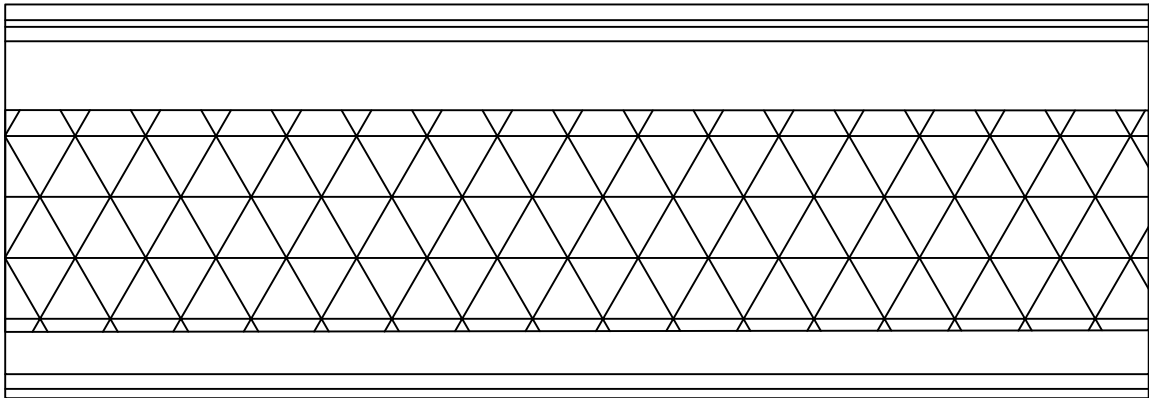
① 망상균열  
40.0X8.0

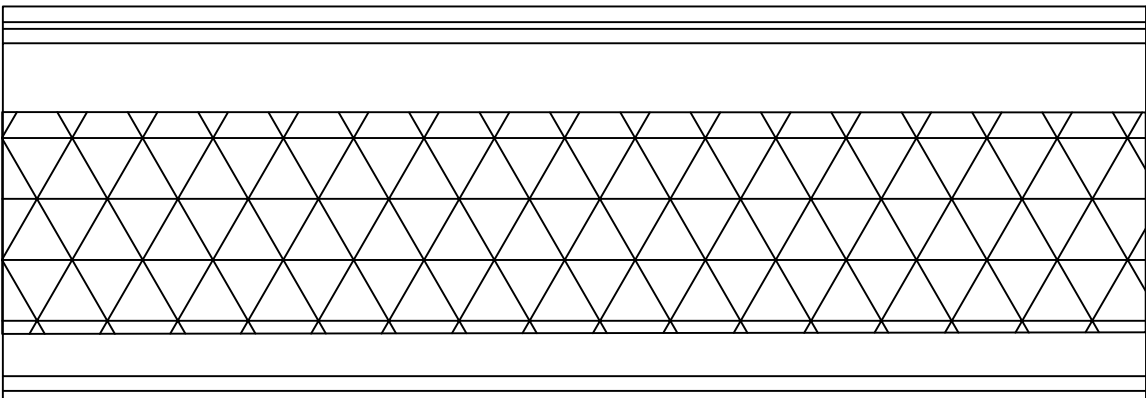
① 망상균열  
40.0X8.0

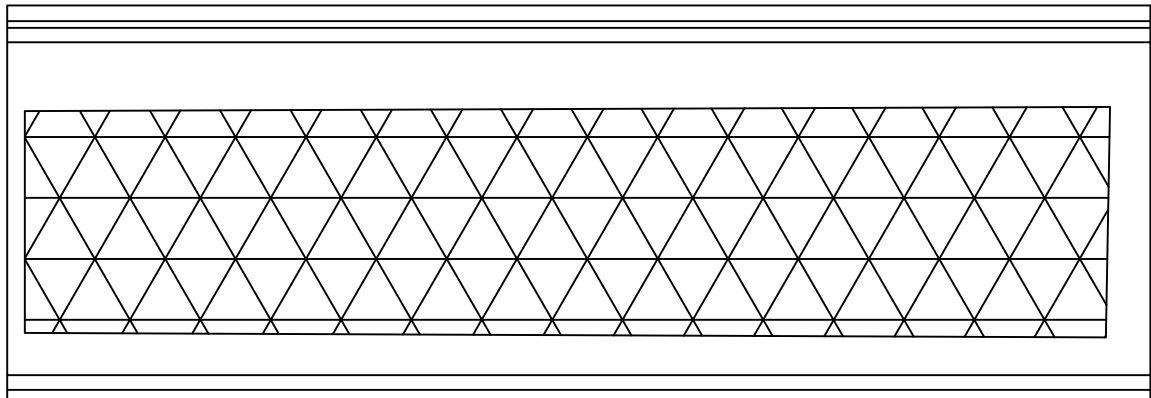
① 망상균열  
40.0X6.0

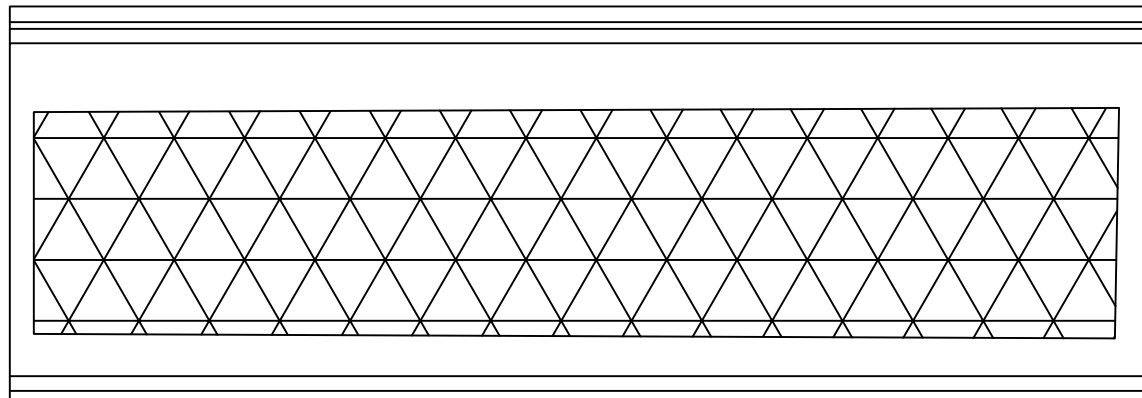
① 망상균열  
40.0X6.0

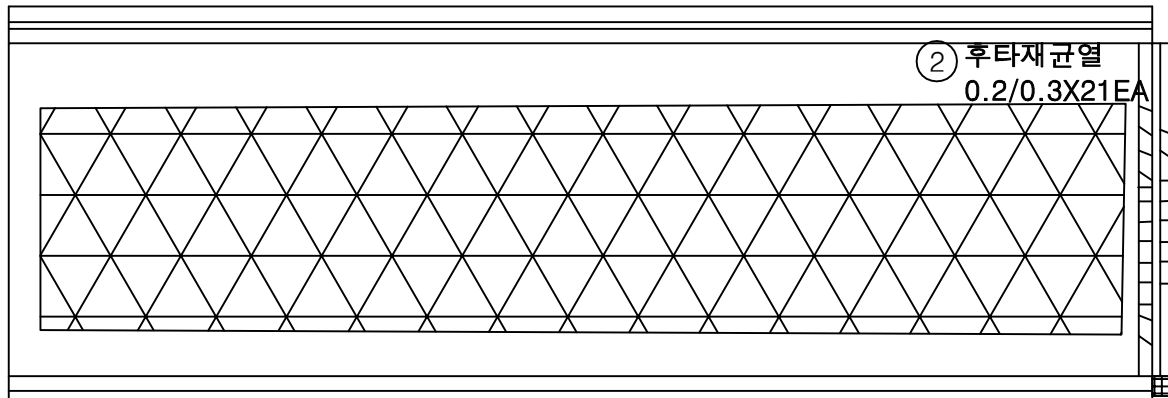
① 망상균열  
40.0X6.0③ 중분대접속부파손  
0.5X1.0

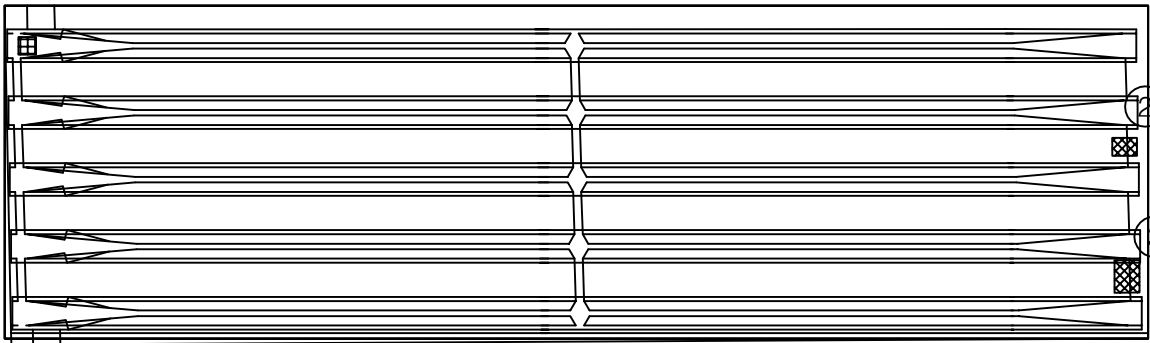
② 재료분리  
0.5X0.5

③ 재료분리  
1.0X0.3

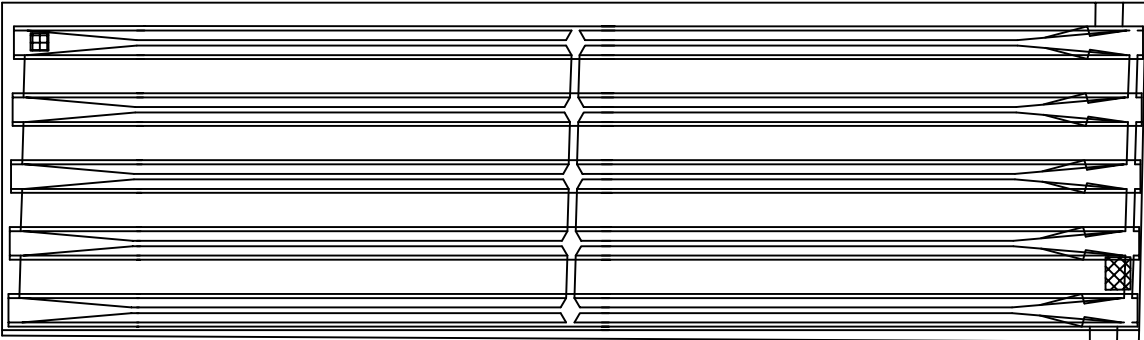
② 재료분리  
0.5X0.5

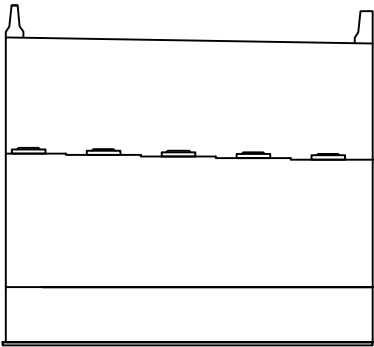
① 스토퍼간섭  
1EA 평면도

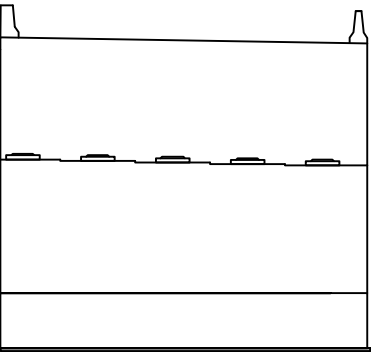
① 발침콘크리트균열  
0.1/0.3

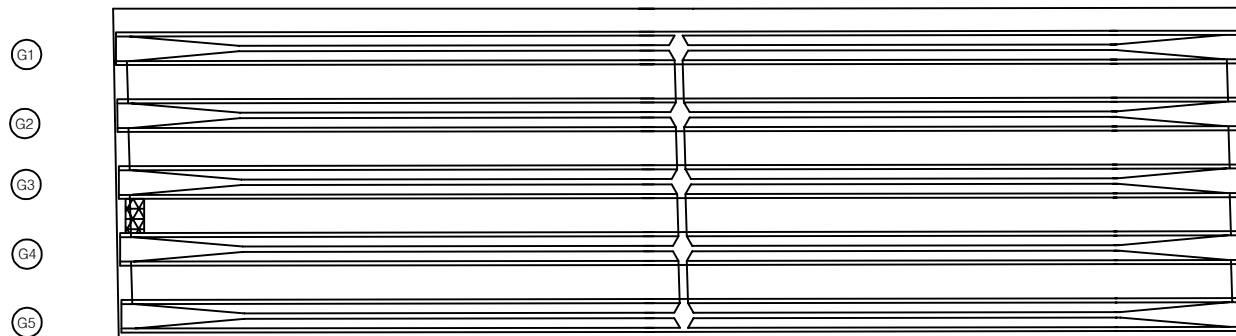
1 망상균열  
2.0X2.0

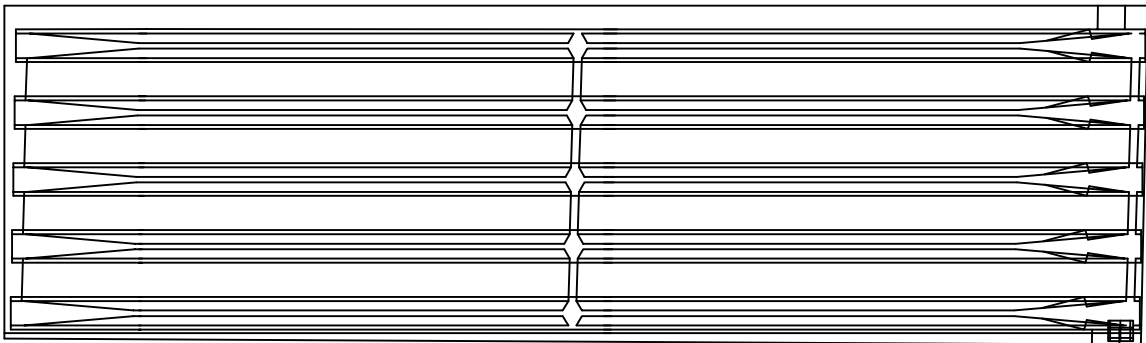
① 파손  
0.5X0.4

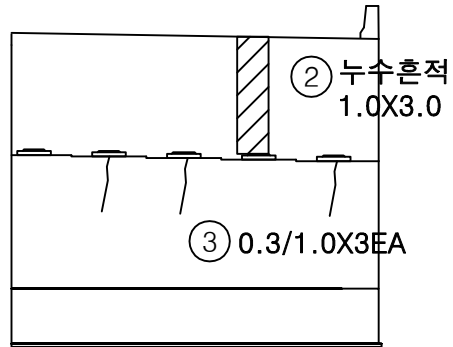
① 받침콘크리트균열  
0.1/0.3  
평면도

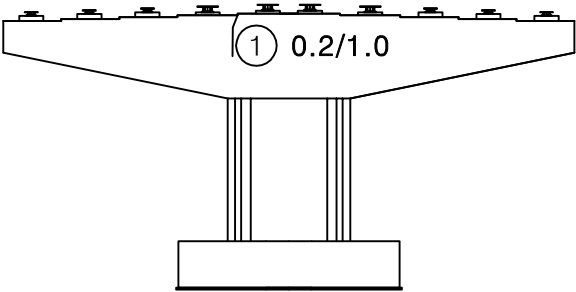
③ 받침콘크리트균열  
0.1/0.2X3EA  
② plate부식  
2EA
