상주영천고속도로 시설물 정기안전점검 용역

# 외 관 조 사 망 도

도림천교

2020.06

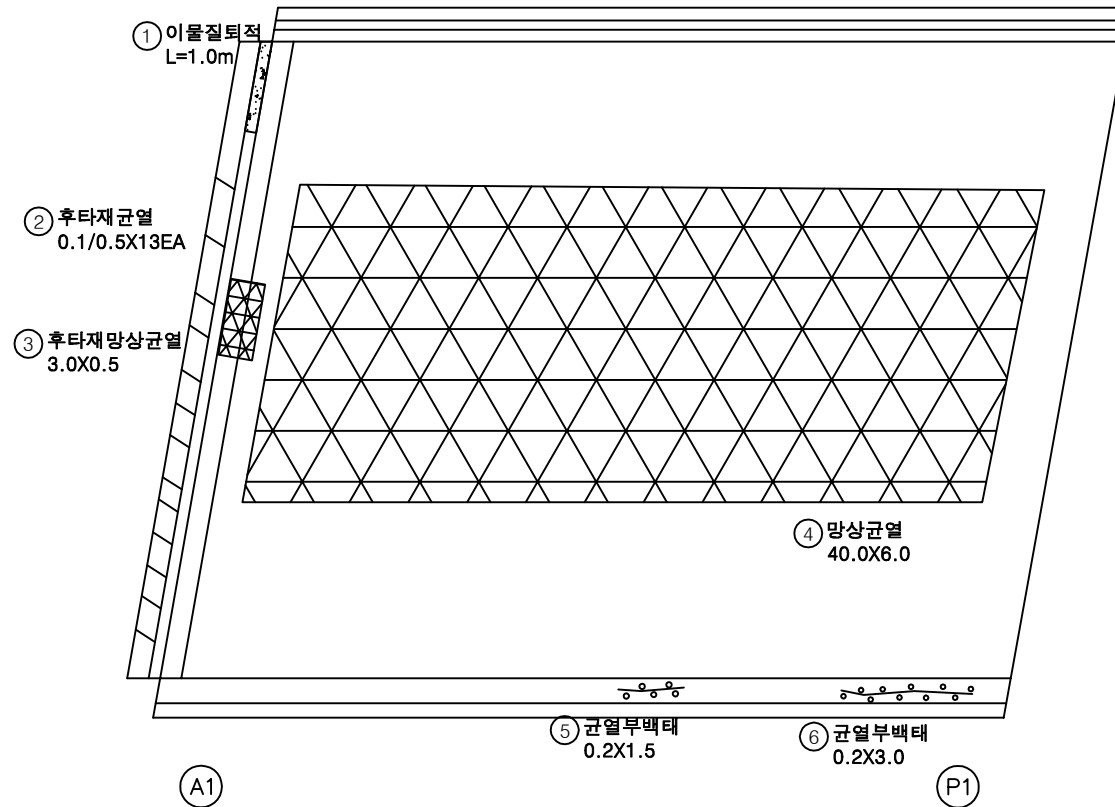
| 번호 | 손상내용 | 손상현황 | | | | | | 비고 |
|---|---|---|---|---|---|---|---|---|
| 1 | 이물질퇴적 | | 1.0 | | 1.00 | m | 1 | |
| 2 | 후타재균열 | 0.1 | 0.5 | | 6.50 | m | 13 | |
| 3 | 후타재망상균열 | | 3.0 | 0.5 | 1.50 | m <sup>2</sup> | 1 | |
| 4 | 망상균열 | | 40.0 | 6.0 | 240.00 | m <sup>2</sup> | 1 | |
| 5 | 균열부백태 | | 0.2 | 1.5 | 0.30 | m <sup>2</sup> | 1 | |
| 6 | 균열부백태 | | 0.2 | 3.0 | 0.60 | m <sup>2</sup> | 1 | |

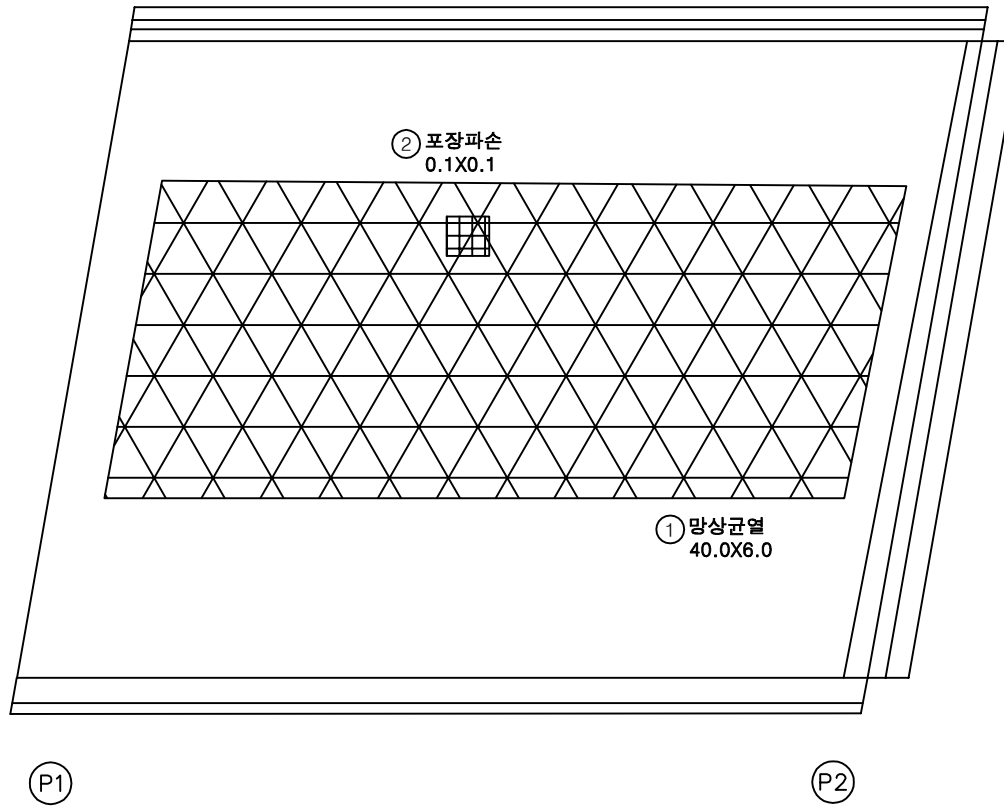
| 번호 | 손상내용 | 손상현황 | | | | | | 비고 |
|---|---|---|---|---|---|---|---|---|
| 1 | 망상균열 | | 40.0 | 6.0 | 240.00 | m <sup>2</sup> | 1 | |
| 2 | 포장파손 | | 0.1 | 0.1 | 0.01 | m <sup>2</sup> | 1 | |

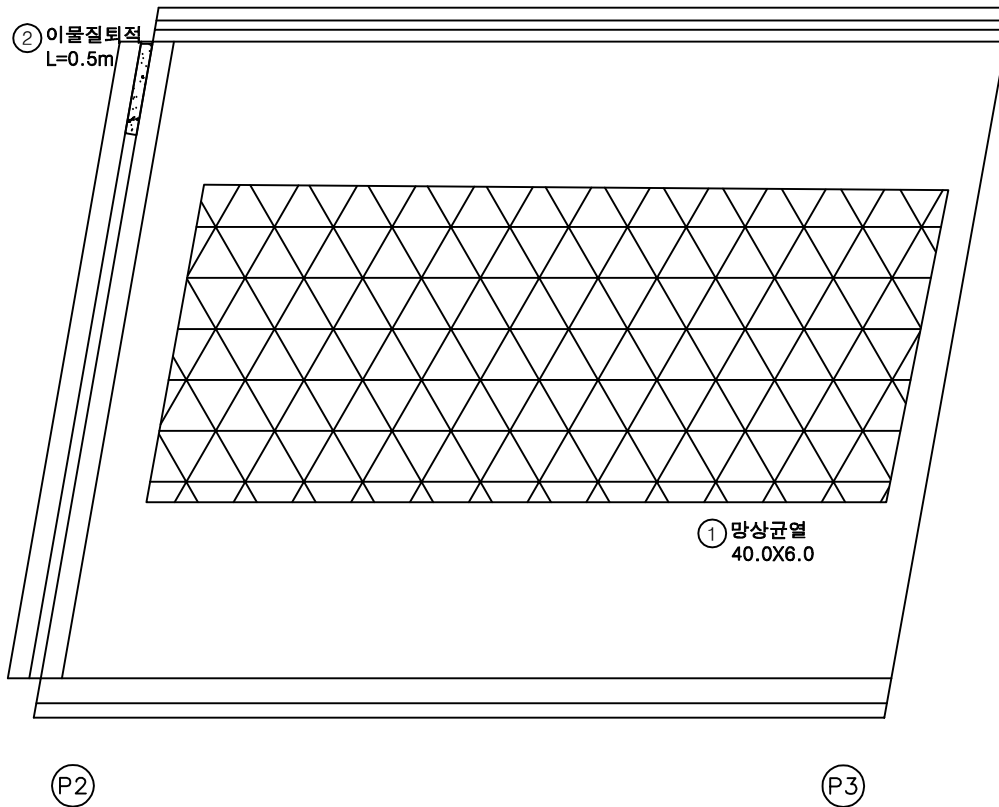
| 번호 | 손상내용 | 손상현황 | | | | | | 비고 |
|---|---|---|---|---|---|---|---|---|
| 1 | 망상균열 | | 40.0 | 6.0 | 240.00 | m <sup>2</sup> | 1 | |
| 2 | 이물질퇴적 | | 0.5 | | 0.50 | m | 1 | |

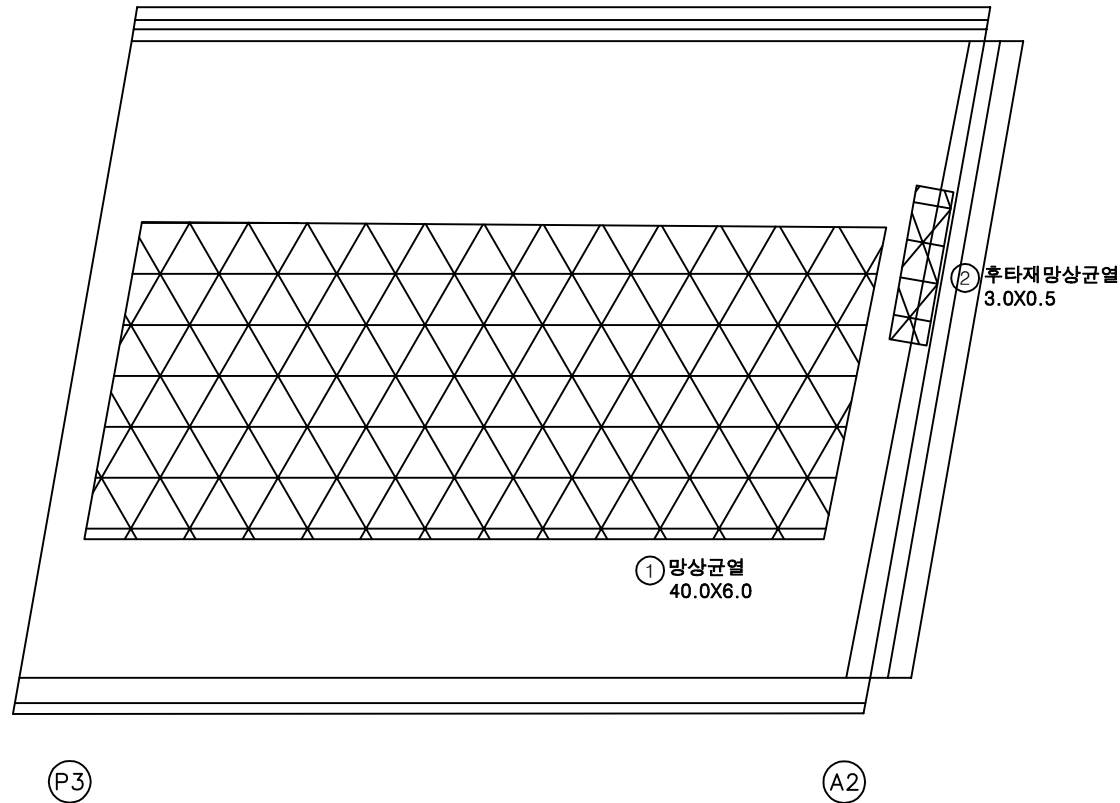
| 번호 | 손상내용 | 손상현황 | | | | | | 비고 |
|---|---|---|---|---|---|---|---|---|
| 1 | 망상균열 | | 40.0 | 6.0 | 240.00 | m <sup>2</sup> | 1 | |
| 2 | 후타재망상균열 | | 3.0 | 0.5 | 1.50 | m <sup>2</sup> | 1 | |

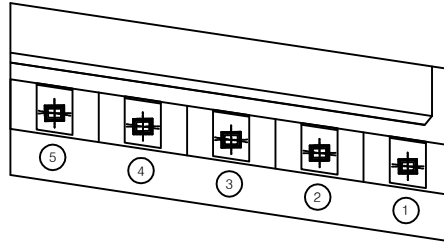
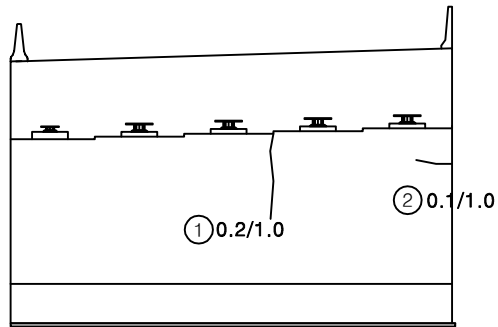
| 번호 | 손상내용 | 손상현황 | | | | | | 비고 |
|---|---|---|---|---|---|---|---|---|
| 1 | 균열 | 0.2 | 1.0 | | 1.00 | m | 1 | |
| 2 | 균열 | 0.1 | 1.0 | | 1.00 | m | 1 | |

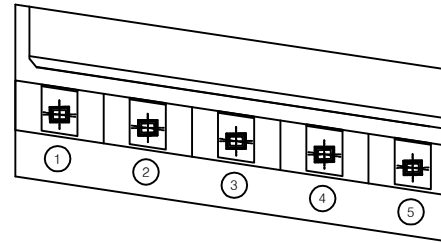
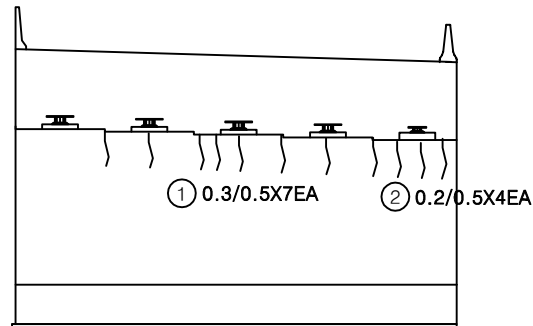
| 번호 | 손상내용 | 손상현황 | | | | | | 비 고 |
|---|---|---|---|---|---|---|---|---|
| 1 | 균열 | 0.3 | 0.5 | | 3.50 | m | 7 | |
| 2 | 균열 | 0.2 | 0.5 | | 2.00 | m | 4 | |

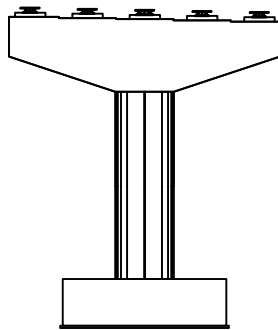
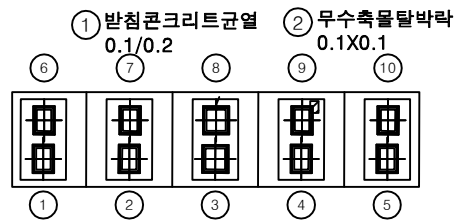
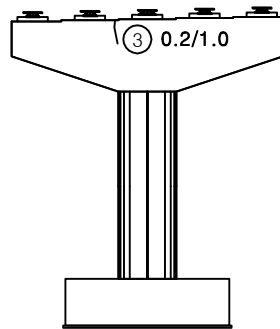
| 번호 | 손상내용 | 손상현황 | | | | | | 비고 |
|---|---|---|---|---|---|---|---|---|
| 1 | 받침콘크리트균열 | 0.1 | 0.2 | | 0.20 | m | 1 | |
| 2 | 무수축물탈박락 | | 0.1 | 0.1 | 0.01 | m <sup>2</sup> | 1 | |
| 3 | 균열 | 0.2 | 1.0 | | 1.00 | m | 1 | |

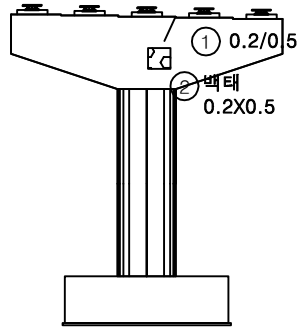
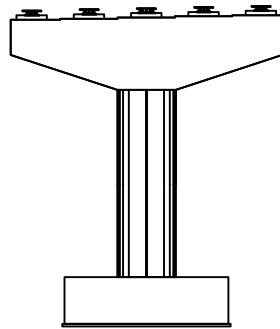
\*상부폐콘크리트퇴적

| 번호 | 손상내용 | 손상현황 | | | | | | 비고 |
|---|---|---|---|---|---|---|---|---|
| 1 | 균열 | 0.2 | 0.5 | | 0.50 | m | 1 | |

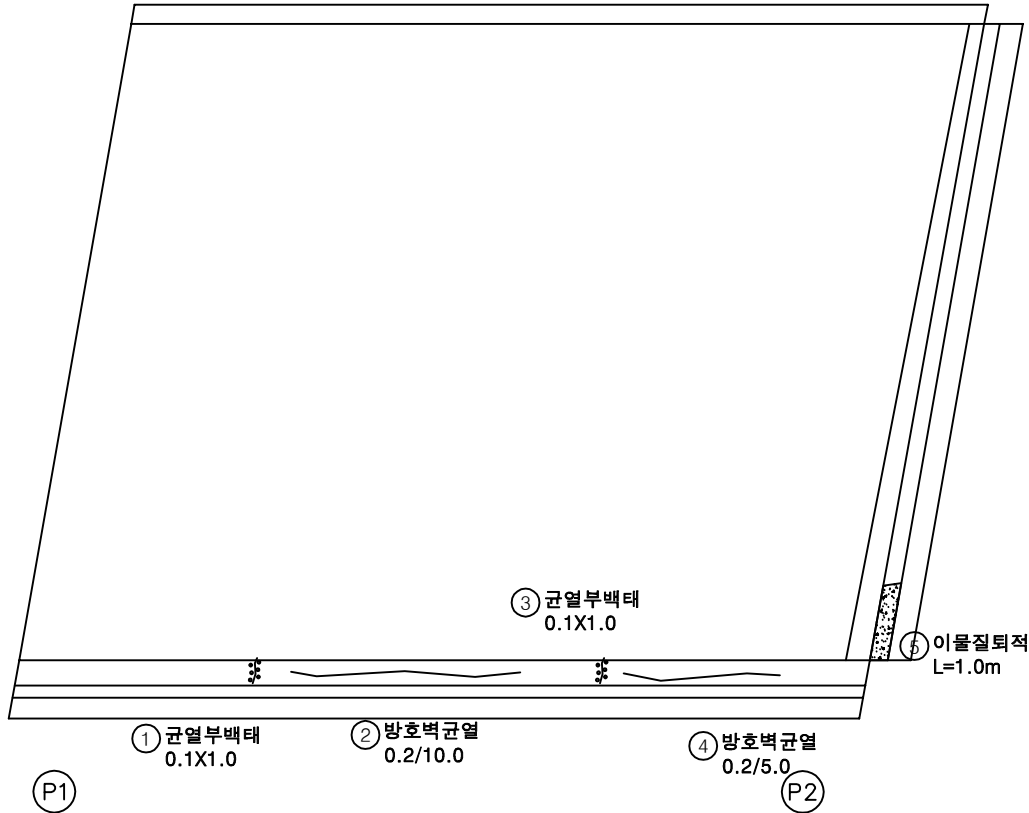
| 번호 | 손상내용 | 손상현황 | | | | | | 비고 |
|---|---|---|---|---|---|---|---|---|
| 1 | 균열부백태 | | 0.1 | 1.0 | 0.10 | m <sup>2</sup> | 1 | |
| 2 | 방호벽균열 | 0.2 | 10.0 | | 10.00 | m | 1 | |
| 3 | 균열부백태 | | 0.1 | 1.0 | 0.10 | m <sup>2</sup> | 1 | |
| 4 | 방호벽균열 | 0.2 | 5.0 | | 5.00 | m | 1 | |

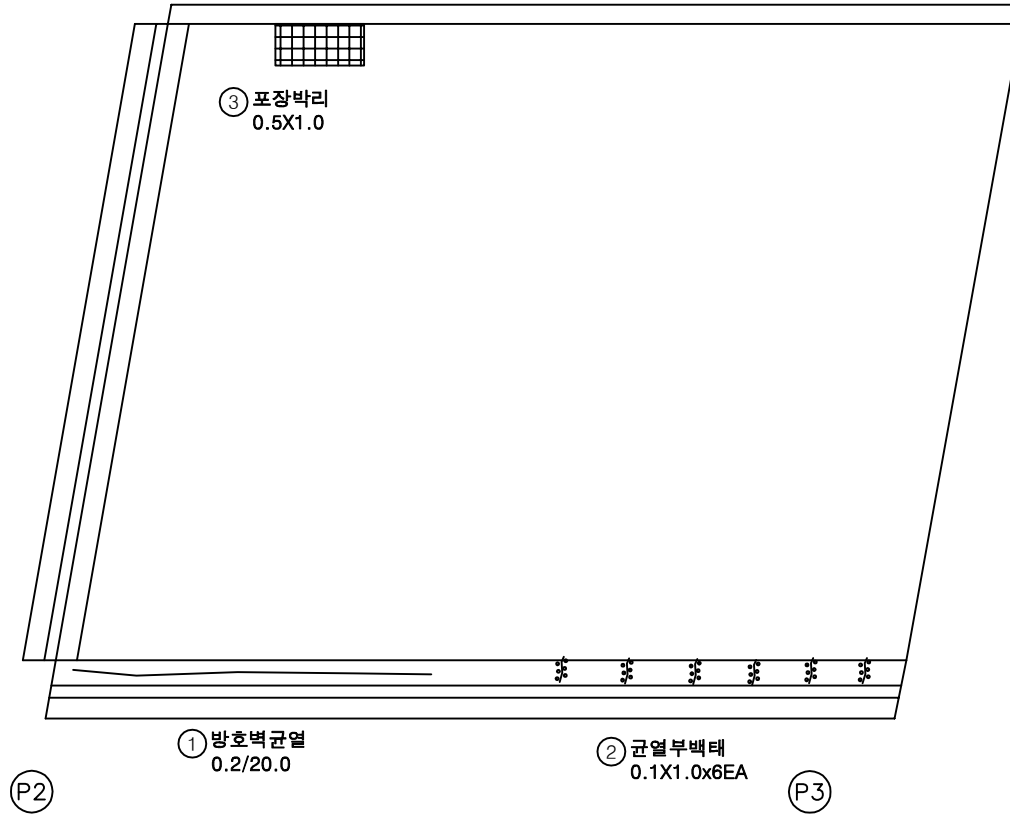
| 번호 | 손상내용 | 손상현황 | | | | | | 비고 |
|---|---|---|---|---|---|---|---|---|
| 1 | 방호벽균열 | 0.2 | 20.0 | | 20.00 | m | 1 | |
| 2 | 균열부백태 | | 0.1 | 1.0 | 0.60 | m <sup>2</sup> | 6 | |

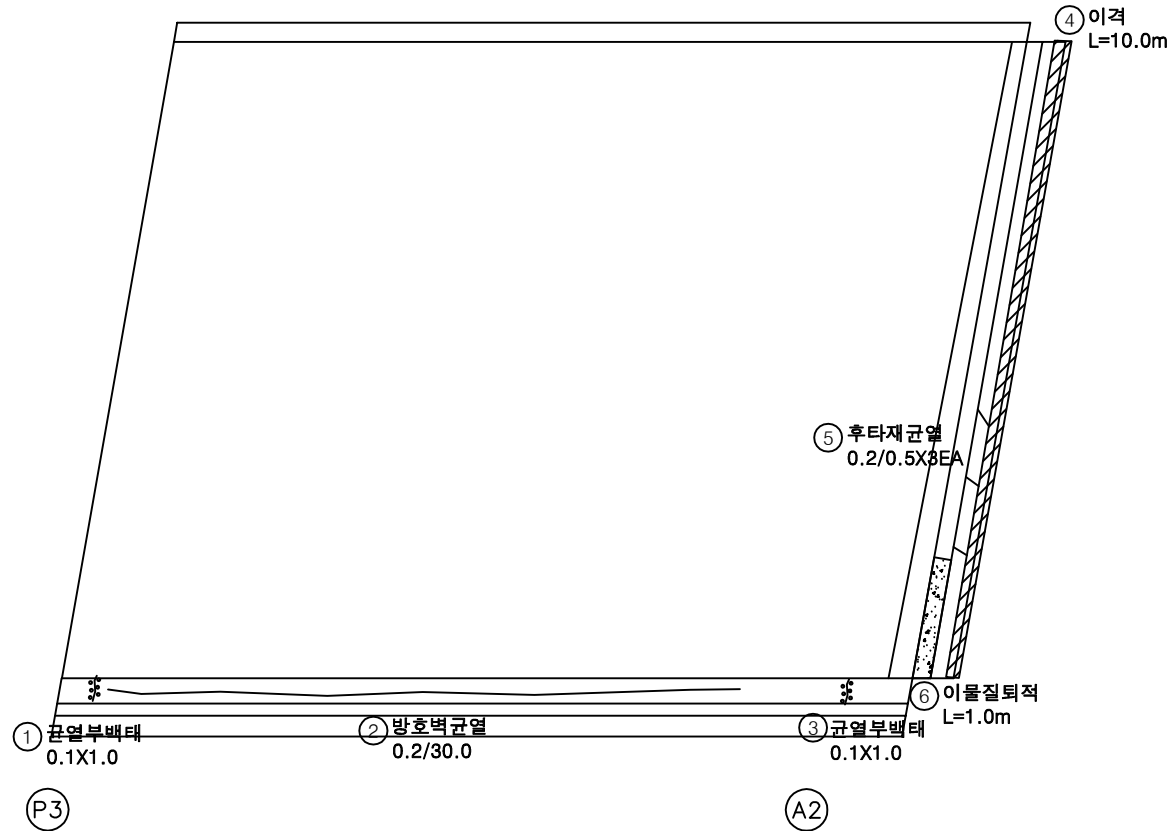
| 번호 | 손상내용 | 손상현황 | | | | | | 비고 |
|---|---|---|---|---|---|---|---|---|
| 1 | 균열부백태 | | 0.1 | 1.0 | 0.10 | m <sup>2</sup> | 1 | |
| 2 | 방호벽균열 | 0.2 | 30.0 | | 30.00 | m | 1 | |
| 3 | 균열부백태 | | 0.1 | 1.0 | 0.10 | m <sup>2</sup> | 1 | |
| 5 | 후타재균열 | 0.2 | 0.5 | | 1.50 | m | 3 | |

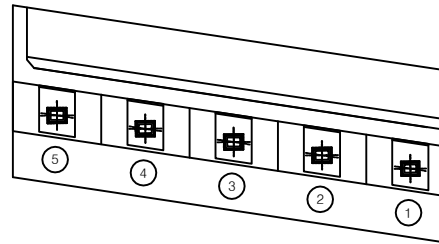
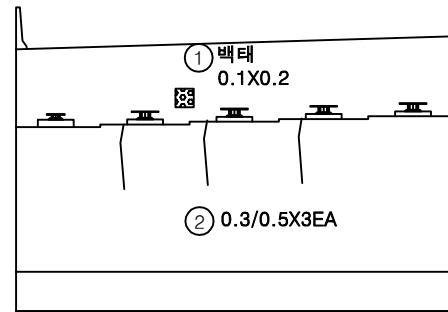
| 번호 | 손상내용 | 손상현황 | | | | | 비 고 | |
|---|---|---|---|---|---|---|---|---|
| 2 | 균열 | 0.3 | 0.5 | | 1.50 | m | 3 | |

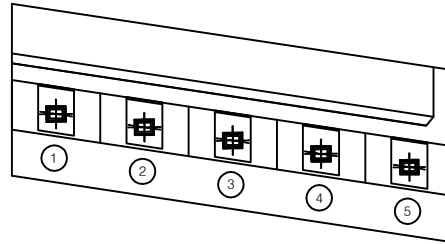
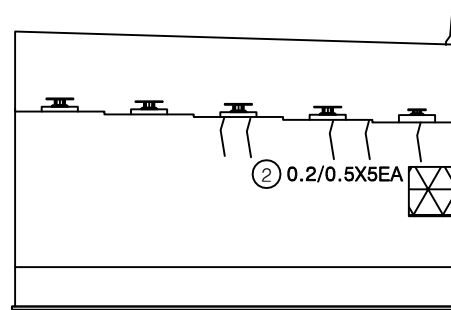
| 번호 | 손상내용 | 손상현황 | | | | | | 비 고 |
|---|---|---|---|---|---|---|---|---|
| 1 | 망상균열 | | 1.0 | 1.0 | 1.00 | m <sup>2</sup> | 1 | |
| 2 | 균열 | 0.2 | 0.5 | | 2.50 | m | 5 | |

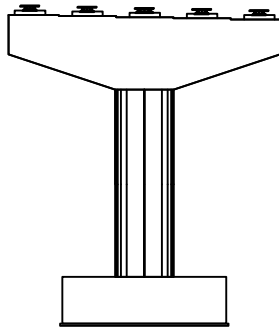
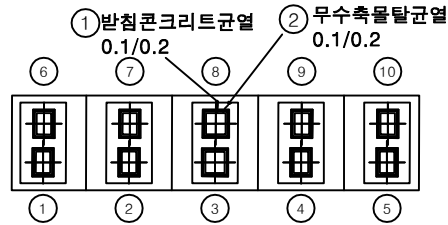
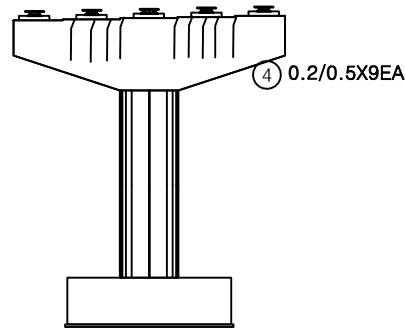
| 번호 | 손상내용 | 손상현황 | | | | | | 비 고 |
|---|---|---|---|---|---|---|---|---|
| 1 | 받침콘크리트균열 | 0.1 | 0.2 | | 0.20 | m | 1 | |
| 2 | 무수축물탈균열 | 0.1 | 0.2 | | 0.20 | m | 1 | |
| 3 | 균열 | 0.1 | 1.5 | | 1.50 | m | 1 | |
| 4 | 균열 | 0.2 | 0.5 | | 4.50 | m | 9 | |
