상주영천고속도로 시설물 정기안전점검 용역

# 외 관 조 사 망 도

오미교

2020.06

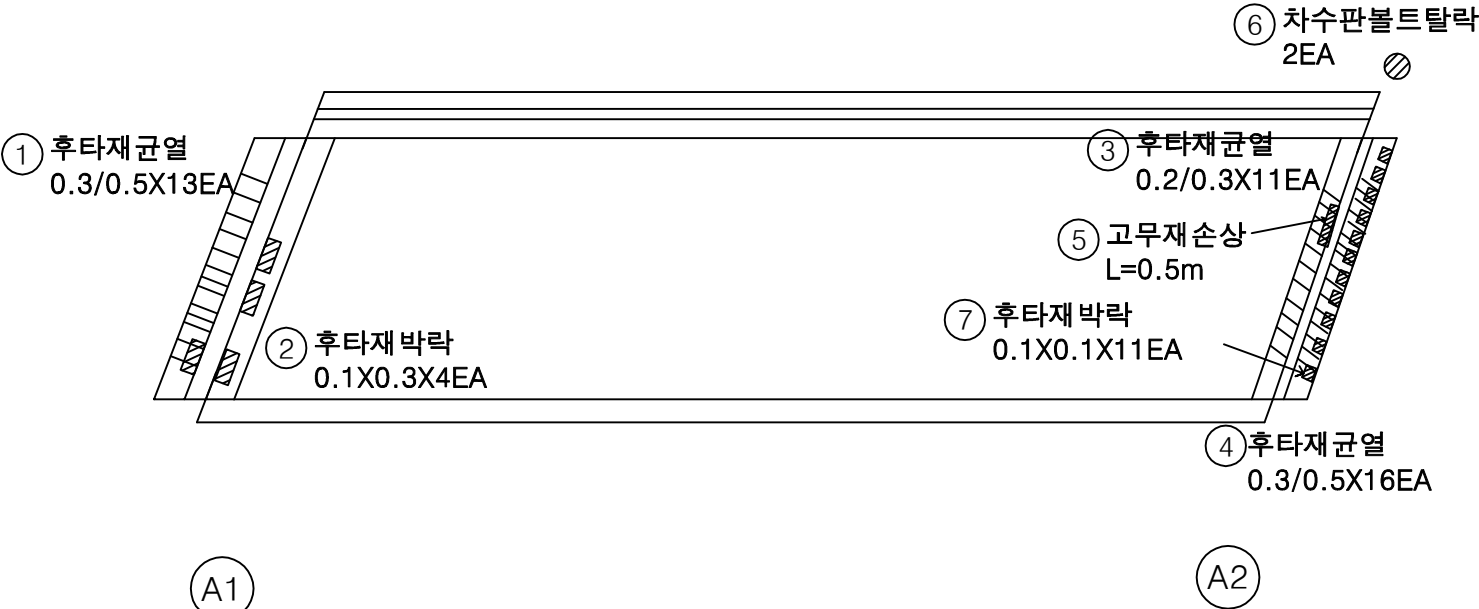
| 도 면 번 호 | 01 |

| 번호 | 손상내용 | 손상현황 | | | | | | 비 고 |
|---|---|---|---|---|---|---|---|---|
| 1 | 후타재균열 | 0.3 | 0.5 | | 6.50 | m | 13 | |
| 2 | 후타재박리 | | 0.1 | 0.3 | 0.12 | m <sup>2</sup> | 4 | |
| 3 | 후타재균열 | 0.2 | 0.3 | | 3.30 | m | 11 | |
| 4 | 후타재균열 | 0.3 | 0.5 | | 8.00 | m | 16 | |
| 5 | 본체고무재손상 | | 0.5 | | 0.50 | m | 1 | |
| 6 | 차수판볼트탈락 | | | | 2.00 | EA | 2 | |
| 7 | 후타재박락 | | 0.1 | 0.1 | 0.11 | m <sup>2</sup> | 11 | |

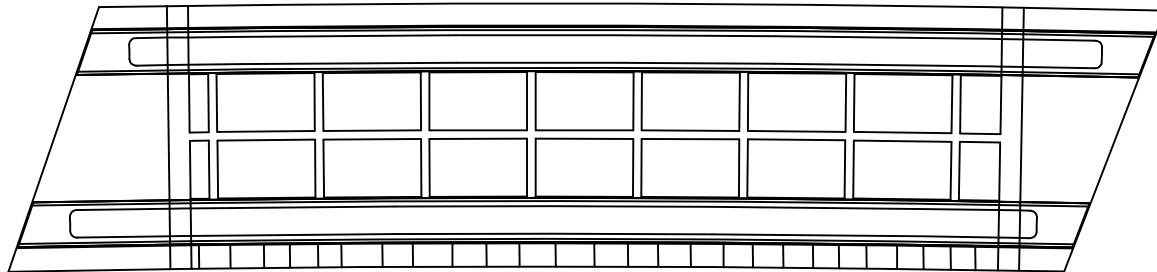
| | | | 도 면 번 호<br>02 |

1 0.2/0.3X26EA

| 번호 | 손상내용 | 손상현황 | | | | | | 비 고 |
|---|---|---|---|---|---|---|---|---|
| 1 | 균열 | 0.2 | 0.3 | | 7.80 | m | 26 | |

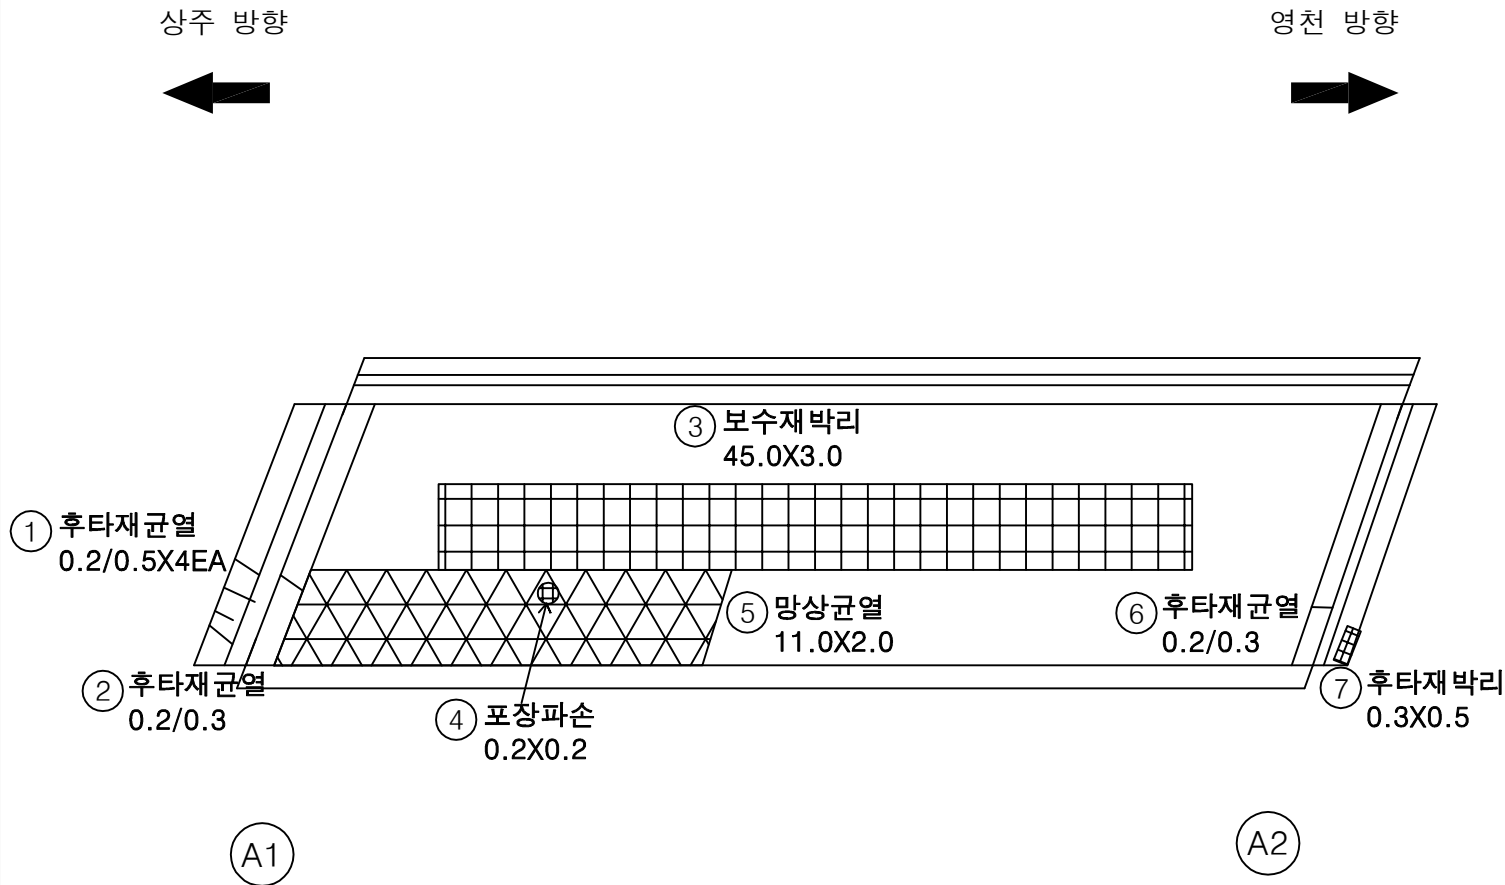
| 종 류 | 발 주 처 | | |
|---|---|---|---|
| 도 면 번 호 | | | 01 |

| 번호 | 손상내용 | 손상현황 | | | | | 비 고 | |
|---|---|---|---|---|---|---|---|---|
| 1 | 후타재균열 | 0.2 | 0.5 | | 2.00 | m | 4 | |
| 2 | 후타재균열 | 0.2 | 0.3 | | 0.30 | m | 1 | |
| 3 | 보수재박리 | | 45.0 | 3.0 | 135.00 | m <sup>2</sup> | 1 | |
| 4 | 포장파손 | | 0.2 | 0.2 | 0.04 | m <sup>2</sup> | 1 | |
| 5 | 망상균열 | | 11.0 | 2.0 | 22.00 | m <sup>2</sup> | 1 | |
| 6 | 후타재균열 | 0.2 | 0.3 | | 0.30 | m | 1 | |
| 7 | 후타재박리 | | 0.3 | 0.5 | 0.15 | m <sup>2</sup> | 1 | |

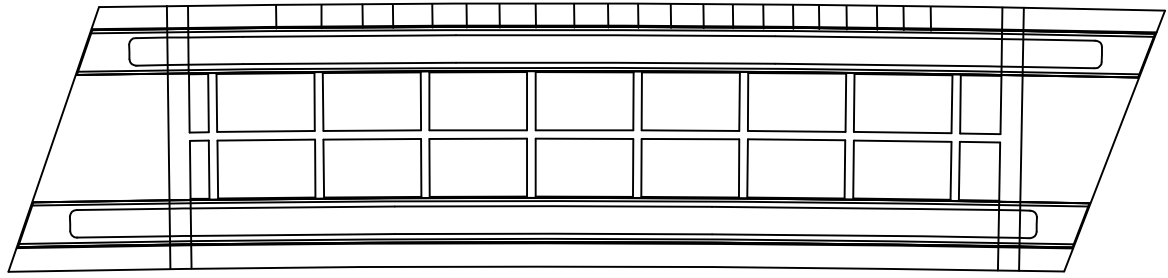
02

① 0.1/1.0X21EA

| 번호 | 손상내용 | 손상현황 | | | | | | 비 고 |
|---|---|---|---|---|---|---|---|---|
| 1 | 균열 | 0.1 | 1.0 | | 21.00 | m | 21 | |

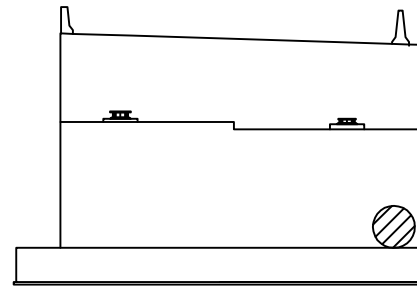
① 배수관막힘  
2EA

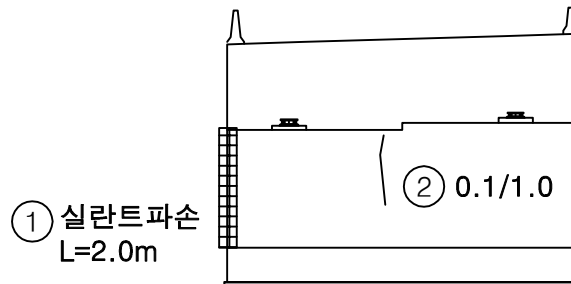
| 번호 | 손상내용 | 손상현황 | | | | | | 비고 |
|---|---|---|---|---|---|---|---|---|
| 2 | 균열 | 0.1 | 1.0 | | 1.00 | m | 1 | |
