상주영천고속도로 시설물 정기안전점검 용역

# 외 관 조 사 망 도

패널식옹벽02

2020.06

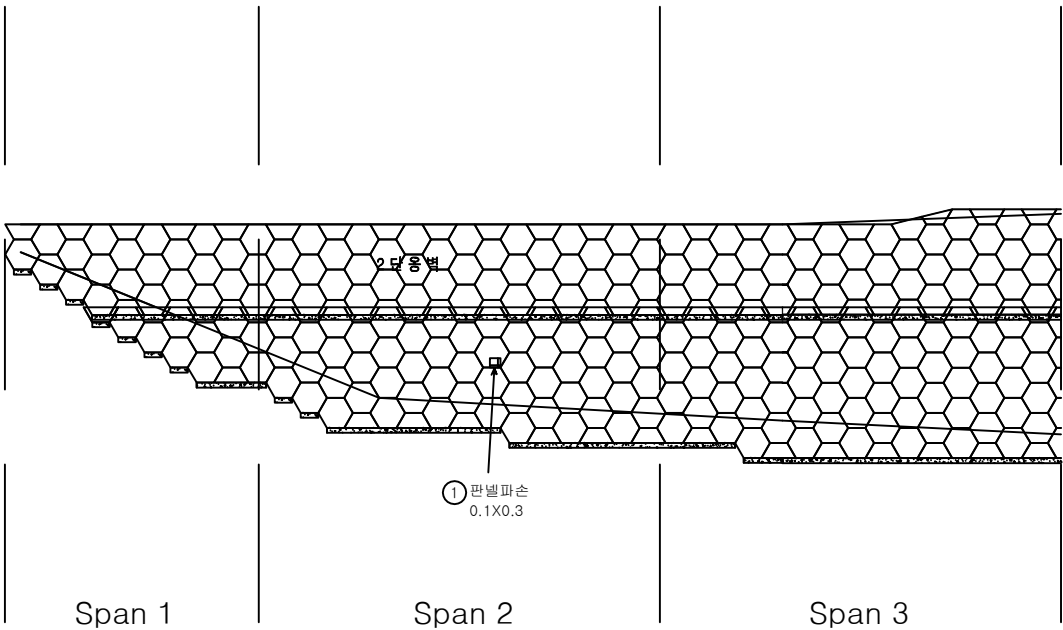
| 도 연 번 호 | 01 |

| 번호 | 손상내용 | 손상현황 | | | | | | 비 고 |
|---|---|---|---|---|---|---|---|---|
| 1 | 판넬 파손 | | 0.1 | 0.3 | 0.03 | ㎡ | 1 | |
