상주영천고속도로 시설물 정기안전점검 용역

# 외 관 조 사 망 도

블록식옹벽03

2020.06

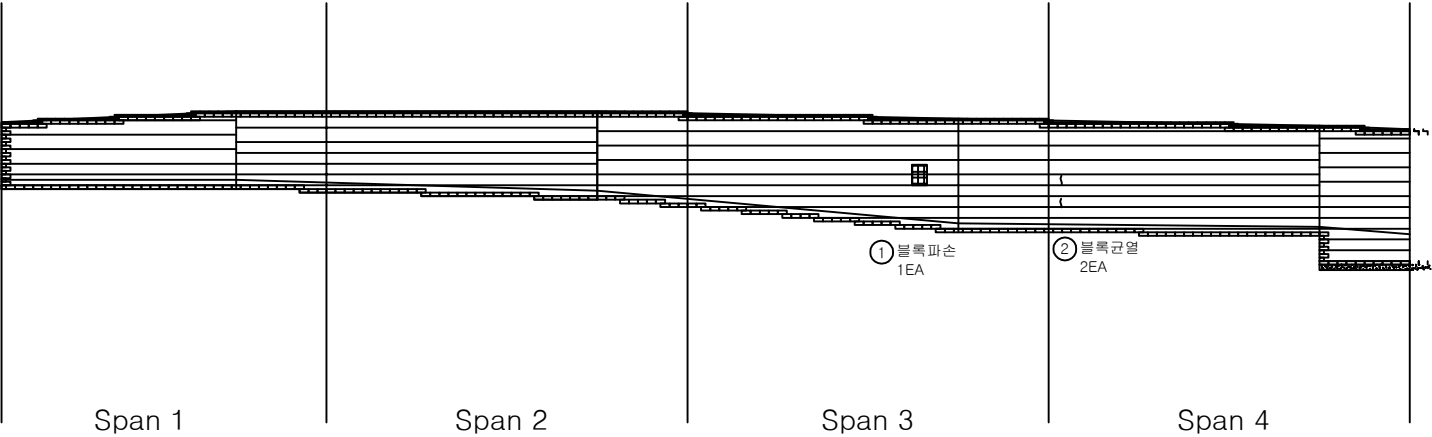
| 도면번호 | 01 |

| 번호 | 손상내용 | 손상현황 | | | | | | 비고 |
|---|---|---|---|---|---|---|---|---|
| 1 | 블록파손 | | | | 1.00 | EA | 1 | 신규 |
| 2 | 블록균열 | | | | 2.00 | EA | 2 | 신규 |

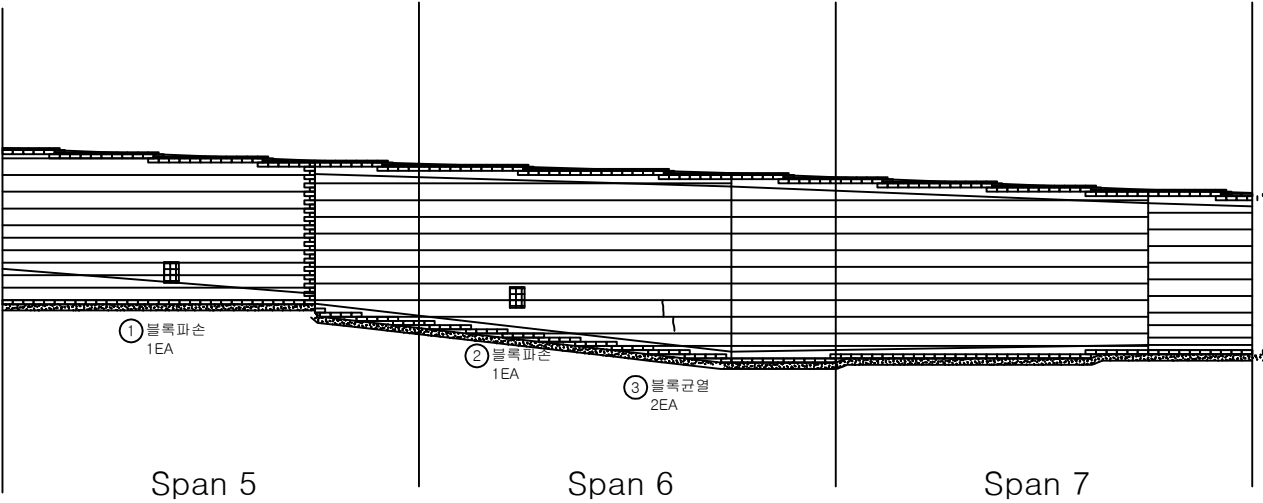
| 도면번호 | 02 |

| 번호 | 손상내용 | 손상현황 | | | | | | 비고 |
|---|---|---|---|---|---|---|---|---|
| 1 | 블록파손 | | | | 1.00 | EA | 1 | 신규 |
| 2 | 블록파손 | | | | 1.00 | EA | 1 | 신규 |
| 3 | 블록균열 | | | | 2.00 | EA | 2 | 신규 |
