상주영천고속도로 시설물 정기안전점검 용역

# 외 관 조 사 망 도

블록식옹벽04

2020.06

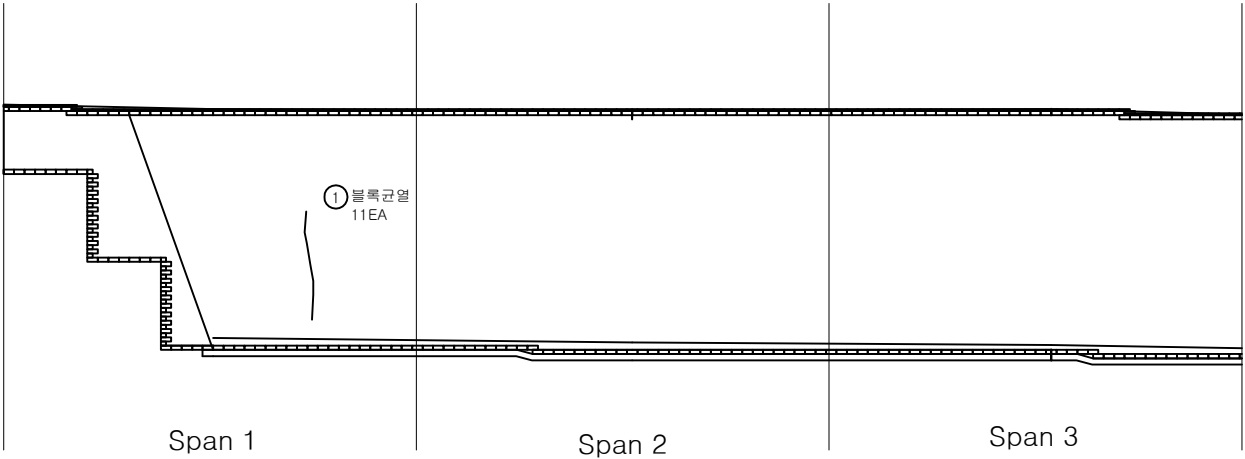
| 번호 | 손상내용 | 손상현황 | | | | | | 비고 |
|---|---|---|---|---|---|---|---|---|
| 1 | 블록 균열 | | | | 11.00 | EA | 11 | |

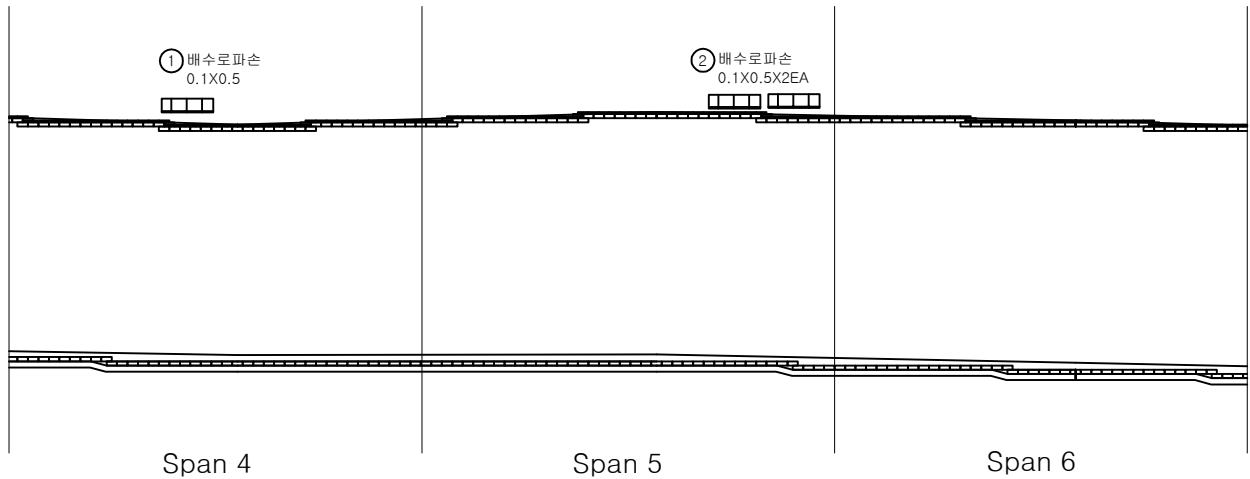
| 번호 | 손상내용 | 손상현황 | | | | | | 비고 |
|---|---|---|---|---|---|---|---|---|
| 1 | 배수로 파손 | | 0.1 | 0.5 | 0.05 | m <sup>2</sup> | 1 | |
| 2 | 배수로 파손 | | 0.1 | 0.5 | 0.10 | m <sup>2</sup> | 2 | |

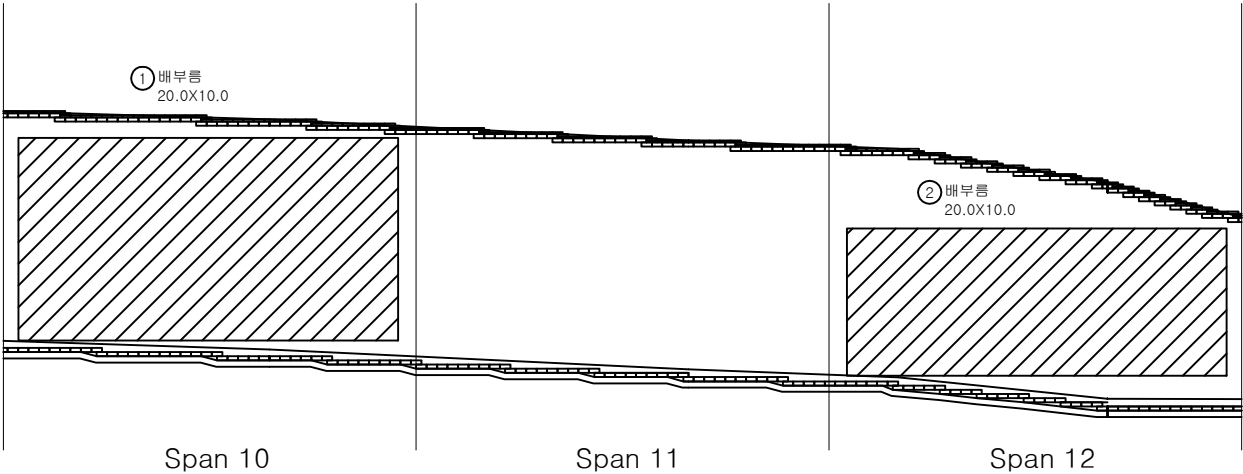
| 번호 | 손상내용 | 손상현황 | | | | | | 비고 |
|---|---|---|---|---|---|---|---|---|
| 1 | 배부름 | | 20.0 | 10.0 | 200.00 | m <sup>2</sup> | 1 | |
| 2 | 배부름 | | 20.0 | 10.0 | 200.00 | m <sup>2</sup> | 1 | |

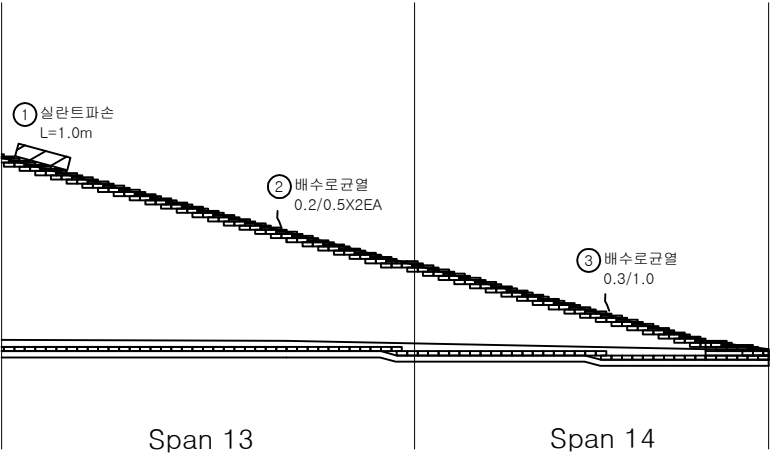
| 번호 | 손상내용 | 손상현황 | | | | | | 비고 |
|---|---|---|---|---|---|---|---|---|
| 1 | 실란트 파손 | | 1.00 | | 1.00 | m | 1 | |
| 2 | 배수로 균열 | 0.2 | 0.5 | | 1.00 | m | 2 | |
| 3 | 배수로 균열 | 0.3 | 1.0 | | 1.00 | m | 1 | |
