상주영천고속도로 시설물 정기안전점검 용역

# 외 관 조 사 망 도

패널식옹벽05

2020.06

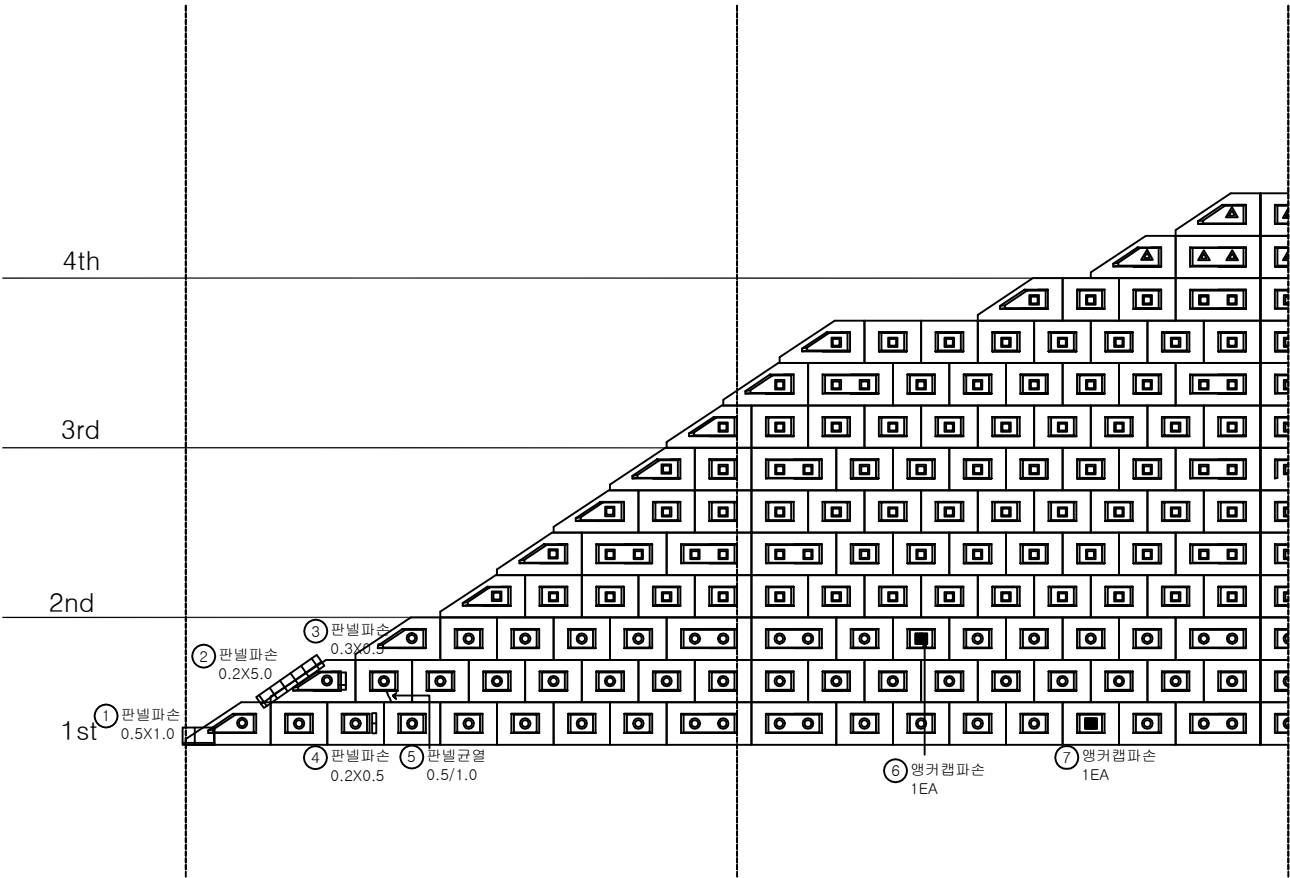
| 번호 | 손상내용 | 손상현황 | | | | | | 비고 |
|---|---|---|---|---|---|---|---|---|
| 1 | 판넬 파손 | | 0.5 | 1.0 | 0.50 | m <sup>2</sup> | 1 | |
| 2 | 판넬 파손 | | 0.2 | 5.0 | 1.00 | m <sup>2</sup> | 1 | |
| 3 | 판넬 파손 | | 0.3 | 0.5 | 0.15 | m <sup>2</sup> | 1 | |
| 4 | 판넬 파손 | | 0.2 | 0.5 | 0.10 | m <sup>2</sup> | 1 | |
| 5 | 판넬 균열 (Cw=0.5mm) | 0.5 | 1.0 | | 1.00 | m | 1 | |
| 6 | 앵커캡 파손 | | | | 1.00 | EA | 1 | |
| 7 | 앵커캡 파손 | | | | 1.00 | EA | 1 | |

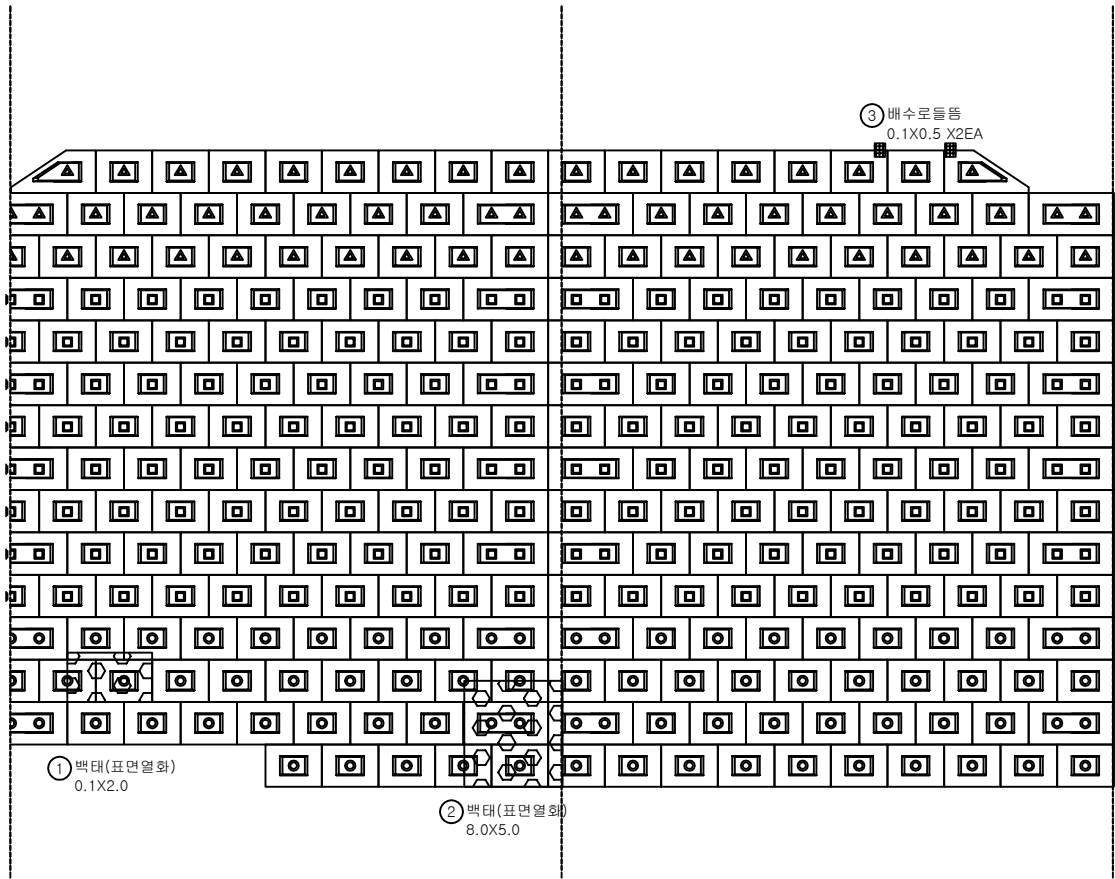
| 번호 | 손상내용 | 손상현황 | | | | | | 비고 |
|---|---|---|---|---|---|---|---|---|
| 1 | 벽태(표면열화) | | 1.0 | 2.0 | 2.00 | m <sup>2</sup> | 1 | |
| 2 | 벽태(표면열화) | | 8.0 | 5.0 | 40.00 | m <sup>2</sup> | 1 | |
| 3 | 배수로들뜸 | | 0.1 | 0.5 | 0.10 | m <sup>2</sup> | 2 | 신규 |

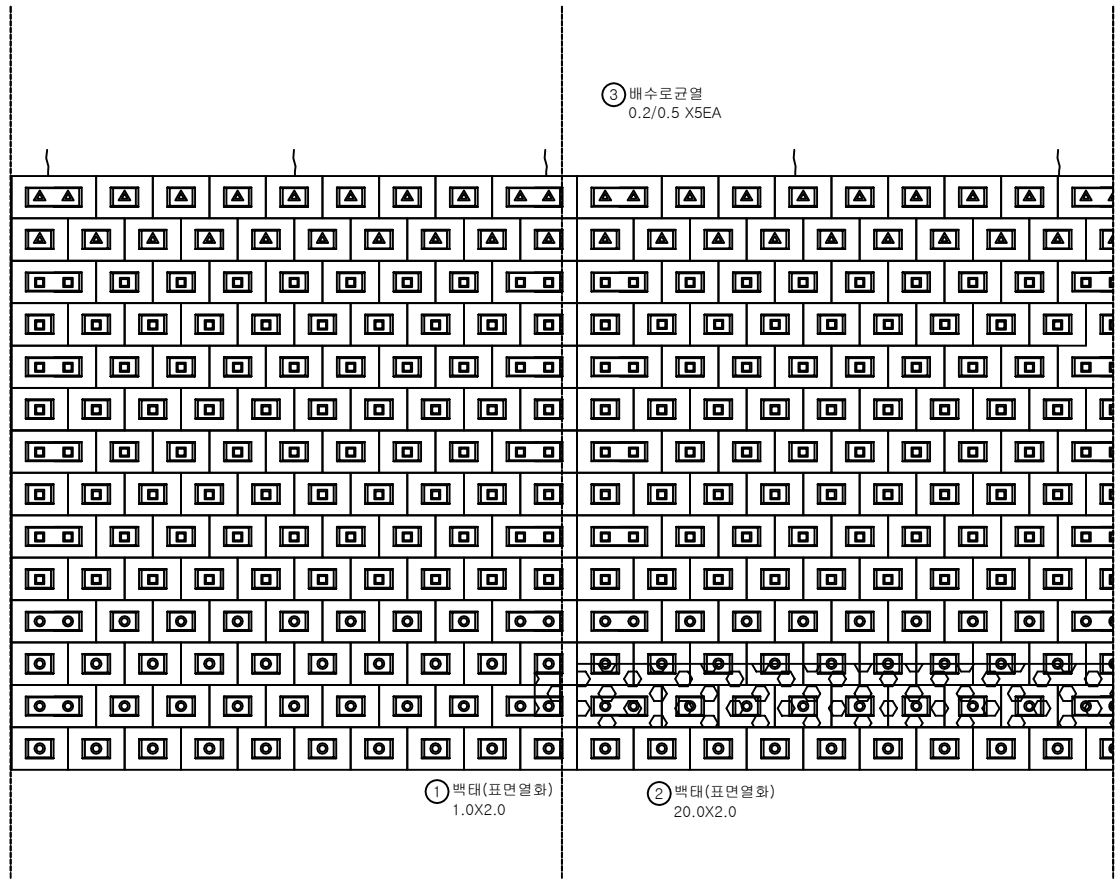
| 번호 | 손상내용 | 손상현황 | | | | | | 비고 |
|---|---|---|---|---|---|---|---|---|
| 1 | 백태(표면열화) | | 1.0 | 2.0 | 2.00 | m <sup>2</sup> | 1 | |
| 2 | 백태(표면열화) | | 20.0 | 2.0 | 40.00 | m <sup>2</sup> | 1 | |
| 3 | 배수로균열 | 0.2 | 0.5 | | 2.50 | m | 5 | 신규 |

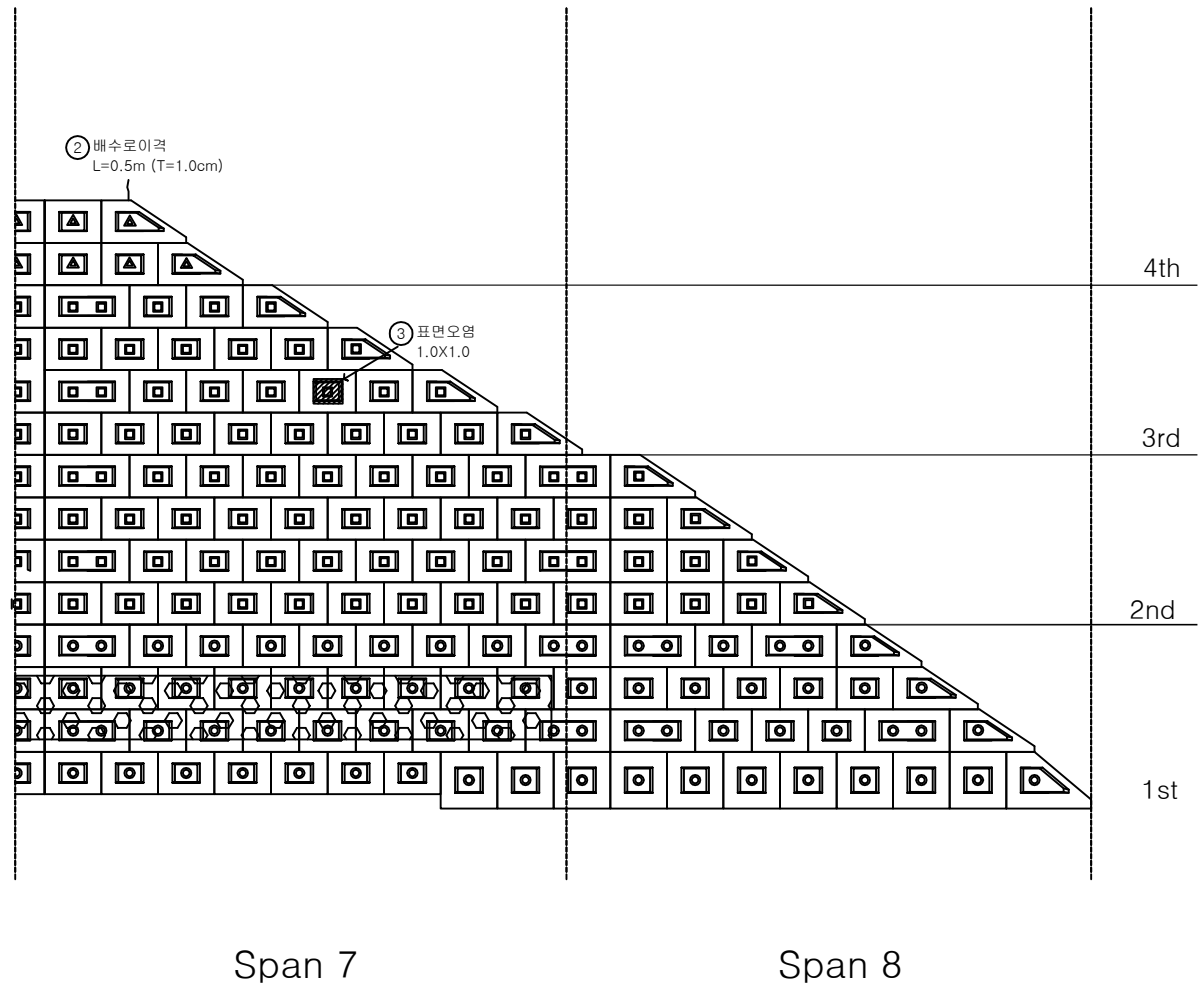
| 번호 | 손상내용 | 손상현황 | | | | | | 비고 |
|---|---|---|---|---|---|---|---|---|
| 1 | 백태(표면열화) | | 20.0 | 2.0 | 40.00 | m <sup>2</sup> | 1 | |
| 2 | 배수로이격 | | 0.5 | | 0.50 | m | 1 | 신규 |
| 3 | 표면오염 | | 1.0 | 1.0 | 1.00 | m <sup>2</sup> | 1 | 신규 |
