상주영천고속도로 시설물 정기안전점검 용역

# 외 관 조 사 망 도

블록식옹벽06

2020.06

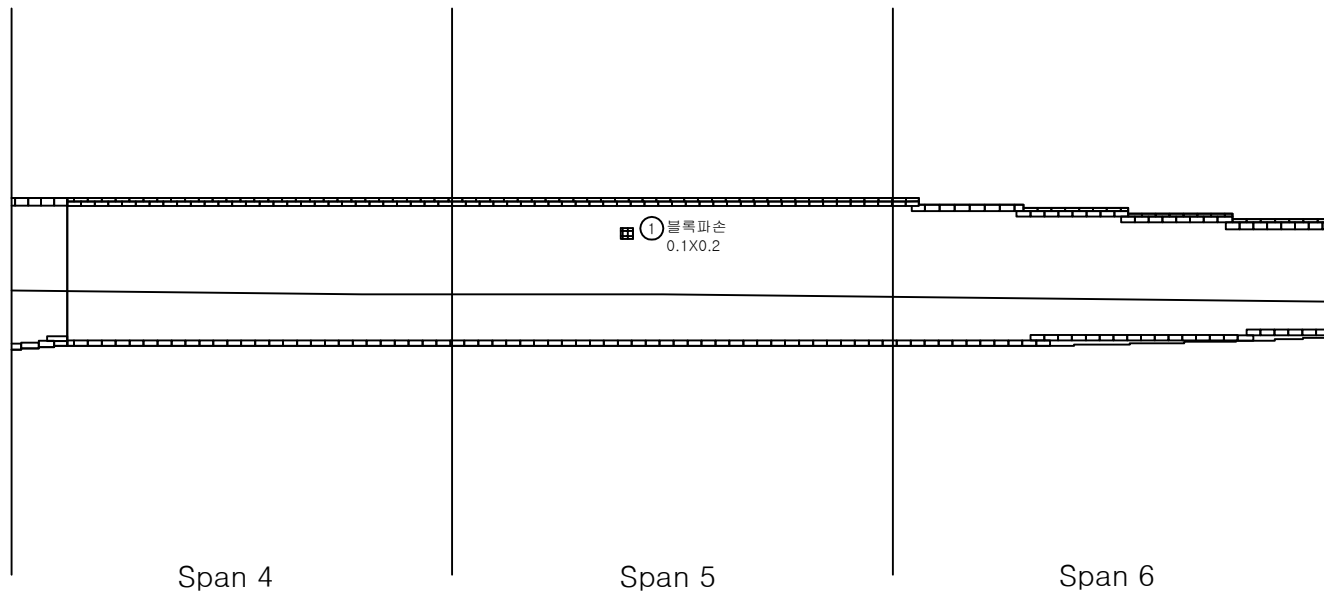
| 번호 | 손상내용 | 손상현황 | | | | | | 비고 |
|---|---|---|---|---|---|---|---|---|
| 1 | 블록 파손 | | 0.1 | 0.2 | 0.02 | m³ | 1 | |

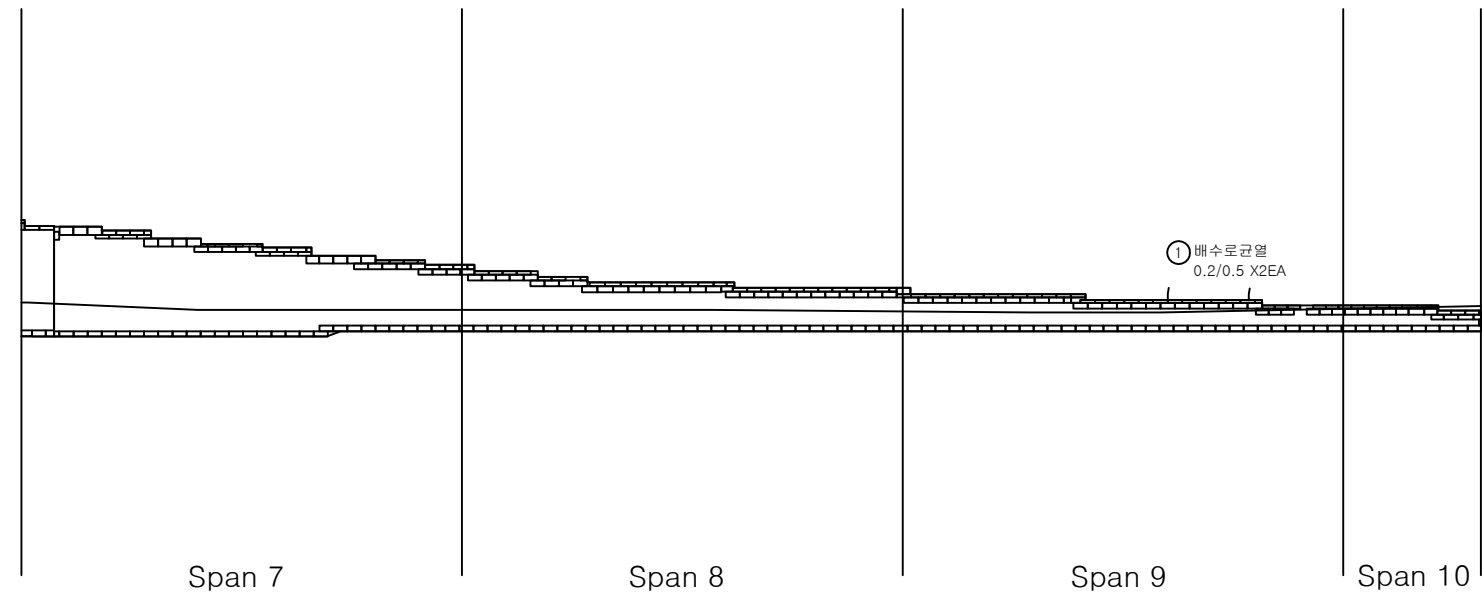
| 번호 | 손상내용 | 손상현황 | | | | | | 비고 |
|---|---|---|---|---|---|---|---|---|
| 1 | 배수로 균열 | | 0.2 | 0.5 | 1.00 | m <sup>2</sup> | 2 | |
