상주영천고속도로 시설물 정기안전점검 용역

# 외 관 조 사 망 도

패널식옹벽08

2020.06

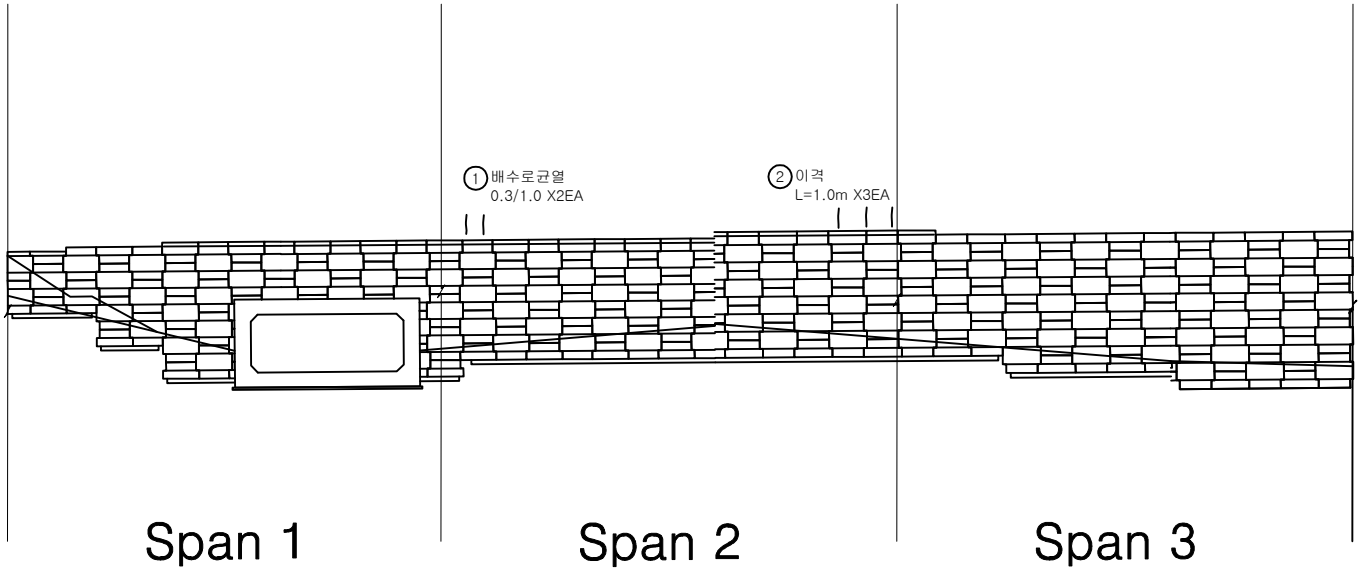
| 도면번호 | 01 |

| 번호 | 손상내용 | 손상현황 | | | | | | 비고 |
|---|---|---|---|---|---|---|---|---|
| 1 | 배수로 균열 | 0.3 | 1.0 | | 2.00 | m | 2 | |
| 2 | 이격 | | 1.0 | | 3.00 | m | 3 | |

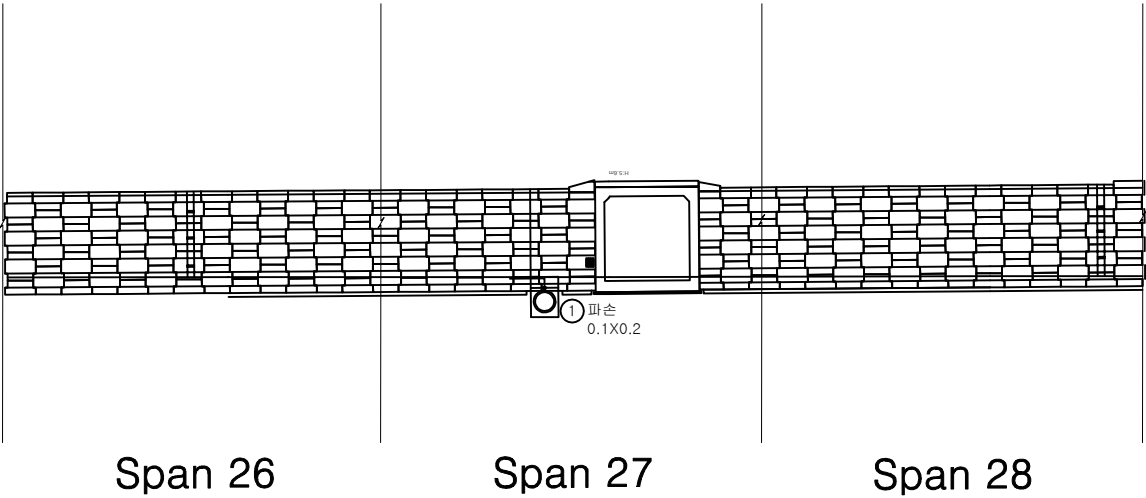
| 도 면 번 호 | 09 |

| 번호 | 손상내용 | 손상현황 | | | | | | 비 고 |
|---|---|---|---|---|---|---|---|---|
| 1 | 파손 | | 0.1 | 0.2 | 0.02 | ㎡ | 1 | 20'보수 |

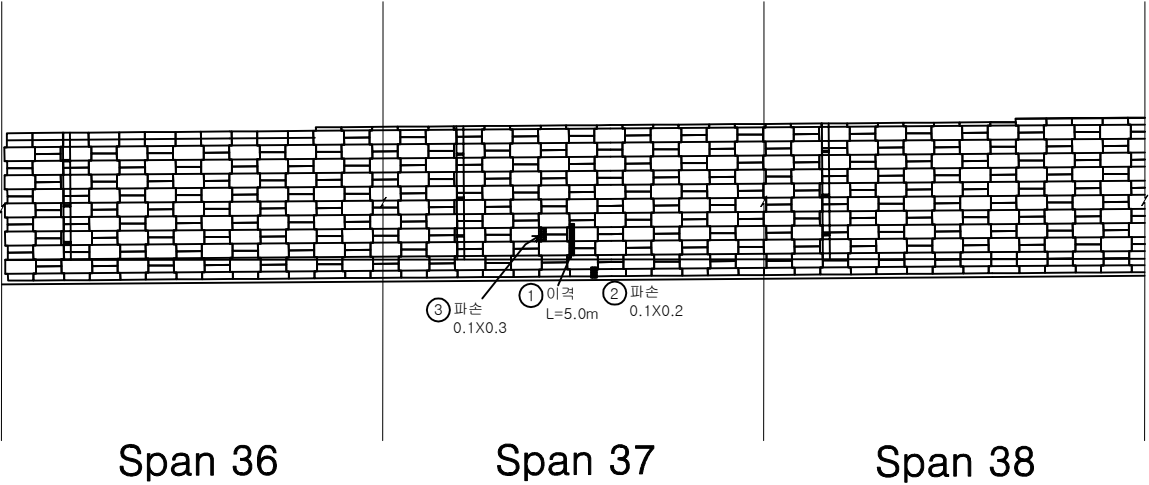
| 도 연 번 호 | 12 |

| 번호 | 손상내용 | 손상현황 | | | | | | 비 고 |
|---|---|---|---|---|---|---|---|---|
| 1 | 이격 | | 5.00 | | 5.00 | m | 1 | |
| 2 | 파손 | | 0.1 | 0.2 | 0.02 | m <sup>2</sup> | 1 | 20'보수 |
| 3 | 파손 | | 0.1 | 0.3 | 0.03 | m <sup>2</sup> | 1 | 신규 |
