상주영천고속도로 시설물 정기안전점검 용역

# 외 관 조 사 망 도

블록식옹벽09

2020.06

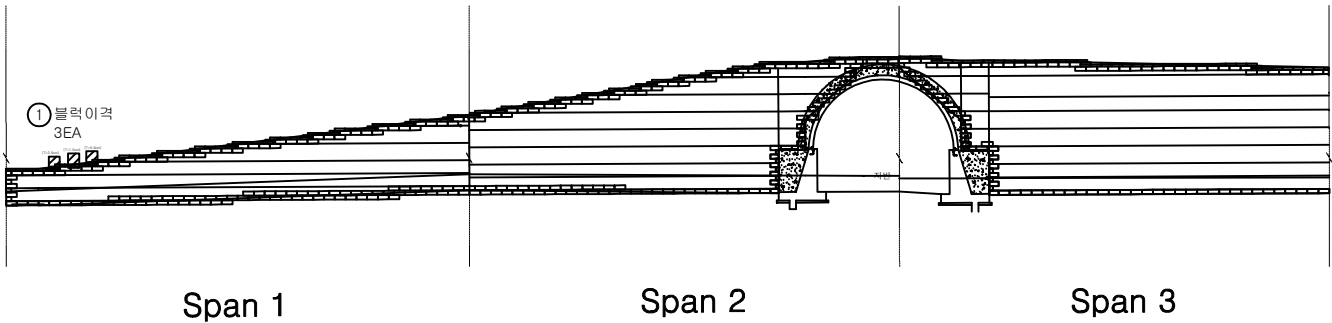
| 번호 | 손상내용 | 손상현황 | | | | | | 비고 |
|---|---|---|---|---|---|---|---|---|
| 1 | 블럭이격 | | | | 3.00 | EA | 3 | 신규 |
