상주영천고속도로 시설물 정기안전점검 용역

# 외 관 조 사 망 도

패널식옹벽10

2020.06

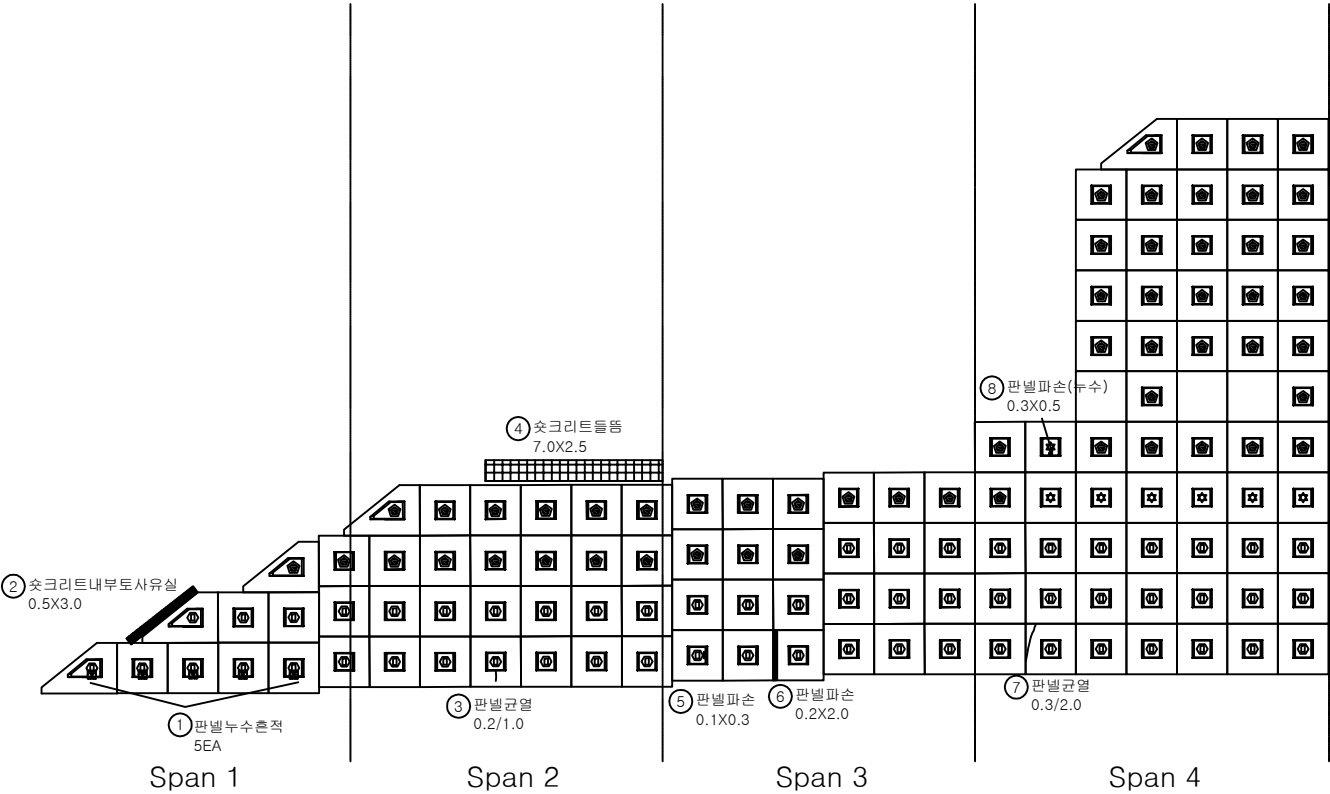
| 도면번호 | 01 |

| 번호 | 손상내용 | 손상현황 | | | | | | 비고 |
|---|---|---|---|---|---|---|---|---|
| 1 | 패널 누수층적 | | | | 5.00 | EA | 5 | |
| 2 | shotcrete 내부 토사유실 | | 0.5 | 3.0 | 1.50 | m <sup>3</sup> | 1 | |
| 3 | 패널 균열 | 0.2 | 1.0 | | 1.00 | m | 1 | |
| 4 | shotcrete 들뜸 | | 7.0 | 2.5 | 17.50 | m <sup>2</sup> | 1 | |
| 5 | 패널 파손 | 0.1 | 0.3 | 0.03 | | m <sup>2</sup> | 1 | |
| 6 | 패널 파손 | | 0.2 | 2.0 | 0.40 | m <sup>2</sup> | 1 | |
| 7 | 패널 균열 | 0.3 | 2.0 | | 2.00 | m | 1 | |
| 8 | 패널 파손(누수) | | 0.3 | 0.5 | 0.15 | m <sup>2</sup> | 1 | |

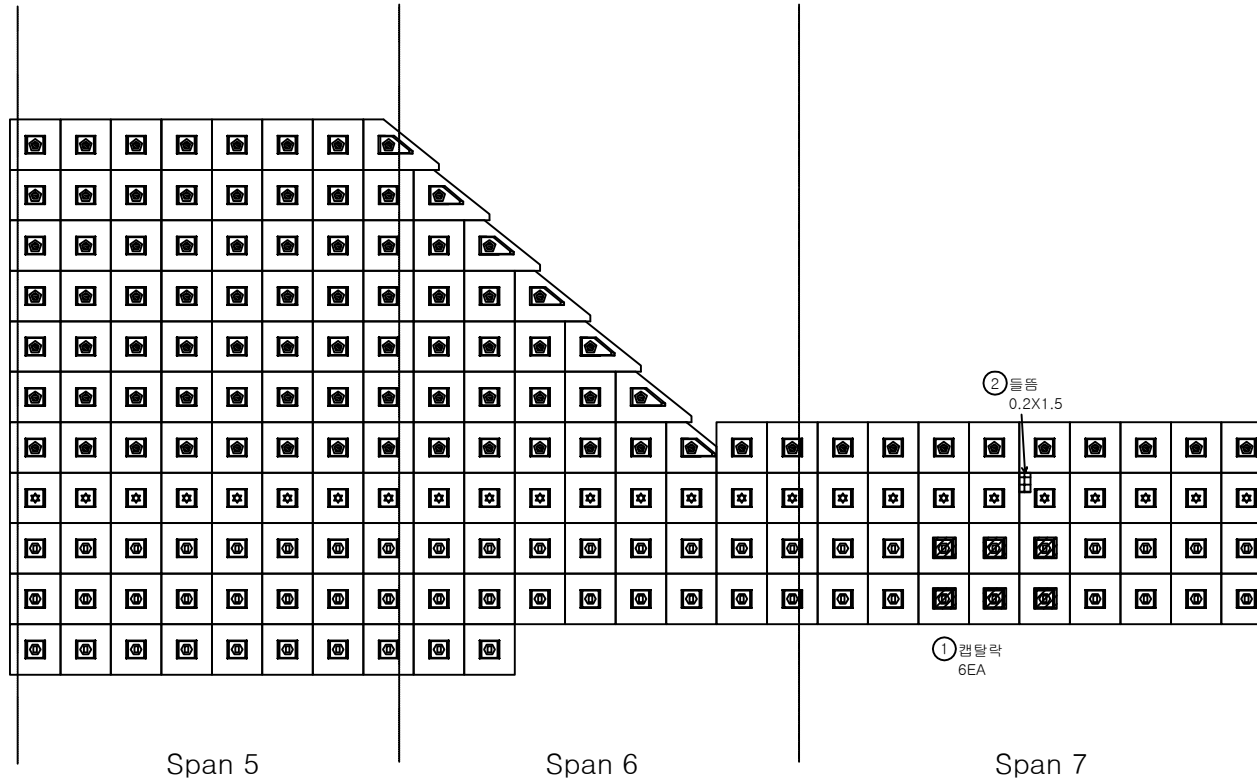
| | | | 02 |

| 번호 | 손상내용 | 손상현황 | | | | | | 비고 |
|---|---|---|---|---|---|---|---|---|
| 1 | 캠탈락 | | | | 6.00 | EA | 6 | 신규 |
| 2 | 돌뚫 | | 0.2 | 1.5 | 0.30 | m <sup>2</sup> | 1 | 신규 |

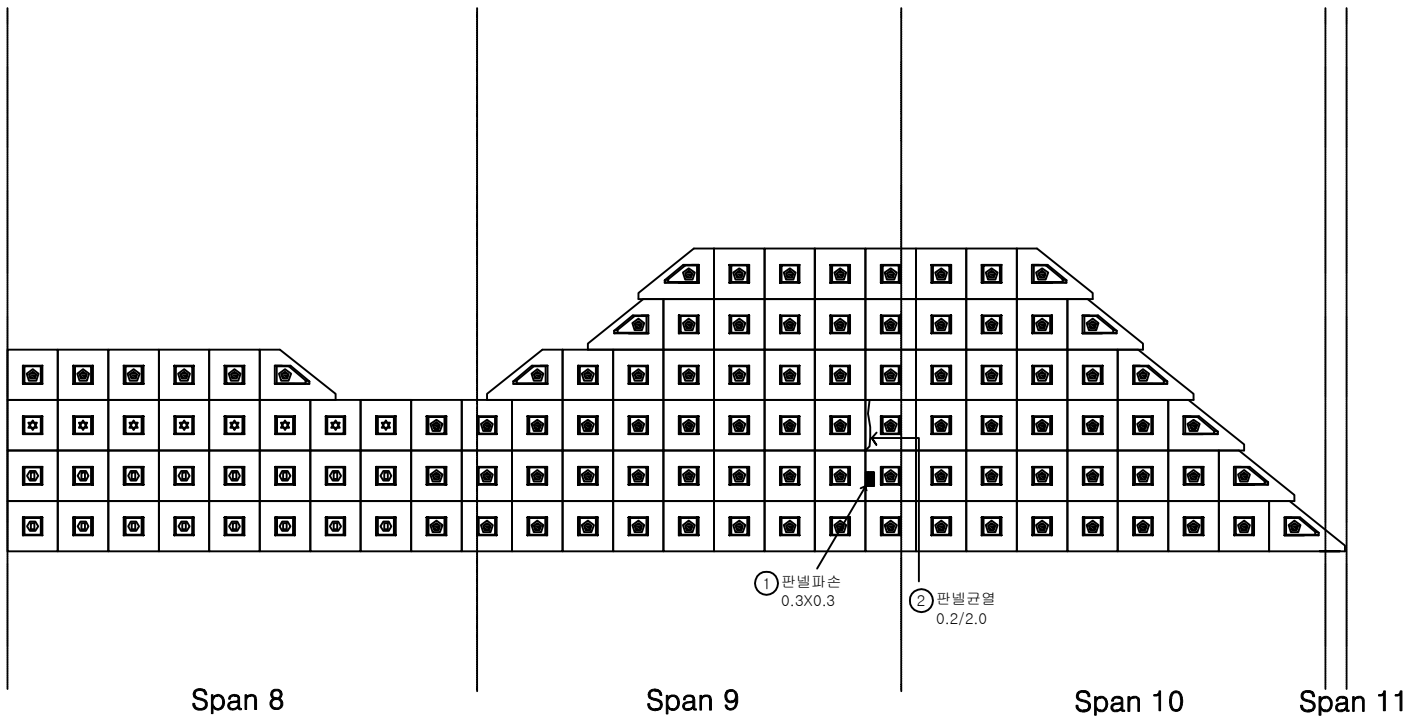
| 도 면 번 호 | 03 |

| 번호 | 손상내용 | 손상현황 | | | | | | 비 고 |
|---|---|---|---|---|---|---|---|---|
| 1 | 판넬 파손 | | 0.3 | 0.3 | 0.09 | m <sup>2</sup> | 1 | |
| 2 | 판넬 균열 | 0.2 | 2.0 | | 2.00 | m | 1 | |
