상주영천고속도로 시설물 정기안전점검 용역

# 외 관 조 사 망 도

패널식옹벽11

2020.06

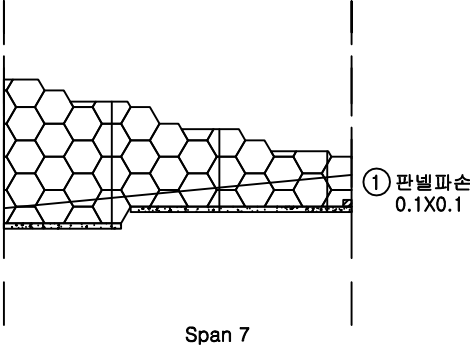
| 철근노출 | 침 하 | 그울음 | 도 연 번 호 03 |

| 번호 | 손상내용 | 손상현황 | | | | | | 비 고 |
|---|---|---|---|---|---|---|---|---|
| 1 | 판넬 파손 | | 0.1 | 0.1 | 0.01 | ㎡ | 1 | |
