상주영천고속도로 시설물 정기안전점검 용역

# 외 관 조 사 망 도

패널식옹벽12

2020.06

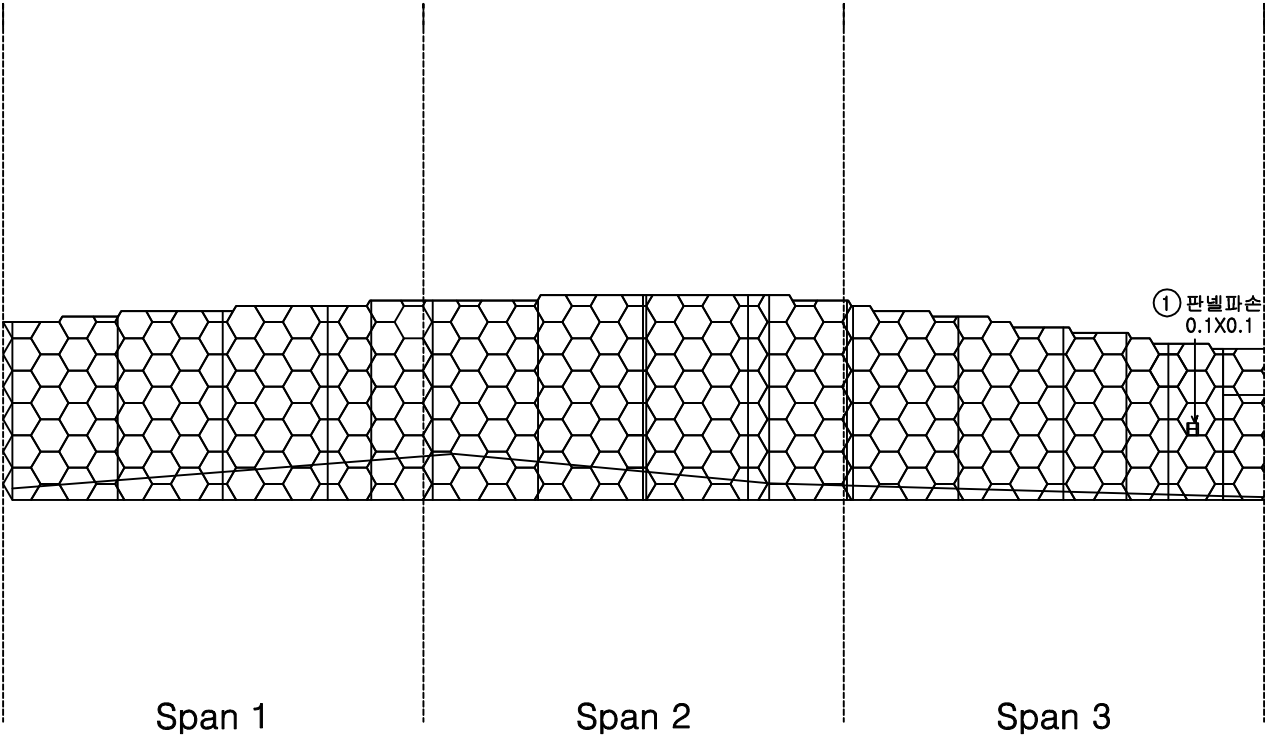
| 범<br>례 | 균열 | 망상균열 | 재료분리 | 발주처 | 상주영천고속도로(주) |
|---|---|---|---|---|---|
| | 부식 | 좌굴, 변형 | 기타 | 도면번호 | 01 |

| 번호 | 손상내용 | 손상현황 | | | | | | 비고 |
|---|---|---|---|---|---|---|---|---|
| 1 | 판넬 파손 | | 0.1 | 0.1 | 0.01 | ㎡ | 1 | |

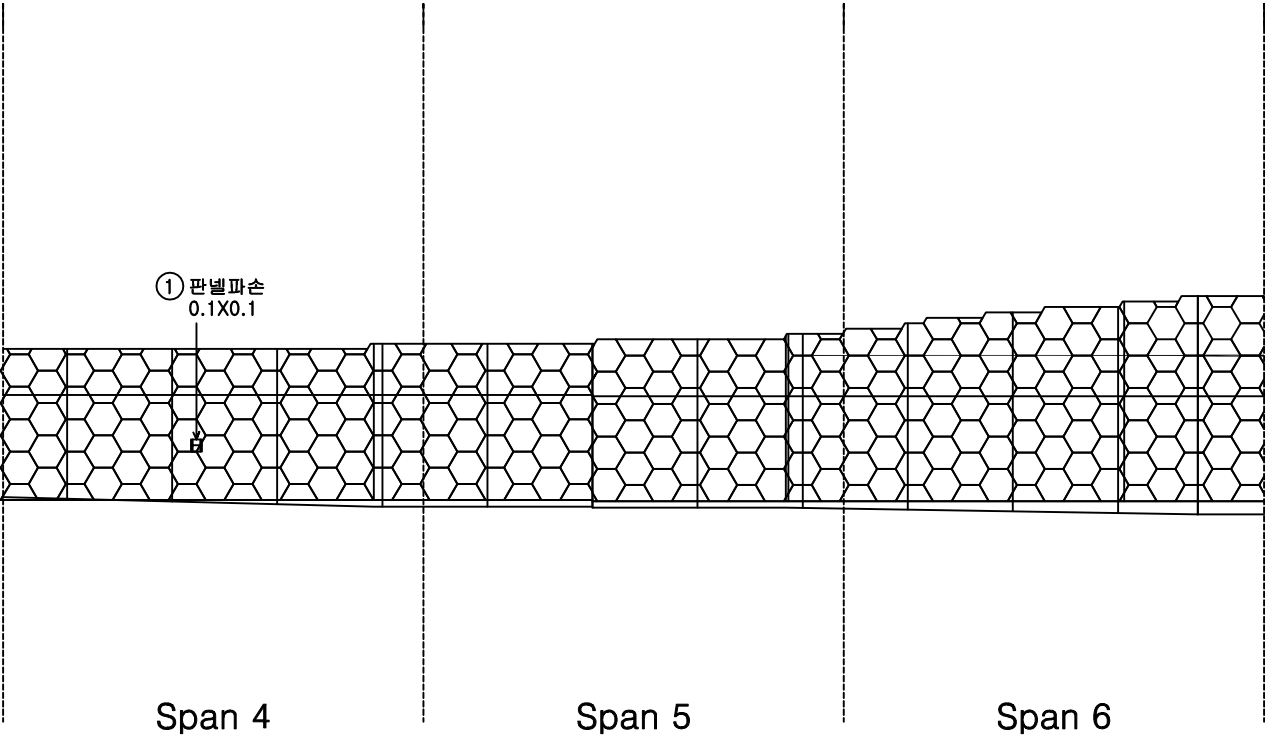
| 도면번호 | 02 |

| 번호 | 손상내용 | 손상현황 | | | | | | 비고 |
|---|---|---|---|---|---|---|---|---|
| 1 | 패널 파손 | | 0.1 | 0.1 | 0.01 | ㎡ | 1 | |

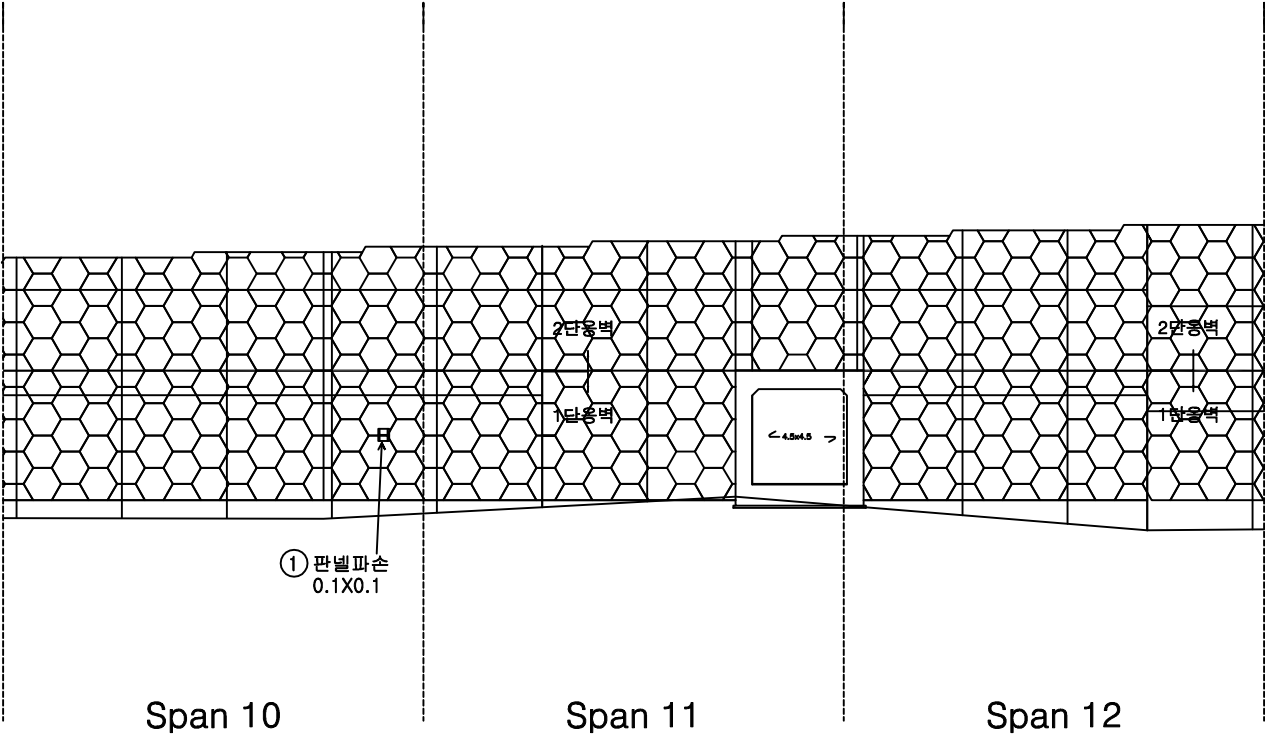
| 도면번호 | 04 |

| 번호 | 손상내용 | 손상현황 | | | | | | 비 고 |
|---|---|---|---|---|---|---|---|---|
| 1 | 패널 파손 | | 0.1 | 0.1 | 0.01 | ㎡ | 1 | |

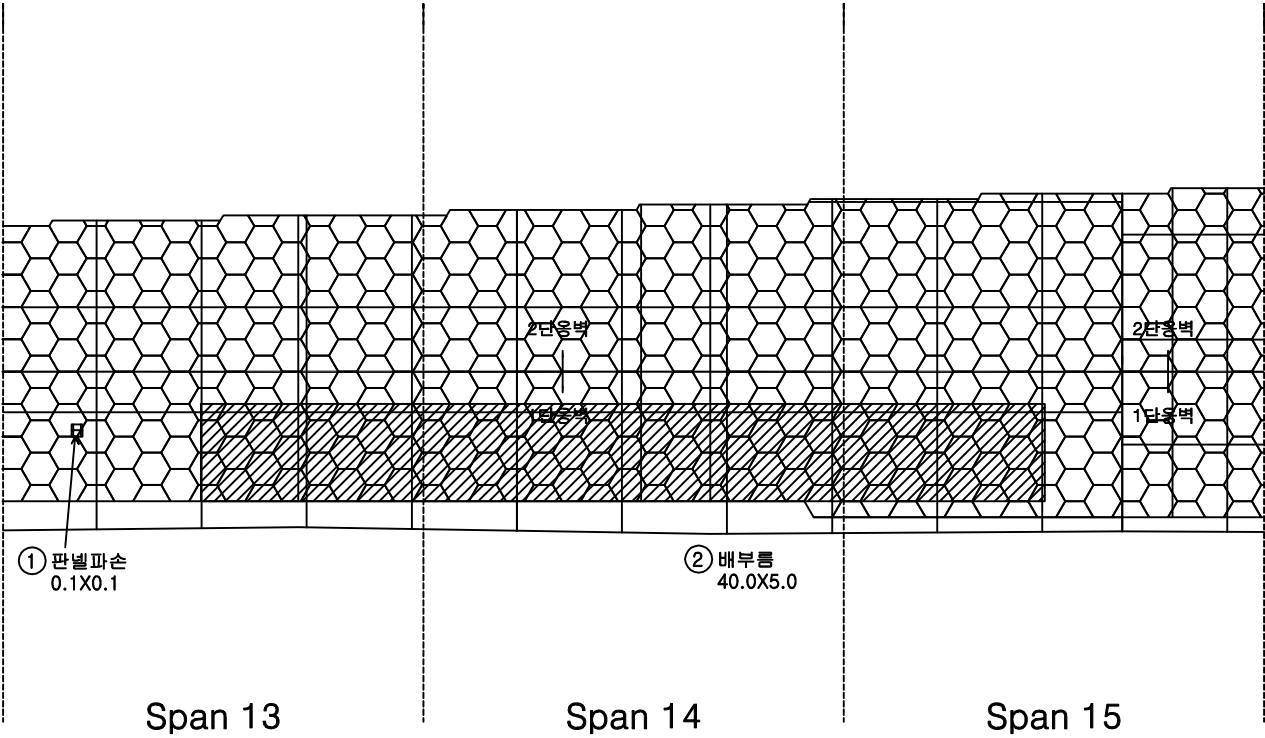
| 도면번호 | 05 |

| 번호 | 손상내용 | 손상현황 | | | | | | 비 고 |
|---|---|---|---|---|---|---|---|---|
| 1 | 판넬 파손 | | 0.1 | 0.1 | 0.01 | ㎡ | 1 | |
| 2 | 배부름 | 40.0 | 5.0 | 200.00 | ㎡ | 1 | | |

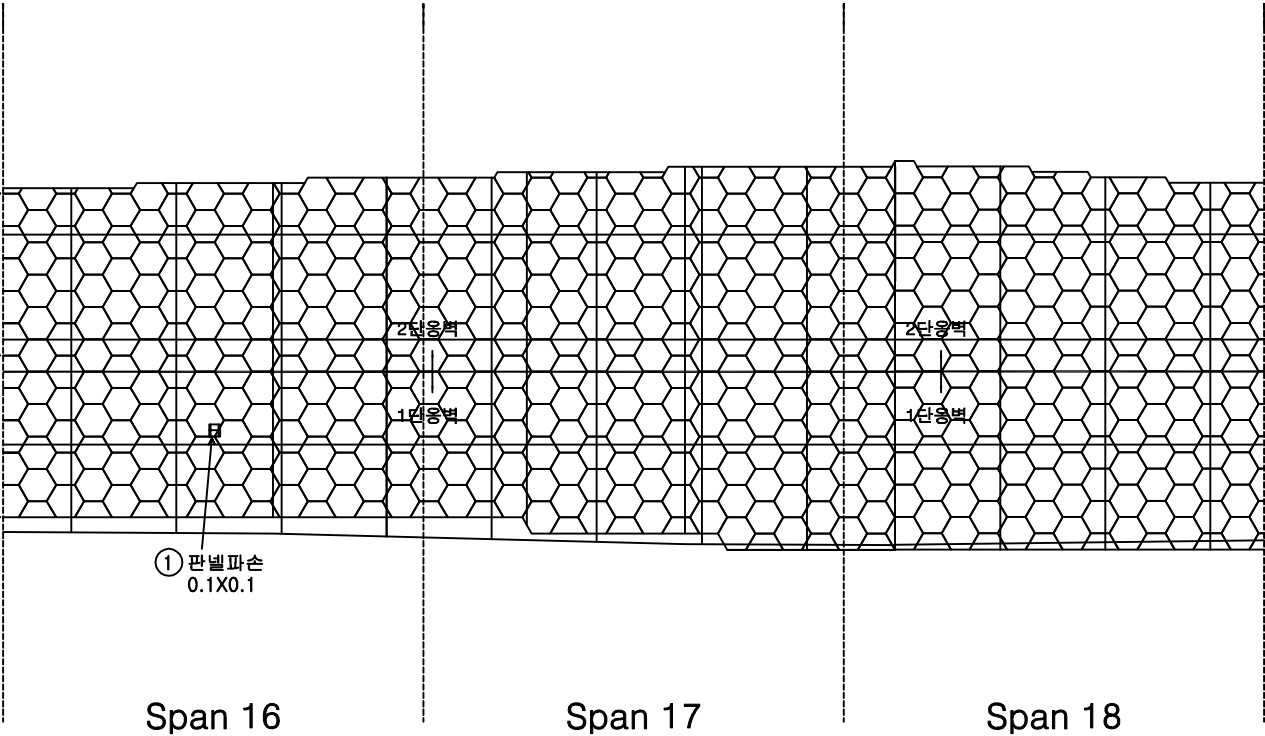
| 도면번호 | 06 |

| 번호 | 손상내용 | 손상현황 | | | | | | 비 고 |
|---|---|---|---|---|---|---|---|---|
| 1 | 패널 파손 | | 0.1 | 0.1 | 0.01 | ㎡ | 1 | |

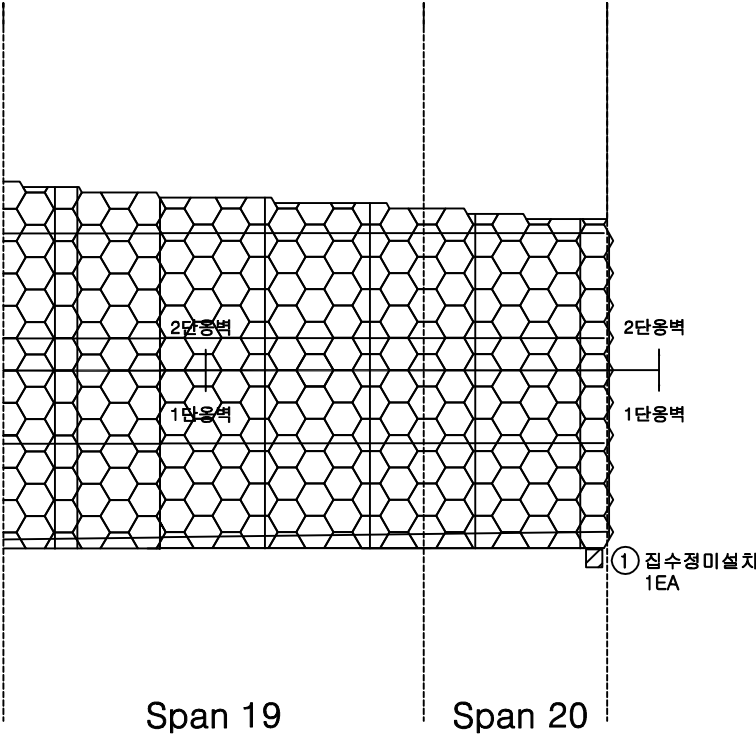
| 도면번호 | 07 |

| 번호 | 손상내용 | 손상현황 | | | | | | 비고 |
|---|---|---|---|---|---|---|---|---|
| 1 | 집수정 미설치 | | | | 1.00 | EA | 1 | |
