상주영천고속도로 시설물 정기안전점검 용역

# 외 관 조 사 망 도

패널식옹벽13

2020.06

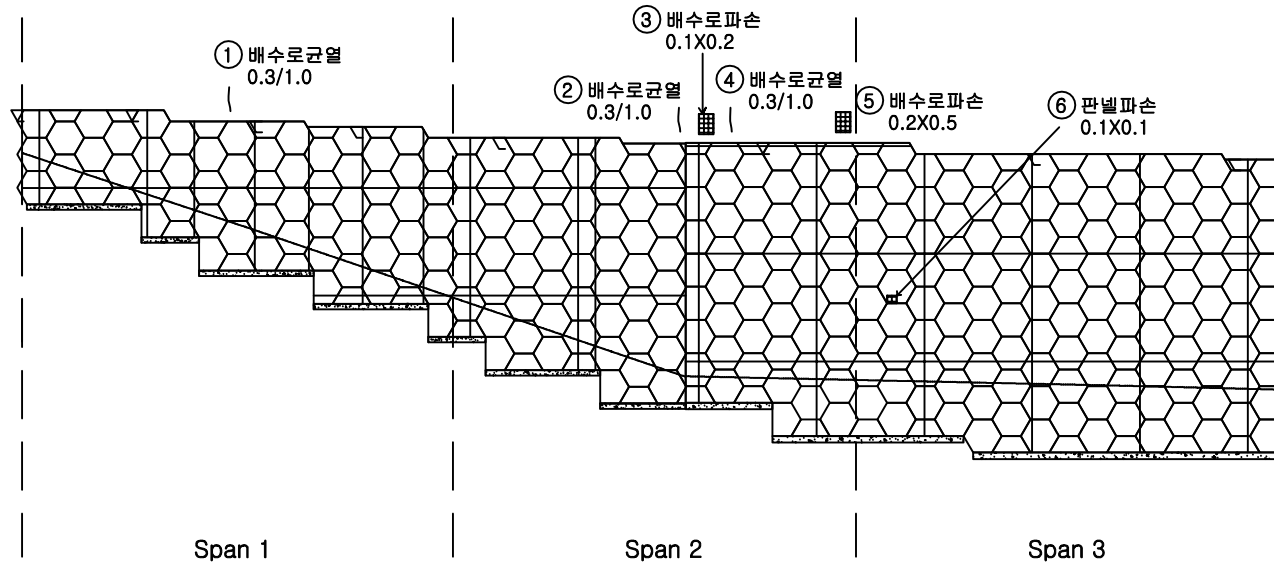
| 번호 | 손상내용 | 손상현황 | | | | | | 비고 |
|---|---|---|---|---|---|---|---|---|
| 1 | 배수로 균열 | 0.3 | 1.0 | | 1.00 | m | 1 | |
| 2 | 배수로 균열 | 0.3 | 1.0 | | 1.00 | m | 1 | |
| 3 | 배수로 파손 | | 0.1 | 0.2 | 0.02 | m <sup>2</sup> | 1 | |
| 4 | 배수로 균열 | 0.3 | 1.0 | | 1.00 | m | 1 | |
| 5 | 배수로 파손 | | 0.2 | 0.5 | 0.10 | m <sup>2</sup> | 1 | |
| 6 | 판넬 파손 | | 0.1 | 0.1 | 0.01 | m <sup>2</sup> | 1 | |

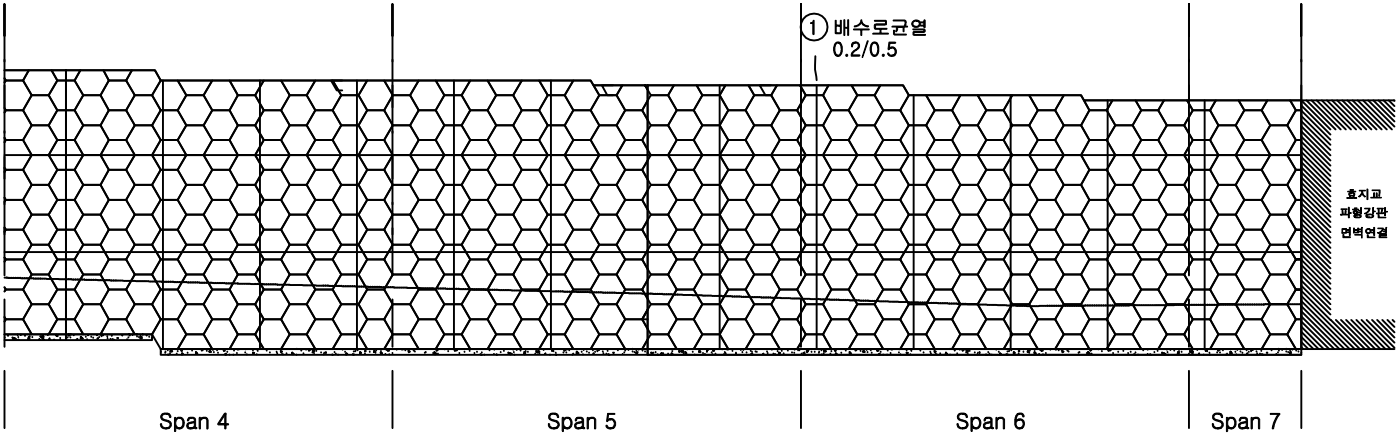
| 번호 | 손상내용 | 손상현황 | | | | | | 비고 |
|---|---|---|---|---|---|---|---|---|
| 1 | 배수로 균열 | 0.2 | 0.5 | | 0.50 | m | 1 | |
