상주영천고속도로 시설물 정기안전점검 용역

# 외 관 조 사 망 도

패널식옹벽14

2020.06

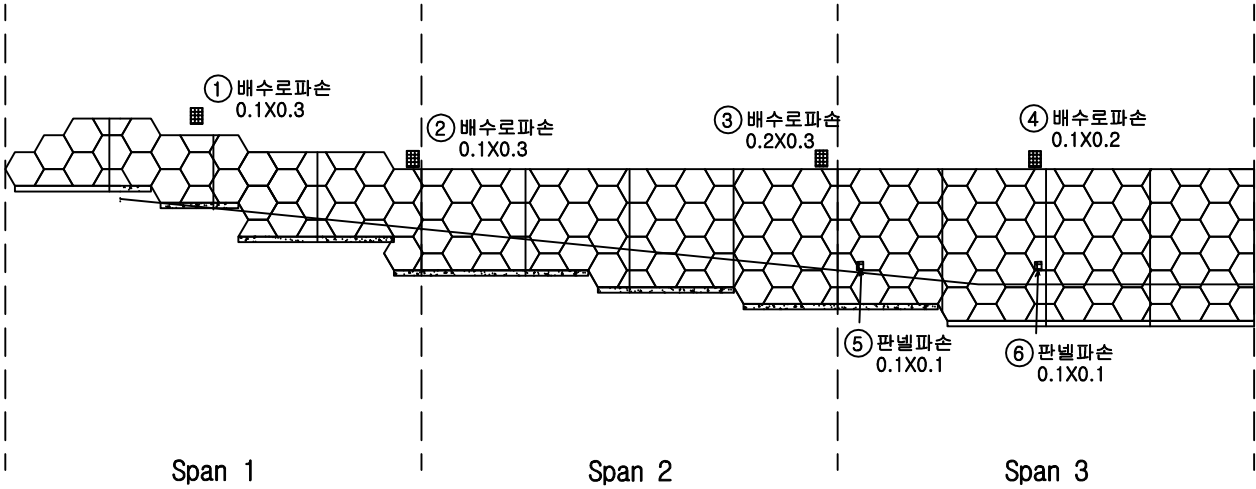
| 도면번호 | 01 |

| 번호 | 손상내용 | 손상현황 | | | | | | 비고 |
|---|---|---|---|---|---|---|---|---|
| 1 | 배수로 파손 | | 0.1 | 0.3 | 0.03 | ㎡ | 1 | |
| 2 | 배수로 파손 | | 0.1 | 0.3 | 0.03 | ㎡ | 1 | |
| 3 | 배수로 파손 | | 0.2 | 0.3 | 0.06 | ㎡ | 1 | |
| 4 | 배수로 파손 | | 0.1 | 0.2 | 0.02 | ㎡ | 1 | |
| 5 | 판넬 파손 | | 0.1 | 0.1 | 0.01 | ㎡ | 1 | |
| 6 | 판넬 파손 | | 0.1 | 0.1 | 0.01 | ㎡ | 1 | |

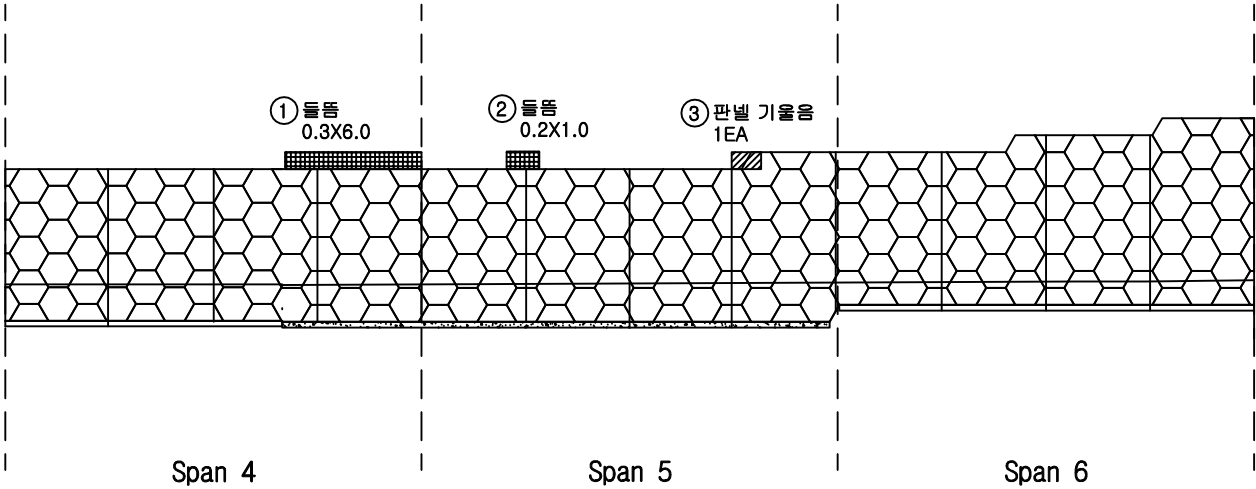
| 도면번호 | 02 |

| 번호 | 손상내용 | 손상현황 | | | | | | 비고 |
|---|---|---|---|---|---|---|---|---|
| 1 | 돌돌 | | 0.3 | 6.0 | 1.80 | ㎡ | 1 | |
| 2 | 돌돌 | | 0.2 | 1.0 | 0.20 | ㎡ | 1 | |
| 3 | 판넬 기울음 | | | | 1.00 | EA | 1 | |

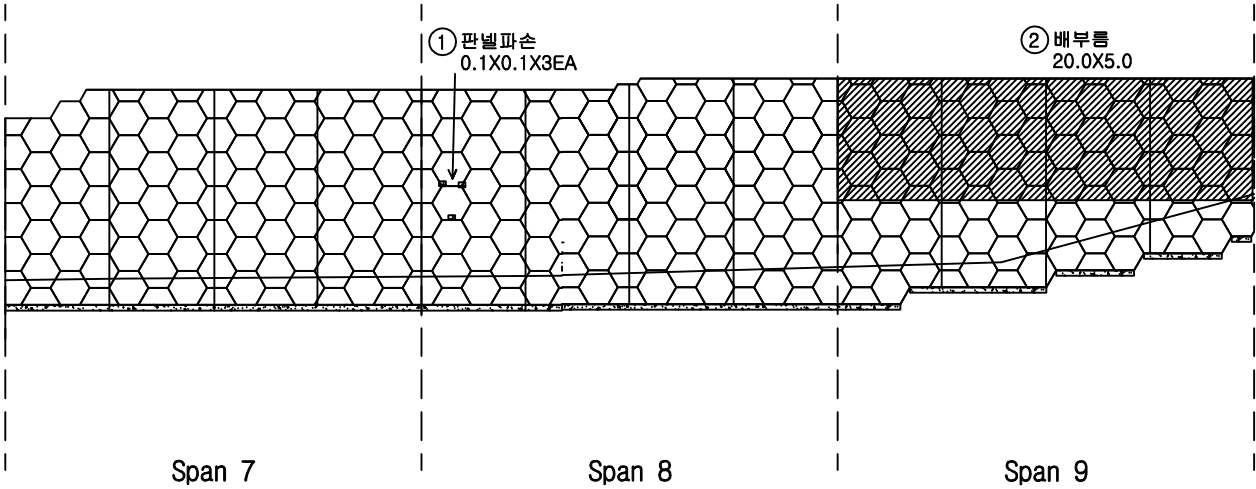
| 도면번호 | 03 |

| 번호 | 손상내용 | 손상현황 | | | | | | 비고 |
|---|---|---|---|---|---|---|---|---|
| 1 | 판넬 파손 | | 0.1 | 0.1 | 0.03 | ㎡ | 3 | |
| 2 | 배부름 | 20.0 | 5.0 | 100.00 | ㎡ | 1 | | |

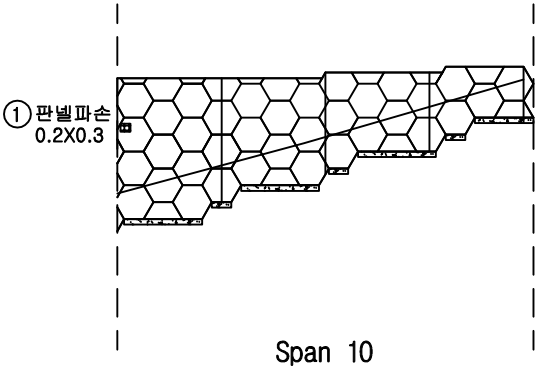
| 번호 | 손상내용 | 손상현황 | | | | | | 비고 |
|---|---|---|---|---|---|---|---|---|
| 1 | 판넬 파손 | | 0.2 | 0.3 | 0.06 | ㎡ | 1 | |
