상주영천고속도로 시설물 정기안전점검 용역

# 외 관 조 사 망 도

패널식옹벽15

2020.06

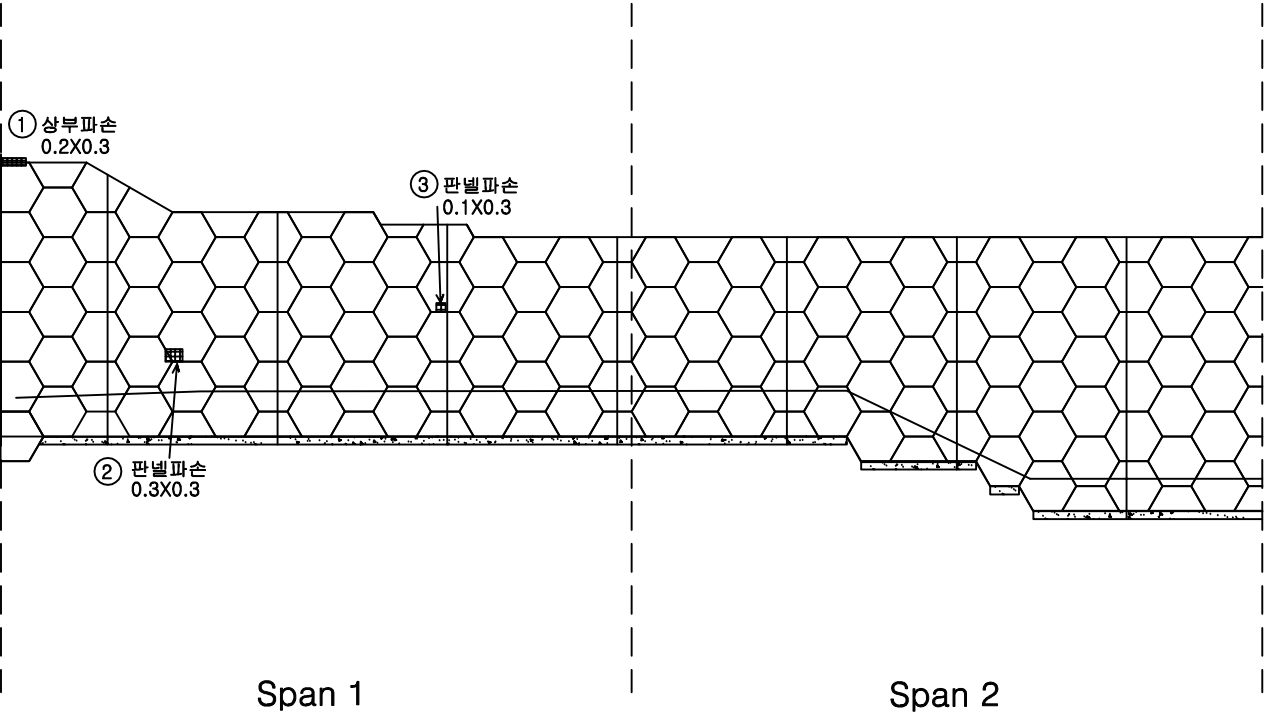
| 도면번호 | 01 |

| 번호 | 손상내용 | 손상현황 | | | | | | 비고 |
|---|---|---|---|---|---|---|---|---|
| 1 | 상부 파손 | | 0.2 | 0.3 | 0.06 | ㎡ | 1 | |
| 2 | 판넬 파손 | | 0.3 | 0.3 | 0.09 | ㎡ | 1 | |
| 3 | 판넬 파손 | | 0.1 | 0.3 | 0.03 | ㎡ | 1 | |

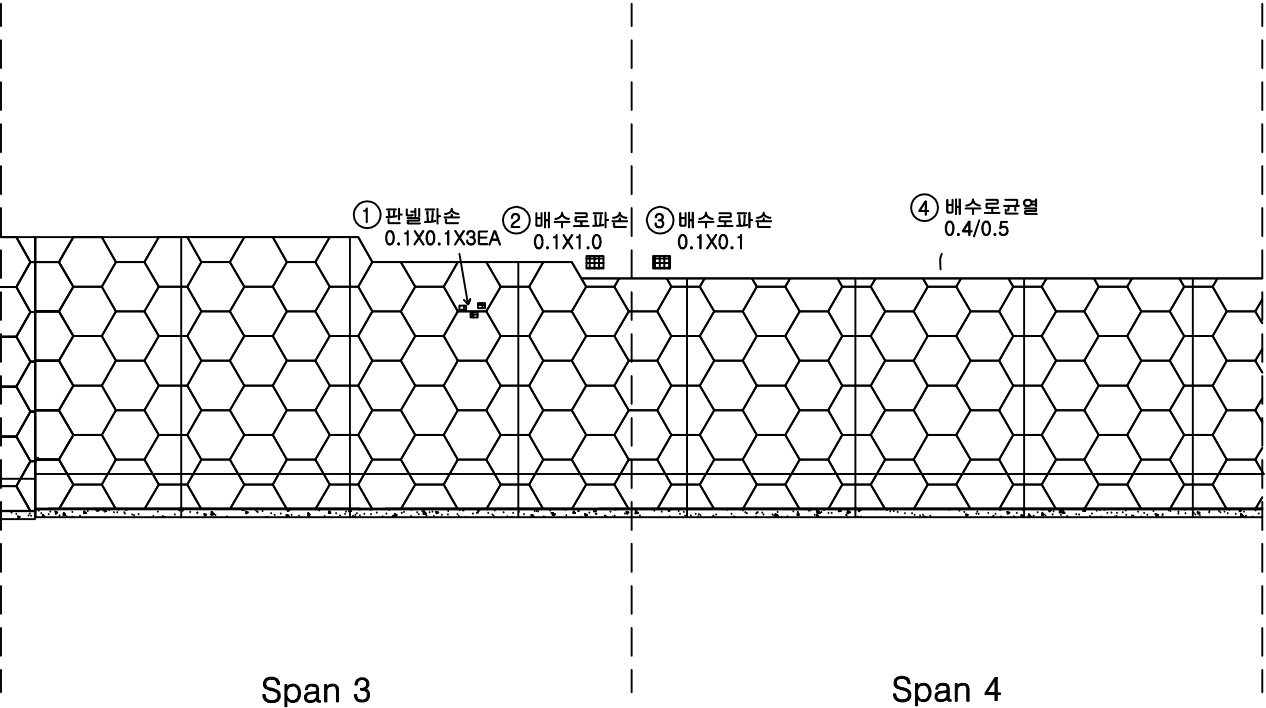
| 도면번호 | 02 |

| 번호 | 손상내용 | 손상현황 | | | | | | 비고 |
|---|---|---|---|---|---|---|---|---|
| 1 | 판넬 파손 | | 0.1 | 0.1 | 0.03 | ㎡ | 3 | |
| 2 | 배수로 파손 | | 0.1 | 1.0 | 0.10 | ㎡ | 1 | |
| 3 | 배수로 파손 | | 0.1 | 0.1 | 0.01 | ㎡ | 1 | |
| 4 | 배수로 균열 | 0.4 | 0.5 | | 0.50 | m | 1 | |

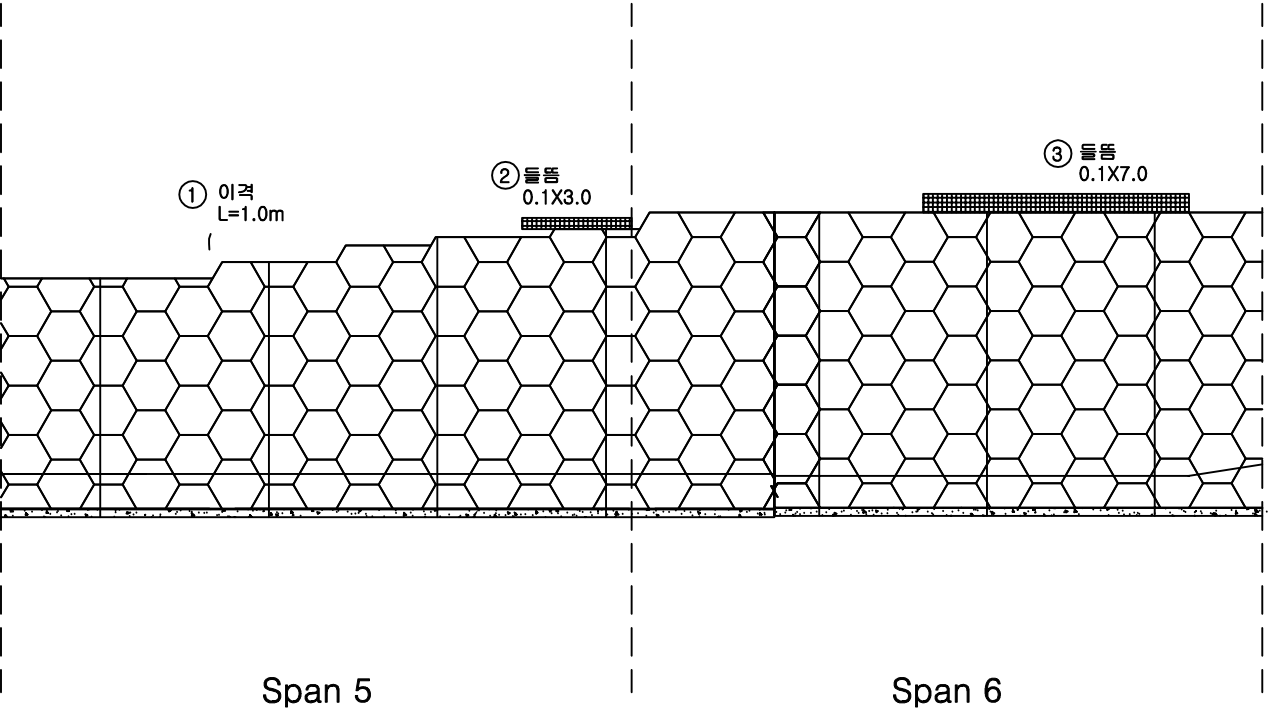
| 도면번호 | 03 |

| 번호 | 손상내용 | 손상현황 | | | | | | 비고 |
|---|---|---|---|---|---|---|---|---|
| 1 | 이격 | | 1.0 | | 1.00 | m | 1 | |
| 2 | 돌뜸 | | 0.1 | 3.0 | 0.30 | m <sup>2</sup> | 1 | |
| 3 | 돌뜸 | | 0.1 | 7.0 | 0.70 | m <sup>2</sup> | 1 | |

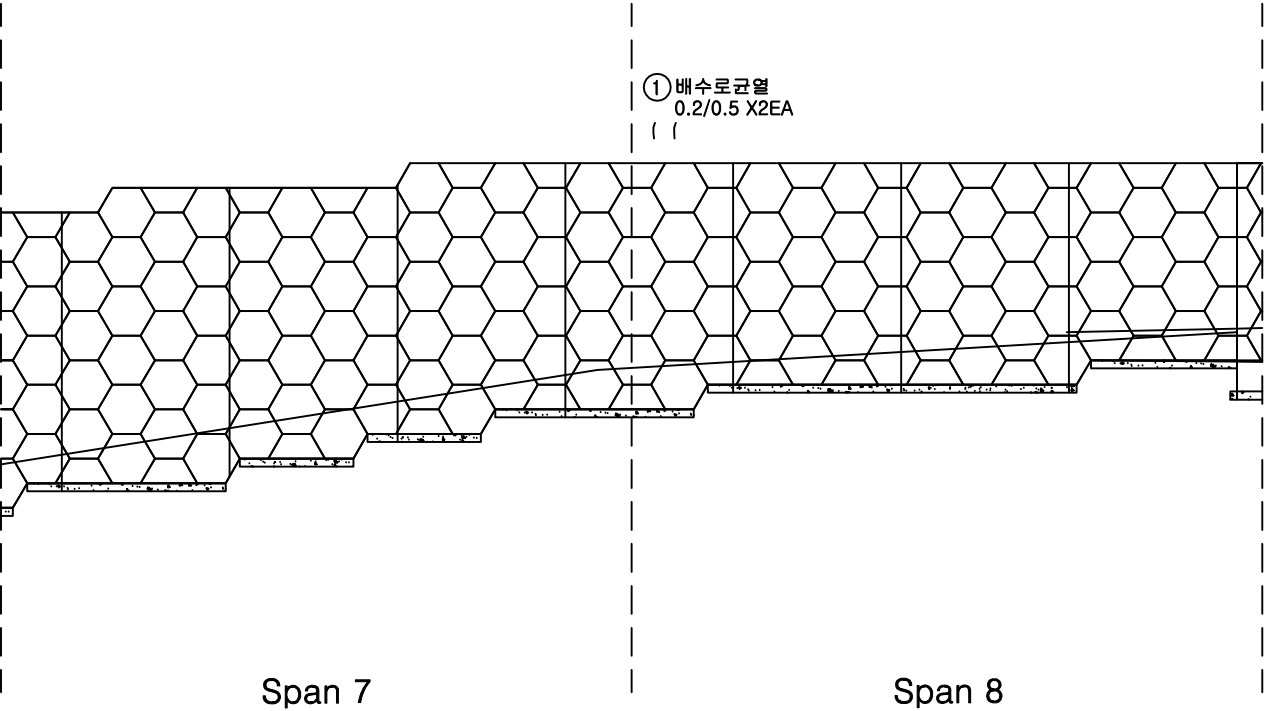
| 도면번호 | 04 |

| 번호 | 손상내용 | 손상현황 | | | | | | 비고 |
|---|---|---|---|---|---|---|---|---|
| 1 | 배수로 균열 | 0.2 | 0.5 | | 1.00 | m | 2 | |

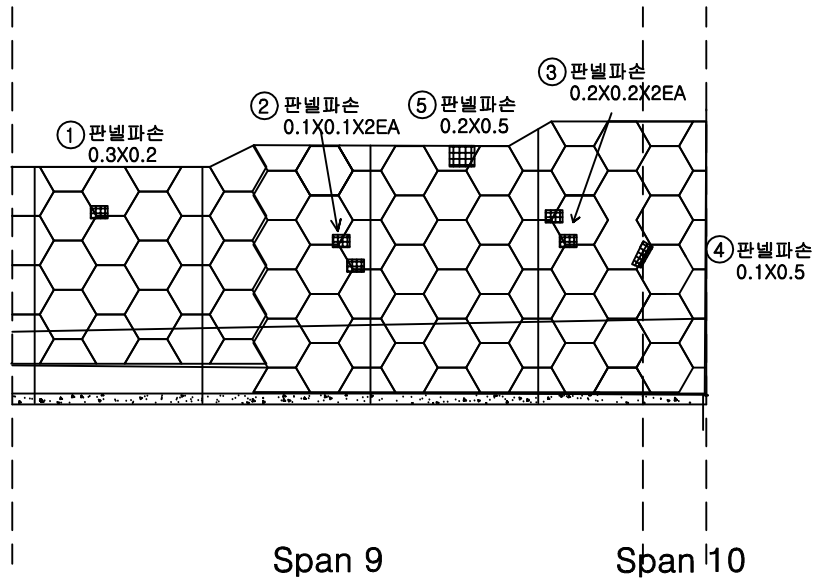
| 번호 | 손상내용 | 손상현황 | | | | | | 비고 |
|---|---|---|---|---|---|---|---|---|
| 1 | 판넬 파손 | | 0.3 | 0.2 | 0.06 | ㎡ | 1 | |
| 2 | 판넬 파손 | | 0.1 | 0.1 | 0.02 | ㎡ | 2 | |
| 3 | 판넬 파손 | | 0.2 | 0.2 | 0.08 | ㎡ | 2 | |
| 4 | 판넬 파손 | | 0.1 | 0.5 | 0.05 | ㎡ | 1 | |
| 5 | 판넬 파손 | | 0.2 | 0.5 | 0.10 | ㎡ | 1 | 신규 |
