상주영천고속도로 시설물 정기안전점검 용역

# 외 관 조 사 망 도

군위터널

2020.06

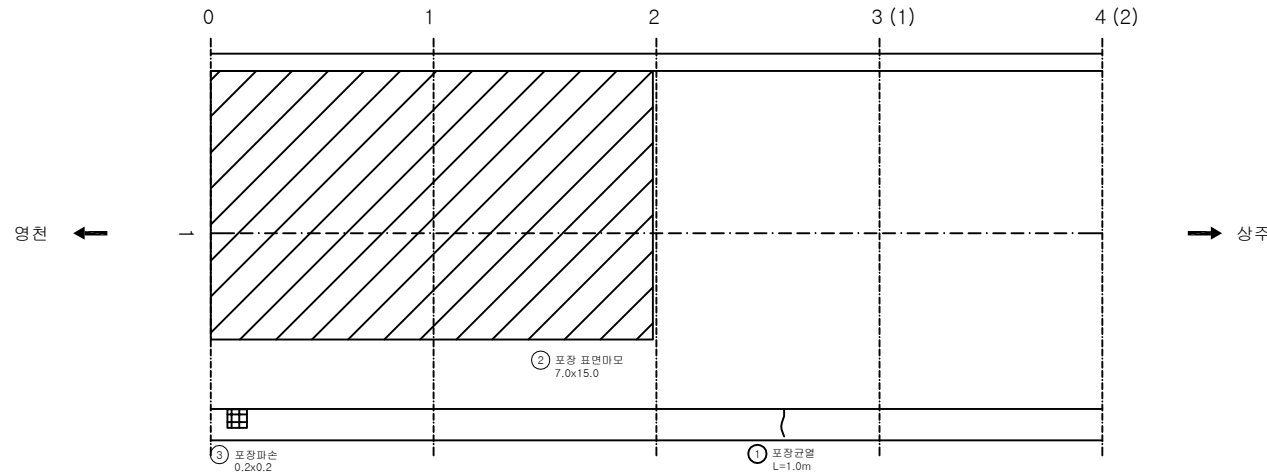
ID:군위터널(상주)-포장부 Span No.1~4

| 번호 | 신(N)<br>구(P) | 손상내용 | 손상현황 | | | | | 결함<br>상태 | 손상<br>수량 | 비고 |
|---|---|---|---|---|---|---|---|---|---|---|
| 1 | 구 | 포장균열 | | 1.0 | | 1.00 | m | 1 | 1.00 | |
| 2 | 신 | 포장 표면마모 | | 7.0 | 15.0 | 105.00 | m <sup>2</sup> | 1 | 105.00 | |
| 3 | 신 | 포장파손 | | 0.2 | 0.2 | 0.04 | m <sup>2</sup> | 1 | 0.04 | |

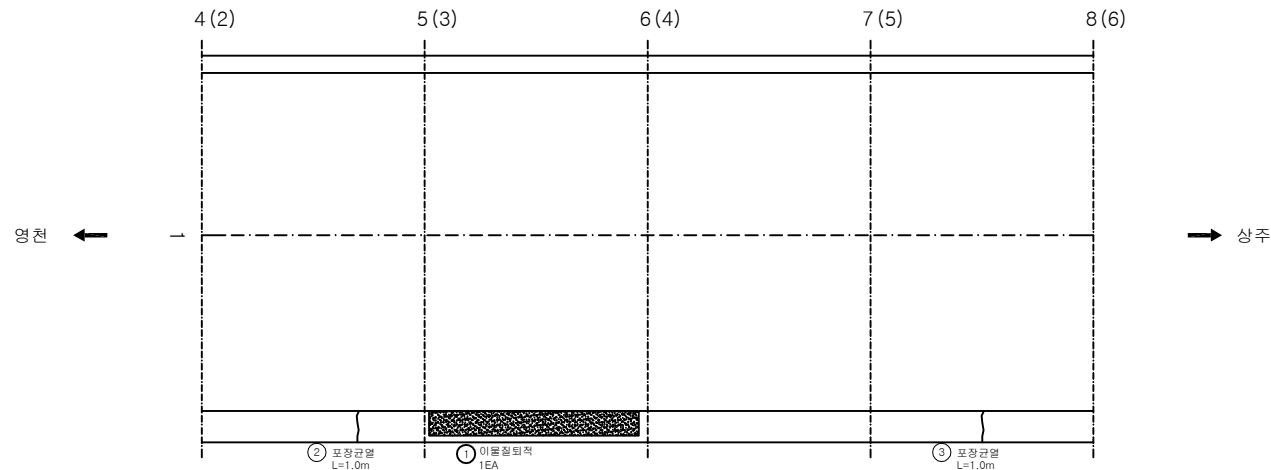
| 번호 | 신구(N/P) | 손상내용 | 손상현황 | | | | | 결함상태 | 손상량 | 비고 |
|---|---|---|---|---|---|---|---|---|---|---|
| 2 | 신 | 포장균열 | | 1.0 | | 1.00 | m | 1 | 1.00 | |
| 3 | 신 | 포장균열 | | 1.0 | | 1.00 | m | 1 | 1.00 | |

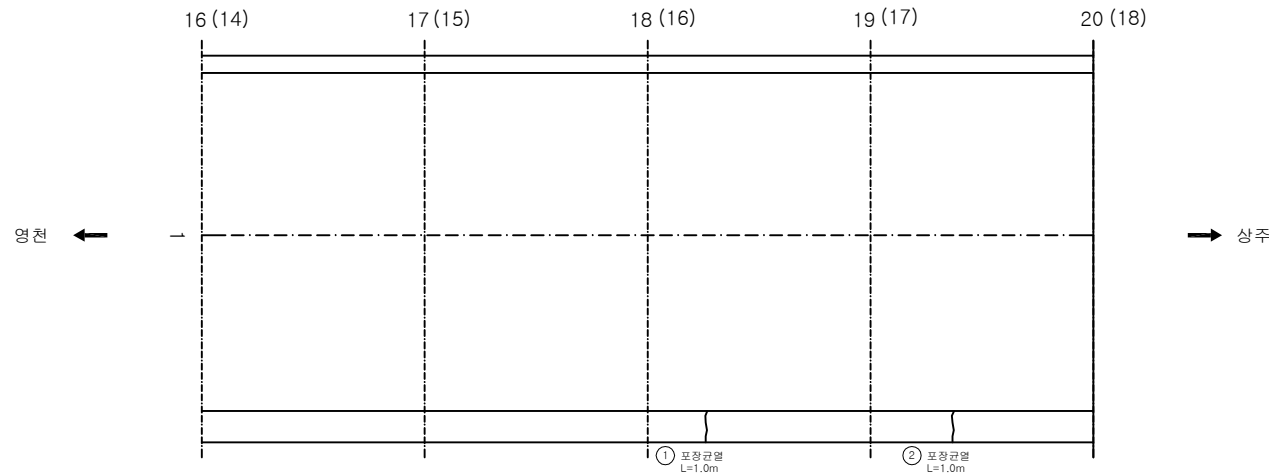
| 번호 | 신(N)<br>구(P) | 손상내용 | 손상현황 | | | | | 결함<br>상태 | 손상<br>물량 | 비고 |
|---|---|---|---|---|---|---|---|---|---|---|
| 1 | 신 | 포장균열 | | 1.0 | | 1.00 | m | 1 | 1.00 | |
| 2 | 신 | 포장균열 | | 1.0 | | 1.00 | m | 1 | 1.00 | |

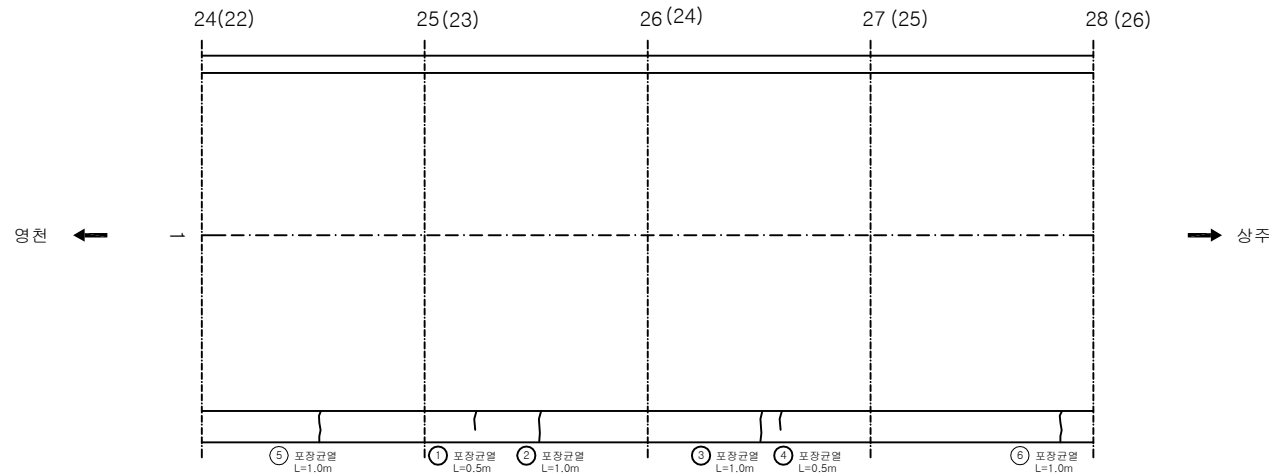
| 번호 | 신(N)<br>구(P) | 손상내용 | 손상현황 | | | | | 결함<br>상태 | 손상<br>물량 | 비고 |
|---|---|---|---|---|---|---|---|---|---|---|
| 1 | 구 | 포장균열 | | 0.5 | | 0.50 | m | 1 | 0.50 | |
| 2 | 구 | 포장균열 | | 1.0 | | 1.00 | m | 1 | 1.00 | |
| 3 | 구 | 포장균열 | | 1.0 | | 1.00 | m | 1 | 1.00 | |
| 4 | 구 | 포장균열 | | 0.5 | | 0.50 | m | 1 | 0.50 | |
| 5 | 신 | 포장균열 | | 1.0 | | 1.00 | m | 1 | 1.00 | |
| 6 | 신 | 포장균열 | | 1.0 | | 1.00 | m | 1 | 1.00 | |

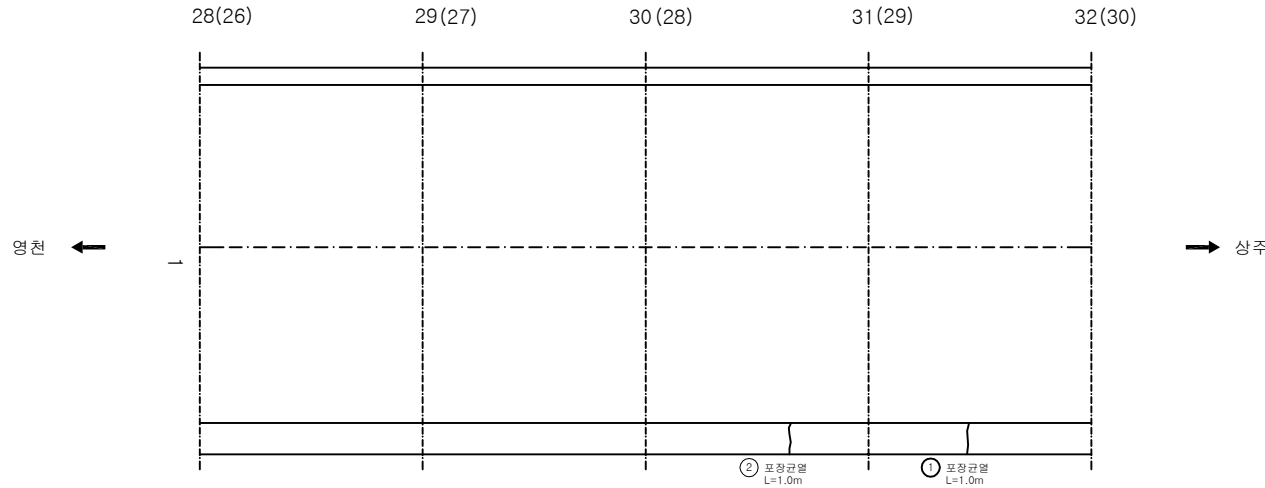
| 번호 | 신(N)<br>구(P) | 손상내용 | 손상현황 | | | | | 결함<br>상태 | 손상<br>물량 | 비고 |
|---|---|---|---|---|---|---|---|---|---|---|
| 1 | 구 | 포장균열 | | 1.0 | | 1.00 | m | 1 | 1.00 | |
| 2 | 신 | 포장균열 | | 1.0 | | 1.00 | m | 1 | 1.00 | |

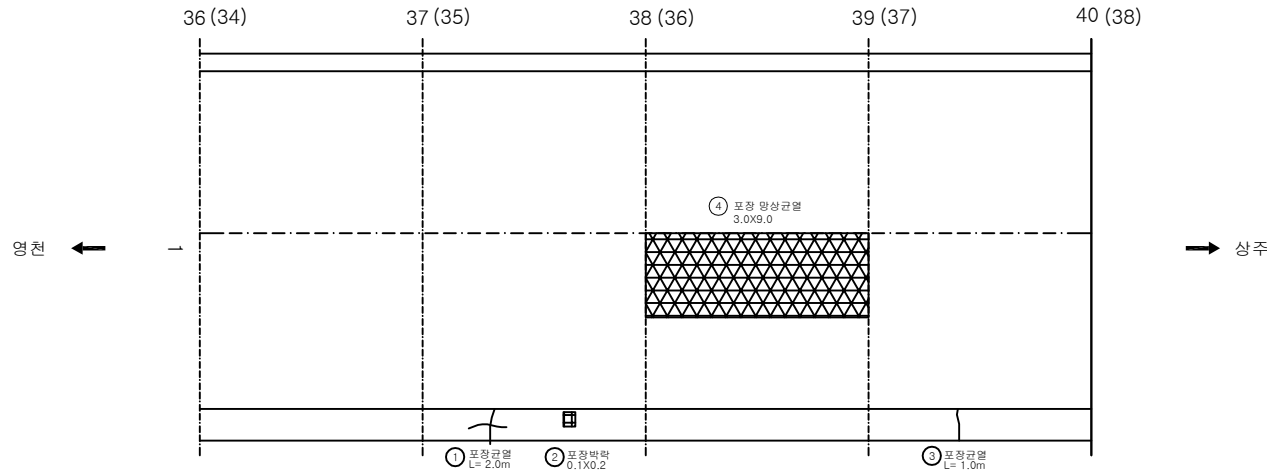
| 번호 | 신구(N/P) | 손상내용 | 손상현황 | | | | | 결함상태 | 손상량 | 비고 |
|---|---|---|---|---|---|---|---|---|---|---|
| 1 | 구 | 포장균열 | | 2.0 | | 2.00 | m | 1 | 2.00 | |
| 3 | 구 | 포장균열 | | 1.0 | | 1.00 | m | 1 | 1.00 | |
| 4 | 신 | 포장 망상균열 | | 3.0 | 9.0 | 27.00 | m <sup>2</sup> | 1 | 27.00 | |

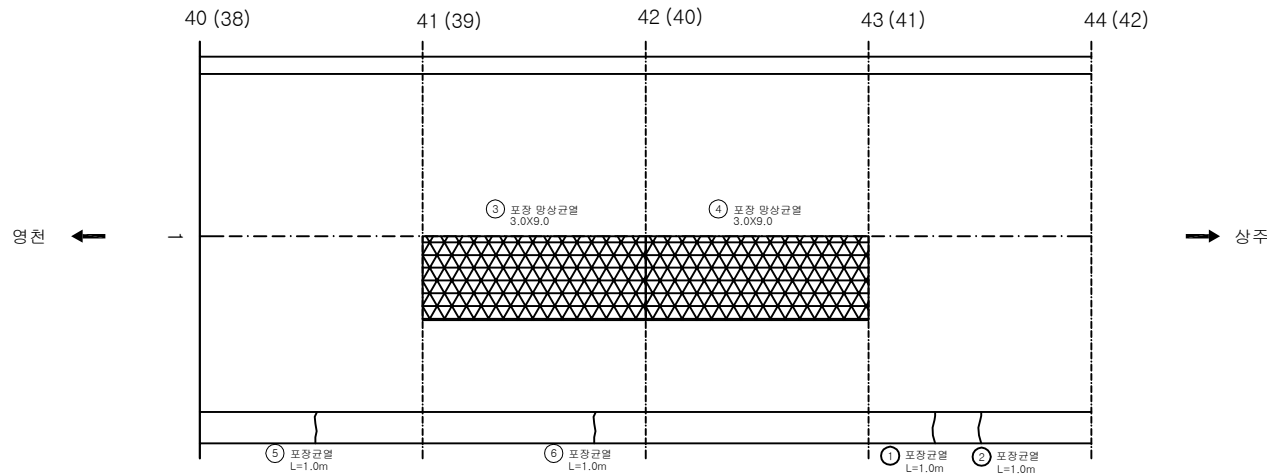
| 번호 | 신구(N/P) | 손상내용 | 손상현황 | | | | | 결함상태 | 손상물량 | 비고 |
|---|---|---|---|---|---|---|---|---|---|---|
| 1 | 구 | 포장균열 | | 1.0 | | 1.00 | m | 1 | 1.00 | |
| 2 | 구 | 포장균열 | | 1.0 | | 1.00 | m | 1 | 1.00 | |
| 3 | 신 | 포장 망상균열 | | 3.0 | 9.0 | 27.00 | m <sup>2</sup> | 1 | 27.00 | |
| 4 | 신 | 포장 망상균열 | | 3.0 | 9.0 | 27.00 | m <sup>2</sup> | 1 | 27.00 | |
| 5 | 신 | 포장균열 | | 1.0 | | 1.00 | m | 1 | 1.00 | |
| 6 | 신 | 포장균열 | | 1.0 | | 1.00 | m | 1 | 1.00 | |

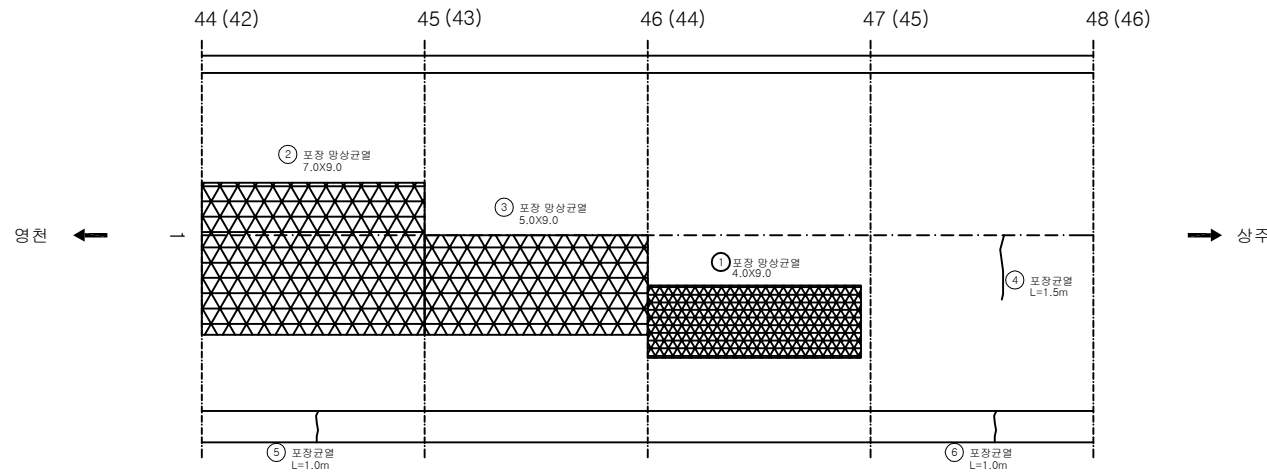
| 번호 | 신(N)<br>구(P) | 손상내용 | 손상현황 | | | | | 결함<br>상태 | 손상<br>수량 | 비고 |
|---|---|---|---|---|---|---|---|---|---|---|
| 1 | 구 | 포장 망상균열 | | 4.0 | 9.0 | 36.00 | m <sup>2</sup> | 1 | 36.00 | |
| 2 | 신 | 포장 망상균열 | | 7.0 | 9.0 | 63.00 | m <sup>2</sup> | 1 | 63.00 | |
| 3 | 신 | 포장 망상균열 | | 5.0 | 9.0 | 45.00 | m <sup>2</sup> | 1 | 45.00 | |
| 4 | 신 | 포장균열 | | 1.5 | | 1.50 | m | 1 | 1.50 | |
| 5 | 신 | 포장균열 | | 1.0 | | 1.00 | m | 1 | 1.00 | |
| 6 | 신 | 포장균열 | | 1.0 | | 1.00 | m | 1 | 1.00 | |

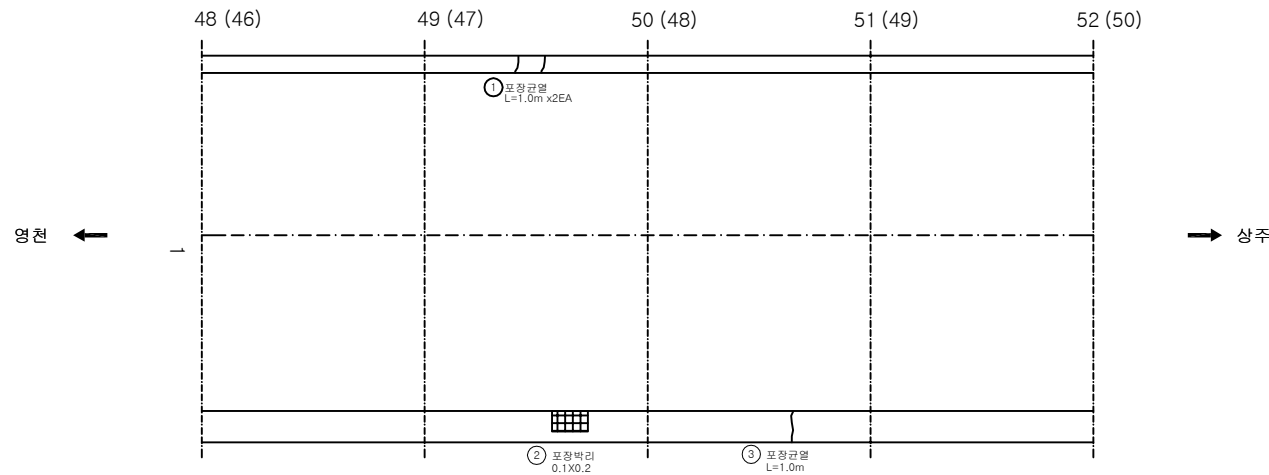
| 번호 | 신(N)<br>구(P) | 손상내용 | 손상현황 | | | | | 결함<br>상태 | 손상<br>수량 | 비고 |
|---|---|---|---|---|---|---|---|---|---|---|
| 1 | 구 | 포장균열 | | 1.0 | | 1.00 | m | 2 | 2.00 | |
| 3 | 신 | 포장균열 | | 1.0 | | 1.00 | m | 1 | 1.00 | |

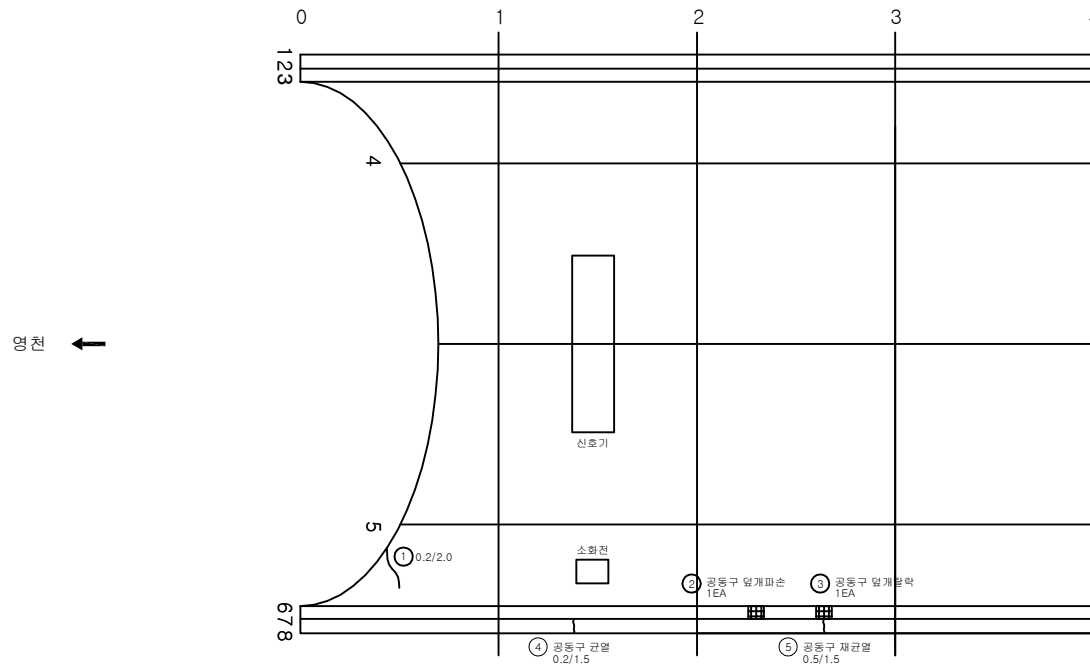
| 번호 | 신구(N/P) | 손상내용 | 손상현황 | | | | | 결함상태 | 손상량 | 비고 |
|---|---|---|---|---|---|---|---|---|---|---|
| 1 | 구 | 균열 | 0.2 | 2.0 | | 2.00 | m | 1 | 2.00 | |
| 4 | 신 | 공동구 균열 | 0.2 | 1.5 | | 1.50 | m | 1 | 1.50 | |
| 5 | 신 | 공동구 채균열 | 0.5 | 1.5 | | 1.50 | m | 1 | 1.50 | |

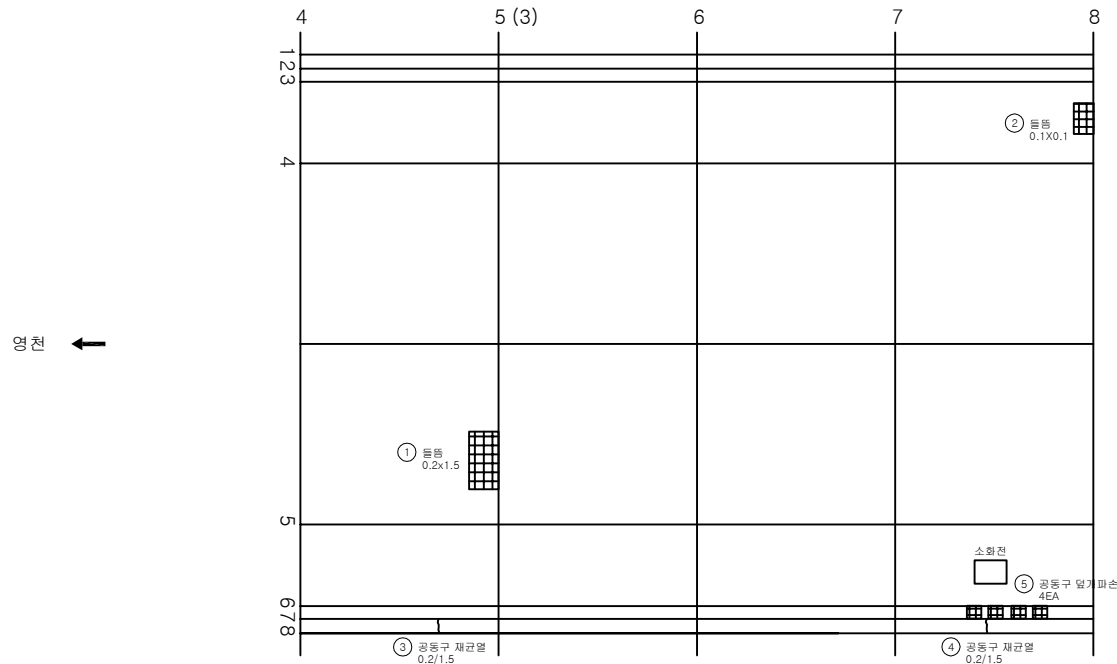
| 번호 | 신구(N/P) | 손상내용 | 손상현황 | | | | | 결함상태 | 손상량 | 비고 |
|---|---|---|---|---|---|---|---|---|---|---|
| 1 | 신 | 돌틈 | | 0.2 | 1.5 | 0.30 | m | 1 | 0.30 | 손상증가 |
| 3 | 신 | 공동구 채균열 | 0.2 | 1.5 | | 1.50 | m | 1 | 1.50 | |
| 4 | 신 | 공동구 채균열 | 0.2 | 1.5 | | 1.50 | m | 1 | 1.50 | |

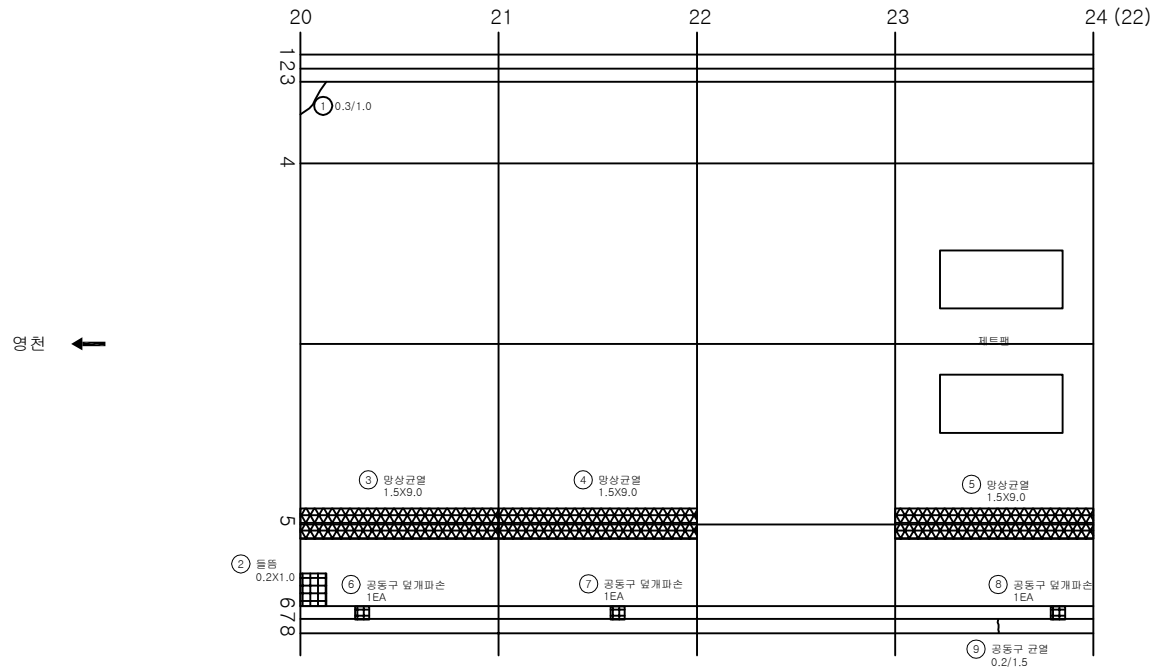
| 번호 | 신(N)<br>구(P) | 손상내용 | 손상현황 | | | | | 결함<br>상태 | 손상<br>물량 | 비고 |
|---|---|---|---|---|---|---|---|---|---|---|
| 1 | 구 | 균열 | 0.3 | 1.0 | | 1.00 | m | 1 | 1.00 | |
| 2 | 신 | 돌출 | | 0.2 | 1.0 | 0.20 | m <sup>2</sup> | 1 | 0.20 | 손상변형 |
| 3 | 신 | 망상균열 | | 1.5 | 9.0 | 13.50 | m <sup>2</sup> | 1 | 13.50 | |
| 4 | 신 | 망상균열 | | 1.5 | 9.0 | 13.50 | m <sup>2</sup> | 1 | 13.50 | |
| 5 | 신 | 망상균열 | | 1.5 | 9.0 | 13.50 | m <sup>2</sup> | 1 | 13.50 | |
| 9 | 신 | 공동구 균열 | 0.2 | 1.5 | | 1.50 | m | 1 | 1.50 | |

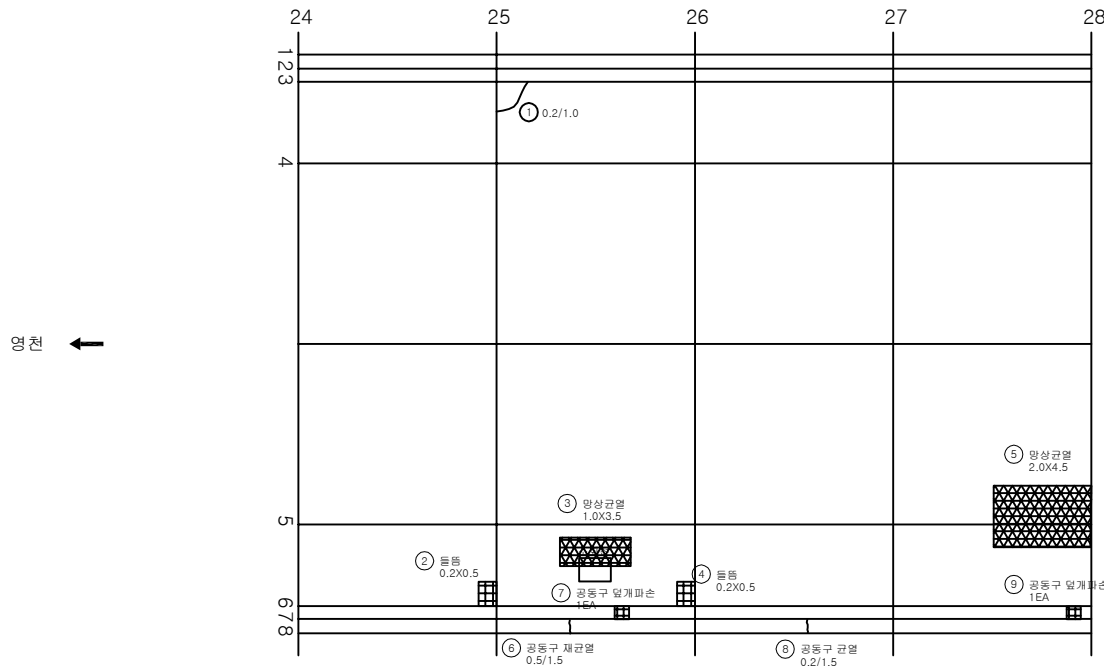
| 번호 | 신(N)<br>구(P) | 손상내용 | 손상현황 | | | | | 결함<br>상태 | 손상<br>물량 | 비고 |
|---|---|---|---|---|---|---|---|---|---|---|
| 1 | 구 | 균열 | 0.2 | 1.0 | | 1.00 | m | 1 | 1.00 | |
| 3 | 신 | 망상균열 | | 1.0 | 3.5 | 3.50 | m <sup>2</sup> | 1 | 3.50 | |
| 4 | 신 | 돌출 | | 0.2 | 0.5 | 0.10 | m <sup>2</sup> | 1 | 0.10 | 손상변경 |
| 5 | 신 | 망상균열 | | 2.0 | 4.5 | 9.00 | m <sup>2</sup> | 1 | 9.00 | |
| 6 | 신 | 공동구 채균열 | 0.5 | 1.5 | | 1.50 | m | 1 | 1.50 | |
| 8 | 신 | 공동구 균열 | 0.2 | 1.5 | | 1.50 | m | 1 | 1.50 | |
