상주영천고속도로 시설물 정기안전점검 용역

# 외 관 조 사 망 도

산법터널

2020.06

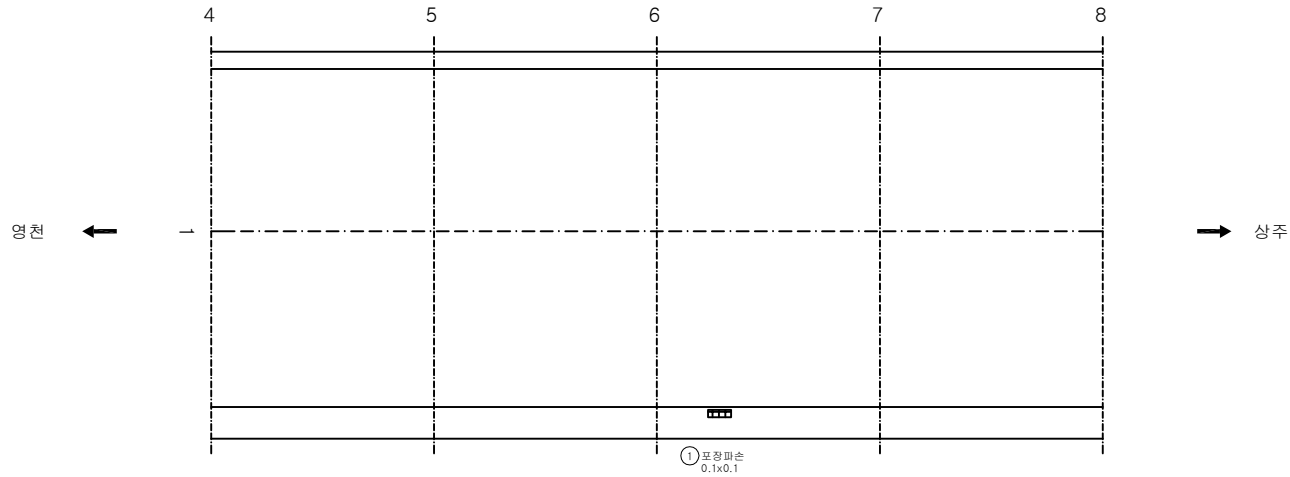
ID: 산법터널(상주)-포장부 Span No.5~8

| 번호 | 신(N)<br>구(P) | 손상내용 | 손상현황 | | | | | 결함<br>상태 | 손상<br>물량 | 비고 |
|---|---|---|---|---|---|---|---|---|---|---|
| 1 | 신 | 포장파손 | | 0.1 | 0.1 | 0.01 | m <sup>2</sup> | 1 | 0.01 | |

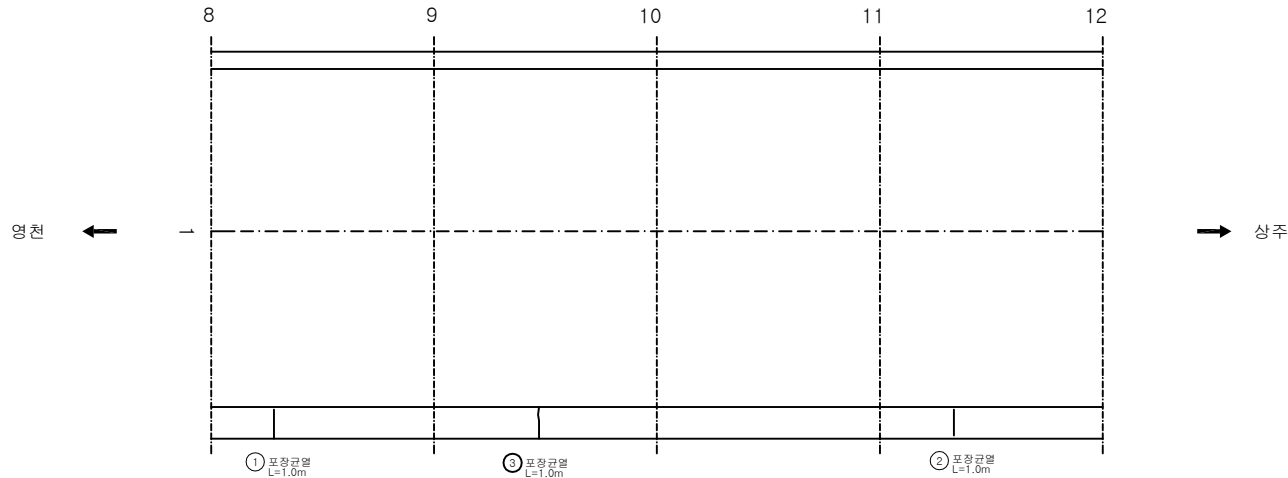
ID: 산법터널(상주)-포장부 Span No.9~12

| 번호 | 신구(N/P) | 손상내용 | 손상현황 | | | | | 결함상태 | 손상량 | 비고 |
|---|---|---|---|---|---|---|---|---|---|---|
| 1 | 구 | 포장균열 | | 1.0 | | 1.00 | m | 1 | 1.00 | |
| 2 | 구 | 포장균열 | | 1.0 | | 1.00 | m | 1 | 1.00 | |
| 3 | 신 | 포장균열 | | 1.0 | | 1.00 | m | 1 | 1.00 | |

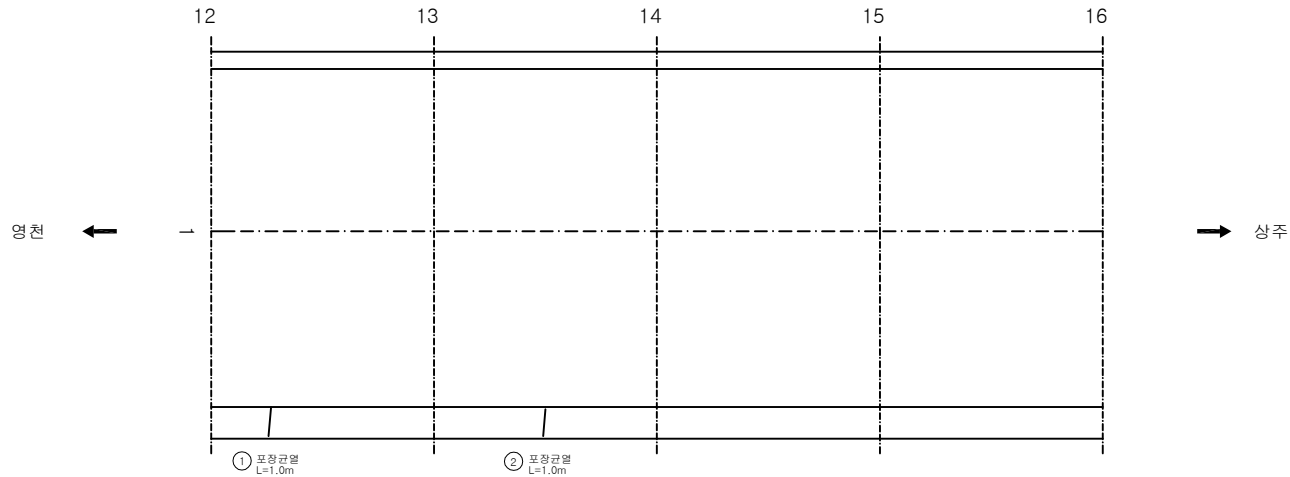
ID: 산법터널(상주)-포장부 Span No.13~16

| 번호 | 신구(N/P) | 손상내용 | 손상현황 | | | | | 결함상태 | 손상량 | 비고 |
|---|---|---|---|---|---|---|---|---|---|---|
| 1 | 구 | 포장균열 | | 1.0 | | 1.00 | m | 1 | 1.00 | |
| 2 | 구 | 포장균열 | | 1.0 | | 1.00 | m | 1 | 1.00 | |

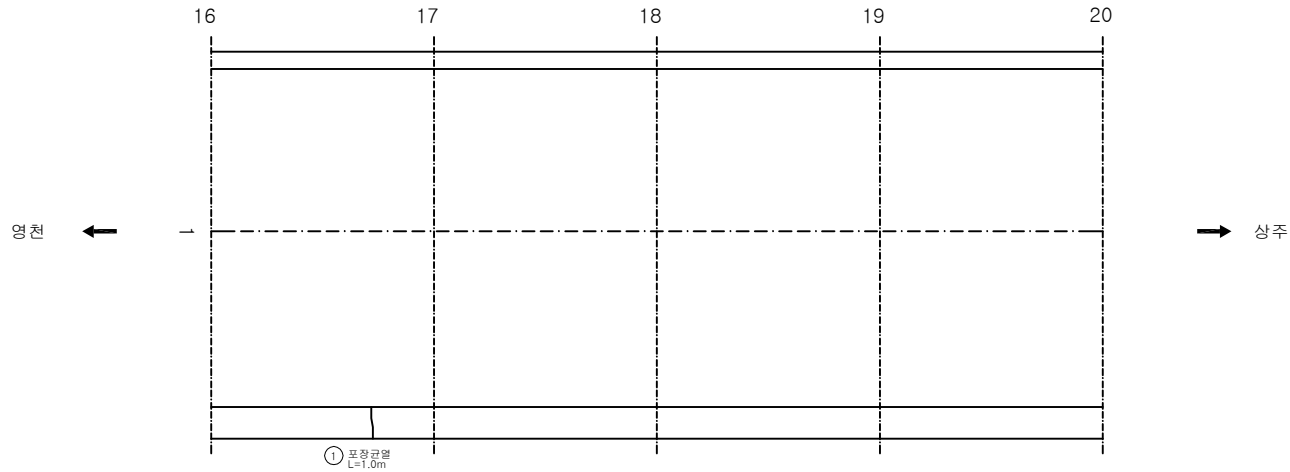
ID: 산법터널(상주)-포장부 Span No.17~20

| 번호 | 신(N)<br>구(P) | 손상내용 | 손상현황 | | | | | 결함<br>상태 | 손상<br>물량 | 비고 |
|---|---|---|---|---|---|---|---|---|---|---|
| 1 | 신 | 포장균열 | | 1.0 | | 1.00 | m | 1 | 1.00 | |

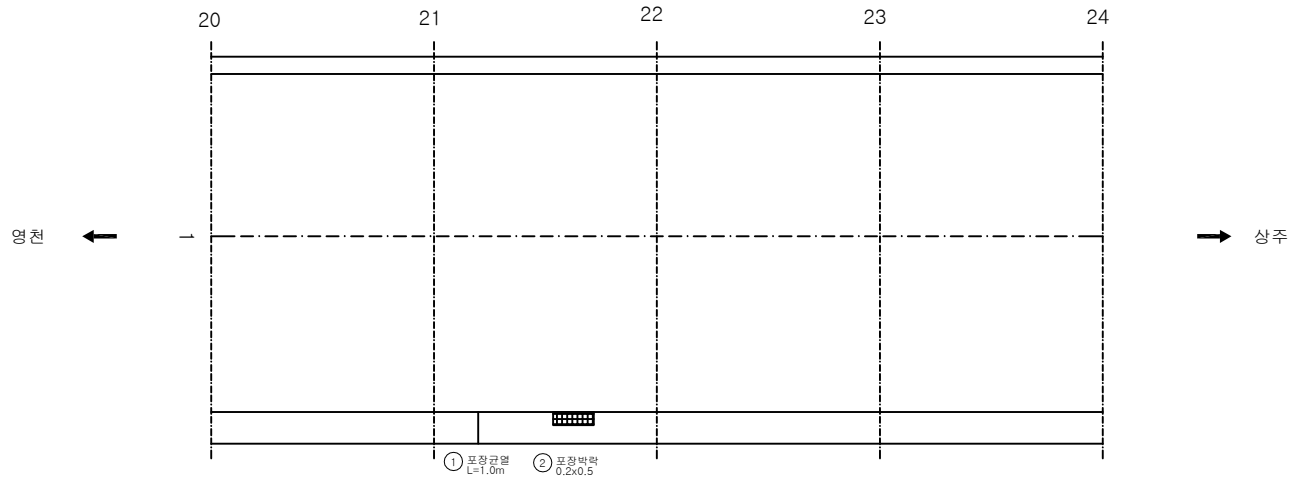
ID: 산법터널(상주)-포장부 Span No.21~24

| 번호 | 신(N)<br>구(P) | 손상내용 | 손상현황 | | | | | 결함<br>상태 | 손상<br>물량 | 비고 |
|---|---|---|---|---|---|---|---|---|---|---|
| 1 | 구 | 포장균열 | | 1.0 | | 1.00 | m | 1 | 1.00 | |
| 2 | 구 | 포장박락 | | 0.2 | 0.5 | 0.10 | m <sup>2</sup> | 1 | 0.10 | |

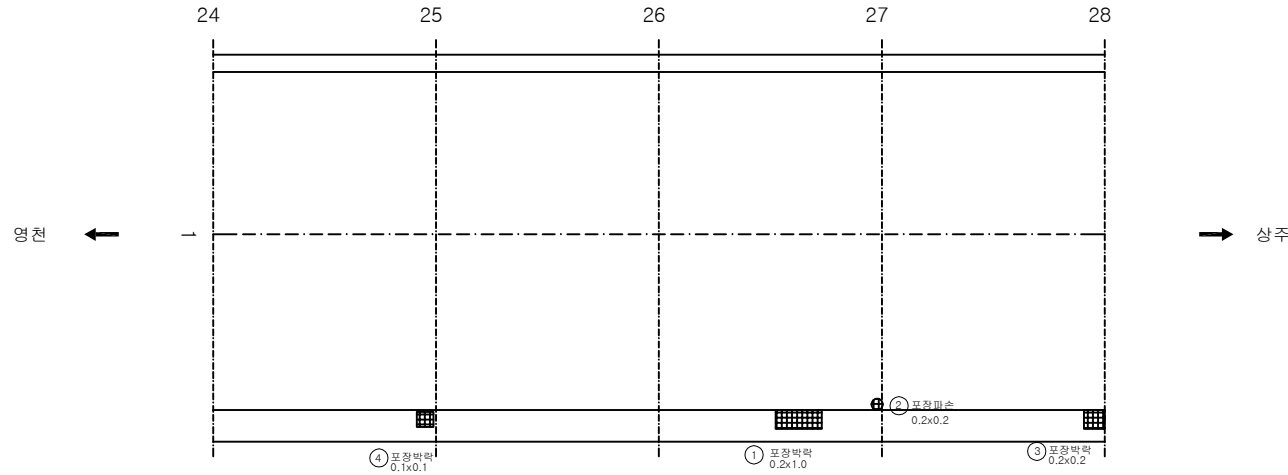
| 번호 | 신구(N/P) | 손상내용 | 손상현황 | | | | | 결함상태 | 손상량 | 비고 |
|---|---|---|---|---|---|---|---|---|---|---|
| 1 | 구 | 포장박락 | | 0.2 | 1.0 | 0.20 | m <sup>2</sup> | 1 | 0.20 | |
| 2 | 구 | 포장파손 | | 0.2 | 0.2 | 0.04 | m <sup>2</sup> | 1 | 0.04 | |
| 3 | 구 | 포장박락 | | 0.2 | 0.2 | 0.04 | m <sup>2</sup> | 1 | 0.04 | |
| 4 | 신 | 포장박락 | | 0.1 | 0.1 | 0.01 | m <sup>2</sup> | 1 | 0.01 | |

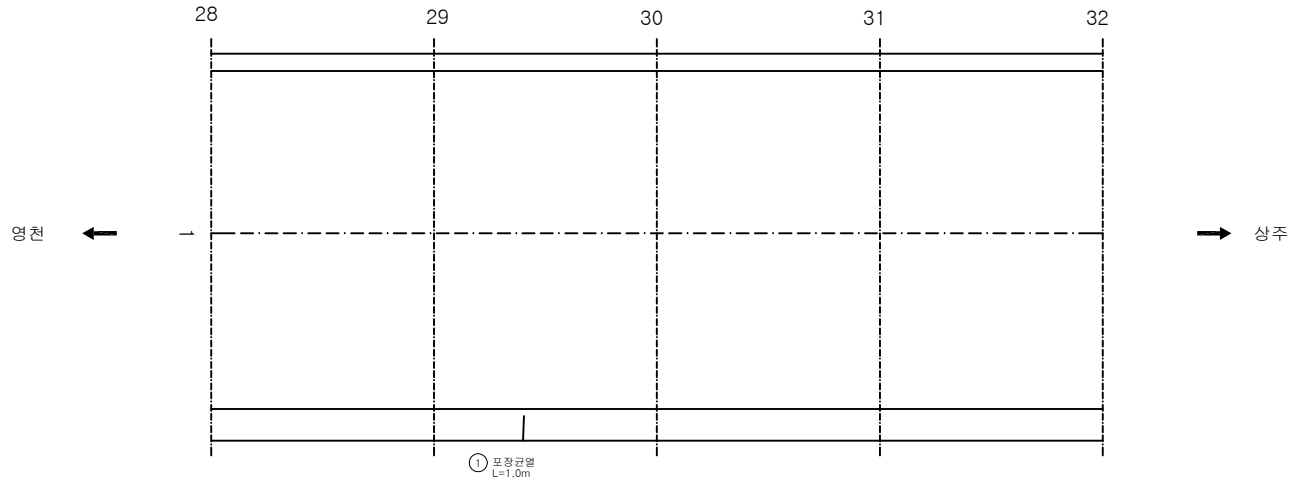
ID: 산법터널(상주)-포장부 Span No.29~32

| 번호 | 신(N)<br>구(P) | 손상내용 | 손상현황 | | | | | 결함<br>상태 | 손상<br>수량 | 비고 |
|---|---|---|---|---|---|---|---|---|---|---|
| 1 | 구 | 포장균열 | | 1.0 | | 1.00 | m | 1 | 1.00 | |

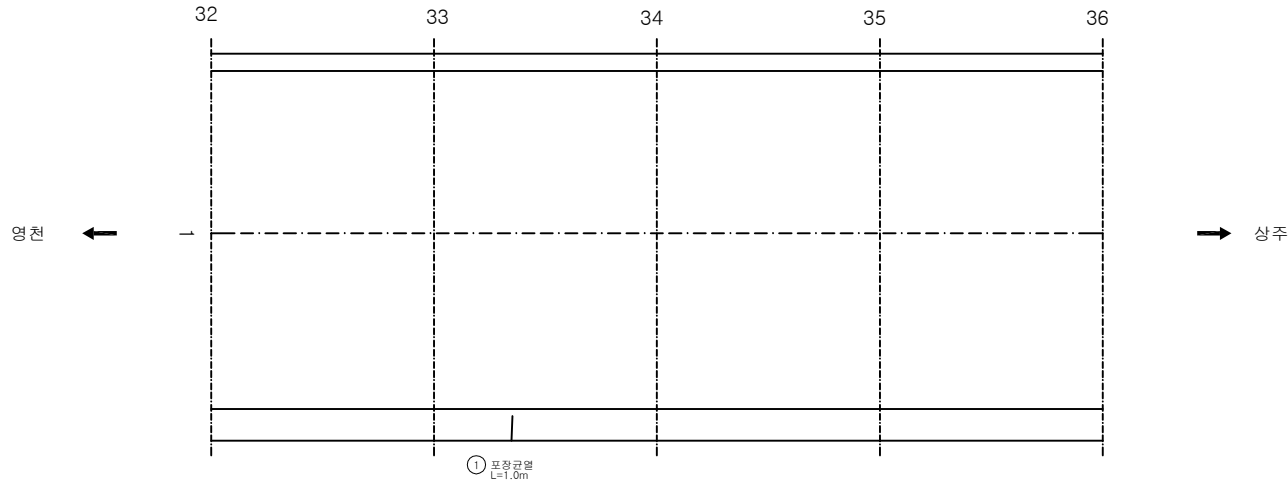
ID: 산법터널(상주)-포장부 Span No.33~36

| 번호 | 신(N)<br>구(P) | 손상내용 | 손상현황 | | | | | 결함<br>상태 | 손상<br>물량 | 비고 |
|---|---|---|---|---|---|---|---|---|---|---|
| 1 | 구 | 포장균열 | | 1.0 | | 1.00 | m | 1 | 1.00 | |

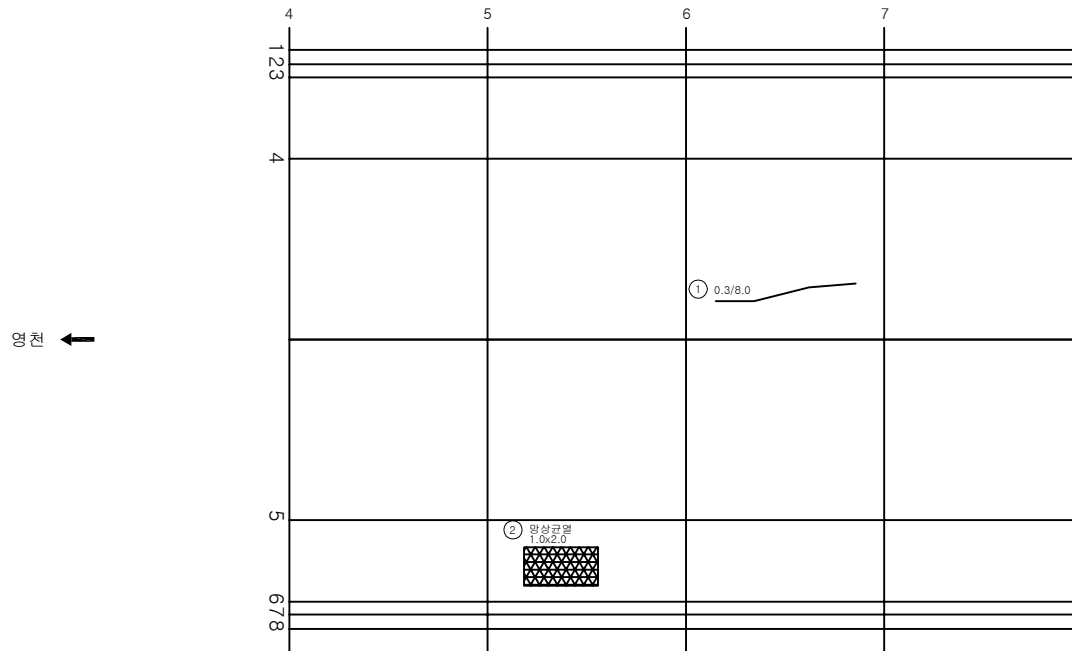
| 번호 | 신구(N/P) | 손상내용 | 손상현황 | | | | | 개소 | 결함상태 | 손상량 | 비고 |
|---|---|---|---|---|---|---|---|---|---|---|---|
| 1 | 구 | 균열 | 0.3 | 8.0 | | 8.00 | m | 1 | | 8.00 | |
| 2 | 구 | 망상균열 | | 1.0 | 2.0 | 2.00 | m <sup>2</sup> | 1 | | 2.00 | |

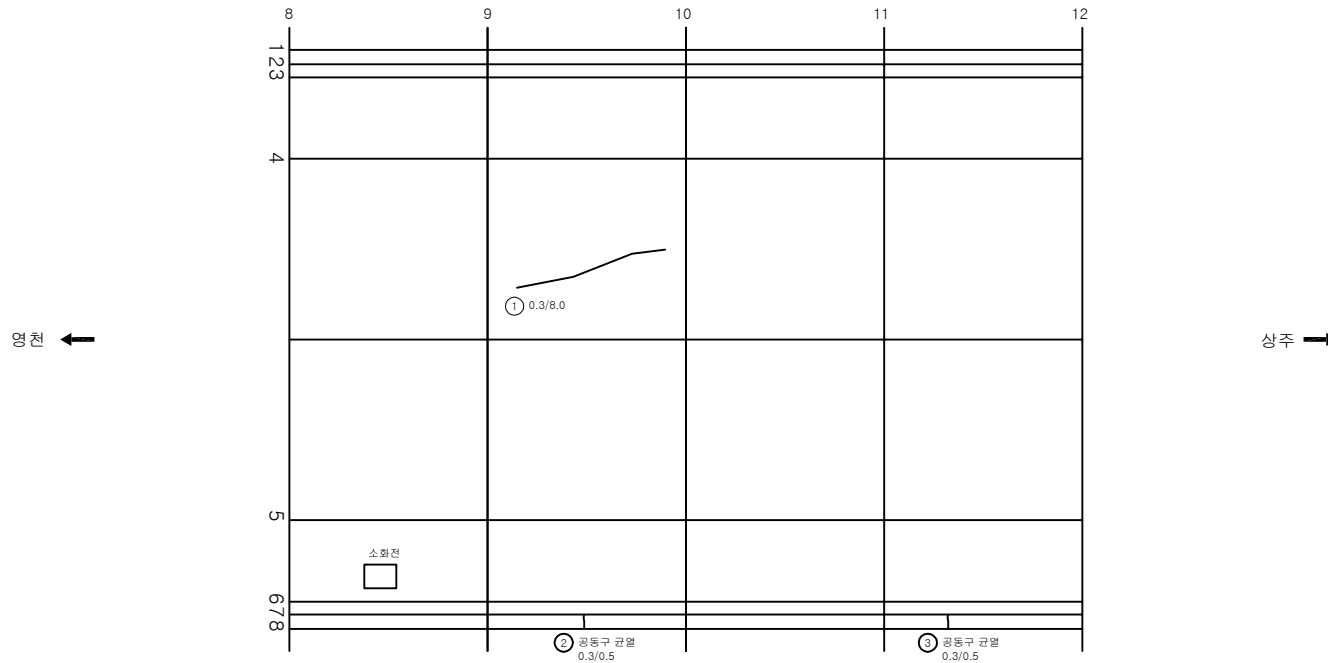
| 번호 | 신구(N/P) | 손상내용 | 손상현황 | | | | | 결함상태 | 손상량 | 비고 |
|---|---|---|---|---|---|---|---|---|---|---|
| 1 | 구 | 균열 | 0.3 | 8.0 | | 8.00 | m | 1 | 8.00 | |
| 2 | 신 | 공동구 균열 | 0.3 | 0.5 | | 0.50 | m | 1 | 0.50 | |
| 3 | 신 | 공동구 균열 | 0.3 | 0.5 | | 0.50 | m | 1 | 0.50 | |

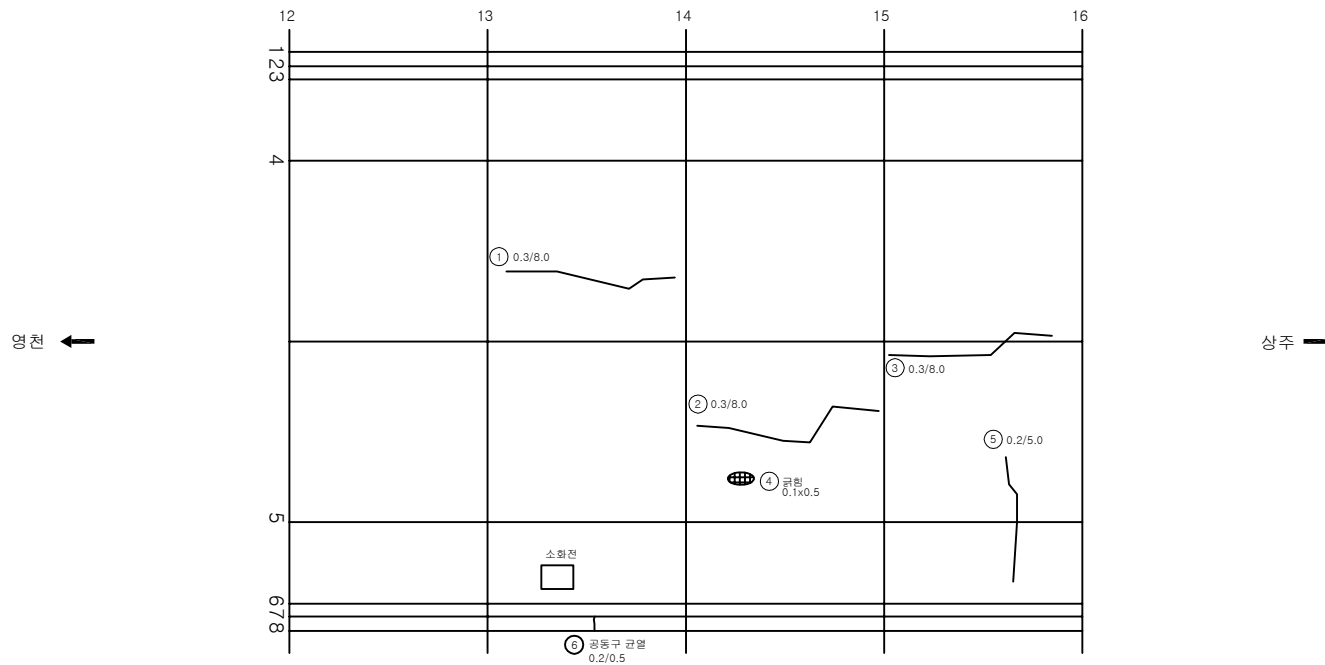
| 번호 | 신구(N/P) | 손상내용 | 손상현황 | | | | | 결함상태 | 손상량 | 비고 |
|---|---|---|---|---|---|---|---|---|---|---|
| 1 | 구 | 균열 | 0.3 | 8.0 | | 8.00 | m | 1 | 8.00 | |
| 2 | 구 | 균열 | 0.3 | 8.0 | | 8.00 | m | 1 | 8.00 | |
| 3 | 구 | 균열 | 0.3 | 8.0 | | 8.00 | m | 1 | 8.00 | |
| 4 | 구 | 균열 | | 0.1 | 0.5 | 0.05 | m | 1 | 0.05 | |
| 5 | 구 | 균열 | 0.2 | 5.0 | | 5.00 | m | 1 | 5.00 | |
| 6 | 신 | 광동구 균열 | 0.2 | 0.5 | | 0.50 | m | 1 | 0.50 | |

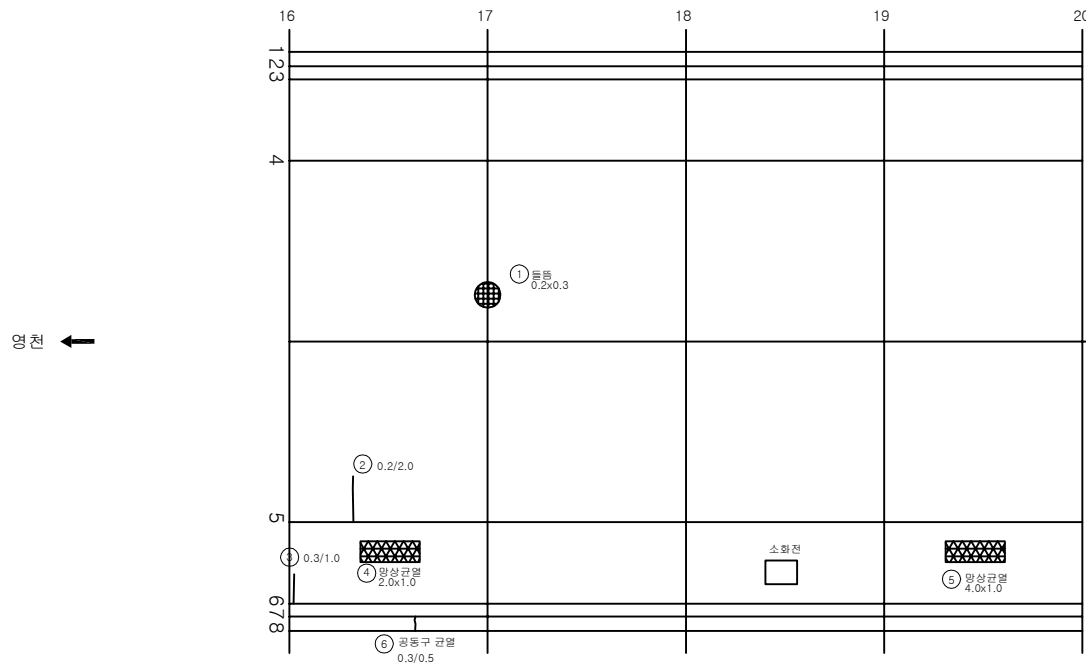
| 번호 | 신구(N/P) | 손상내용 | 손상현황 | | | | | 결함상태 | 손상량 | 비고 |
|---|---|---|---|---|---|---|---|---|---|---|
| 2 | 구 | 균열 | 0.2 | 2.0 | | 2.00 | m | 1 | 2.00 | |
| 3 | 구 | 균열 | 0.3 | 1.0 | | 1.00 | m | 1 | 1.00 | |
| 4 | 구 | 망상균열 | | 2.0 | 1.0 | 2.00 | m' | 1 | 2.00 | |
| 5 | 구 | 망상균열 | | 4.0 | 1.0 | 4.00 | m' | 1 | 4.00 | |
| 6 | 신 | 공동구 균열 | 0.3 | 0.5 | | 0.50 | m | 1 | 0.50 | |

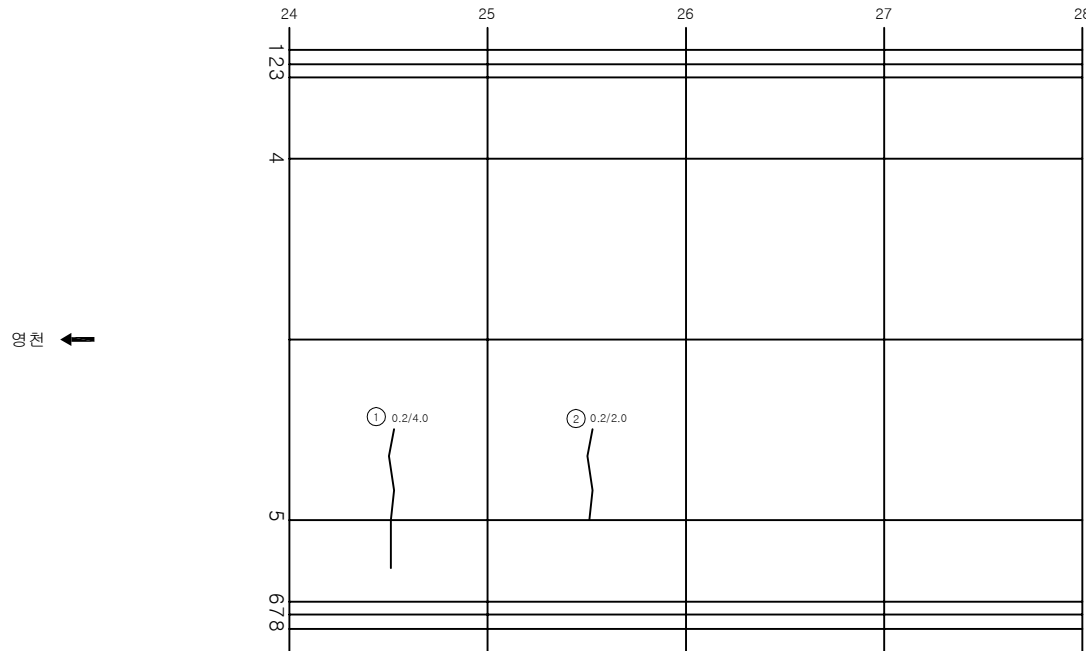
| 번호 | 신구(N/P) | 손상내용 | 손상현황 | | | | | 개소 | 결함상태 | 손상물량 | 비고 |
|---|---|---|---|---|---|---|---|---|---|---|---|
| 1 | 구 | 균열 | 0.2 | 4.0 | | 4.00 | m | 1 | | 4.00 | |
| 2 | 구 | 균열 | 0.2 | 2.0 | | 2.00 | m | 1 | | 2.00 | |

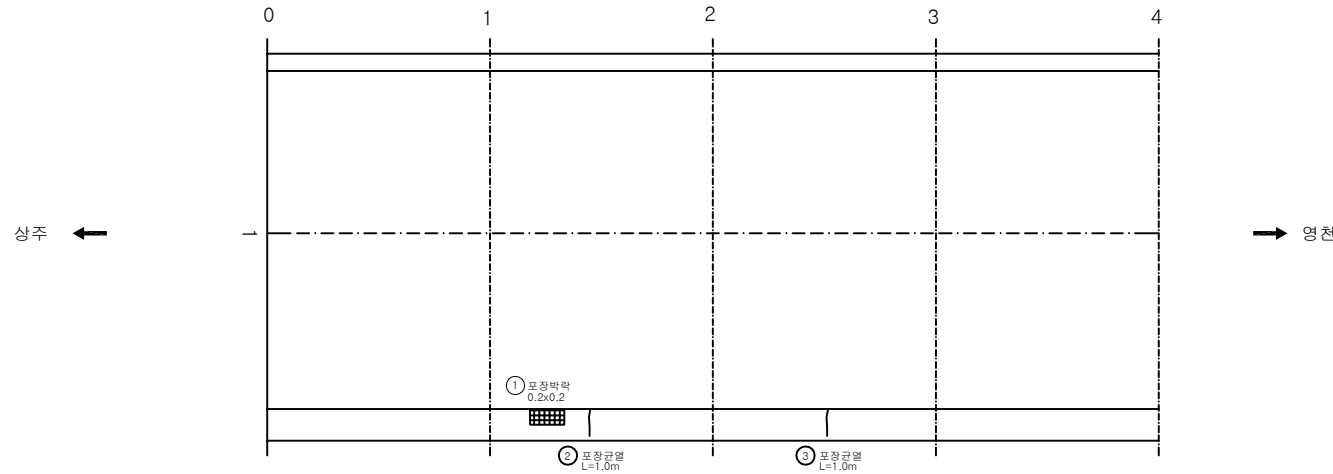
| 번호 | 신(N)<br>구(P) | 손상내용 | 손상현황 | | | | | 결함<br>상태 | 손상<br>수량 | 비고 |
|---|---|---|---|---|---|---|---|---|---|---|
| 2 | 신 | 포장균열 | | 1.0 | | 1.00 | m | 1 | 1.00 | |
| 3 | 신 | 포장균열 | | 1.0 | | 1.00 | m | 1 | 1.00 | |

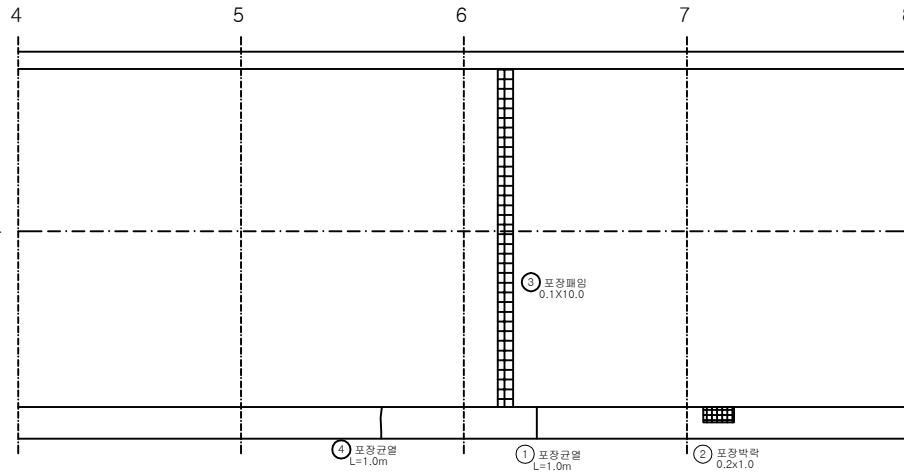
| 번호 | 신구<br>(N/P) | 손상내용 | 손상현황 | | | | | 결함<br>상태 | 손상<br>수량 | 비고 |
|---|---|---|---|---|---|---|---|---|---|---|
| 1 | 구 | 포장균열 | | 1.0 | | 1.00 | m | 1 | 1.00 | |
| 4 | 신 | 포장균열 | | 1.0 | | 1.00 | m | 1 | 1.00 | |

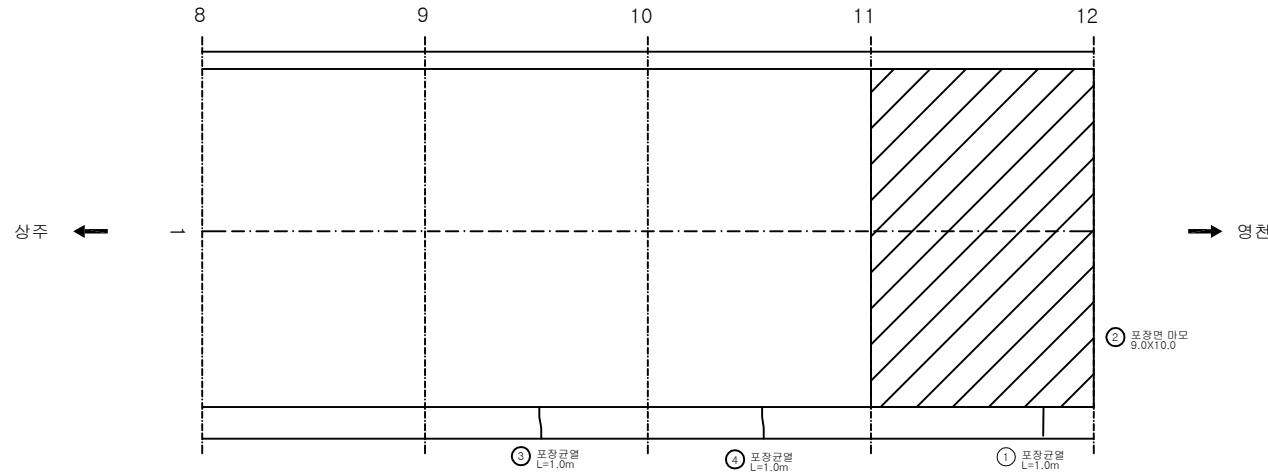
| 번호 | 신구(N/P) | 손상내용 | 손상현황 | | | | | 결함상태 | 손상량 | 비고 |
|---|---|---|---|---|---|---|---|---|---|---|
| 1 | 구 | 포장균열 | | 1.0 | | 1.00 | m | 1 | 1.00 | |
| 3 | 신 | 포장균열 | | 1.0 | | 1.00 | m | 1 | 1.00 | |
| 4 | 신 | 포장균열 | | 1.0 | | 1.00 | m | 1 | 1.00 | |

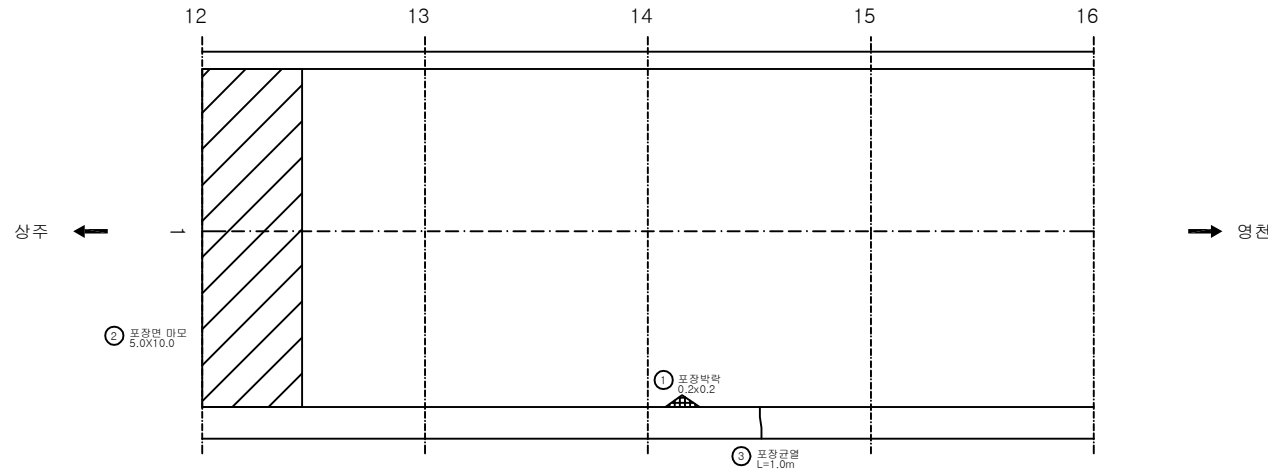
| 번호 | 신구(N/P) | 손상내용 | 손상현황 | | | | | 결함상태 | 손상량 | 비고 |
|---|---|---|---|---|---|---|---|---|---|---|
| 3 | 신 | 포장균열 | | 1.0 | | 1.00 | m | 1 | 1.00 | |

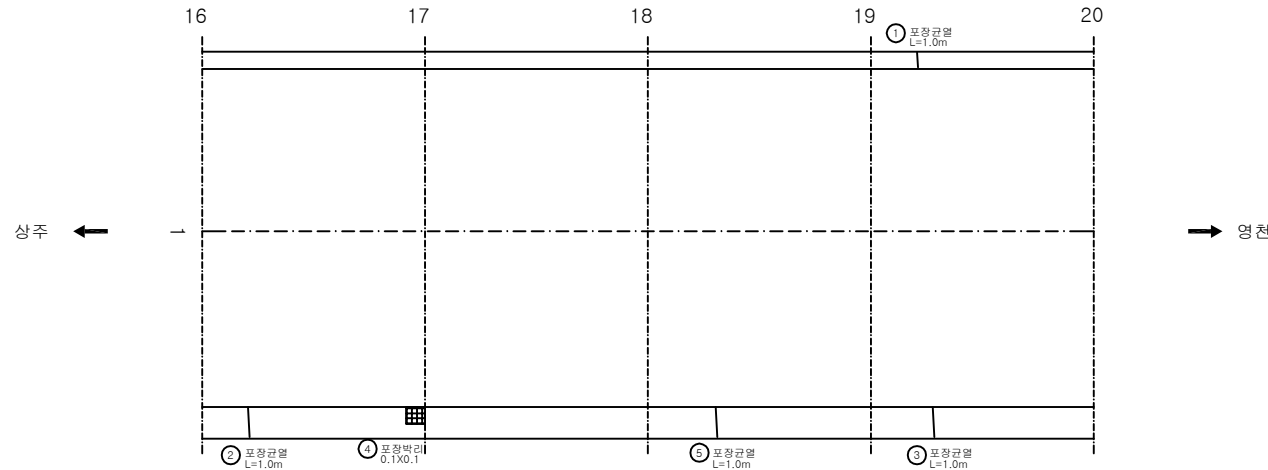
| 번호 | 신(N)<br>구(P) | 손상내용 | 손상현황 | | | | | 결함<br>상태 | 손상<br>수량 | 비고 |
|---|---|---|---|---|---|---|---|---|---|---|
| 1 | 구 | 포장균열 | | 1.0 | | 1.00 | m | 1 | 1.00 | |
| 2 | 구 | 포장균열 | | 1.0 | | 1.00 | m | 1 | 1.00 | |
| 3 | 구 | 포장균열 | | 1.0 | | 1.00 | m | 1 | 1.00 | |
| 5 | 신 | 포장균열 | | 1.0 | | 1.00 | m | 1 | 1.00 | |

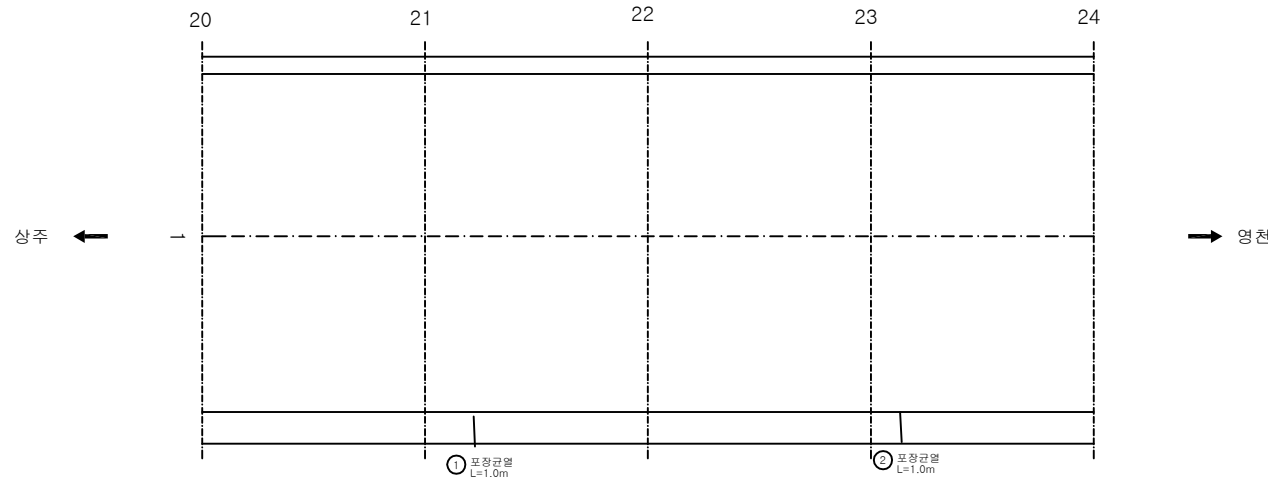
| 번호 | 신(N)<br>구(P) | 손상내용 | 손상현황 | | | | | 결함<br>상태 | 손상<br>물량 | 비고 |
|---|---|---|---|---|---|---|---|---|---|---|
| 1 | 구 | 포장균열 | | 1.0 | | 1.00 | m | 1 | 1.00 | |
| 2 | 구 | 포장균열 | | 1.0 | | 1.00 | m | 1 | 1.00 | |

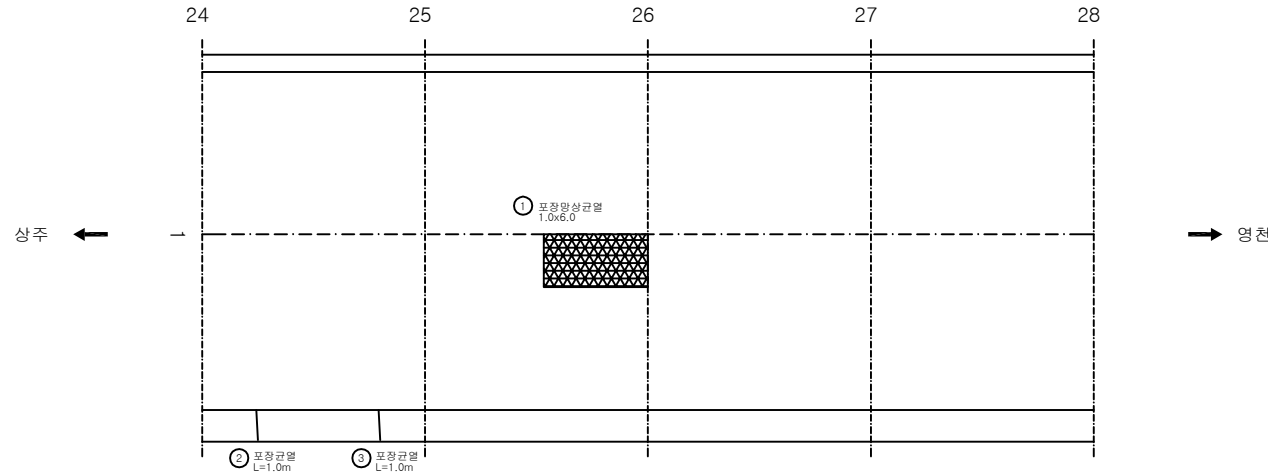
| 번호 | 신(N)<br>구(P) | 손상내용 | 손상현황 | | | | | 결함<br>상태 | 손상<br>물량 | 비고 |
|---|---|---|---|---|---|---|---|---|---|---|
| 1 | 구 | 포장양상균열 | | 1.0 | 6.0 | 6.00 | m <sup>2</sup> | 1 | 6.00 | |
| 2 | 구 | 포장균열 | | 1.0 | | 1.00 | m | 1 | 1.00 | |
| 3 | 신 | 포장균열 | | 1.0 | | 1.00 | m | 1 | 1.00 | |

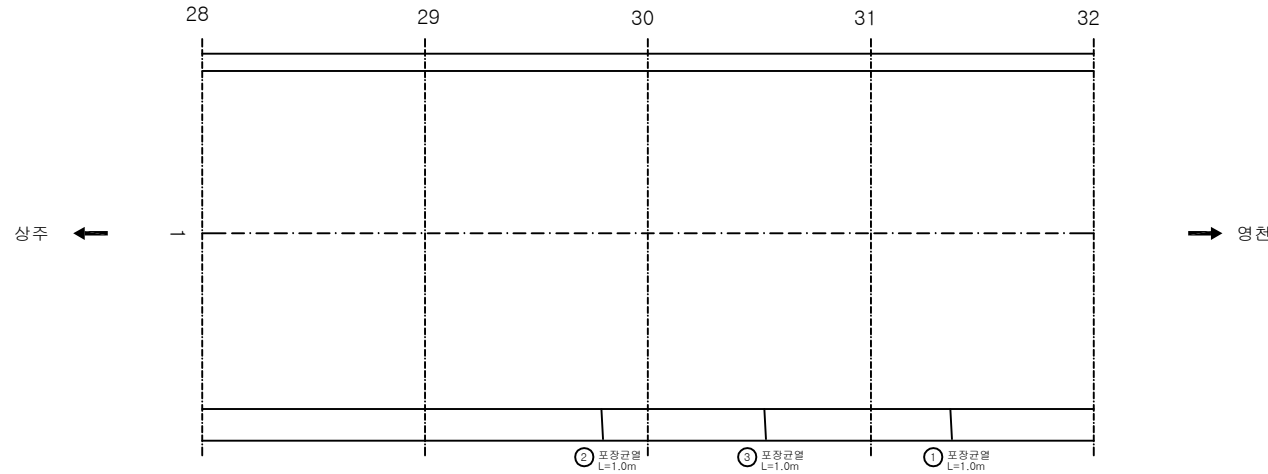
| 번호 | 신구(N/P) | 손상내용 | 손상현황 | | | | | 결함상태 | 손상량 | 비고 |
|---|---|---|---|---|---|---|---|---|---|---|
| 1 | 구 | 포장균열 | | 1.0 | | 1.00 | m | 1 | 1.00 | |
| 2 | 신 | 포장균열 | | 1.0 | | 1.00 | m | 1 | 1.00 | |
| 3 | 신 | 포장균열 | | 1.0 | | 1.00 | m | 1 | 1.00 | |

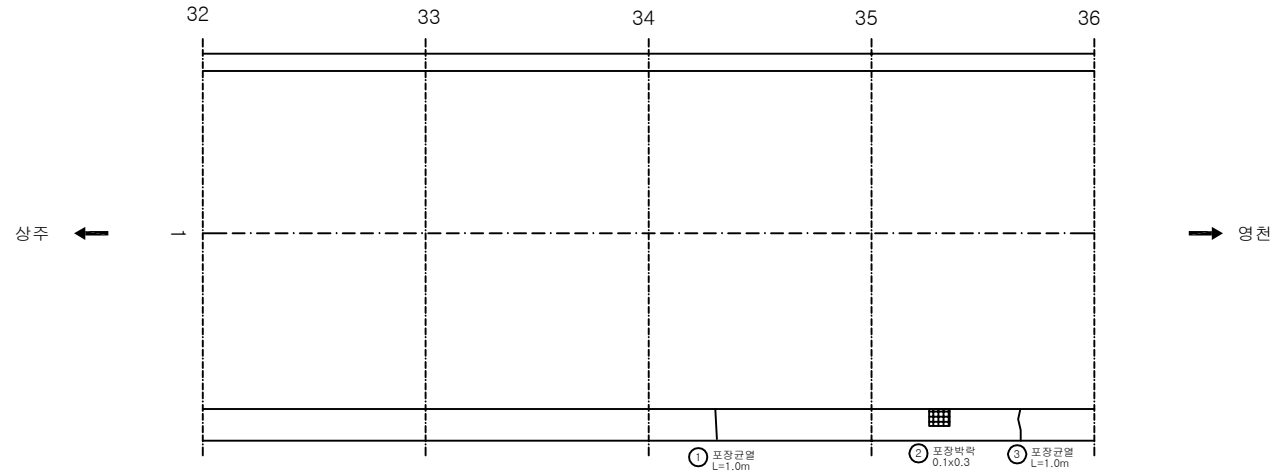
| 번호 | 신구<br>(N/P) | 손상내용 | 손상현황 | | | | | 결함<br>상태 | 손상<br>수량 | 비고 |
|---|---|---|---|---|---|---|---|---|---|---|
| 1 | 구 | 포장균열 | | 1.0 | | 1.00 | m | 1 | 1.00 | |
| 3 | 신 | 포장균열 | | 1.0 | | 1.00 | m | 1 | 1.00 | |

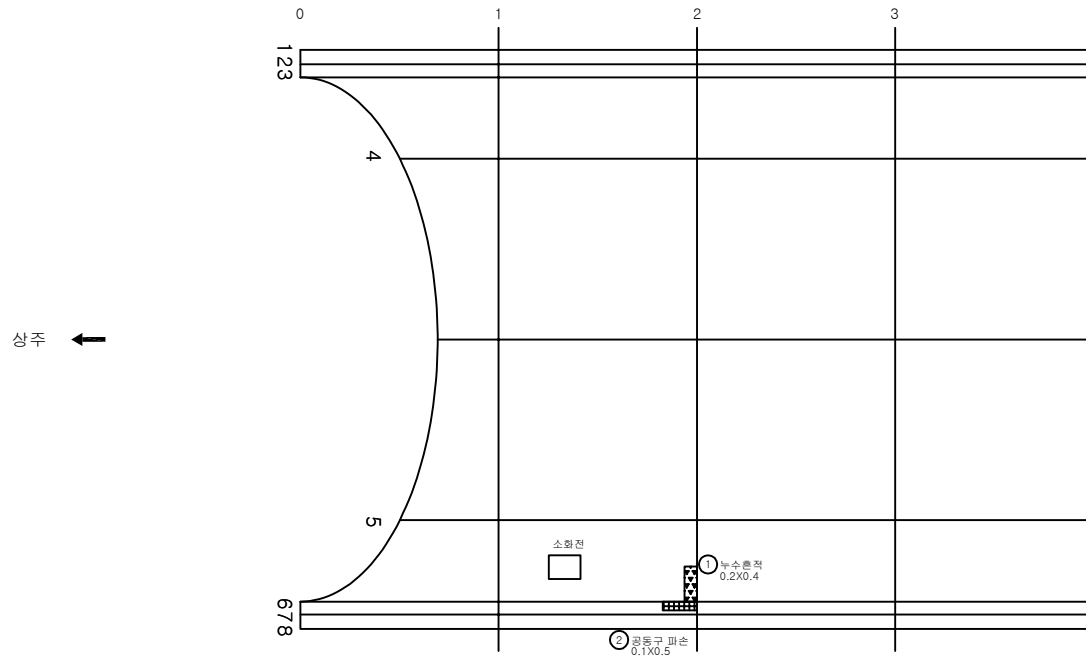
| 번호 | 신구(N/P) | 손상내용 | 손상현황 | | | | | 개소 | 결함상태 | 손상량 | 비고 |
|---|---|---|---|---|---|---|---|---|---|---|---|
| 1 | 신 | 누수흔적 | | 0.2 | 0.4 | 0.08 | m <sup>2</sup> | 1 | | 0.08 | |

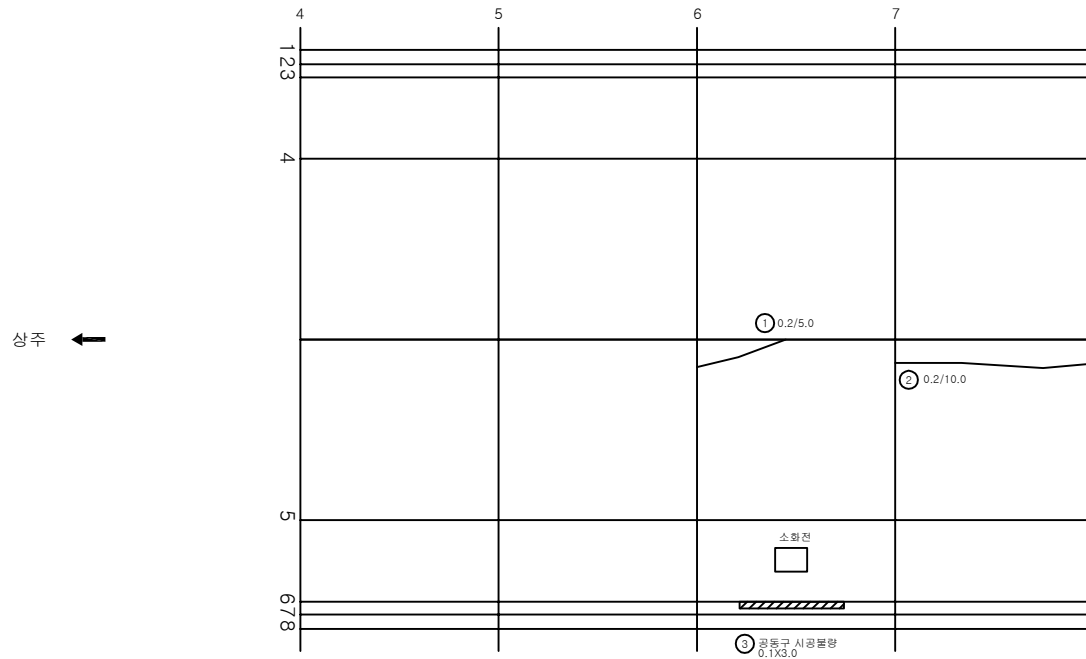
| 번호 | 신구(N/P) | 손상내용 | 손상현황 | | | | | 개소 | 결함상태 | 손상량 | 비고 |
|---|---|---|---|---|---|---|---|---|---|---|---|
| 1 | 구 | 균열 | 0.2 | 5.0 | | 5.00 | m | 1 | | 5.00 | |
| 2 | 구 | 균열 | 0.2 | 10.0 | | 10.00 | m | 1 | | 10.00 | |

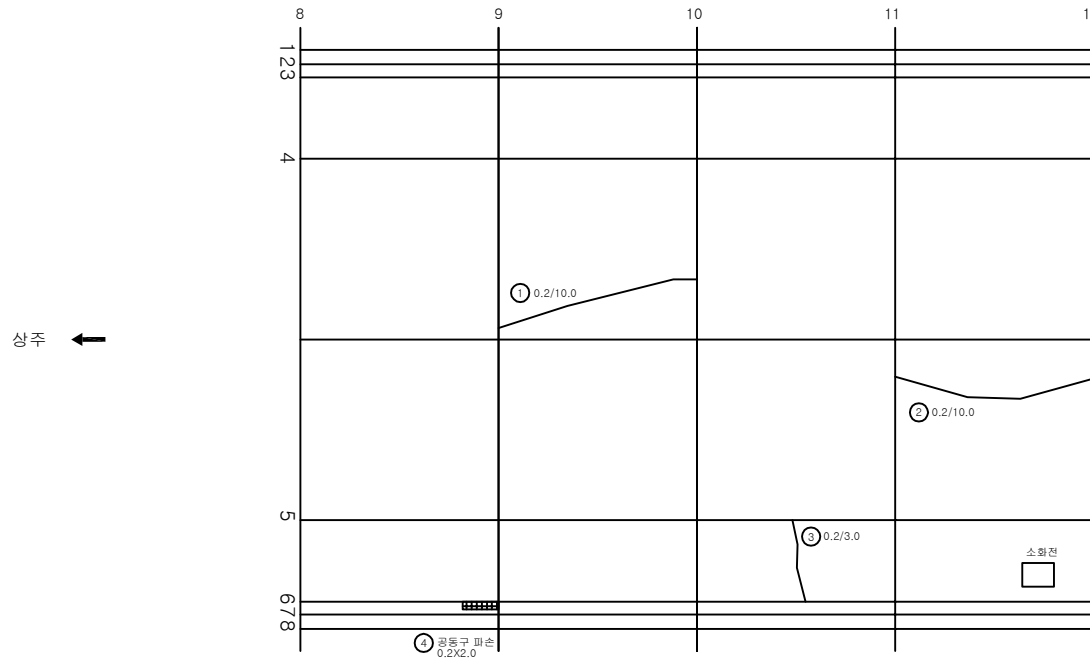
| 번호 | 신구(N/P) | 손상내용 | 손상현황 | | | | | 결함상태 | 손상량 | 비고 |
|---|---|---|---|---|---|---|---|---|---|---|
| 1 | 구 | 균열 | 0.2 | 10.0 | | 10.00 | m | 1 | 10.00 | |
| 2 | 구 | 균열 | 0.2 | 10.0 | | 10.00 | m | 1 | 10.00 | |
| 3 | 구 | 균열 | 0.2 | 3.0 | | 3.00 | m | 1 | 3.00 | |

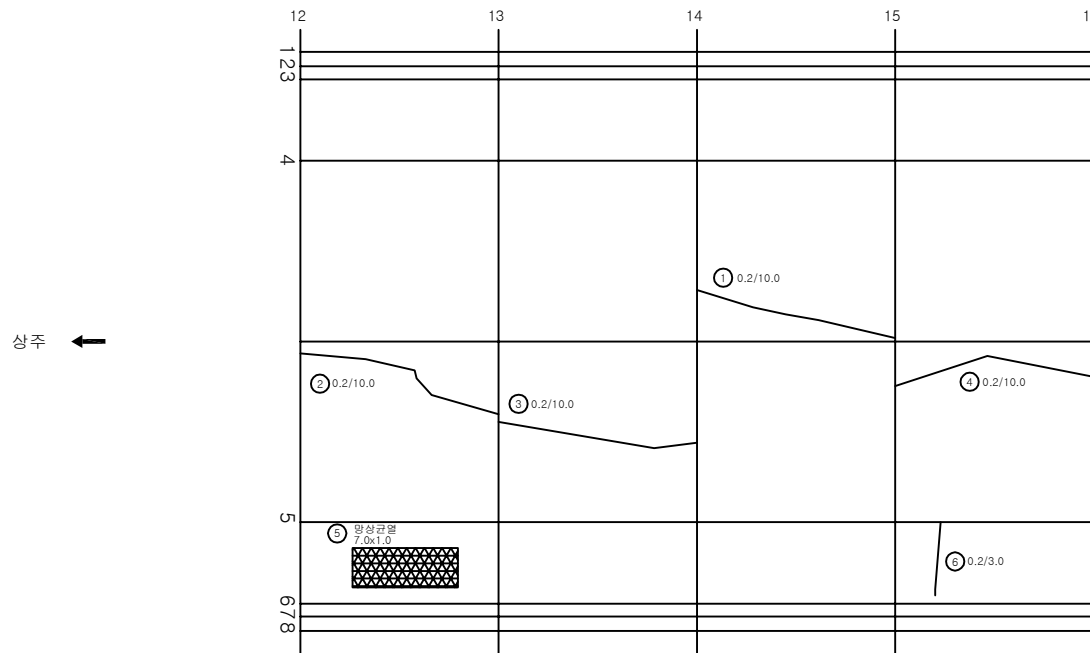
| 번호 | 신(N)<br>구(P) | 손상내용 | 손상현황 | | | | | 결함<br>상태 | 손상<br>수량 | 비고 |
|---|---|---|---|---|---|---|---|---|---|---|
| 1 | 구 | 균열 | 0.2 | 10.0 | | 10.00 | m | 1 | 10.00 | |
| 2 | 구 | 균열 | 0.2 | 10.0 | | 10.00 | m | 1 | 10.00 | |
| 3 | 구 | 균열 | 0.2 | 10.0 | | 10.00 | m | 1 | 10.00 | |
| 4 | 구 | 균열 | 0.2 | 10.0 | | 10.00 | m | 1 | 10.00 | |
| 5 | 구 | 망상균열 | | 7.0 | 1.0 | 7.00 | m <sup>2</sup> | 1 | 7.00 | |
| 6 | 구 | 균열 | 0.2 | 3.0 | | 3.00 | m | 1 | 3.00 | |

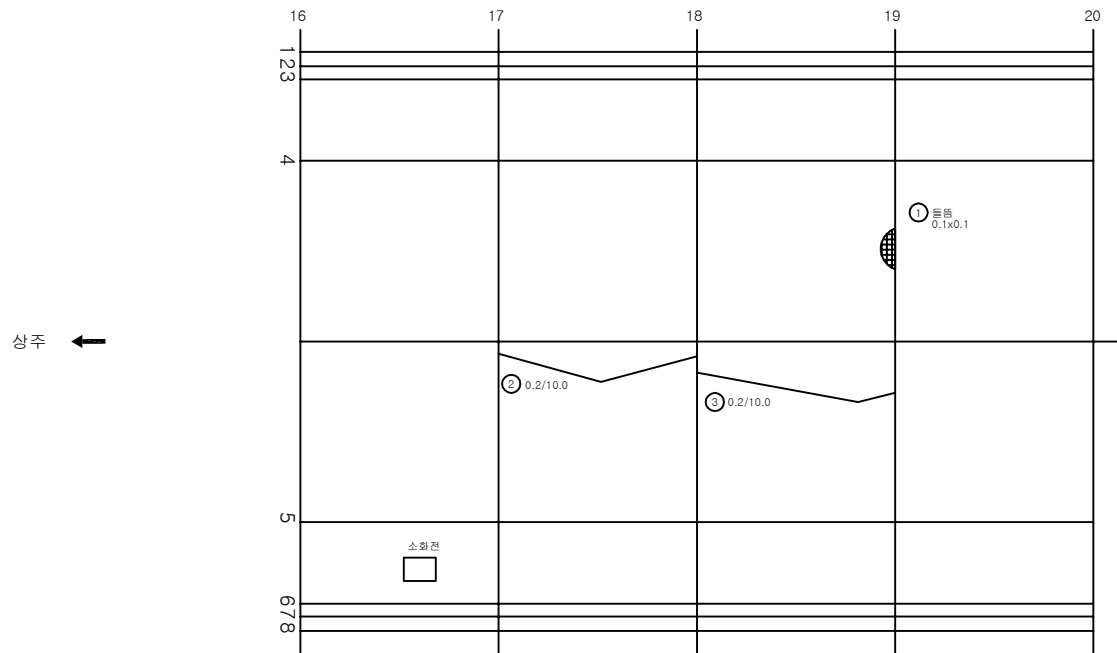
| 번호 | 신(N)<br>구(P) | 손상내용 | 손상현황 | | | | | 결함<br>상태 | 손상<br>수량 | 비고 |
|---|---|---|---|---|---|---|---|---|---|---|
| 2 | 구 | 균열 | 0.2 | 10.0 | | 10.00 | m | 1 | 10.00 | |
| 3 | 구 | 균열 | 0.2 | 10.0 | | 10.00 | m | 1 | 10.00 | |

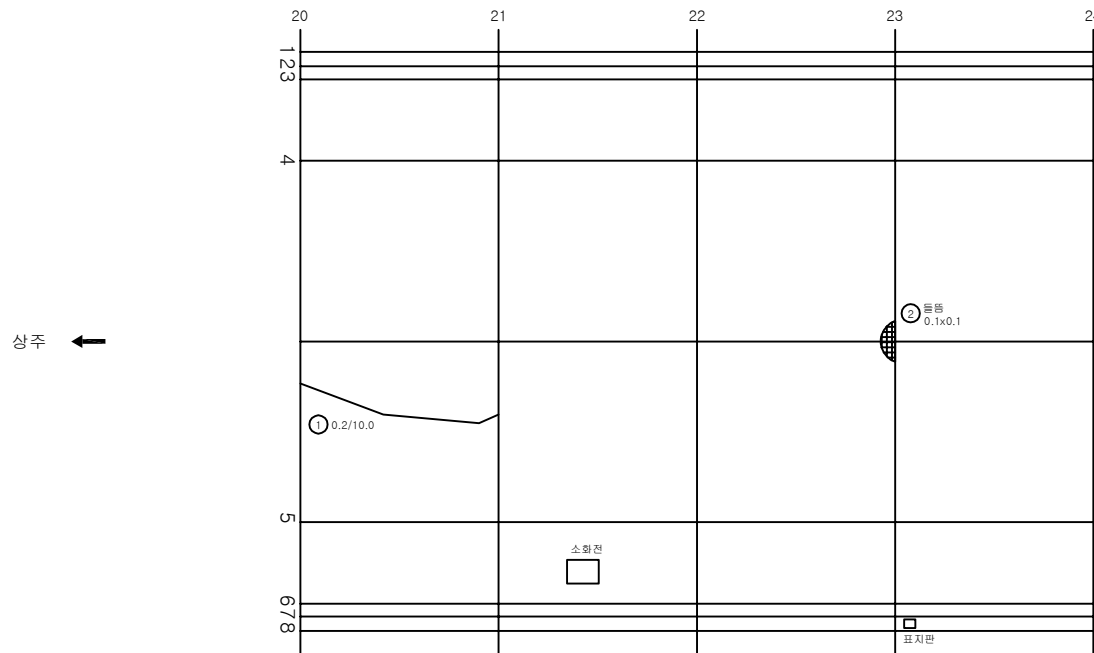
| 번호 | 신(N)<br>구(P) | 손상내용 | 손상현황 | | | | | 개소 | 결함<br>상태 | 손상<br>수량 | 비고 |
|---|---|---|---|---|---|---|---|---|---|---|---|
| 1 | 구 | 균열 | 0.2 | 10.0 | | 10.00 | m | 1 | | 10.00 | |

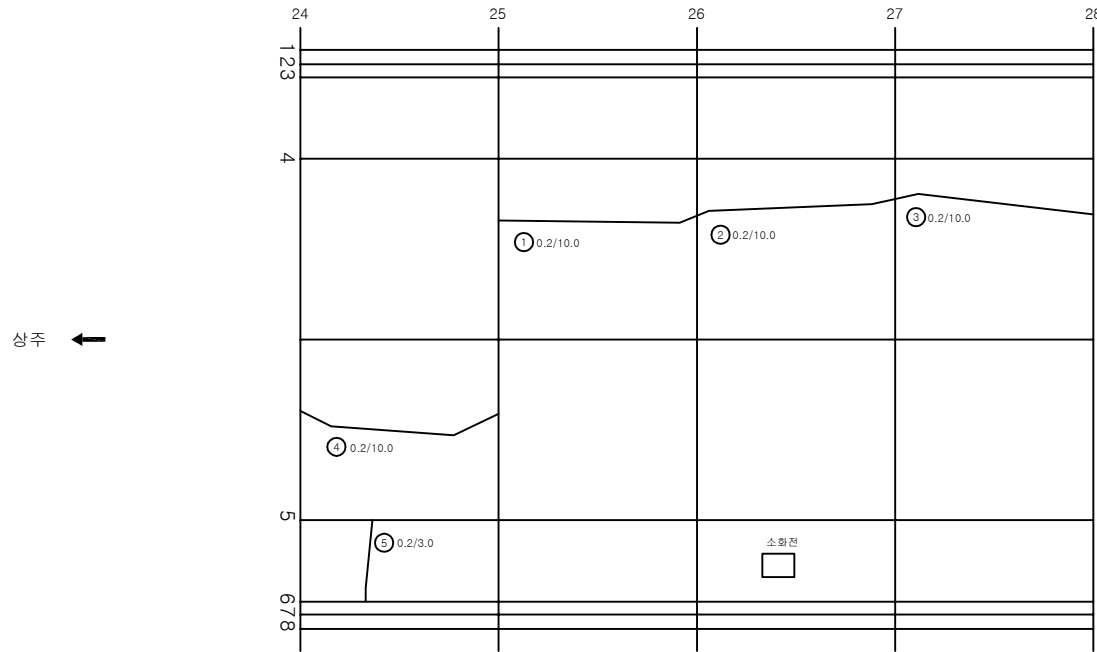
| 번호 | 신구(N/P) | 손상내용 | 손상현황 | | | | | 결함상태 | 손상량 | 비고 |
|---|---|---|---|---|---|---|---|---|---|---|
| 1 | 구 | 균열 | 0.2 | 10.0 | | 10.00 | m | 1 | 10.00 | |
| 2 | 구 | 균열 | 0.2 | 10.0 | | 10.00 | m | 1 | 10.00 | |
| 3 | 구 | 균열 | 0.2 | 10.0 | | 10.00 | m | 1 | 10.00 | |
| 4 | 구 | 균열 | 0.2 | 10.0 | | 10.00 | m | 1 | 10.00 | |
| 5 | 구 | 균열 | 0.2 | 10.0 | | 10.00 | m | 1 | 10.00 | |

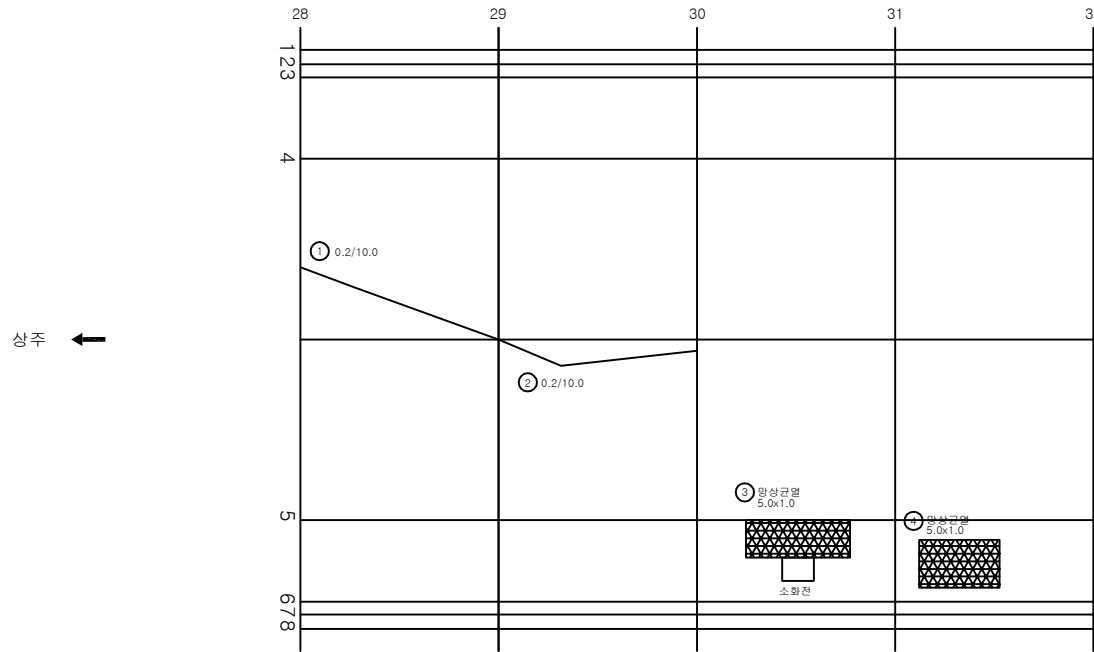
| 번호 | 신(N)<br>구(P) | 손상내용 | 손상현황 | | | | | 개소 | 결함<br>상태 | 손상<br>수량 | 비고 |
|---|---|---|---|---|---|---|---|---|---|---|---|
| 1 | 구 | 균열 | 0.2 | 10.0 | | 10.00 | m | 1 | | 10.00 | |
| 2 | 구 | 균열 | 0.2 | 10.0 | | 10.00 | m | 1 | | 10.00 | |
| 3 | 구 | 망상균열 | | 5.0 | 1.0 | 5.00 | m <sup>2</sup> | 1 | | 5.00 | |
| 4 | 구 | 망상균열 | | 5.0 | 1.0 | 5.00 | m <sup>2</sup> | 1 | | 5.00 | |

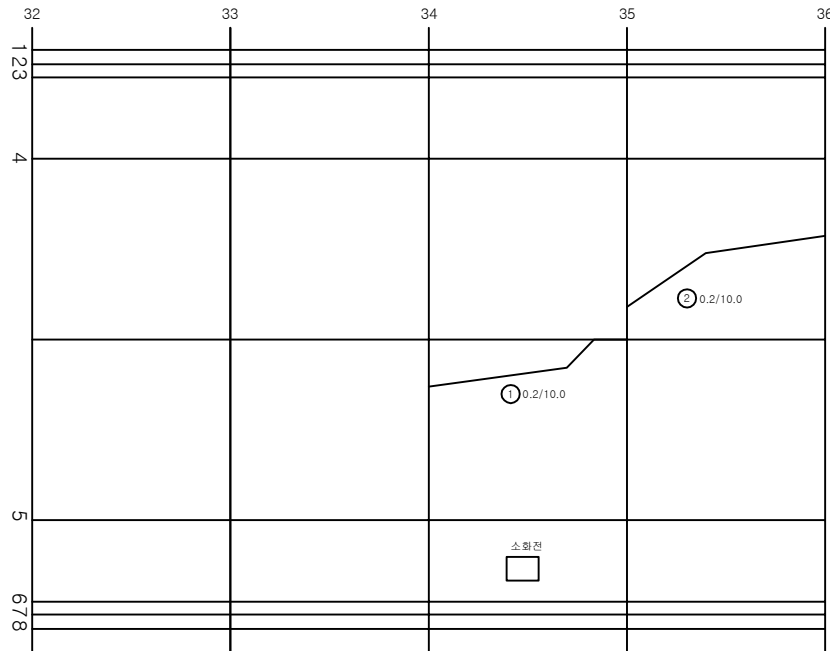
| 번호 | 신구(N/P) | 손상내용 | 손상현황 | | | | | 개소 | 결함상태 | 손상량 | 비고 |
|---|---|---|---|---|---|---|---|---|---|---|---|
| 1 | 구 | 균열 | 0.2 | 10.0 | | 10.00 | m | 1 | | 10.00 | |
| 2 | 구 | 균열 | 0.2 | 10.0 | | 10.00 | m | 1 | | 10.00 | |
