상주영천고속도로 시설물 정기안전점검 용역

# 외 관 조 사 망 도

평호터널

2020.06

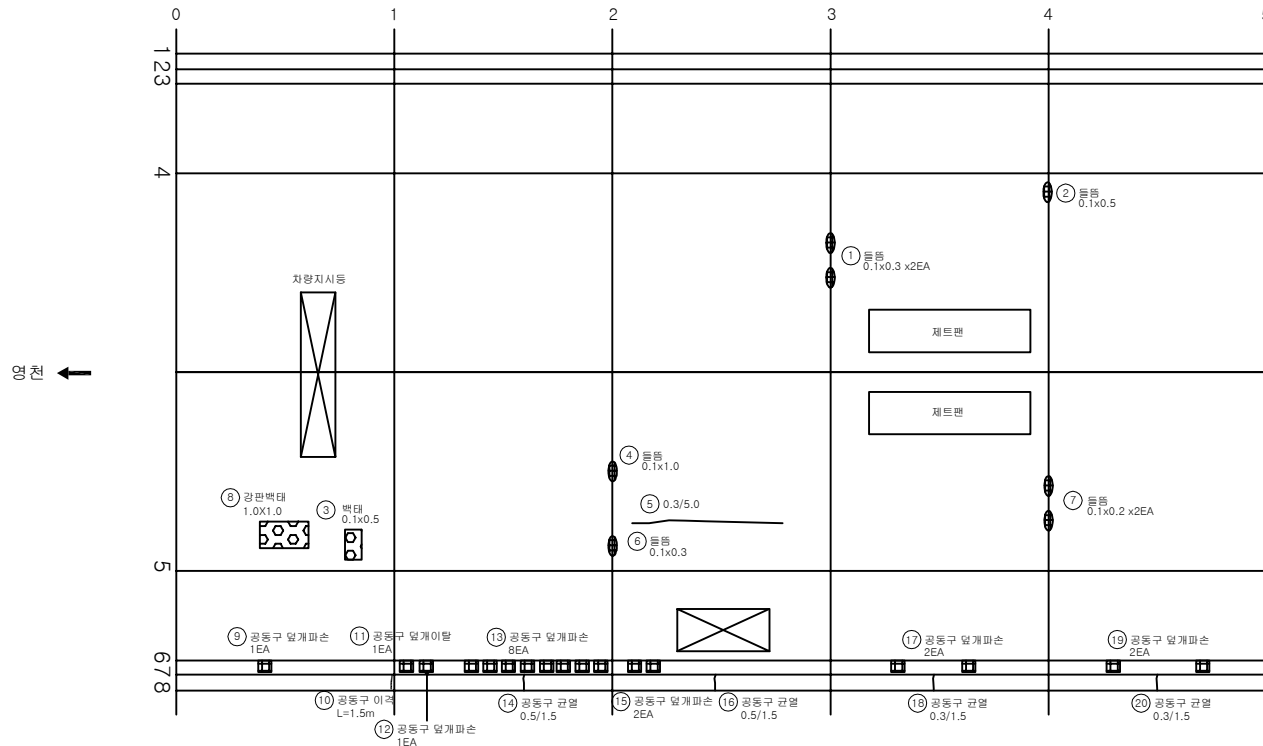
| 번호 | 신(N)<br>구(P) | 손상내용 | 손상현황 | | | | | 결함<br>상태 | 손상<br>량 | 비고 |
|---|---|---|---|---|---|---|---|---|---|---|
| 5 | 구 | 균열 | 0.3 | 5.0 | | 5.00 | m | 1 | 5.00 | |
| 14 | 신 | 공동구 균열 | 0.5 | 1.5 | | 1.50 | m | 1 | 1.50 | |
| 16 | 신 | 공동구 균열 | 0.5 | 1.5 | | 1.50 | m | 1 | 1.50 | |
| 18 | 신 | 공동구 균열 | 0.3 | 1.5 | | 1.50 | m | 1 | 1.50 | |
| 20 | 신 | 공동구 균열 | 0.3 | 1.5 | | 1.50 | m | 1 | 1.50 | |

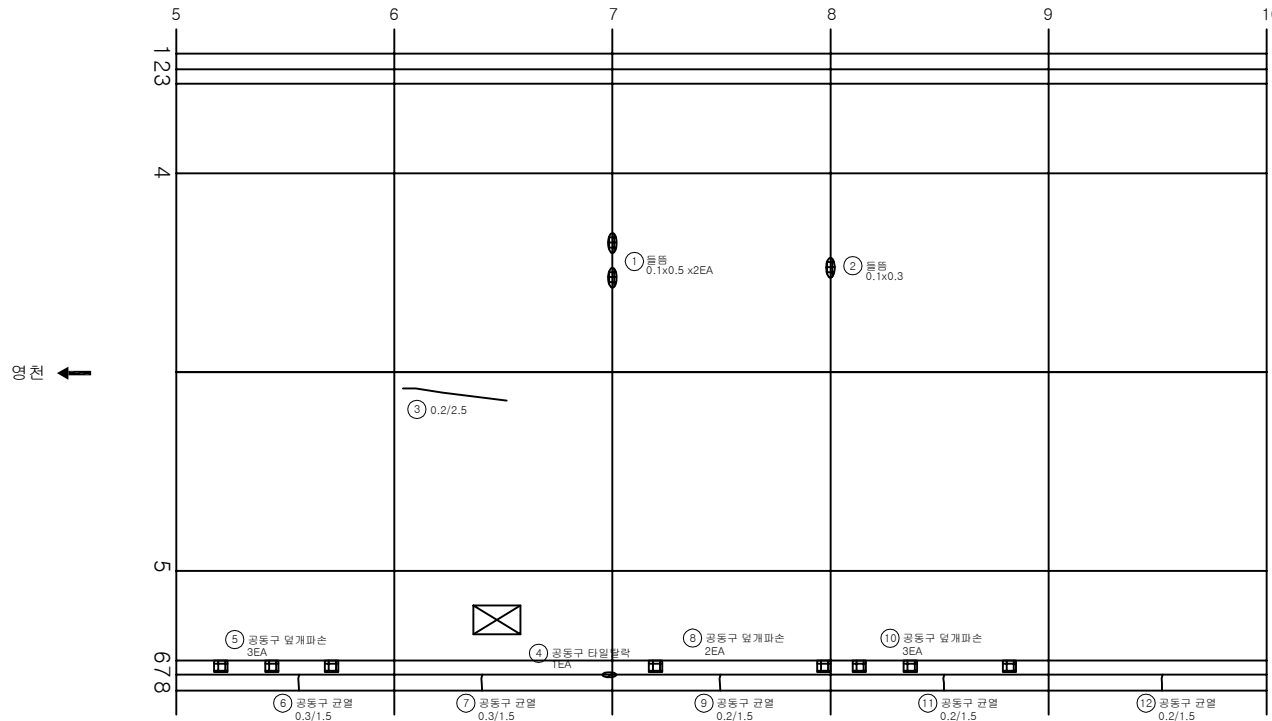
| 번호 | 신(N)<br>구(P) | 손상내용 | 손상현황 | | | | | 결함<br>상태 | 손상<br>수량 | 비고 |
|---|---|---|---|---|---|---|---|---|---|---|
| 3 | 구 | 균열 | 0.2 | 2.5 | | 2.50 | m | 1 | 2.50 | |
| 6 | 신 | 공동구 균열 | 0.3 | 1.5 | | 1.50 | m | 1 | 1.50 | |
| 7 | 신 | 공동구 균열 | 0.3 | 1.5 | | 1.50 | m | 1 | 1.50 | |
| 9 | 신 | 공동구 균열 | 0.2 | 1.5 | | 1.50 | m | 1 | 1.50 | |
| 11 | 신 | 공동구 균열 | 0.2 | 1.5 | | 1.50 | m | 1 | 1.50 | |
| 12 | 신 | 공동구 균열 | 0.2 | 1.5 | | 1.50 | m | 1 | 1.50 | |

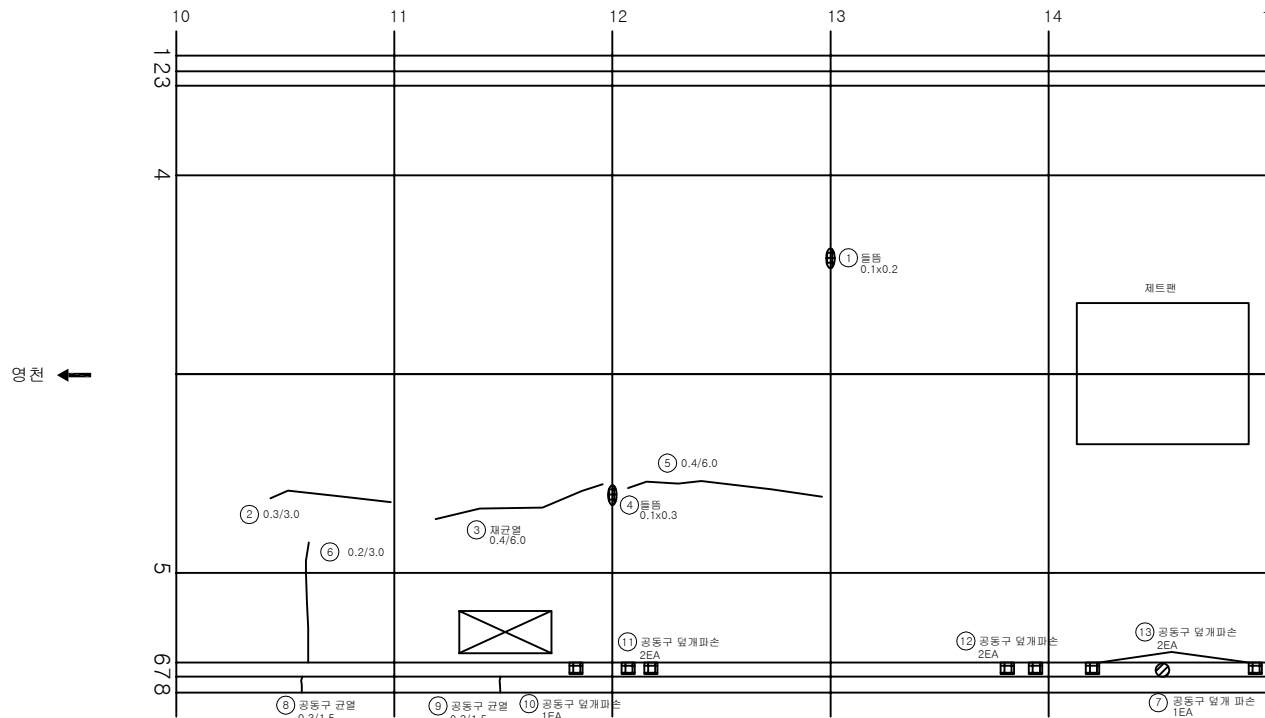
| 번호 | 신(N)<br>구(P) | 손상내용 | 손상현황 | | | | | 결함<br>상태 | 손상<br>물량 | 비고 |
|---|---|---|---|---|---|---|---|---|---|---|
| 2 | 구 | 균열 | 0.3 | 3.0 | | 3.00 | m | 1 | 3.00 | |
| 3 | 구 | 재균열 | 0.4 | 6.0 | | 6.00 | m | 1 | 6.00 | |
| 5 | 구 | 균열 | 0.4 | 6.0 | | 6.00 | m | 1 | 6.00 | |
| 6 | 구 | 균열 | 0.2 | 3.0 | | 3.00 | m | 1 | 3.00 | |
| 8 | 신 | 공동구 균열 | 0.3 | 1.5 | | 1.50 | m | 1 | 1.50 | |
| 9 | 신 | 공동구 균열 | 0.3 | 1.5 | | 1.50 | m | 1 | 1.50 | |

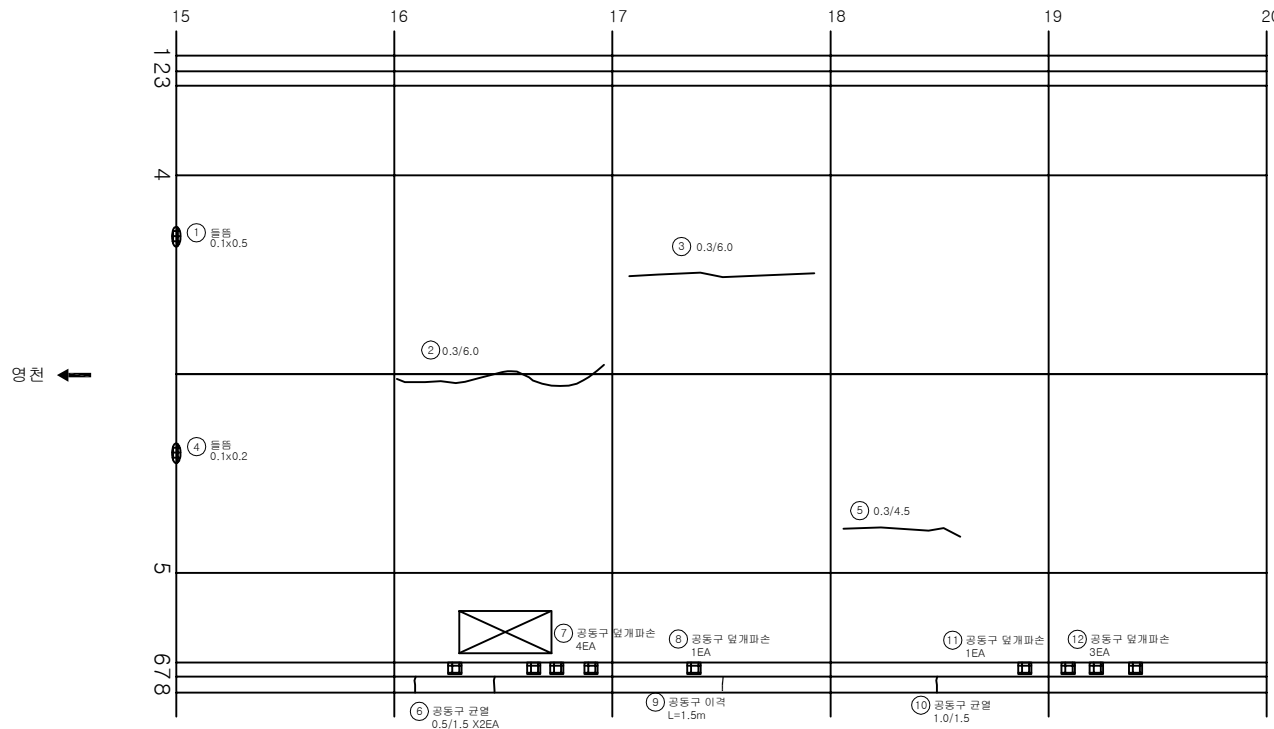
| 번호 | 신(N)<br>구(P) | 손상내용 | 손상현황 | | | | | 결함<br>상태 | 손상<br>수량 | 비고 |
|---|---|---|---|---|---|---|---|---|---|---|
| 2 | 구 | 균열 | 0.3 | 6.0 | | 6.00 | m | 1 | 6.00 | |
| 3 | 구 | 균열 | 0.3 | 6.0 | | 6.00 | m | 1 | 6.00 | |
| 5 | 구 | 균열 | 0.3 | 4.5 | | 4.50 | m | 1 | 4.50 | |
| 6 | 신 | 공동구 균열 | 0.5 | 1.5 | | 1.50 | m | 2 | 3.00 | |
| 10 | 신 | 공동구 균열 | 1.0 | 1.5 | | 1.50 | m | 1 | 1.50 | |

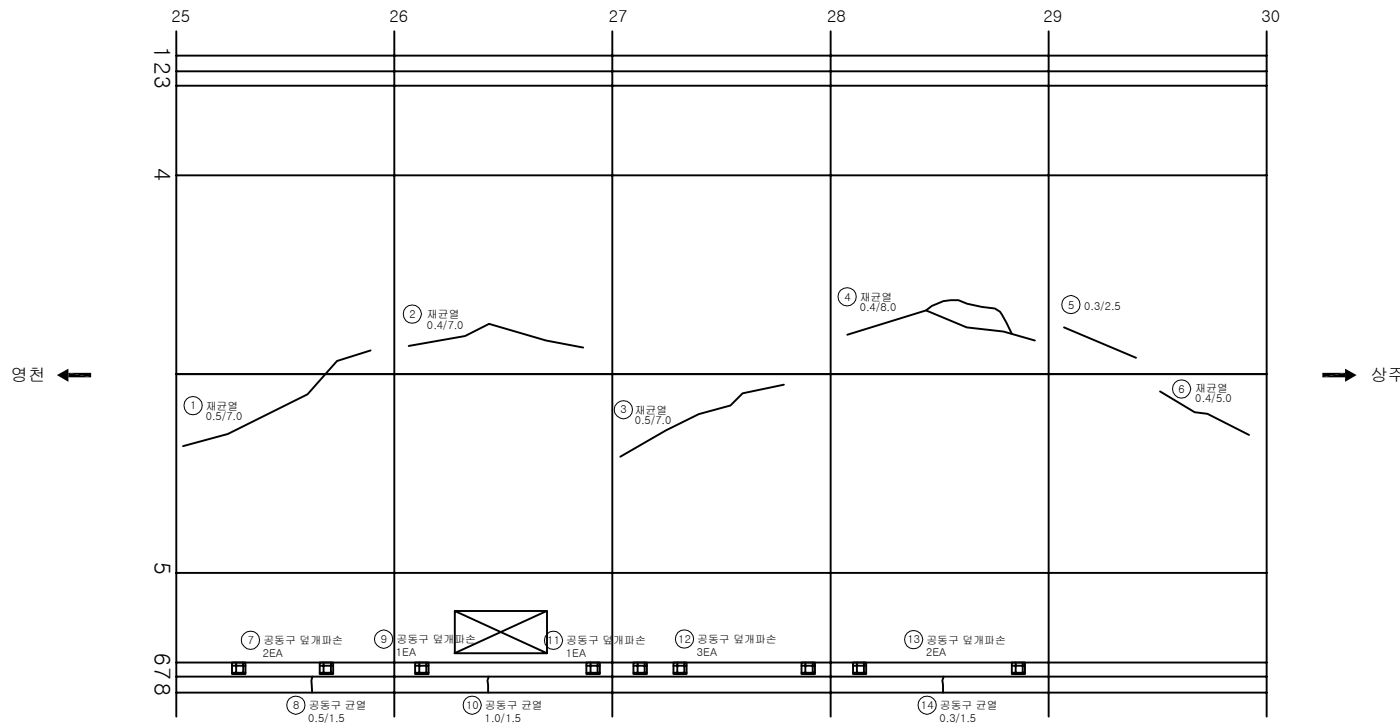
| 번호 | 신(N)<br>구(P) | 손상내용 | 손상현황 | | | | | 결함<br>상태 | 손상<br>물량 | 비고 |
|---|---|---|---|---|---|---|---|---|---|---|
| 1 | 구 | 재균열 | 0.5 | 7.0 | | 7.00 | m | 1 | 7.00 | |
| 2 | 구 | 재균열 | 0.4 | 7.0 | | 7.00 | m | 1 | 7.00 | |
| 3 | 구 | 재균열 | 0.5 | 7.0 | | 7.00 | m | 1 | 7.00 | |
| 4 | 구 | 재균열 | 0.4 | 8.0 | | 8.00 | m | 1 | 8.00 | |
| 5 | 구 | 균열 | 0.3 | 2.5 | | 2.50 | m | 1 | 2.50 | |
| 6 | 구 | 재균열 | 0.4 | 5.0 | | 5.00 | m | 1 | 5.00 | |
| 8 | 신 | 공동구 균열 | 0.5 | 1.5 | | 1.50 | m | 1 | 1.50 | |
| 10 | 신 | 공동구 균열 | 1.0 | 1.5 | | 1.50 | m | 1 | 1.50 | |
| 14 | 신 | 공동구 균열 | 0.3 | 1.5 | | 1.50 | m | 1 | 1.50 | |

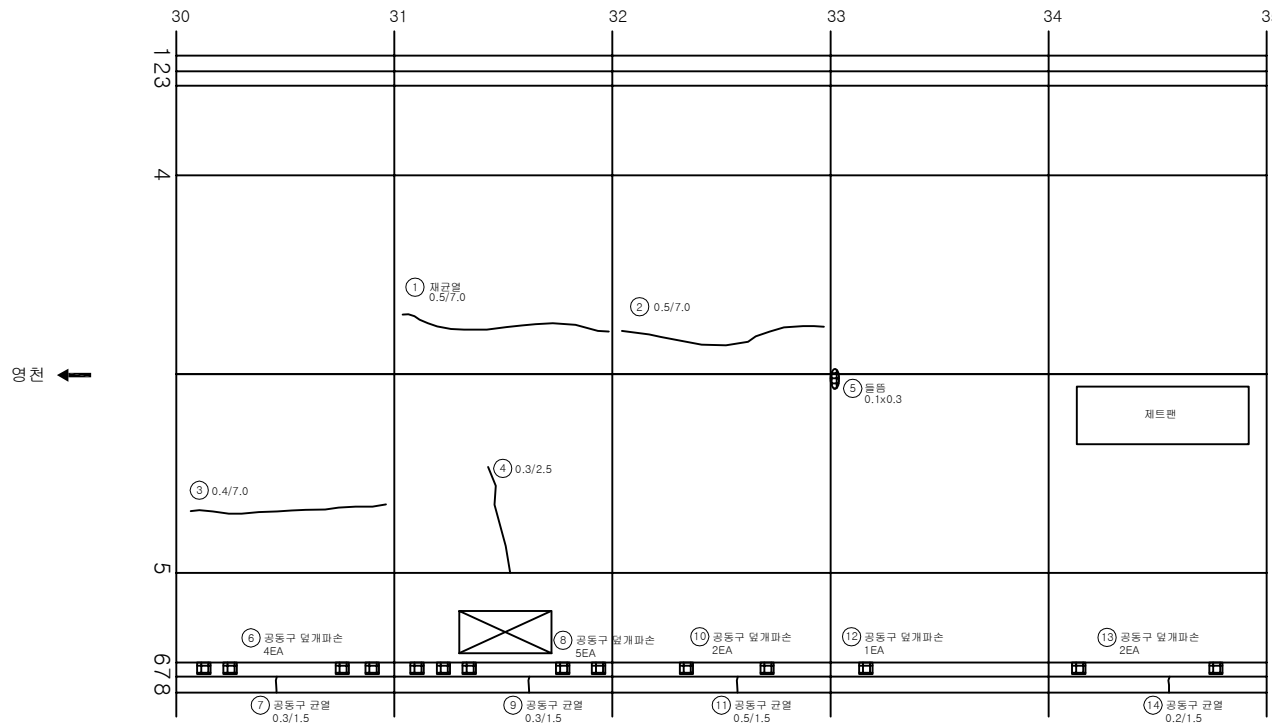
| 번호 | 신(N)<br>구(P) | 손상내용 | 손상현황 | | | | | 결함<br>상태 | 손상<br>물량 | 비고 |
|---|---|---|---|---|---|---|---|---|---|---|
| 1 | 구 | 재균열 | 0.5 | 7.0 | | 7.00 | m | 1 | 7.00 | |
| 2 | 구 | 균열 | 0.5 | 7.0 | | 7.00 | m | 1 | 7.00 | |
| 3 | 구 | 균열 | 0.4 | 7.0 | | 7.00 | m | 1 | 7.00 | |
| 4 | 구 | 균열 | 0.3 | 2.5 | | 2.50 | m | 1 | 2.50 | |
| 7 | 신 | 공동구 균열 | 0.3 | 1.5 | | 1.50 | m | 1 | 1.50 | |
| 9 | 신 | 공동구 균열 | 0.3 | 1.5 | | 1.50 | m | 1 | 1.50 | |
| 11 | 신 | 공동구 균열 | 0.5 | 1.5 | | 1.50 | m | 1 | 1.50 | |
| 14 | 신 | 공동구 균열 | 0.2 | 1.5 | | 1.50 | m | 1 | 1.50 | |

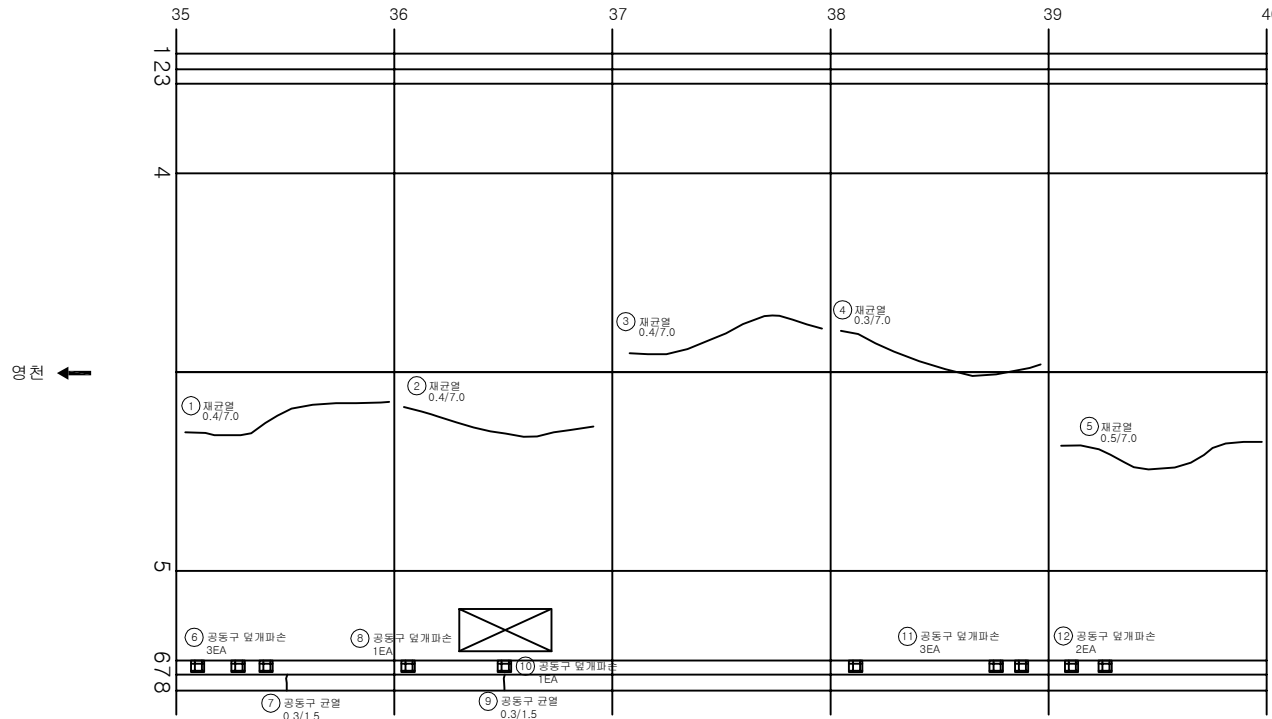
| 번호 | 신(N)<br>구(P) | 손상내용 | 손상현황 | | | | | 결함<br>상태 | 손상<br>물량 | 비고 |
|---|---|---|---|---|---|---|---|---|---|---|
| 1 | 구 | 재균열 | 0.4 | 7.0 | | 7.00 | m | 1 | 7.00 | |
