상주영천고속도로 시설물 정기안전점검 용역

# 외 관 조 사 망 도

블로터널

2020. 06

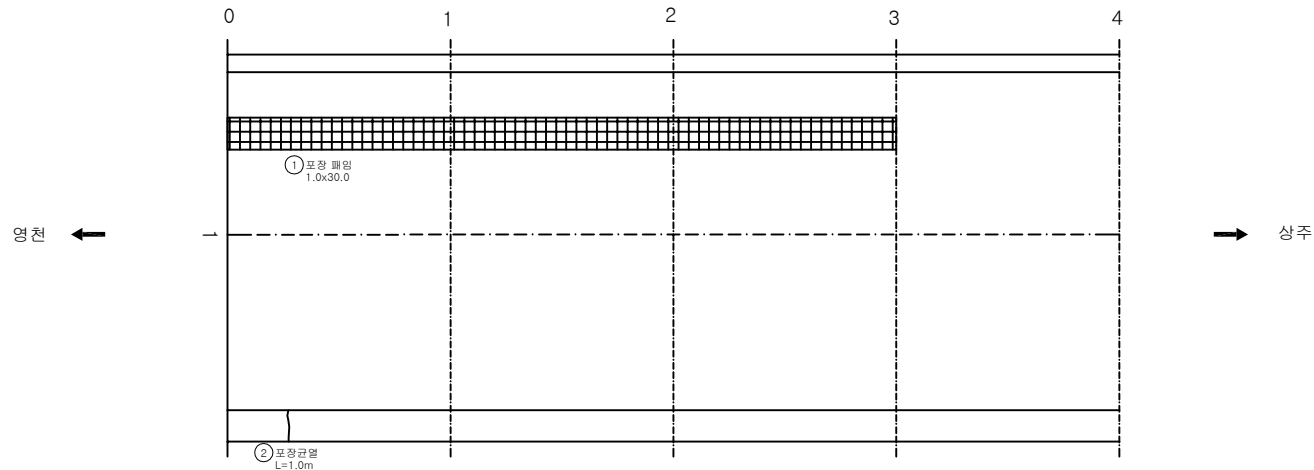
ID:볼로터널(상주)-포장부 Span No.1~4

| 번호 | 신(N)<br>구(P) | 손상내용 | 손상현황 | | | | | 결함<br>상태 | 손상<br>수량 | 비고 |
|---|---|---|---|---|---|---|---|---|---|---|
| 1 | 신 | 포장 패임 | | 1.0 | 30.0 | 30.00 | m <sup>2</sup> | 1 | 30.00 | |
| 2 | 신 | 포장균열 | | 1.0 | | 1.00 | m | 1 | 1.00 | |

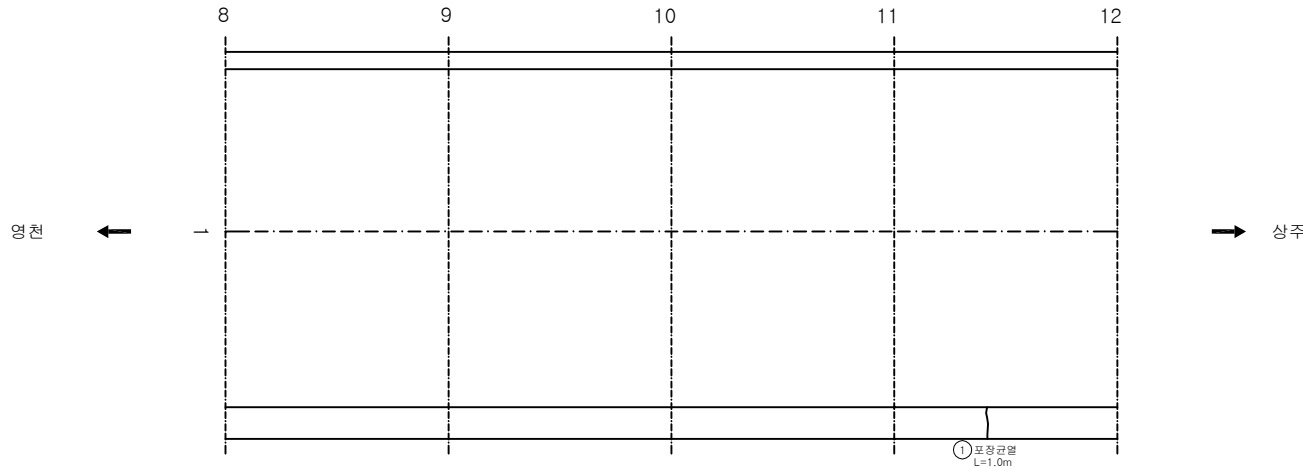
ID: 불로터널(상주)-포장부 Span No.9~12

| 번호 | 신(N)<br>구(P) | 손상내용 | 손상현황 | | | | | 결함<br>상태 | 손상<br>수량 | 비고 |
|---|---|---|---|---|---|---|---|---|---|---|
| 1 | 신 | 포장균열 | | 1.0 | | 1.00 | m | 1 | 1.00 | |

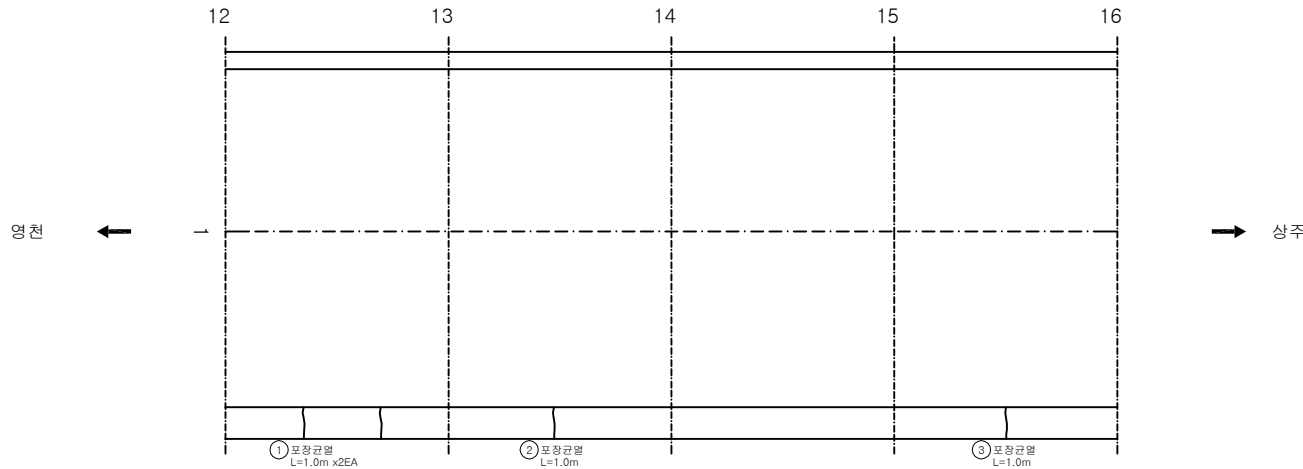
| 번호 | 신구(N/P) | 손상내용 | 손상현황 | | | | | 결함상태 | 손상량 | 비고 |
|---|---|---|---|---|---|---|---|---|---|---|
| 1 | 신 | 포장균열 | | 1.0 | | 1.00 | m | 2 | 2.00 | |
| 2 | 신 | 포장균열 | | 1.0 | | 1.00 | m | 1 | 1.00 | |
| 3 | 신 | 포장균열 | | 1.0 | | 1.00 | m | 1 | 1.00 | |

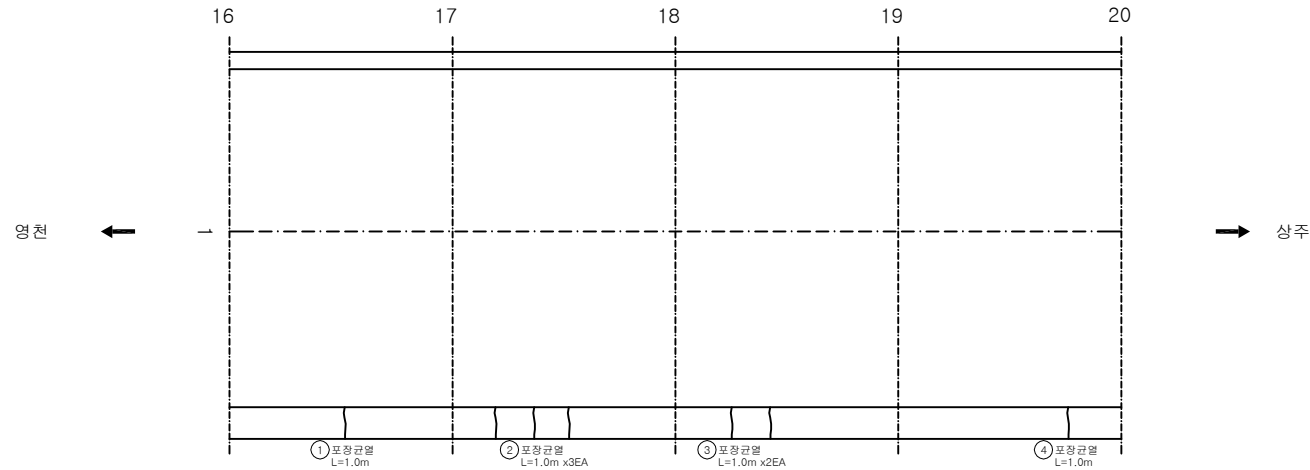
ID: 불로터널(상주)-포장부 Span No.17~20

| 번호 | 신(N)<br>구(P) | 손상내용 | 손상현황 | | | | | 결함<br>상태 | 손상<br>물량 | 비고 |
|---|---|---|---|---|---|---|---|---|---|---|
| 1 | 신 | 포장균열 | | 1.0 | | 1.00 | m | 1 | 1.00 | |
| 2 | 신 | 포장균열 | | 1.0 | | 1.00 | m | 3 | 3.00 | |
| 3 | 신 | 포장균열 | | 1.0 | | 1.00 | m | 2 | 2.00 | |
| 4 | 신 | 포장균열 | | 1.0 | | 1.00 | m | 1 | 1.00 | |

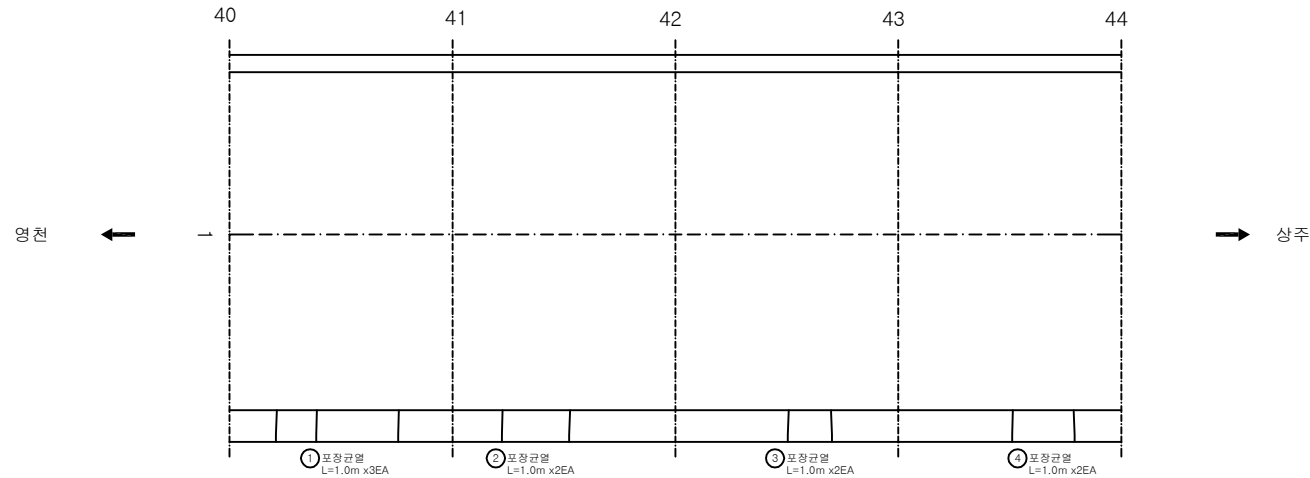
ID: 불로터널(상주)-포장부 Span No.41~44

| 번호 | 신구(N/P) | 손상내용 | 손상현황 | | | | | 결함상태 | 손상량 | 비고 |
|---|---|---|---|---|---|---|---|---|---|---|
| 1 | 신 | 포장균열 | | 1.0 | | 1.00 | m | 3 | 3.00 | 손상증가 |
| 2 | 신 | 포장균열 | | 1.0 | | 1.00 | m | 2 | 2.00 | 손상증가 |
| 3 | 신 | 포장균열 | | 1.0 | | 1.00 | m | 2 | 2.00 | 손상증가 |
| 4 | 신 | 포장균열 | | 1.0 | | 1.00 | m | 2 | 2.00 | 손상증가 |

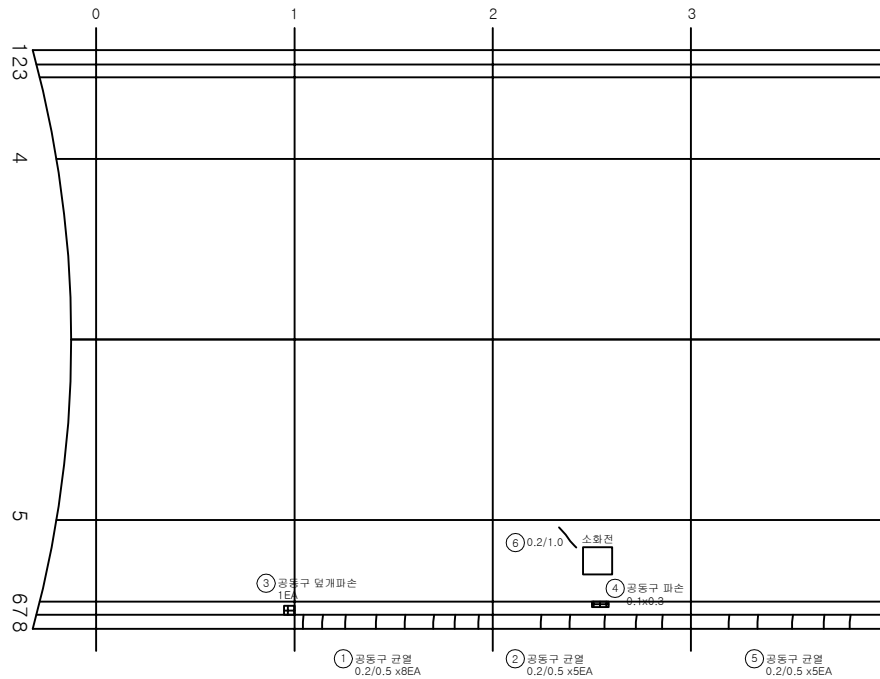
| 번호 | 신(N)<br>구(P) | 손상내용 | 손상현황 | | | | | 결함<br>상태 | 손상<br>수량 | 비고 |
|---|---|---|---|---|---|---|---|---|---|---|
| 1 | 구 | 공동구 균열 | 0.2 | 0.5 | | 0.50 | m | 8 | 4.00 | 손상증거 |
| 2 | 구 | 공동구 균열 | 0.2 | 0.5 | | 0.50 | m | 5 | 2.50 | 손상증거 |
| 5 | 신 | 공동구 균열 | 0.2 | 0.5 | | 0.50 | m | 5 | 2.50 | |
| 6 | 구 | 균열 | 0.2 | 1.0 | | 1.00 | m | 1 | 1.00 | |

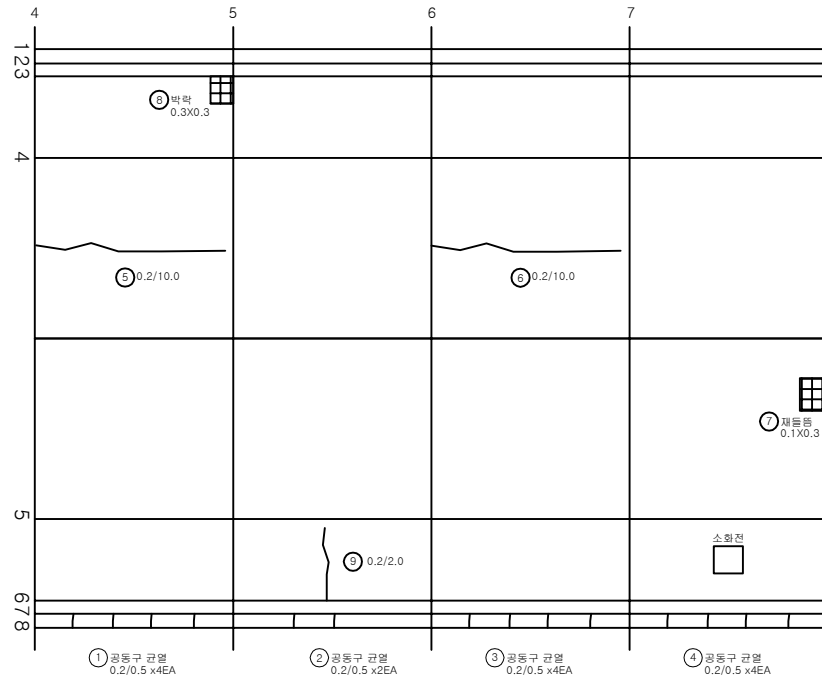
| 번호 | 신(N)<br>구(P) | 손상내용 | 손상현황 | | | | | 결함<br>상태 | 손상<br>물량 | 비고 |
|---|---|---|---|---|---|---|---|---|---|---|
| 1 | 신 | 광동구 균열 | 0.2 | 0.5 | | 0.50 | m | 4 | 2.00 | |
| 2 | 신 | 광동구 균열 | 0.2 | 0.5 | | 0.50 | m | 2 | 1.00 | |
| 3 | 신 | 광동구 균열 | 0.2 | 0.5 | | 0.50 | m | 4 | 2.00 | |
| 4 | 신 | 광동구 균열 | 0.2 | 0.5 | | 0.50 | m | 4 | 2.00 | |
| 5 | 구 | 균열 | 0.2 | 10.0 | | 10.00 | m | 1 | 10.00 | |
| 6 | 구 | 균열 | 0.2 | 10.0 | | 10.00 | m | 1 | 10.00 | |
| 9 | 구 | 균열 | 0.2 | 2.0 | | 2.00 | m | 1 | 2.00 | |

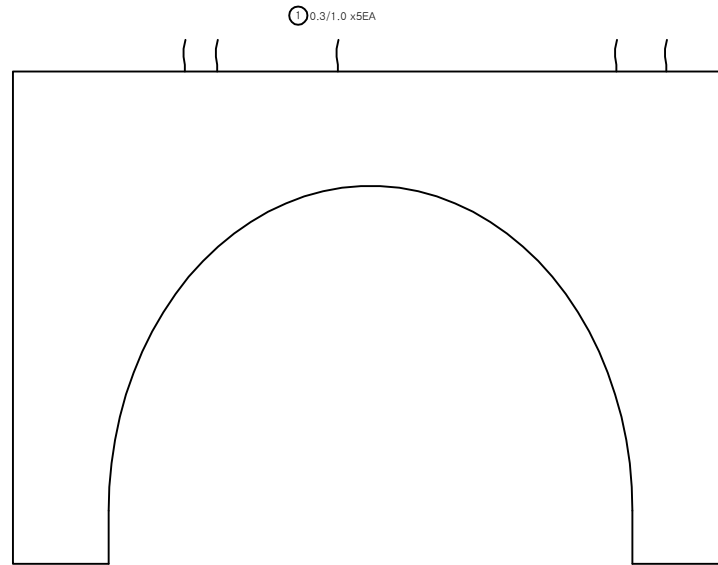
ID: 불로터널(영천)-갱문

| 번호 | 신(N)<br>구(P) | 손상내용 | 손상현황 | | | | | 결함<br>상태 | 손상<br>물량 | 비고 |
|---|---|---|---|---|---|---|---|---|---|---|
| 1 | 구 | 균열 | | 0.3 | 1.0 | 1.00 | m | 5 | 5.00 | |
