상주영천고속도로 시설물 정기안전점검 용역

# 외 관 조 사 망 도

중구터널

2020. 06

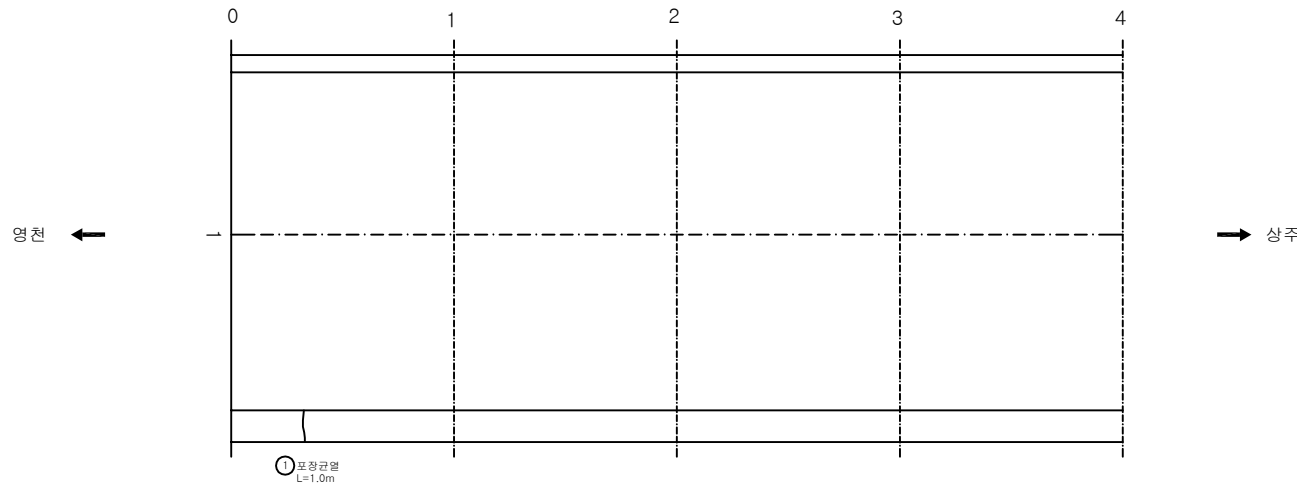
ID:중구터널(상주)-포장부 Span No.1~4

| 번호 | 신(N)<br>구(P) | 손상내용 | 손상현황 | | | | | 결함<br>상태 | 손상<br>수량 | 비고 |
|---|---|---|---|---|---|---|---|---|---|---|
| 1 | 신 | 포장균열 | | 1.0 | | 1.00 | m | 1 | 1.00 | |

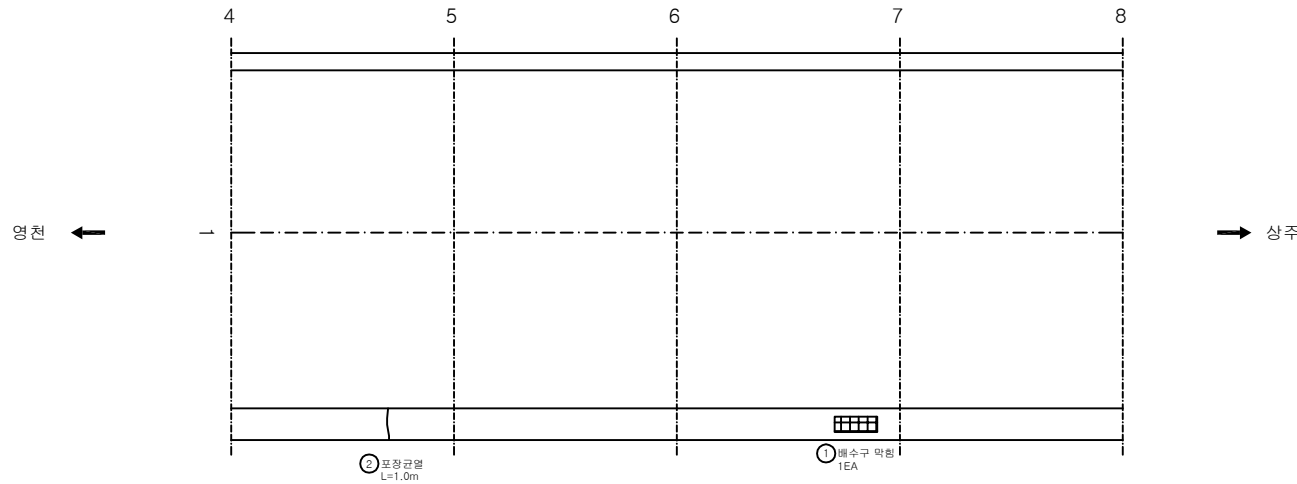
ID:중구터널(상주)-포장부 Span No.5~8

| 번호 | 신(N)<br>구(P) | 손상내용 | 손상현황 | | | | | 결함<br>상태 | 손상<br>물량 | 비고 |
|---|---|---|---|---|---|---|---|---|---|---|
| 1 | 구 | 배수구 막힘 | | | | 1.00 | EA | 1 | 1.00 | |
| 2 | 신 | 포장균열 | | 1.0 | | 1.00 | m | 1 | 1.00 | |

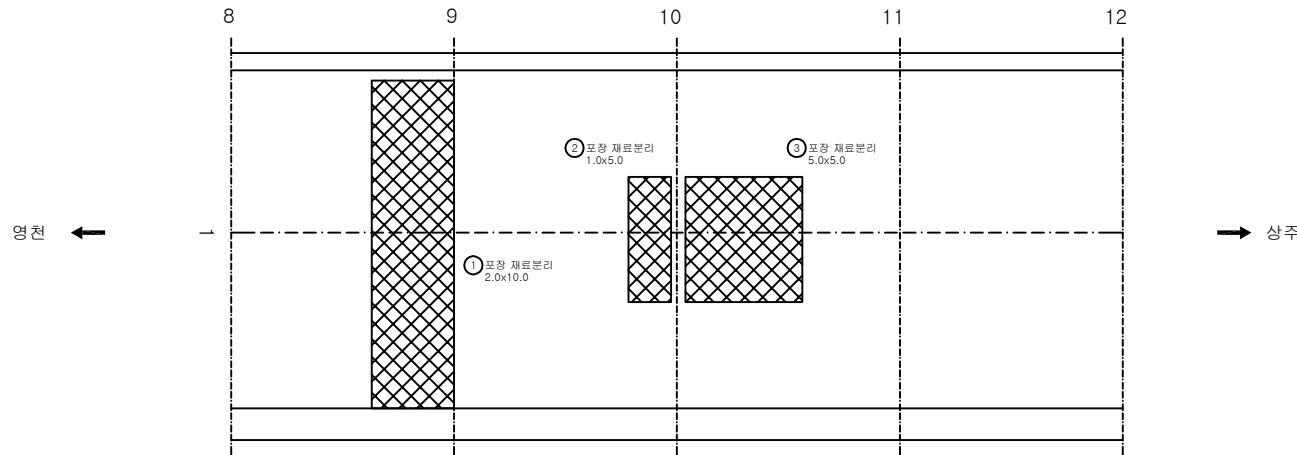
ID:중구터널(상주)-포장부 Span No.9~12

| 번호 | 신(N)<br>구(P) | 손상내용 | 손상현황 | | | | | 결함<br>상태 | 손상<br>수량 | 비고 |
|---|---|---|---|---|---|---|---|---|---|---|
| 1 | 신 | 포장 재료분리 | | 2.0 | 10.0 | 20.00 | m <sup>2</sup> | 1 | 20.00 | |
| 2 | 신 | 포장 재료분리 | | 1.0 | 5.0 | 5.00 | m <sup>2</sup> | 1 | 5.00 | |
| 3 | 신 | 포장 재료분리 | | 5.0 | 5.0 | 25.00 | m <sup>2</sup> | 1 | 25.00 | |

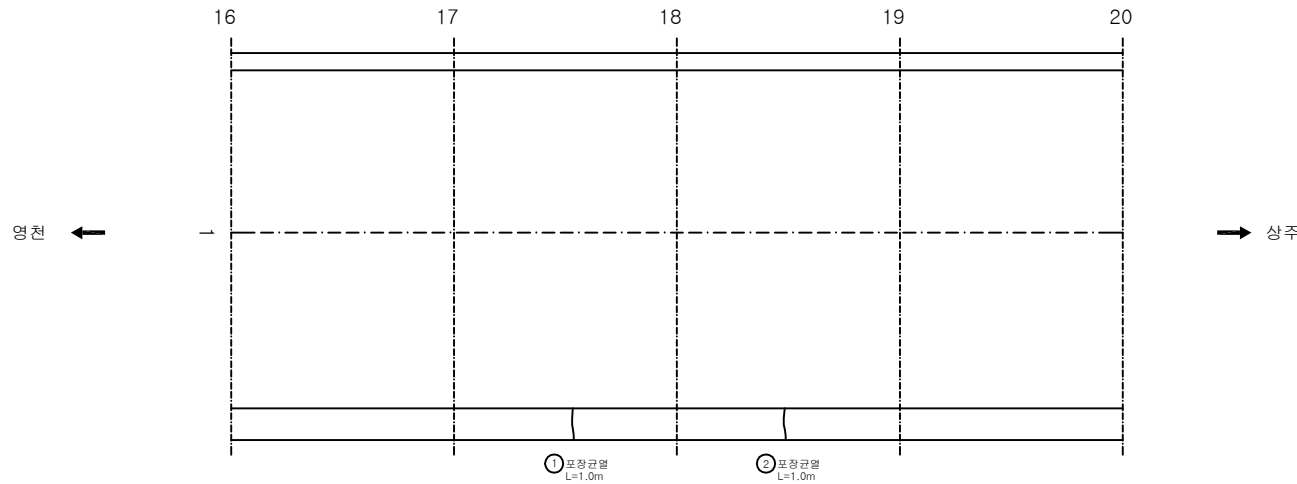
ID:중구터널(상주)-포장부 Span No.17~20

| 번호 | 신(N)<br>구(P) | 손상내용 | 손상현황 | | | | | 결함<br>상태 | 손상<br>수량 | 비고 |
|---|---|---|---|---|---|---|---|---|---|---|
| 1 | 신 | 포장균열 | | 1.0 | | 1.00 | m | 1 | 1.00 | |
| 2 | 신 | 포장균열 | | 1.0 | | 1.00 | m | 1 | 1.00 | |

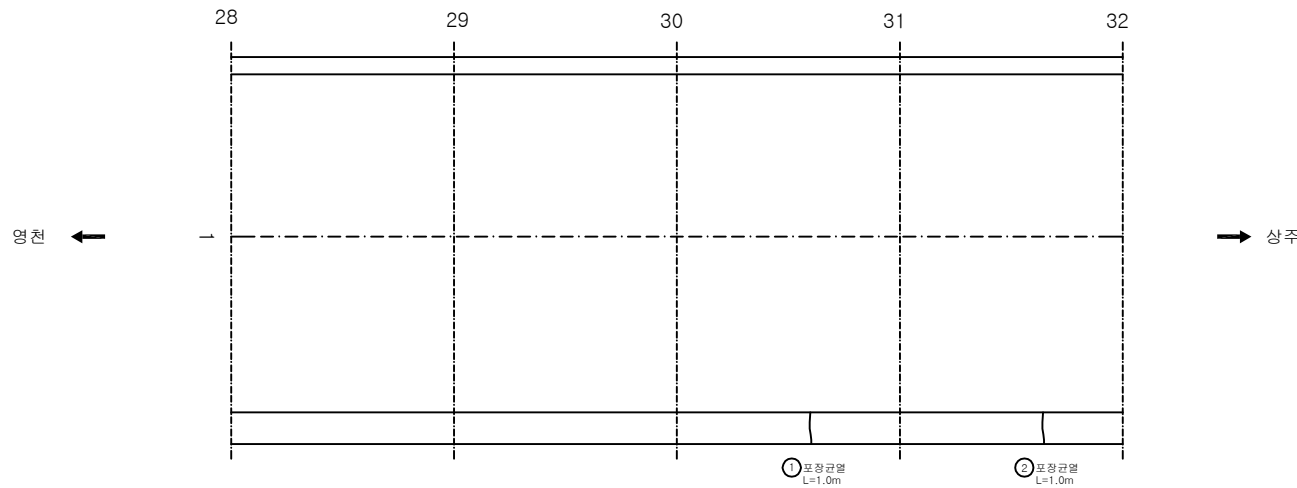
| 번호 | 신(N)<br>구(P) | 손상내용 | 손상현황 | | | | | 결함<br>상태 | 손상<br>수량 | 비고 |
|---|---|---|---|---|---|---|---|---|---|---|
| 1 | 신 | 포장균열 | | 1.0 | | 1.00 | m | 1 | 1.00 | |
| 2 | 신 | 포장균열 | | 1.0 | | 1.00 | m | 1 | 1.00 | |

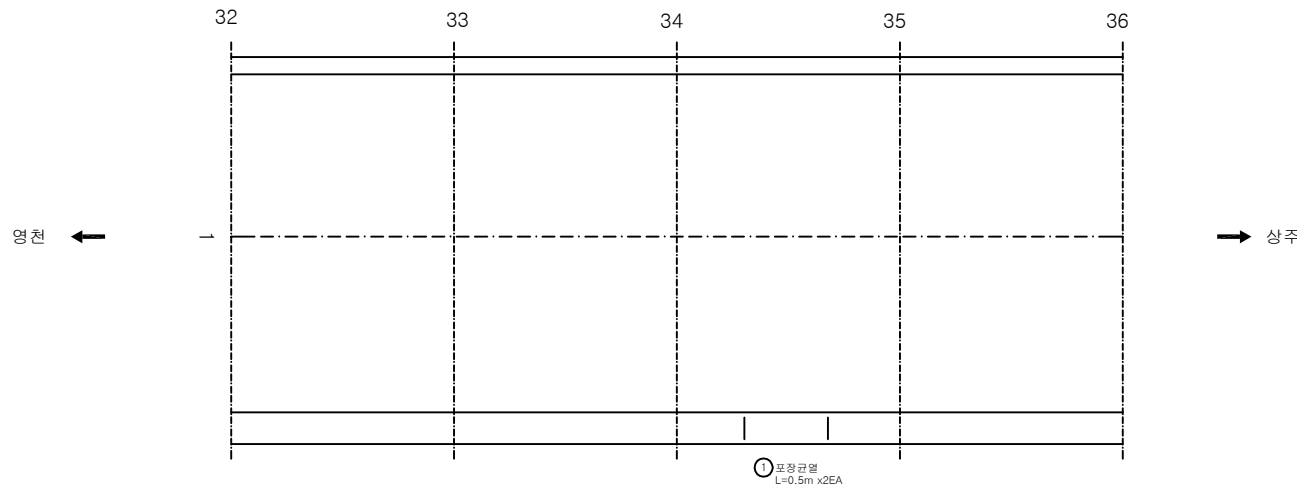
| 번호 | 신(N)<br>구(P) | 손상내용 | 손상현황 | | | | | 결함<br>상태 | 손상<br>수량 | 비고 |
|---|---|---|---|---|---|---|---|---|---|---|
| 1 | 구 | 포장균열 | | 0.5 | | 0.50 | m | 2 | 1.00 | |

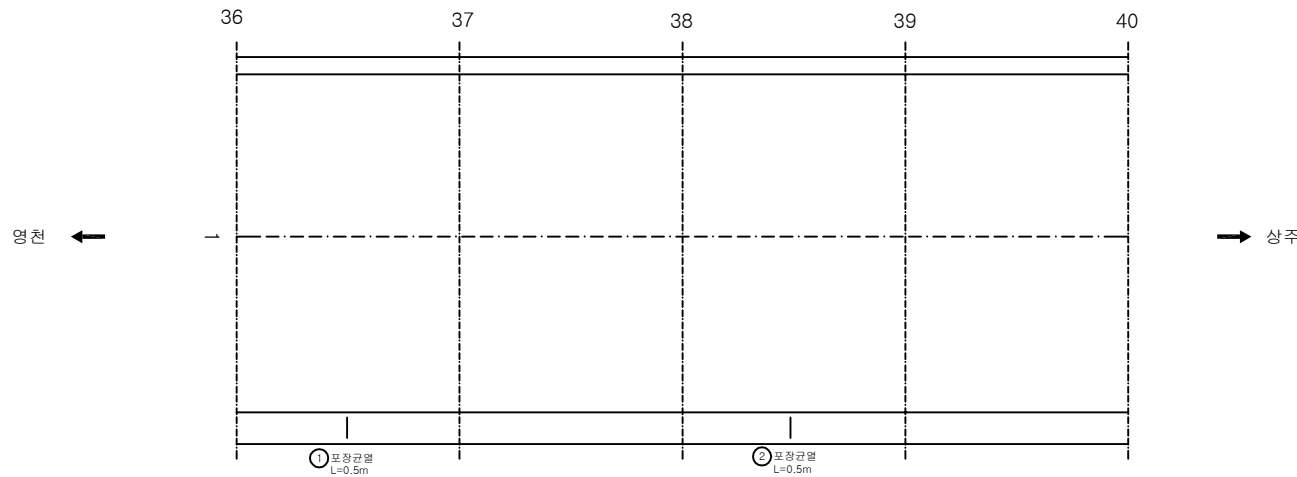
| 번호 | 신(N)<br>구(P) | 손상내용 | 손상현황 | | | | | 결함<br>상태 | 손상<br>수량 | 비고 |
|---|---|---|---|---|---|---|---|---|---|---|
| 1 | 구 | 포장균열 | | 0.5 | | 0.50 | m | 1 | 0.50 | |
| 2 | 구 | 포장균열 | | 0.5 | | 0.50 | m | 1 | 0.50 | |

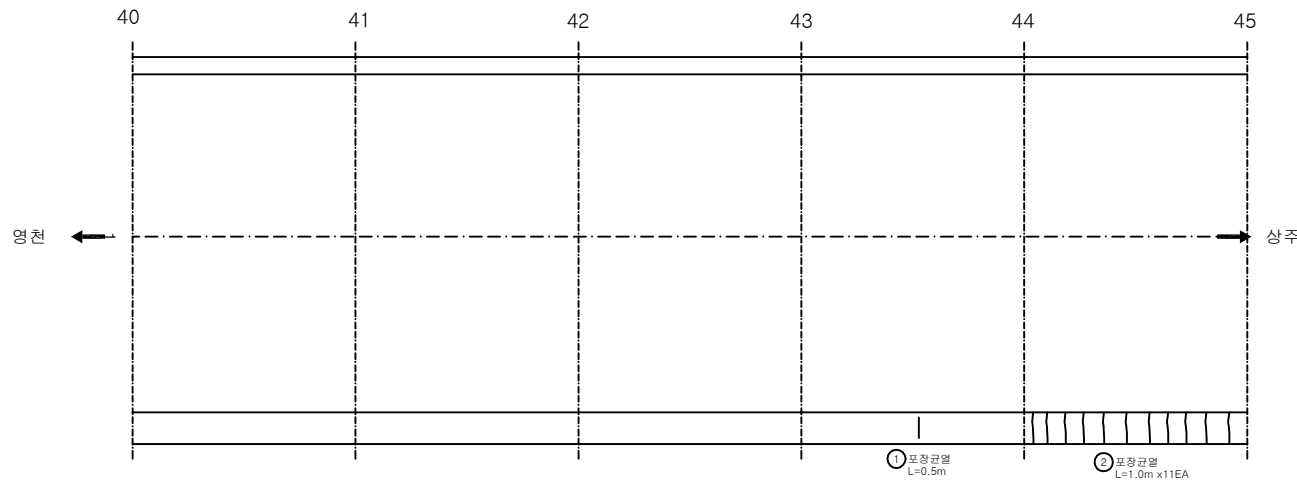
| 번호 | 신구<br>(N/P) | 손상내용 | 손상현황 | | | | | 결함<br>상태 | 손상<br>수량 | 비고 |
|---|---|---|---|---|---|---|---|---|---|---|
| 1 | 구 | 포장균열 | | 0.5 | | 0.50 | m | 1 | 0.50 | |
| 2 | 신 | 포장균열 | | 1.0 | | 1.00 | m | 11 | 11.0 | |

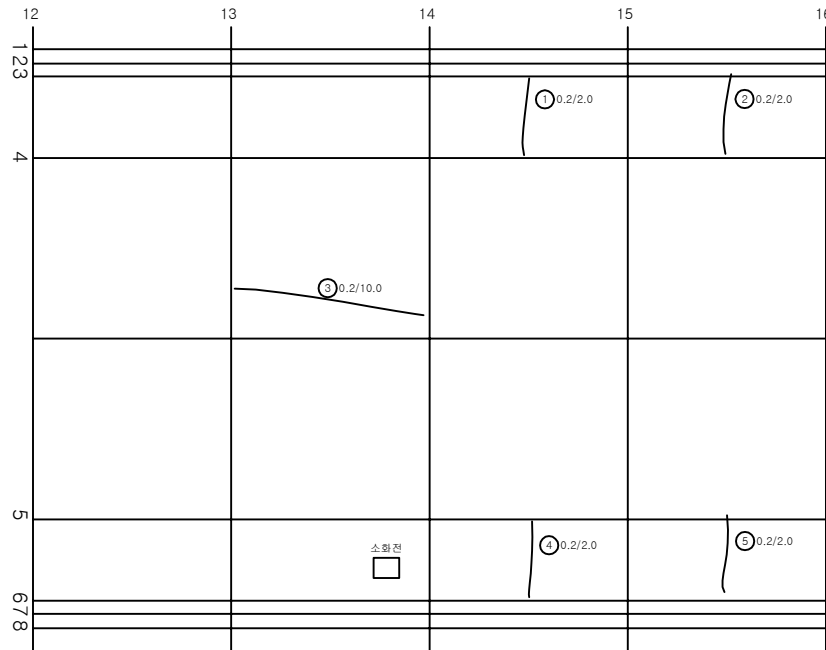
| 번호 | 신구(N/P) | 손상내용 | 손상현황 | | | | | 결함상태 | 손상량 | 비고 |
|---|---|---|---|---|---|---|---|---|---|---|
| 1 | 구 | 균열 | 0.2 | 2.0 | | 2.00 | m | 1 | 2.00 | |
| 2 | 구 | 균열 | 0.2 | 2.0 | | 2.00 | m | 1 | 2.00 | |
| 3 | 구 | 균열 | 0.2 | 10.0 | | 10.00 | m | 1 | 10.00 | |
| 4 | 구 | 균열 | 0.2 | 2.0 | | 2.00 | m | 1 | 2.00 | |
| 5 | 구 | 균열 | 0.2 | 2.0 | | 2.00 | m | 1 | 2.00 | |

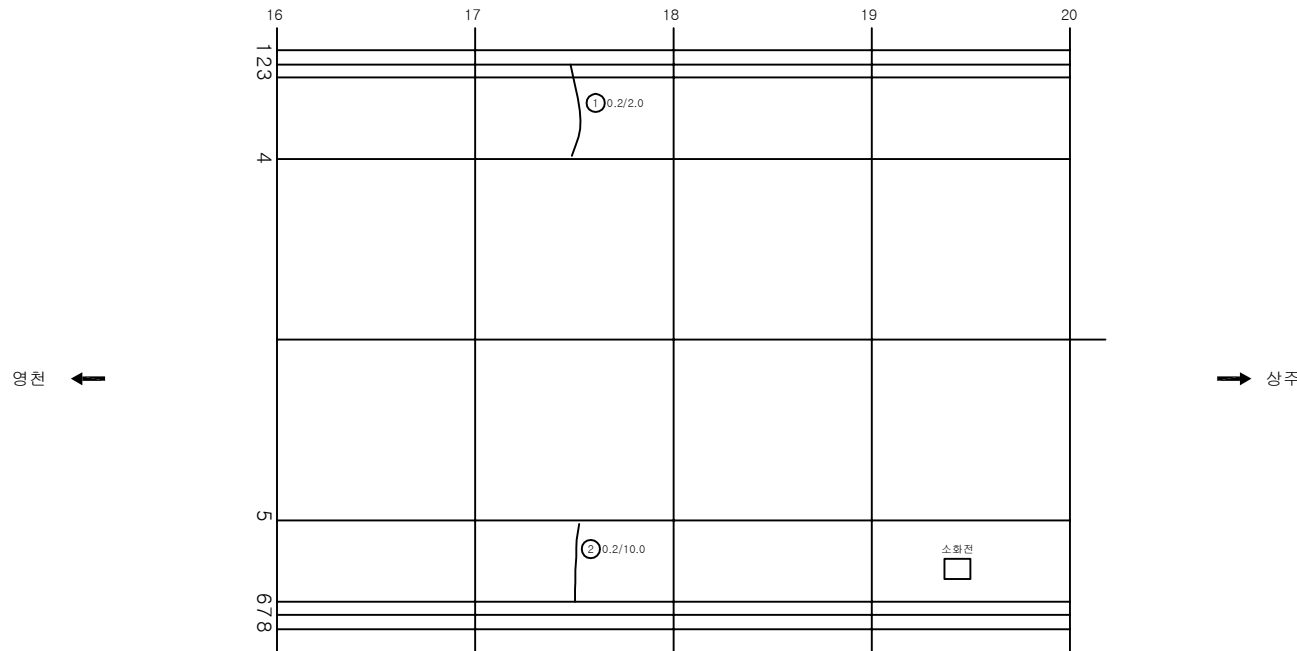
| 번호 | 신(N)<br>구(P) | 손상내용 | 손상현황 | | | | | 개소 | 결함<br>상태 | 손상<br>수량 | 비고 |
|---|---|---|---|---|---|---|---|---|---|---|---|
| 1 | 구 | 균열 | 0.2 | 2.0 | | 2.00 | m | 1 | | 2.00 | |
| 2 | 구 | 균열 | 0.2 | 2.0 | | 2.00 | m | 1 | | 2.00 | |

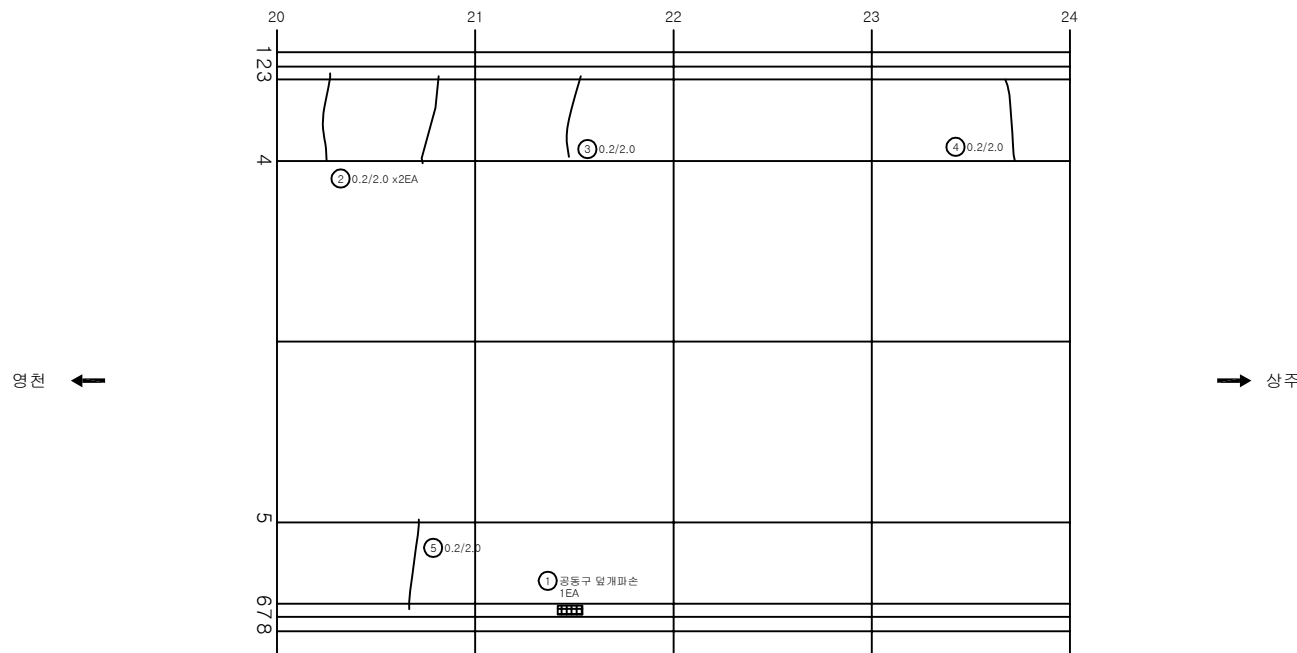
| 번호 | 신(N)<br>구(P) | 손상내용 | 손상현황 | | | | | 결함<br>상태 | 손상<br>수량 | 비고 |
|---|---|---|---|---|---|---|---|---|---|---|
| 2 | 구 | 균열 | 0.2 | 2.0 | | 2.00 | m | 2 | 4.00 | |
| 3 | 구 | 균열 | 0.2 | 2.0 | | 2.00 | m | 1 | 2.00 | |
| 4 | 구 | 균열 | 0.2 | 2.0 | | 2.00 | m | 1 | 2.00 | |
| 5 | 구 | 균열 | 0.2 | 2.0 | | 2.00 | m | 1 | 2.00 | |

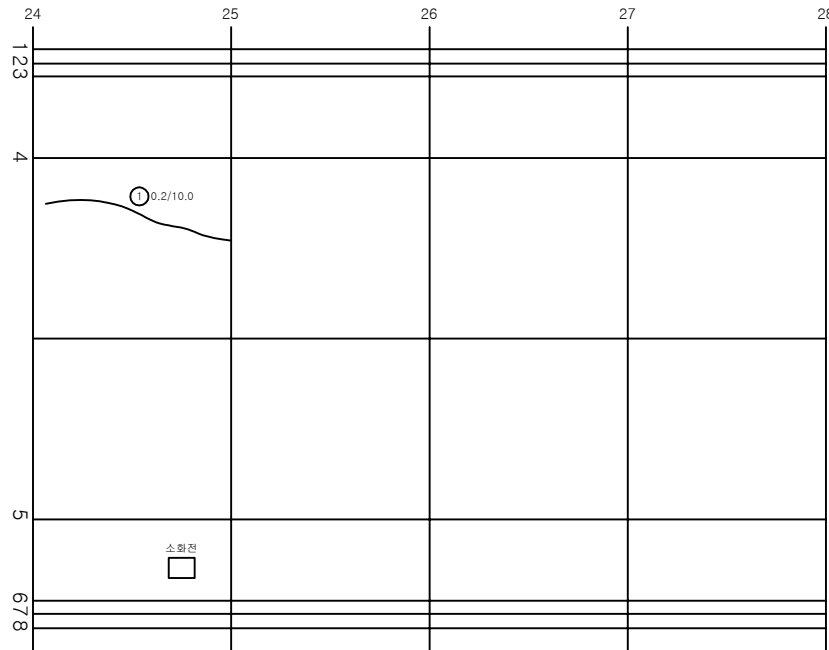
| 번호 | 신(N)<br>구(P) | 손상내용 | 손상현황 | | | | | 결함<br>상태 | 손상<br>물량 | 비고 |
|---|---|---|---|---|---|---|---|---|---|---|
| 1 | 구 | 균열 | 0.2 | 10.0 | | 10.00 | m | 1 | 10.00 | |

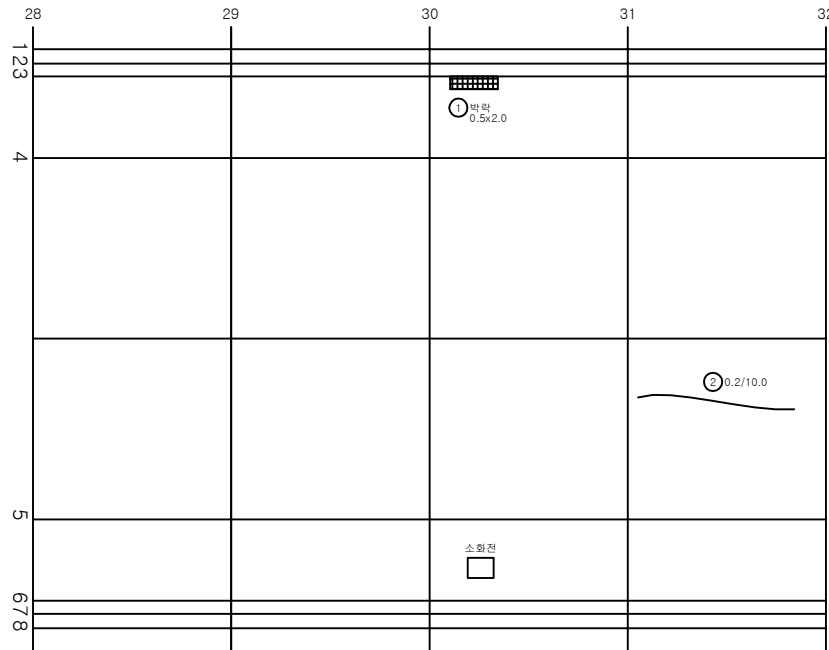
| 번호 | 신(N)<br>구(P) | 손상내용 | 손상현황 | | | | | 개소 | 결함<br>상태 | 손상<br>수량 | 비고 |
|---|---|---|---|---|---|---|---|---|---|---|---|
| 2 | 구 | 균열 | 0.2 | 10.0 | | 10.00 | m | 1 | | 10.00 | |

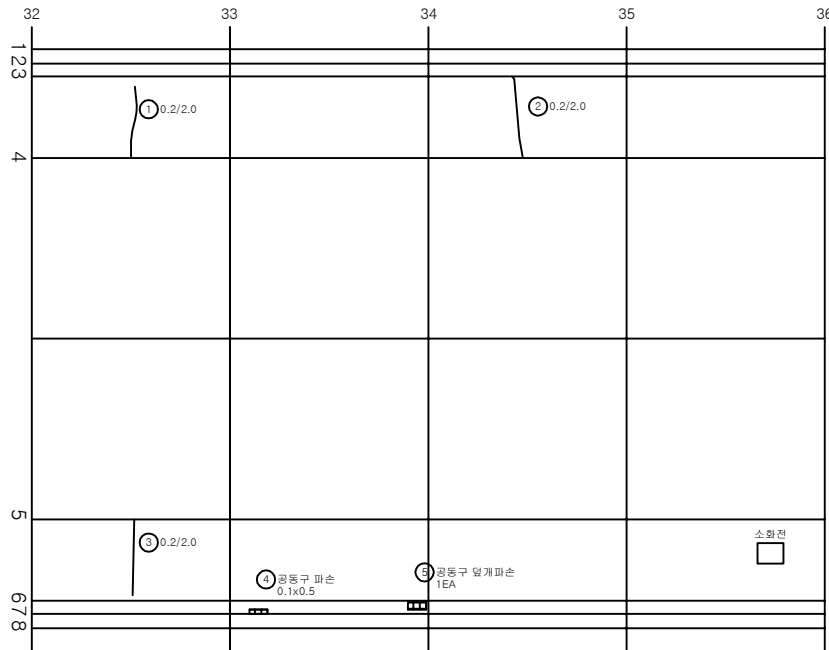
| 번호 | 신구(N/P) | 손상내용 | 손상현황 | | | | | 결함상태 | 손상량 | 비고 |
|---|---|---|---|---|---|---|---|---|---|---|
| 1 | 구 | 균열 | 0.2 | 2.0 | | 2.00 | m | 1 | 2.00 | |
| 2 | 구 | 균열 | 0.2 | 2.0 | | 2.00 | m | 1 | 2.00 | |
| 3 | 구 | 균열 | 0.2 | 2.0 | | 2.00 | m | 1 | 2.00 | |

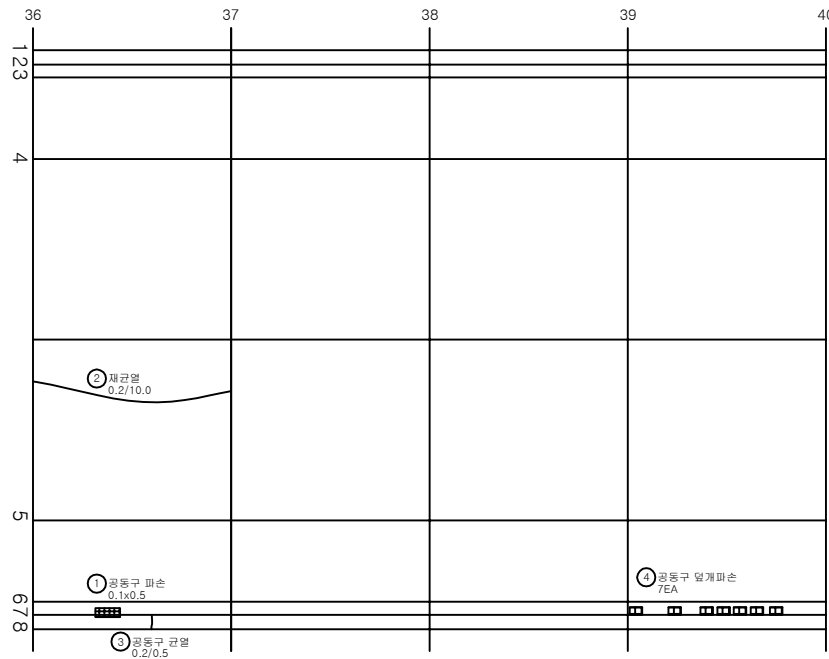
| 번호 | 신(N)<br>구(P) | 손상내용 | 손상현황 | | | | | 결함<br>상태 | 손상<br>수량 | 비고 |
|---|---|---|---|---|---|---|---|---|---|---|
| 2 | 구 | 재균열 | 0.2 | 10.0 | | 10.00 | m | 1 | 10.00 | |
| 3 | 신 | 공동구 균열 | 0.2 | 0.5 | | 0.50 | m | 1 | 0.50 | |

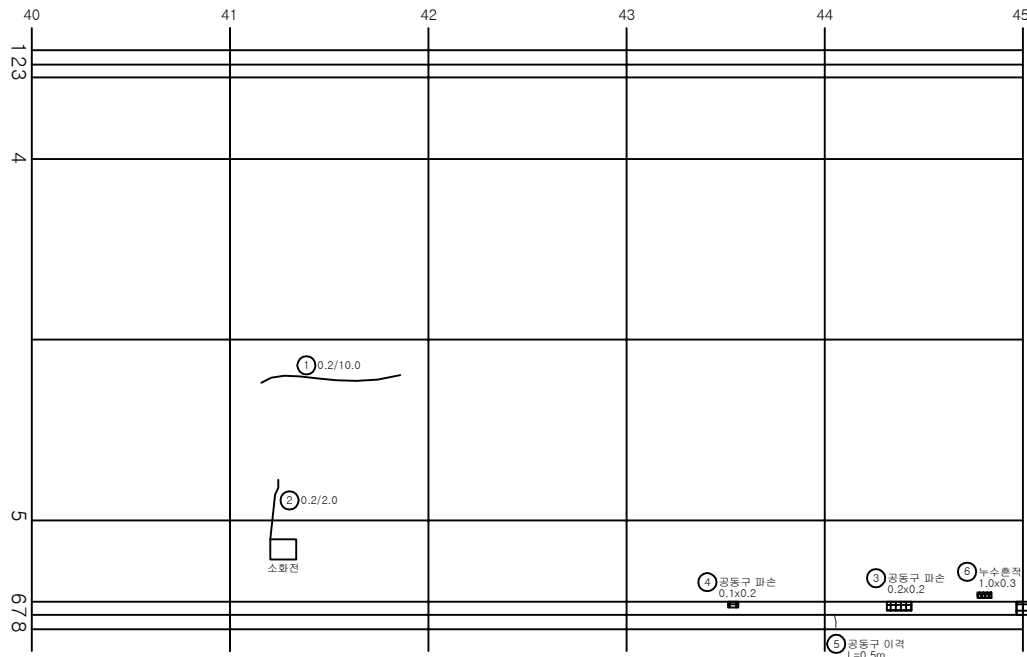
| 번호 | 신구(N/P) | 손상내용 | 손상현황 | | | | | 결함상태 | 손상량 | 비고 |
|---|---|---|---|---|---|---|---|---|---|---|
| 1 | 구 | 균열 | 0.2 | 10.0 | | 10.00 | m | 1 | 10.00 | |
| 2 | 구 | 균열 | 0.2 | 2.0 | | 2.00 | m | 1 | 2.00 | |
| 6 | 신 | 누수흔적 | | 1.0 | 0.3 | 0.30 | m² | 1 | 0.30 | |

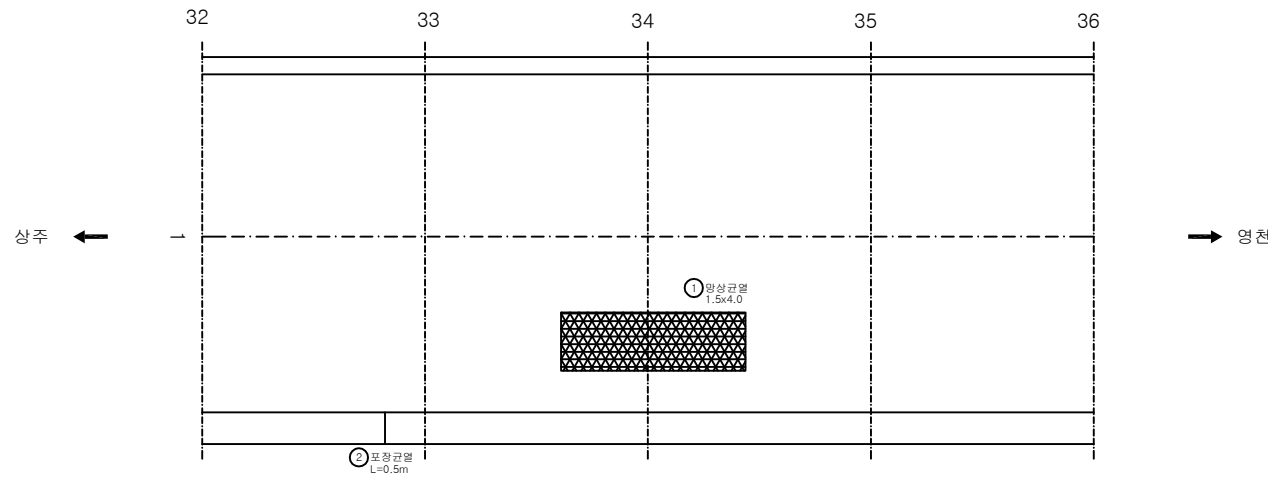
| 번호 | 신구(N/P) | 손상내용 | 손상현황 | | | | | 개소 | 결함상태 | 손상량 | 비고 |
|---|---|---|---|---|---|---|---|---|---|---|---|
| 1 | 구 | 망상균열 | | 1.5 | 4.0 | 6.00 | m <sup>2</sup> | 1 | | 6.00 | |
| 2 | 구 | 포장균열 | 0.3 | 0.5 | | 0.50 | m | 1 | | 0.50 | |

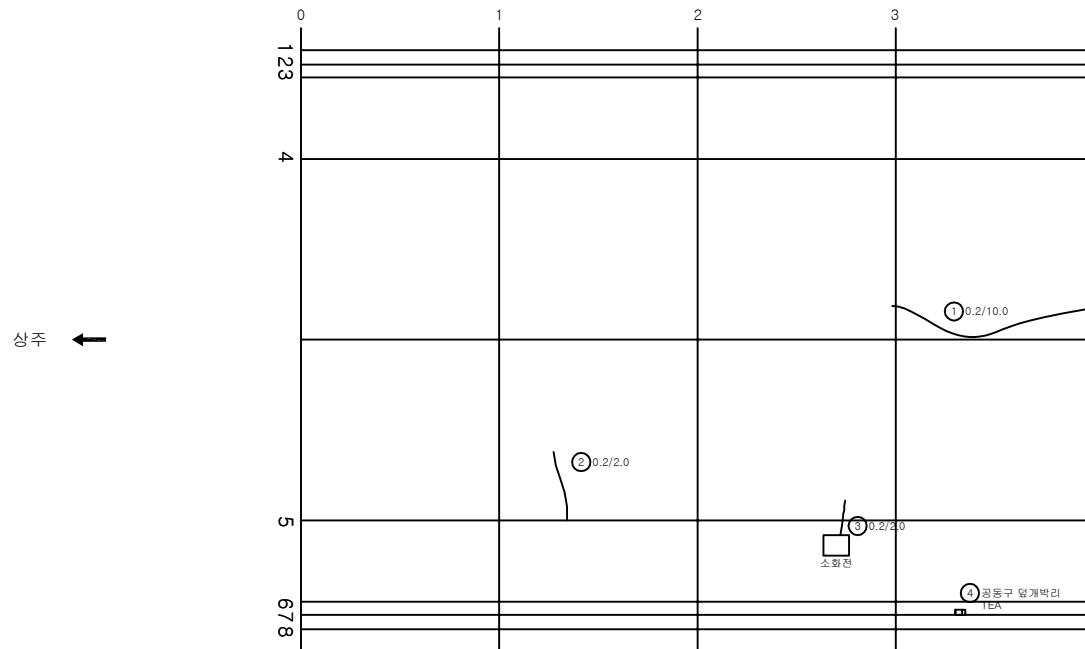
| 번호 | 신구(N/P) | 손상내용 | 손상현황 | | | | | 결함상태 | 손상량 | 비고 |
|---|---|---|---|---|---|---|---|---|---|---|
| 1 | 구 | 균열 | 0.2 | 10.0 | | 10.00 | m | 1 | 10.00 | |
| 2 | 구 | 균열 | 0.2 | 2.0 | | 2.00 | m | 1 | 2.00 | |
| 3 | 구 | 균열 | 0.2 | 2.0 | | 2.00 | m | 1 | 2.00 | |

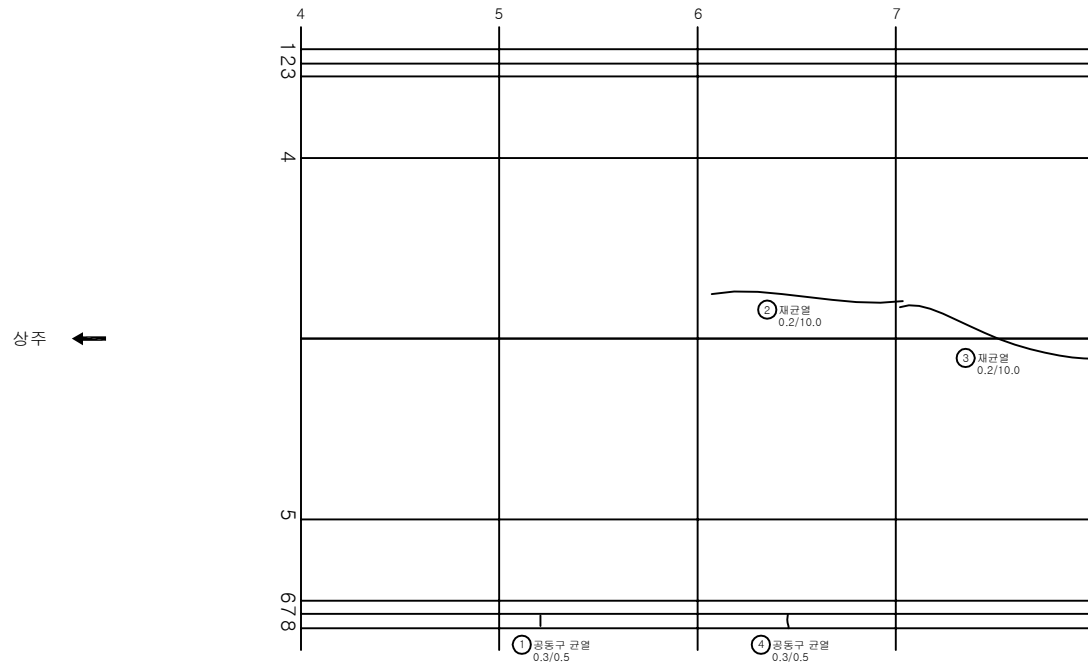
| 번호 | 신구(N/P) | 손상내용 | 손상현황 | | | | | 결함상태 | 손상량 | 비고 |
|---|---|---|---|---|---|---|---|---|---|---|
| 1 | 구 | 공동구 균열 | 0.3 | 0.5 | | 0.50 | m | 1 | 0.50 | |
| 2 | 구 | 재균열 | 0.2 | 10.0 | | 10.00 | m | 1 | 10.00 | |
| 3 | 구 | 재균열 | 0.2 | 10.0 | | 10.00 | m | 1 | 10.00 | |
| 4 | 신 | 공동구 균열 | 0.3 | 0.5 | | 0.50 | m | 1 | 0.50 | |

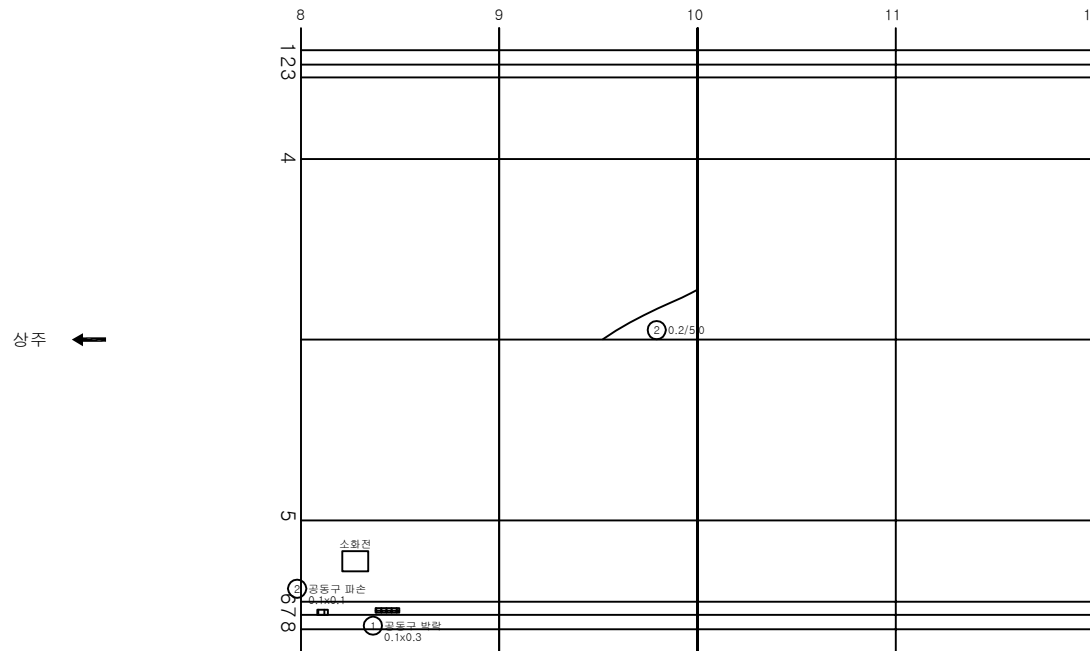
| 번호 | 신구(N/P) | 손상내용 | 손상현황 | | | | | 결함상태 | 손상량 | 비고 |
|---|---|---|---|---|---|---|---|---|---|---|
| 2 | 구 | 균열 | 0.2 | 5.0 | | 5.00 | m | 1 | 5.00 | |

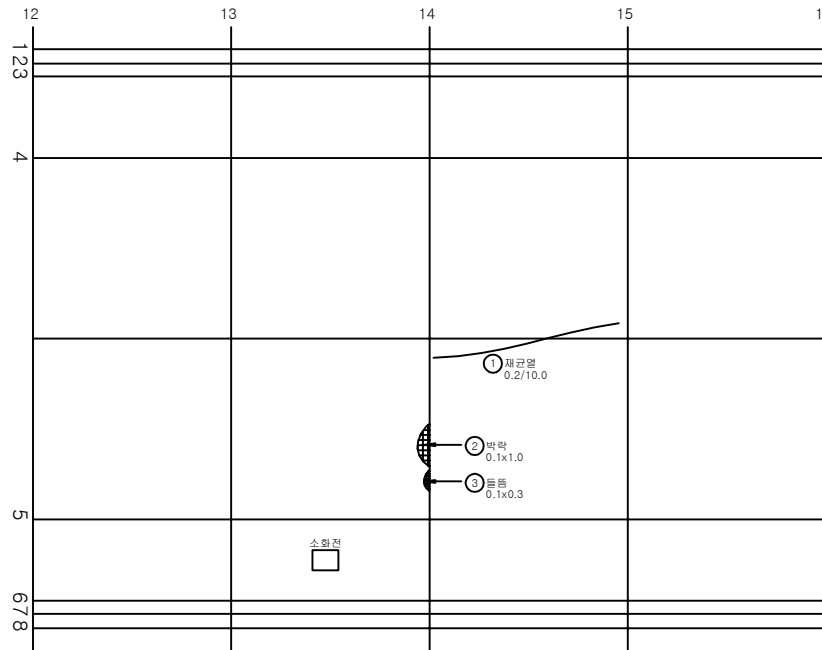
| 번호 | 신(N)<br>구(P) | 손상내용 | 손상현황 | | | | | 결함<br>상태 | 손상<br>수량 | 비고 |
|---|---|---|---|---|---|---|---|---|---|---|
| 1 | 구 | 재균열 | 0.2 | 10.0 | | 10.00 | m | 1 | 10.00 | |

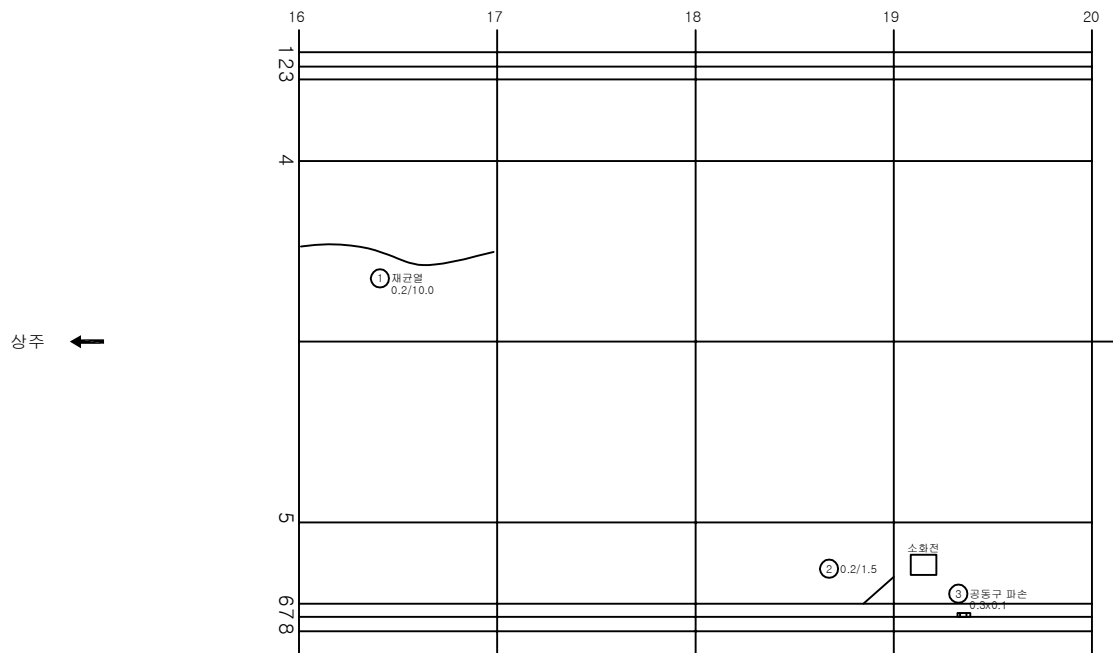
| 번호 | 신(N)<br>구(P) | 손상내용 | 손상현황 | | | | | 결함<br>상태 | 손상<br>수량 | 비고 |
|---|---|---|---|---|---|---|---|---|---|---|
| 1 | 구 | 재균열 | 0.2 | 10.0 | | 10.00 | m | 1 | 10.00 | |
| 2 | 구 | 균열 | 0.2 | 1.5 | | 1.50 | m | 1 | 1.50 | |

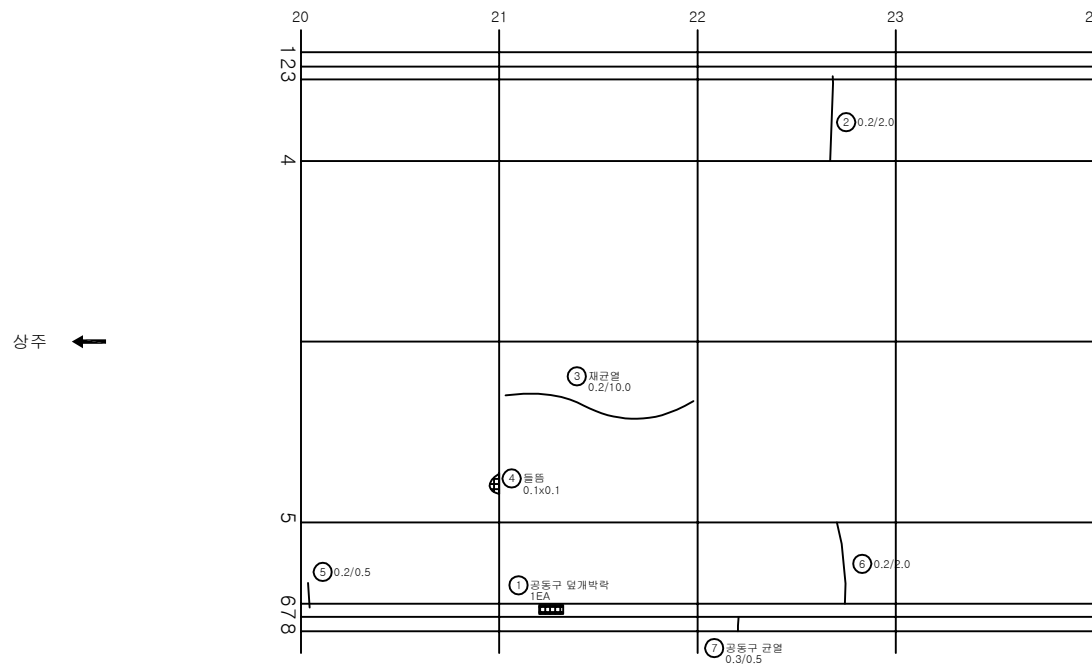
| 번호 | 신(N)<br>구(P) | 손상내용 | 손상현황 | | | | | 결함<br>상태 | 손상<br>수량 | 비고 |
|---|---|---|---|---|---|---|---|---|---|---|
| 2 | 구 | 균열 | 0.2 | 2.0 | | 2.00 | m | 1 | 2.00 | |
| 3 | 구 | 재균열 | 0.2 | 10.0 | | 10.00 | m | 1 | 10.00 | |
| 5 | 구 | 균열 | 0.2 | 0.5 | | 0.50 | m | 1 | 0.50 | |
| 6 | 구 | 균열 | 0.2 | 2.0 | | 2.00 | m | 1 | 2.00 | |
| 7 | 신 | 공동구 균열 | 0.3 | 0.5 | | 0.50 | m | 1 | 0.50 | |

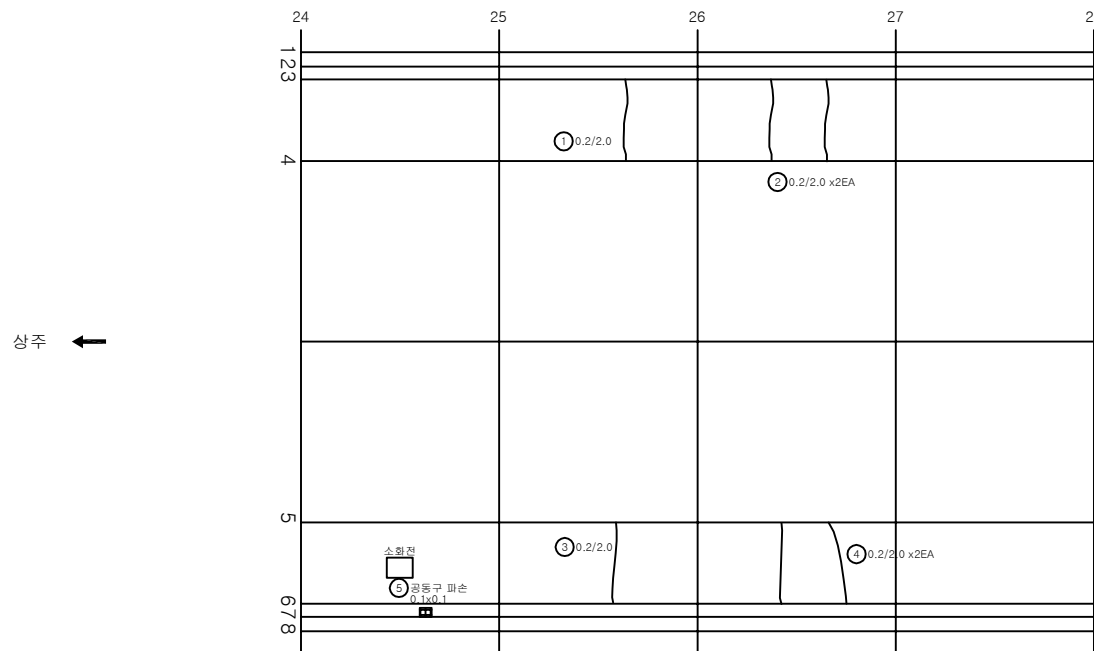
| 번호 | 신(N)<br>구(P) | 손상내용 | 손상현황 | | | | | 결함<br>상태 | 손상<br>수량 | 비고 |
|---|---|---|---|---|---|---|---|---|---|---|
| 1 | 구 | 균열 | 0.2 | 2.0 | | 2.00 | m | 1 | 2.00 | |
| 2 | 구 | 균열 | 0.2 | 2.0 | | 2.00 | m | 2 | 4.00 | |
| 3 | 구 | 균열 | 0.2 | 2.0 | | 2.00 | m | 1 | 2.00 | |
| 4 | 구 | 균열 | 0.2 | 2.0 | | 2.00 | m | 2 | 4.00 | |

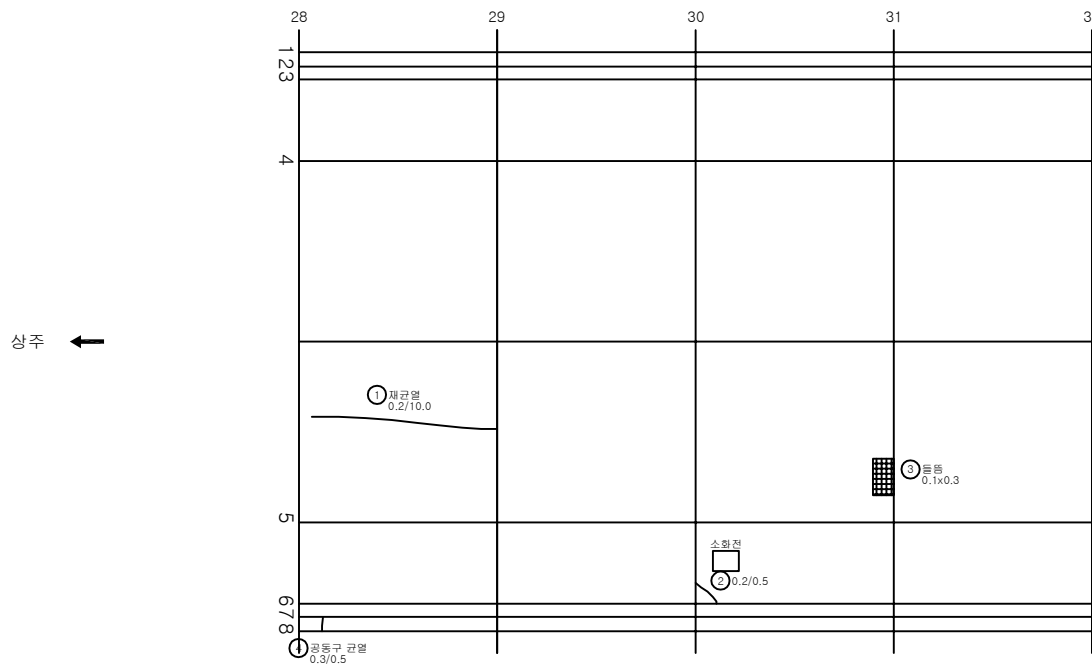
| 번호 | 신(N)<br>구(P) | 손상내용 | 손상현황 | | | | | 결함<br>상태 | 손상<br>수량 | 비고 |
|---|---|---|---|---|---|---|---|---|---|---|
| 1 | 구 | 재균열 | 0.2 | 10.0 | | 10.00 | m | 1 | 10.00 | |
| 3 | 구 | 균열 | 0.2 | 0.5 | | 0.50 | m | 1 | 0.50 | |
| 4 | 신 | 공동구 균열 | 0.3 | 0.5 | | 0.50 | m | 1 | 0.50 | |

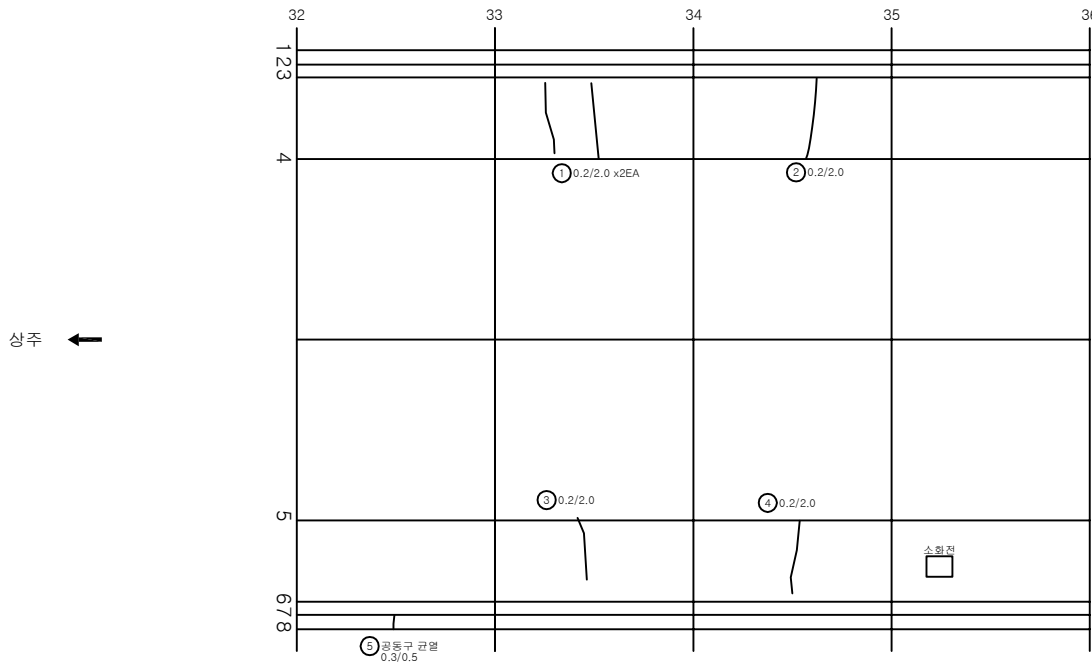
| 번호 | 신(N)<br>구(P) | 손상내용 | 손상현황 | | | | | 결함<br>상태 | 손상<br>수량 | 비고 |
|---|---|---|---|---|---|---|---|---|---|---|
| 1 | 구 | 균열 | 0.2 | 2.0 | | 2.00 | m | 2 | 4.00 | |
| 2 | 구 | 균열 | 0.2 | 2.0 | | 2.00 | m | 1 | 2.00 | |
| 3 | 구 | 균열 | 0.2 | 2.0 | | 2.00 | m | 1 | 2.00 | |
| 4 | 구 | 균열 | 0.2 | 2.0 | | 2.00 | m | 1 | 2.00 | |
| 5 | 신 | 공동구 균열 | 0.3 | 0.5 | | 0.50 | m | 1 | 0.50 | |

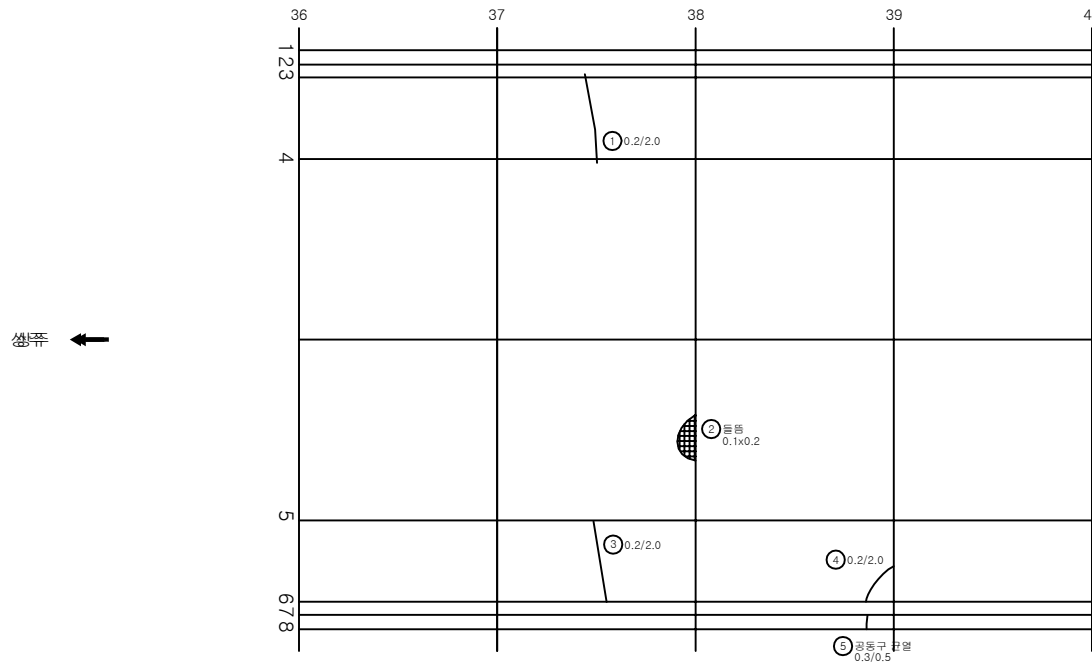
| 번호 | 신구(N/P) | 손상내용 | 손상현황 | | | | | 결함상태 | 손상량 | 비고 |
|---|---|---|---|---|---|---|---|---|---|---|
| 1 | 구 | 균열 | 0.2 | 2.0 | | 2.00 | m | 1 | 2.00 | |
| 3 | 구 | 균열 | 0.2 | 2.0 | | 2.00 | m | 1 | 2.00 | |
| 4 | 구 | 균열 | 0.2 | 2.0 | | 2.00 | m | 1 | 2.00 | |
| 5 | 신 | 공동구 균열 | 0.3 | 0.5 | | 0.50 | m | 1 | 0.50 | |

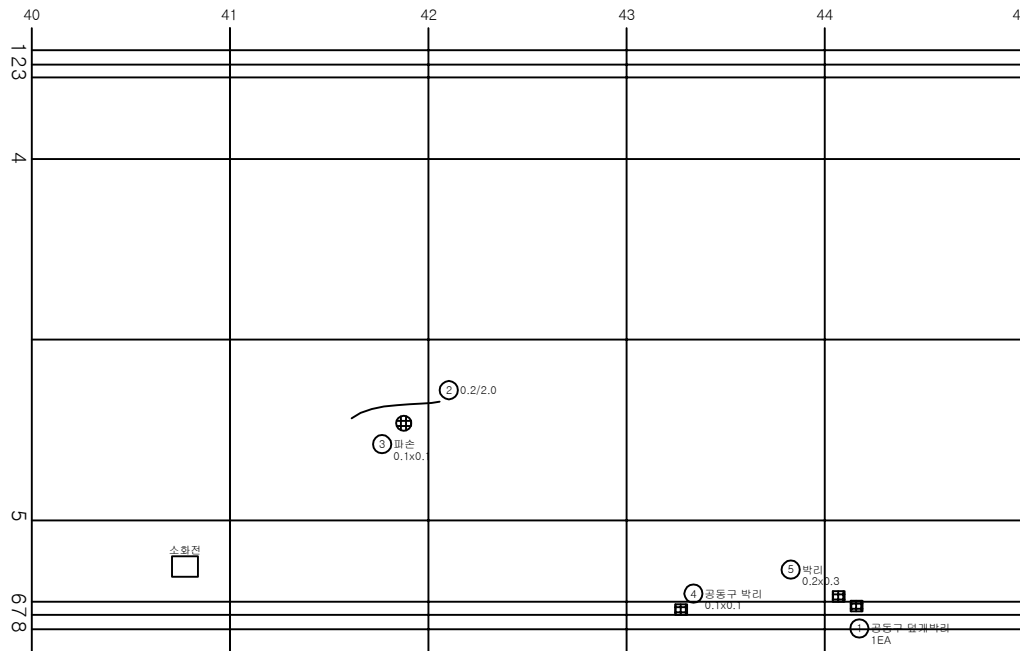
| 번호 | 신구(N/P) | 손상내용 | 손상현황 | | | | | 결함상태 | 손상량 | 비고 |
|---|---|---|---|---|---|---|---|---|---|---|
| 2 | 구 | 균열 | 0.2 | 2.0 | | 2.00 | m | 1 | 2.00 | |
