상주영천고속도로 시설물 정기안전점검 용역

# 외 관 조 사 망 도

효령터널

2020. 06

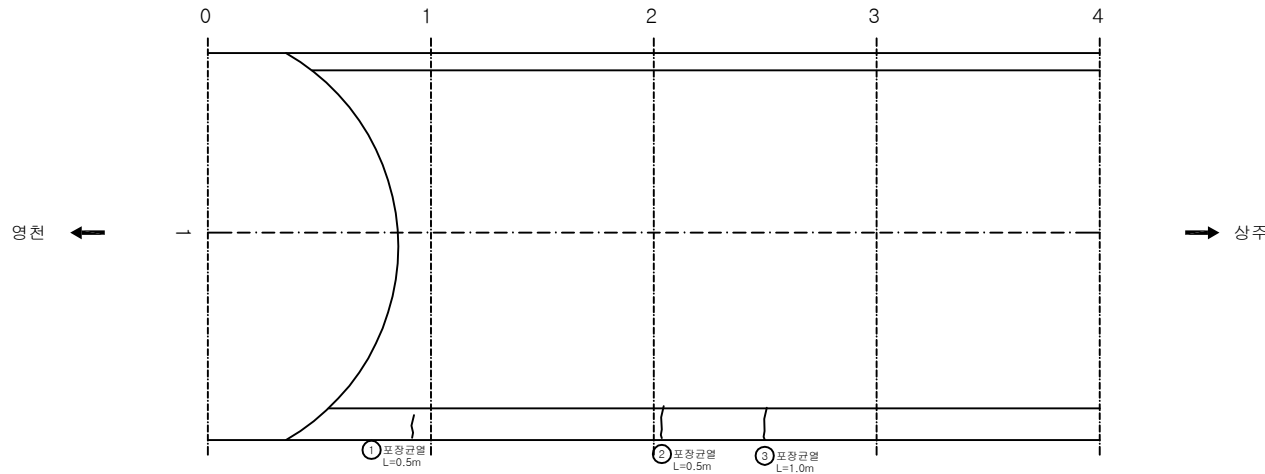
ID: 효령터널(상주)-포장부 Span No.1~4

| 번호 | 신구<br>(N/P) | 손상내용 | 손상현황 | | | | | 결함<br>상태 | 손상<br>수량 | 비고 |
|---|---|---|---|---|---|---|---|---|---|---|
| 1 | 구 | 포장균열 | | 0.5 | | 0.50 | m | 1 | 0.50 | |
| 2 | 구 | 포장균열 | | 0.5 | | 0.50 | m | 1 | 0.50 | |
| 3 | 신 | 포장균열 | | 1.0 | | 1.00 | m | 1 | 1.00 | |

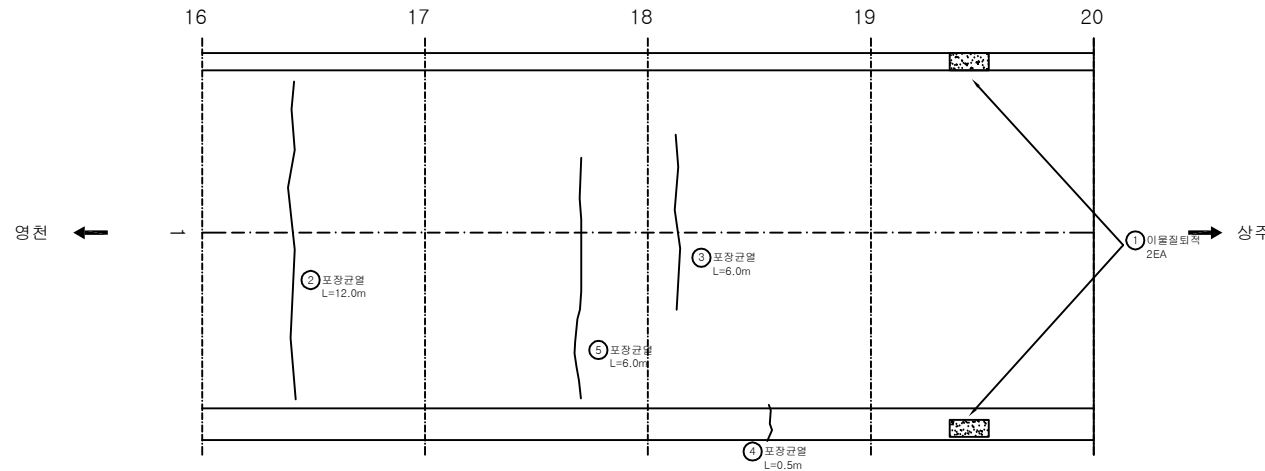
| 번호 | 신(N)<br>구(P) | 손상내용 | 손상현황 | | | | | 결함<br>상태 | 손상<br>수량 | 비고 |
|---|---|---|---|---|---|---|---|---|---|---|
| 2 | 구 | 포장균열 | | 12.0 | | 12.00 | m | 1 | 12.00 | |
| 3 | 구 | 포장균열 | | 6.0 | | 6.00 | m | 1 | 6.00 | |
| 4 | 구 | 포장균열 | | 0.5 | | 0.50 | m | 1 | 0.50 | |
| 5 | 신 | 포장균열 | | 6.0 | | 6.00 | m | 1 | 6.00 | |

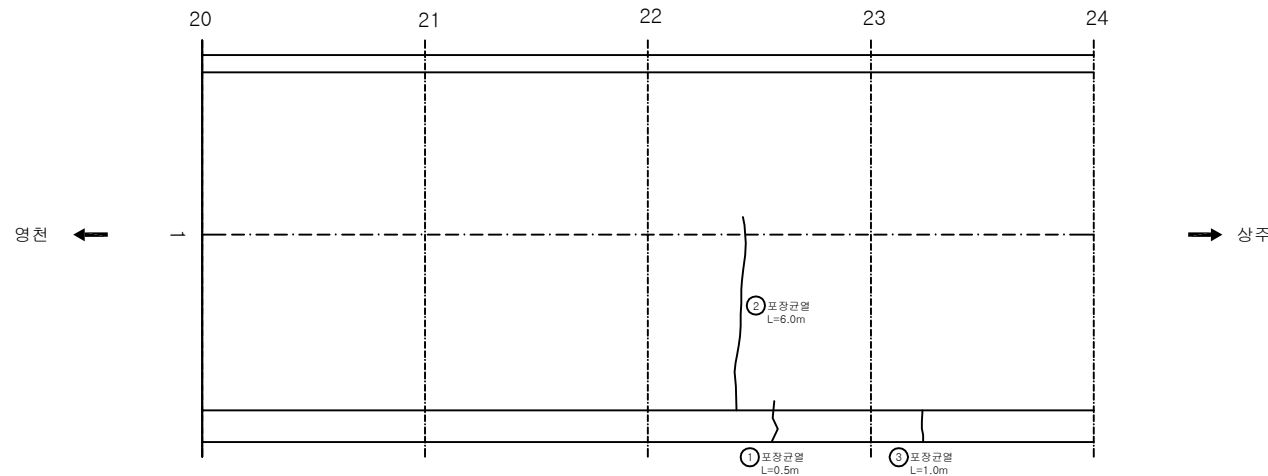
| 번호 | 신(N)<br>구(P) | 손상내용 | 손상현황 | | | | | 결함<br>상태 | 손상<br>수량 | 비고 |
|---|---|---|---|---|---|---|---|---|---|---|
| 1 | 구 | 포장균열 | | 0.5 | | 0.50 | m | 1 | 0.50 | |
| 2 | 구 | 포장균열 | | 6.0 | | 6.00 | m | 1 | 6.00 | |
| 3 | 신 | 포장균열 | | 1.0 | | 1.00 | m | 1 | 1.00 | |

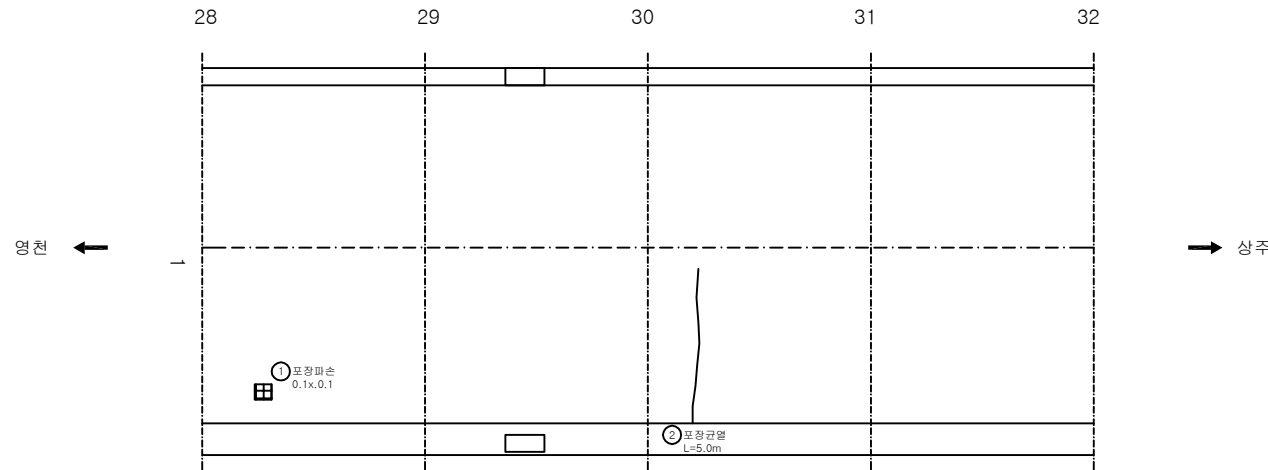
| 번호 | 신(N)<br>구(P) | 손상내용 | 손상현황 | | | | | 개소 | 결함<br>상태 | 손상<br>수량 | 비고 |
|---|---|---|---|---|---|---|---|---|---|---|---|
| 2 | 신 | 포장균열 | | 5.0 | | 5.00 | m | 1 | | 5.00 | |

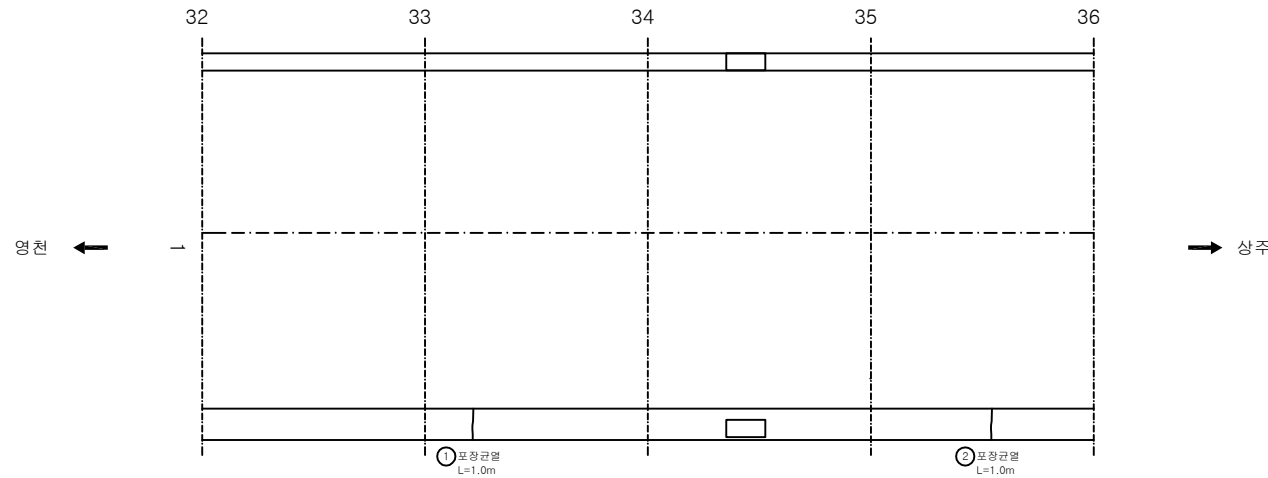
| 번호 | 신(N)<br>구(P) | 손상내용 | 손상현황 | | | | | 결함<br>상태 | 손상<br>수량 | 비고 |
|---|---|---|---|---|---|---|---|---|---|---|
| 1 | 신 | 포장균열 | | 1.0 | | 1.00 | m | 1 | 1.00 | |
| 2 | 신 | 포장균열 | | 1.0 | | 1.00 | m | 1 | 1.00 | |

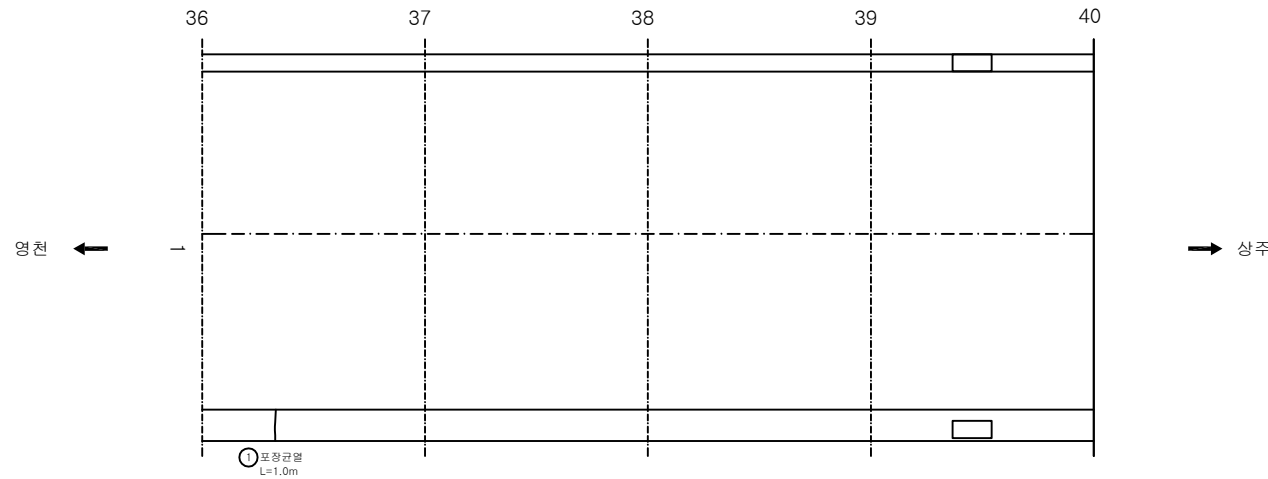
| 번호 | 신(N)<br>구(P) | 손상내용 | 손상현황 | | | | | 결함<br>상태 | 손상<br>물량 | 비고 |
|---|---|---|---|---|---|---|---|---|---|---|
| 1 | 신 | 포장균열 | | 1.0 | | 1.00 | m | 1 | 1.00 | |

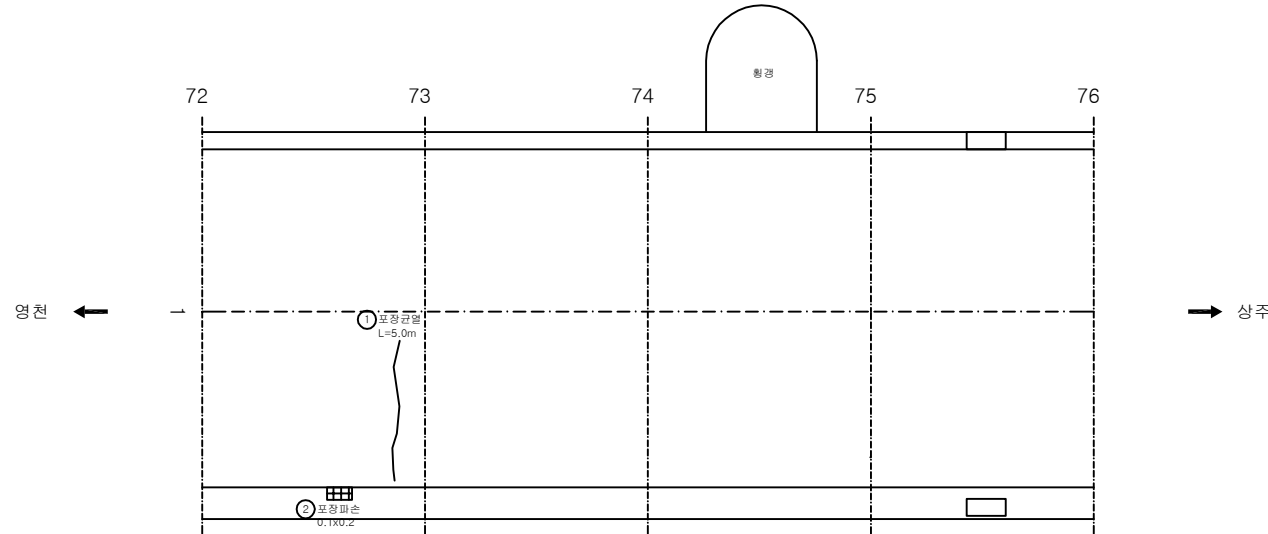
| 번호 | 신(N)<br>구(P) | 손상내용 | 손상현황 | | | | | 결함<br>상태 | 손상<br>수량 | 비고 |
|---|---|---|---|---|---|---|---|---|---|---|
| 1 | 구 | 포장균열 | | 5.0 | | 5.00 | m | 1 | 5.00 | |

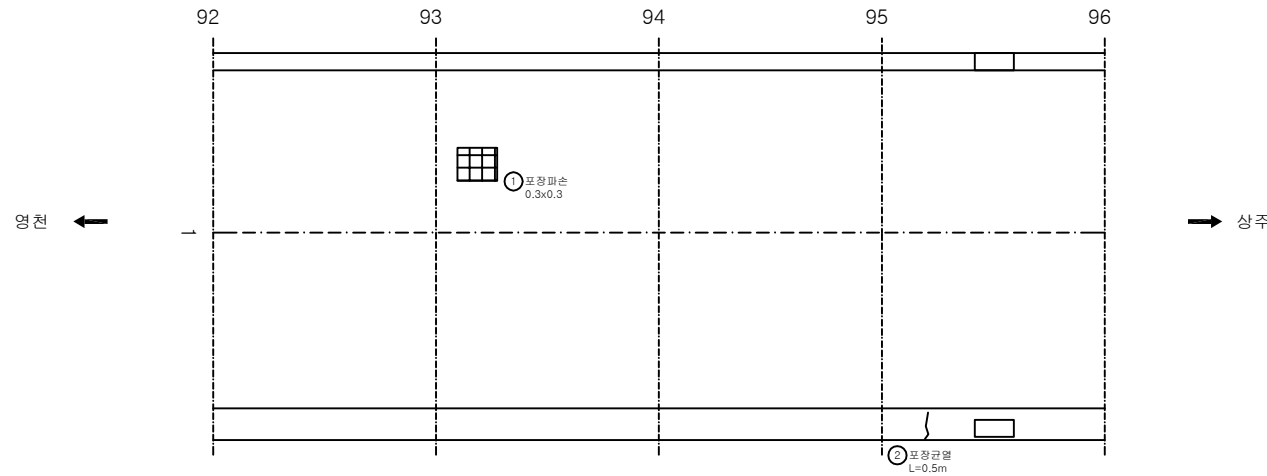
| 번호 | 신구(N/P) | 손상내용 | 손상현황 | | | | | 결함상태 | 손상량 | 비고 |
|---|---|---|---|---|---|---|---|---|---|---|
| 2 | 구 | 포장균열 | | 0.5 | | 0.50 | m | 1 | 0.50 | |

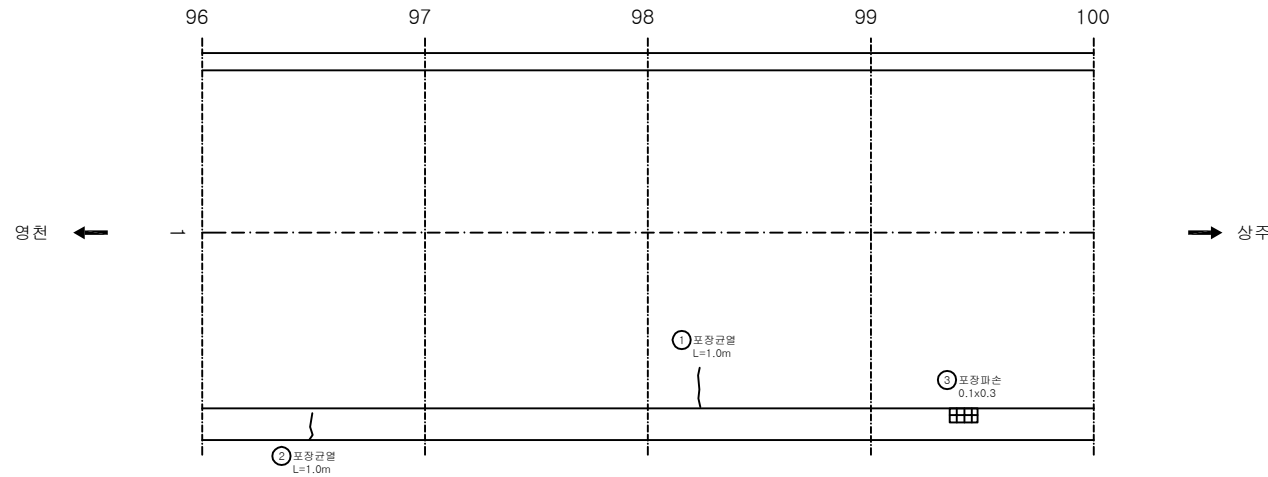
| 번호 | 신구<br>(N/P) | 손상내용 | 손상현황 | | | | | 결함<br>상태 | 손상<br>수량 | 비고 |
|---|---|---|---|---|---|---|---|---|---|---|
| 1 | 구 | 포장균열 | | 1.0 | | 1.00 | m | 1 | 1.00 | |
| 2 | 신 | 포장균열 | | 1.0 | | 1.00 | m | 1 | 1.00 | |

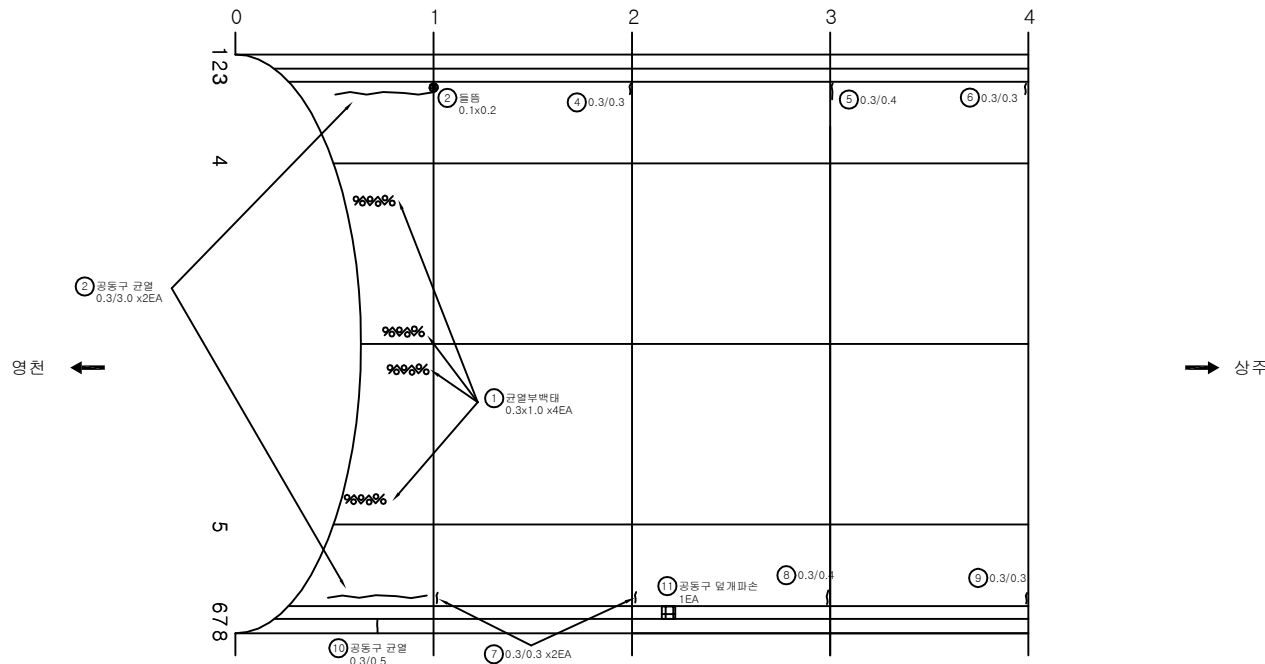
| 번호 | 신(N)<br>구(P) | 손상내용 | 손상현황 | | | | | 결함<br>상태 | 손상<br>수량 | 비고 |
|---|---|---|---|---|---|---|---|---|---|---|
| 1 | 구 | 균열부백태 | | 0.3 | 1.0 | 0.30 | m² | 4 | 1.20 | |
| 2 | 구 | 균열 | 0.3 | 3.0 | | 3.00 | m | 2 | 6.00 | |
| 4 | 구 | 균열 | 0.3 | 0.3 | | 0.30 | m | 1 | 0.30 | |
| 5 | 구 | 균열 | 0.3 | 0.4 | | 0.40 | m | 1 | 0.40 | |
| 6 | 구 | 균열 | 0.3 | 0.3 | | 0.30 | m | 1 | 0.30 | |
| 7 | 구 | 균열 | 0.3 | 0.3 | | 0.30 | m | 2 | 0.30 | |
| 8 | 구 | 균열 | 0.3 | 0.4 | | 0.40 | m | 1 | 0.40 | |
| 9 | 구 | 균열 | 0.3 | 0.3 | | 0.30 | m | 1 | 0.30 | |
| 10 | 신 | 공동구 균열 | 0.3 | 0.5 | | 0.30 | m | 1 | 0.50 | |

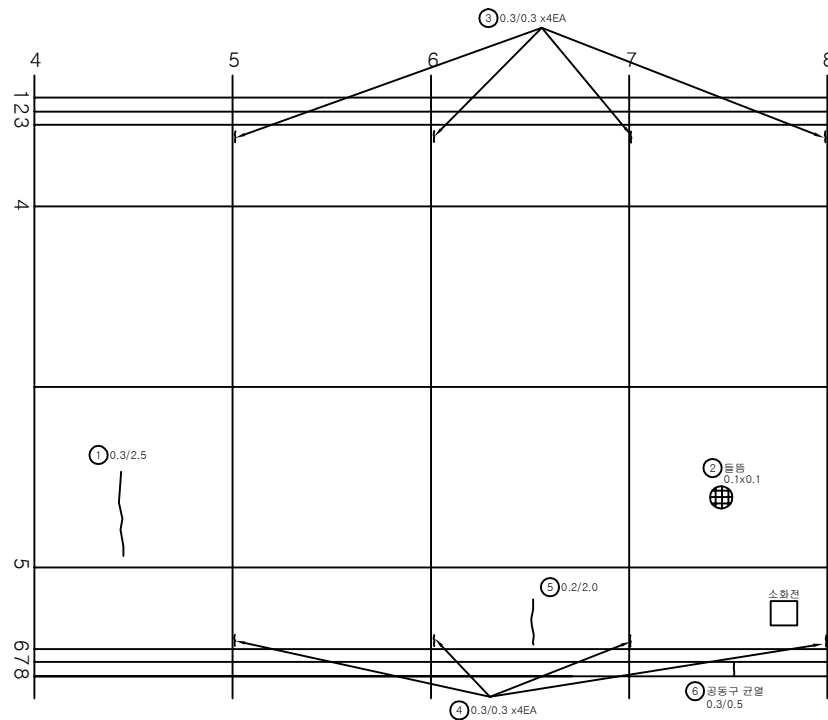
| 번호 | 신구(N/P) | 손상내용 | 손상현황 | | | | | 결함상태 | 손상량 | 비고 |
|---|---|---|---|---|---|---|---|---|---|---|
| 1 | 구 | 균열 | 0.3 | 2.5 | | 2.50 | m | 1 | 2.50 | |
| 3 | 구 | 균열 | 0.3 | 0.3 | | 0.30 | m | 4 | 1.20 | |
| 4 | 구 | 균열 | 0.3 | 0.3 | | 0.30 | m | 4 | 1.20 | |
| 5 | 구 | 균열 | 0.3 | 2.0 | | 2.00 | m | 1 | 2.00 | |
| 6 | 신 | 광동구 균열 | 0.3 | 0.5 | | 0.50 | m | 1 | 0.50 | |

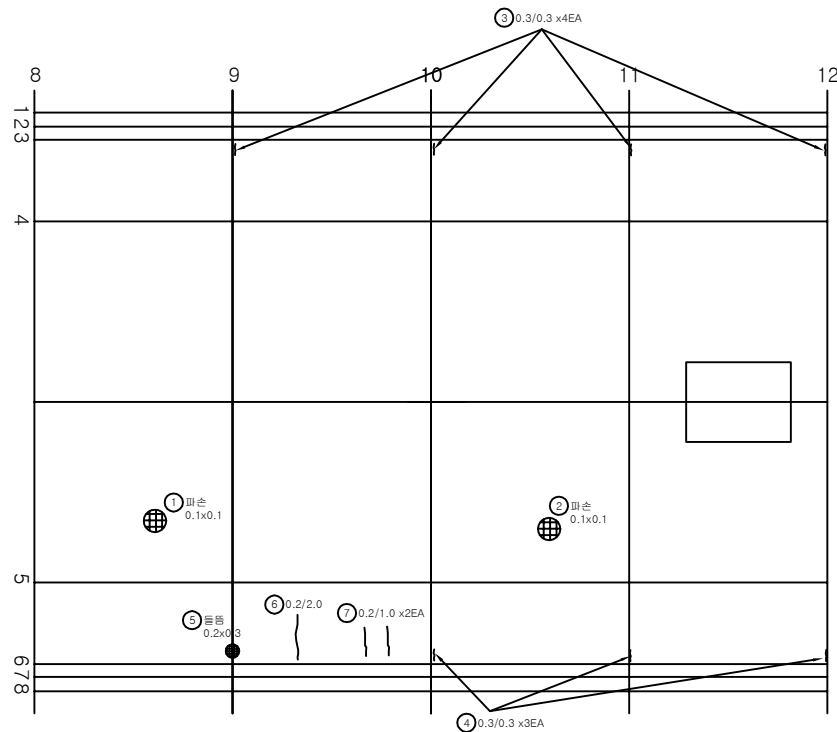
| 번호 | 신(N)<br>구(P) | 손상내용 | 손상현황 | | | | | 결함<br>상태 | 손상<br>물량 | 비고 |
|---|---|---|---|---|---|---|---|---|---|---|
| 3 | 구 | 균열 | 0.3 | 0.3 | | 0.30 | m | 4 | 1.20 | |
| 4 | 구 | 균열 | 0.3 | 0.3 | | 0.30 | m | 3 | 0.90 | |
| 6 | 구 | 균열 | 0.2 | 2.0 | | 2.00 | m | 1 | 2.00 | |
| 7 | 구 | 균열 | 0.2 | 1.0 | | 1.00 | m | 2 | 2.00 | |

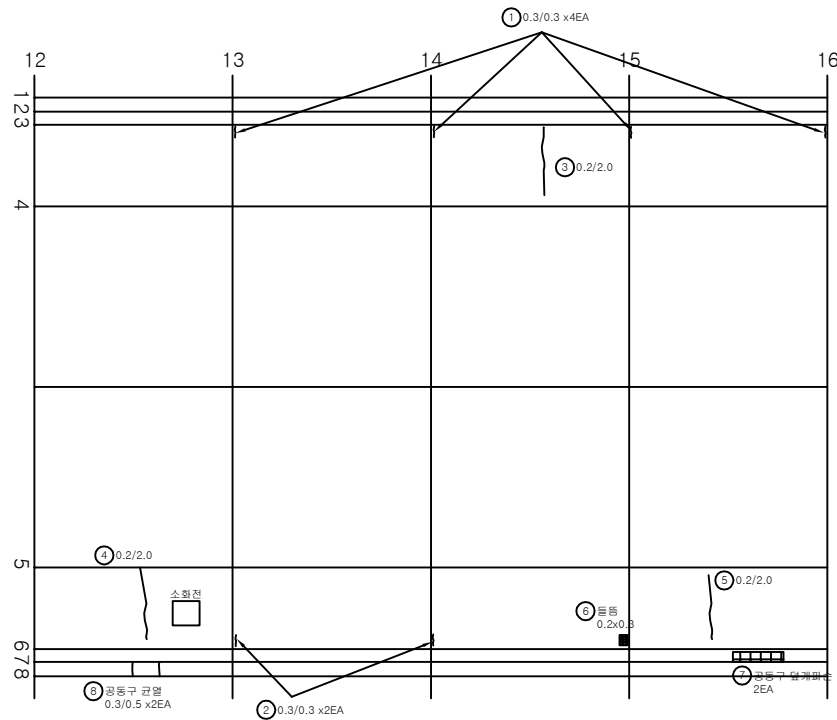
| 번호 | 신(N)<br>구(P) | 손상내용 | 손상현황 | | | | | 결함<br>상태 | 손상<br>수량 | 비고 |
|---|---|---|---|---|---|---|---|---|---|---|
| 1 | 구 | 균열 | 0.3 | 0.3 | | 0.30 | m | 4 | 1.20 | |
| 2 | 구 | 균열 | 0.3 | 0.3 | | 0.30 | m | 2 | 0.60 | |
| 3 | 구 | 균열 | 0.2 | 2.0 | | 2.00 | m | 1 | 2.00 | |
| 4 | 구 | 균열 | 0.2 | 2.0 | | 2.00 | m | 1 | 2.00 | |
| 5 | 구 | 균열 | 0.2 | 2.0 | | 2.00 | m | 1 | 2.00 | |
| 8 | 신 | 공동구 균열 | 0.3 | 0.5 | | 0.50 | m | 2 | 1.00 | |

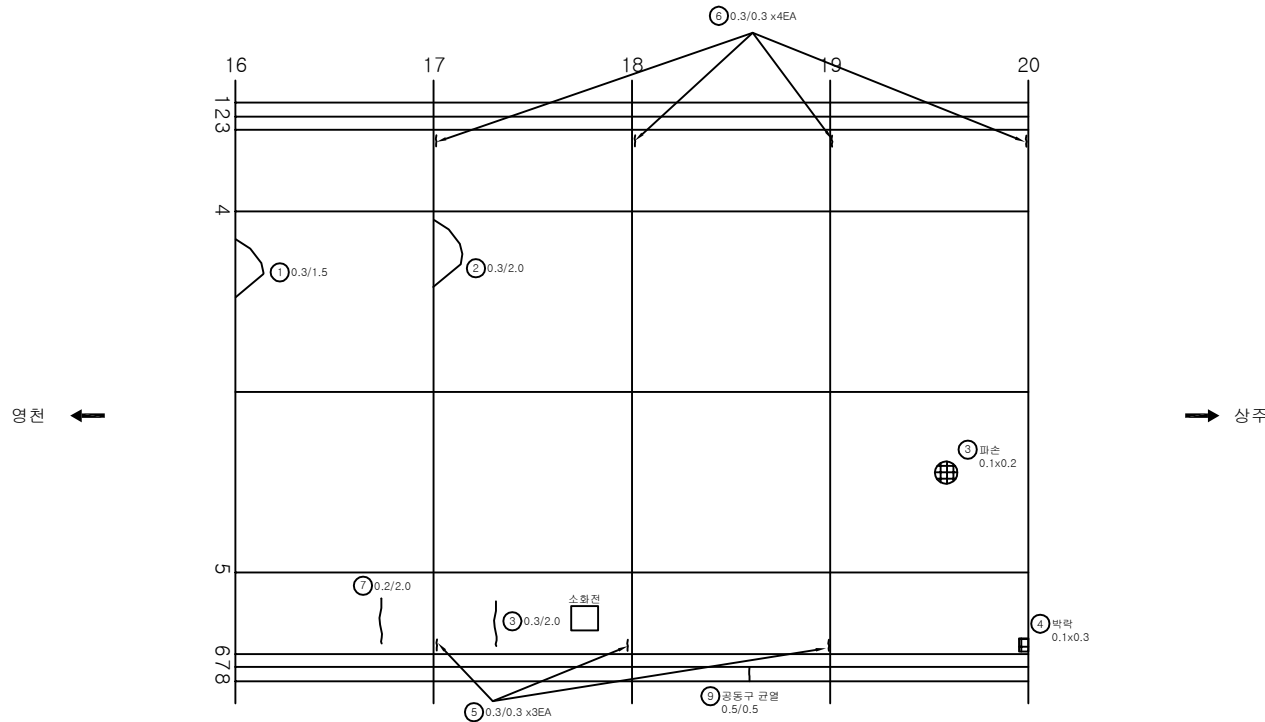
| 번호 | 신구(N/P) | 손상내용 | 손상현황 | | | | | 결함상태 | 손상량 | 비고 |
|---|---|---|---|---|---|---|---|---|---|---|
| 1 | 구 | 균열 | 0.3 | 1.5 | | 1.50 | m | 1 | 1.50 | |
| 2 | 구 | 균열 | 0.3 | 2.0 | | 2.00 | m | 1 | 2.00 | |
| 5 | 구 | 균열 | 0.3 | 0.3 | | 0.30 | m | 3 | 0.90 | |
| 6 | 구 | 균열 | 0.3 | 0.3 | | 0.30 | m | 4 | 1.20 | |
| 7 | 구 | 균열 | 0.2 | 2.0 | | 2.00 | m | 1 | 2.00 | |
| 8 | 구 | 균열 | 0.3 | 2.0 | | 2.00 | m | 1 | 2.00 | |
| 9 | 신 | 공동구 균열 | 0.5 | 0.5 | | 0.50 | m | 1 | 0.50 | |

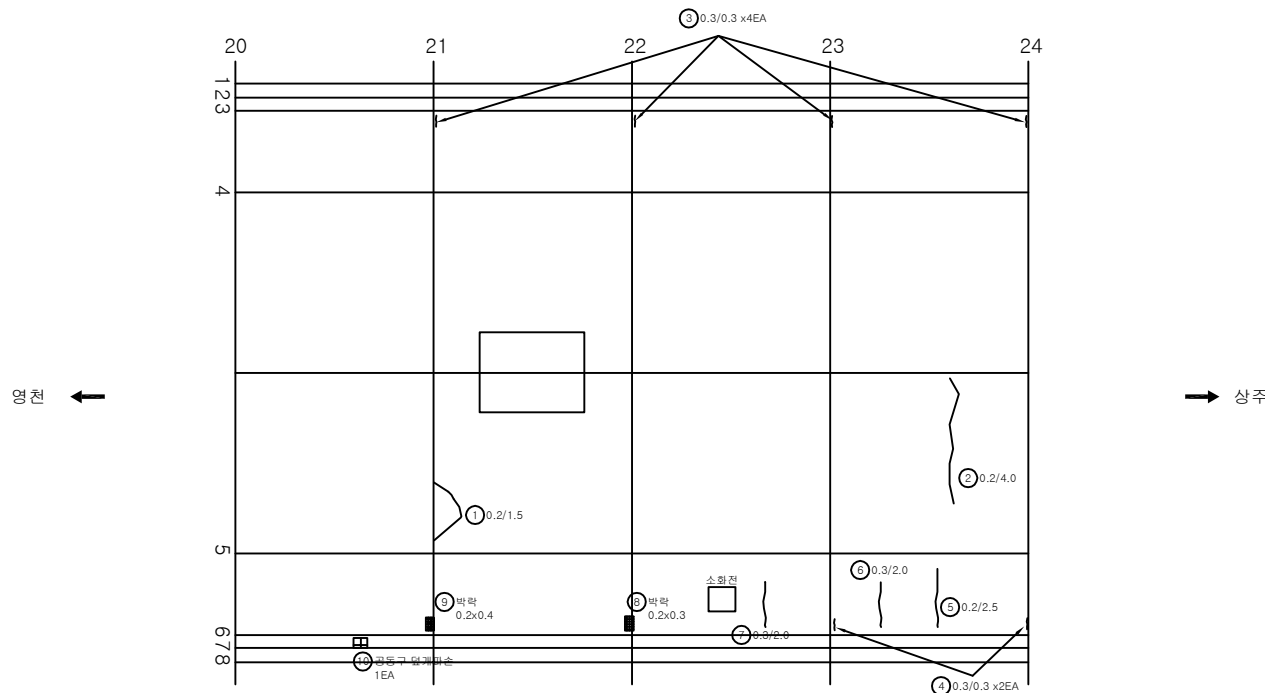
| 번호 | 신(N)<br>구(P) | 손상내용 | 손상현황 | | | | | 개소 | 결함<br>상태 | 손상<br>수량 | 비고 |
|---|---|---|---|---|---|---|---|---|---|---|---|
| 1 | 구 | 균열 | 0.2 | 1.5 | | 1.50 | m | 1 | | 1.50 | |
| 2 | 구 | 균열 | 0.2 | 4.0 | | 4.00 | m | 1 | | 4.00 | |
| 3 | 구 | 균열 | 0.3 | 0.3 | | 0.30 | m | 4 | | 1.20 | |
| 4 | 구 | 균열 | 0.3 | 0.3 | | 0.30 | m | 2 | | 0.60 | |
| 5 | 구 | 균열 | 0.2 | 0.5 | | 2.50 | m | 1 | | 2.50 | |
| 6 | 구 | 균열 | 0.3 | 2.0 | | 2.00 | m | 1 | | 2.00 | |
| 7 | 구 | 균열 | 0.3 | 2.0 | | 2.00 | m | 1 | | 2.00 | |

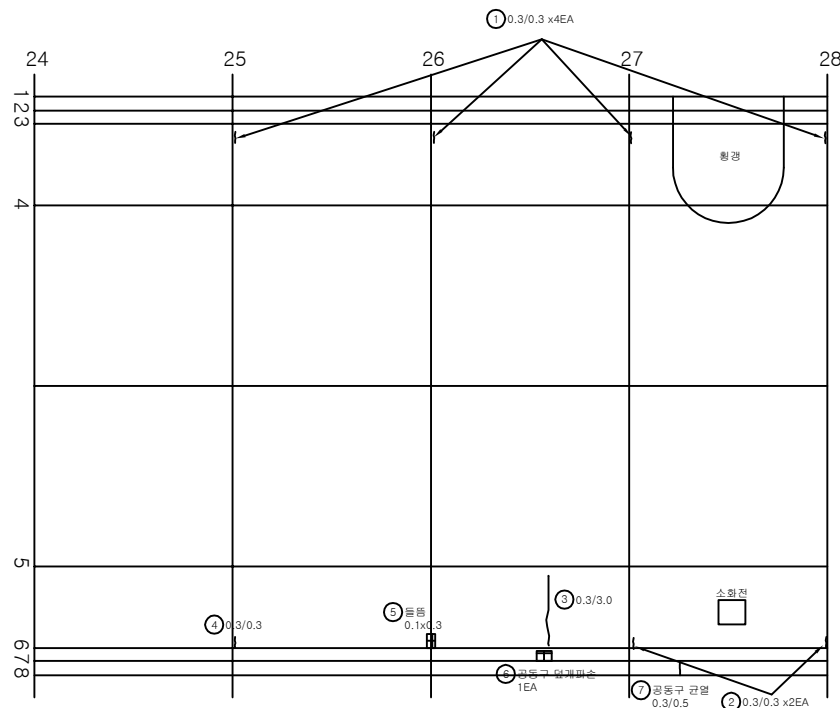
| 번호 | 신(N)<br>구(P) | 손상내용 | 손상현황 | | | | | 결함<br>상태 | 손상<br>물량 | 비고 |
|---|---|---|---|---|---|---|---|---|---|---|
| 1 | 구 | 균열 | 0.3 | 0.3 | | 0.30 | m | 4 | 1.20 | |
| 2 | 구 | 균열 | 0.3 | 0.3 | | 0.30 | m | 2 | 0.60 | |
| 3 | 구 | 균열 | 0.3 | 3.0 | | 3.00 | m | 1 | 3.00 | |
| 4 | 구 | 균열 | 0.3 | 0.3 | | 0.30 | m | 1 | 0.30 | |
| 7 | 신 | 공동구 균열 | 0.3 | 0.5 | | 0.50 | m | 1 | 0.50 | |

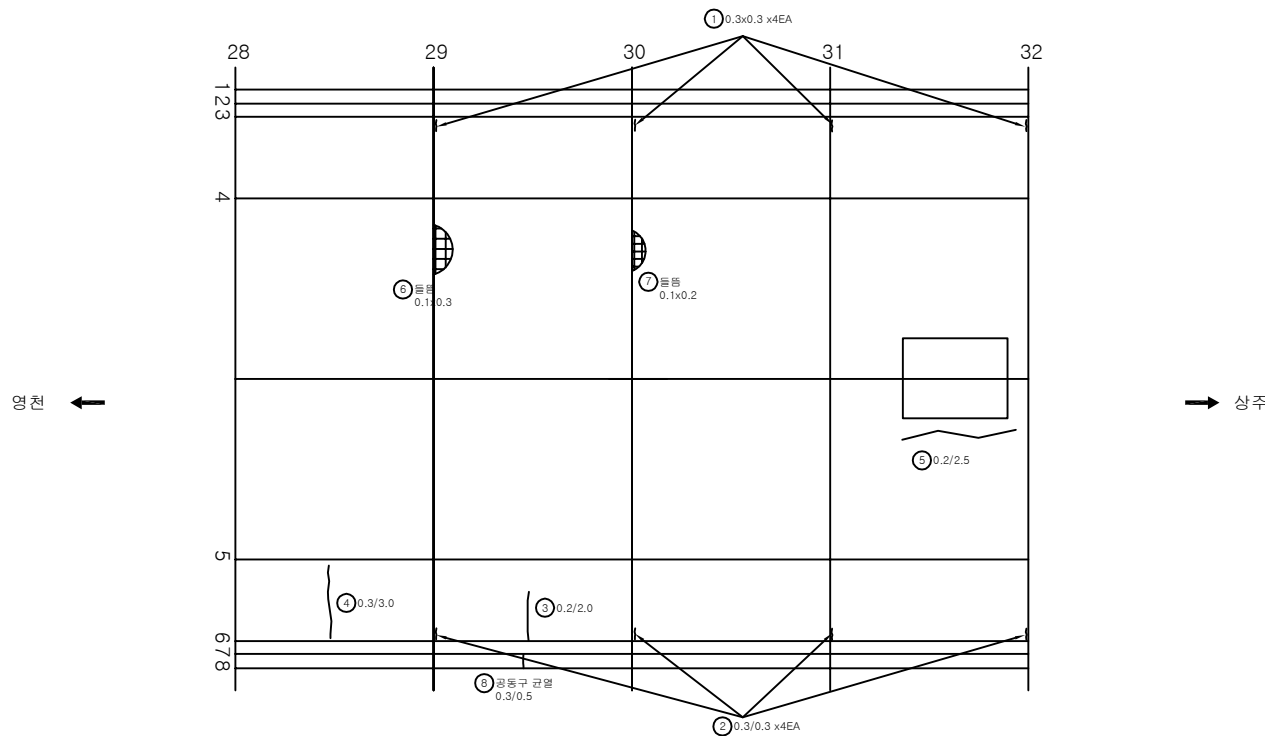
| 번호 | 신구(N/P) | 손상내용 | 손상현황 | | | | | 결함상태 | 손상량 | 비고 |
|---|---|---|---|---|---|---|---|---|---|---|
| 1 | 구 | 균열 | 0.3 | 0.3 | | 0.30 | m | 4 | 1.20 | |
| 2 | 구 | 균열 | 0.3 | 0.3 | | 0.30 | m | 4 | 1.20 | |
| 3 | 구 | 균열 | 0.2 | 2.0 | | 2.00 | m | 1 | 2.00 | |
| 4 | 구 | 균열 | 0.3 | 3.0 | | 3.00 | m | 1 | 3.00 | |
| 5 | 구 | 균열 | 0.2 | 2.5 | | 2.50 | m | 1 | 2.50 | |
| 8 | 신 | 공동구 균열 | 0.3 | 0.5 | | 0.50 | m | 1 | 0.50 | |

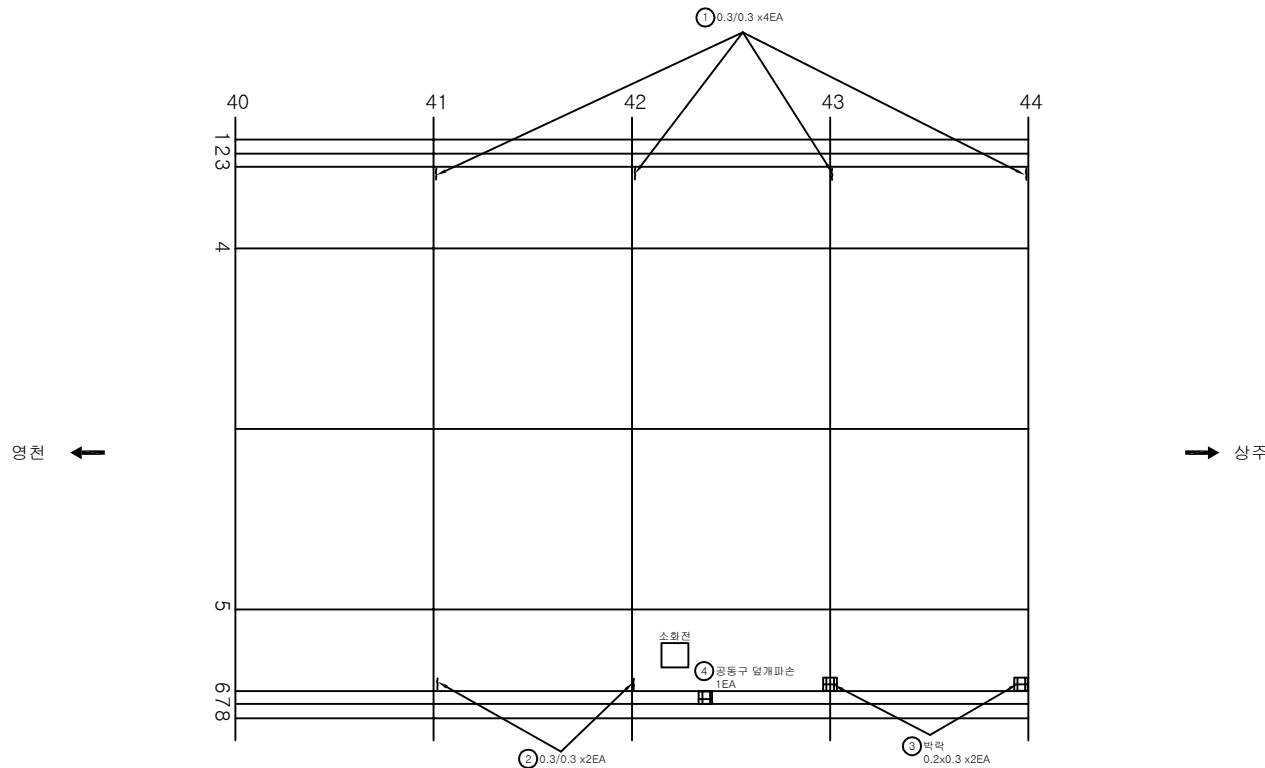
| 번호 | 신구(N/P) | 손상내용 | 손상현황 | | | | | 개소 | 결함상태 | 손상량 | 비고 |
|---|---|---|---|---|---|---|---|---|---|---|---|
| 1 | 구 | 균열 | 0.3 | 0.3 | | 0.30 | m | 4 | | 1.20 | |
| 2 | 구 | 균열 | 0.3 | 0.3 | | 0.30 | m | 2 | | 0.60 | |

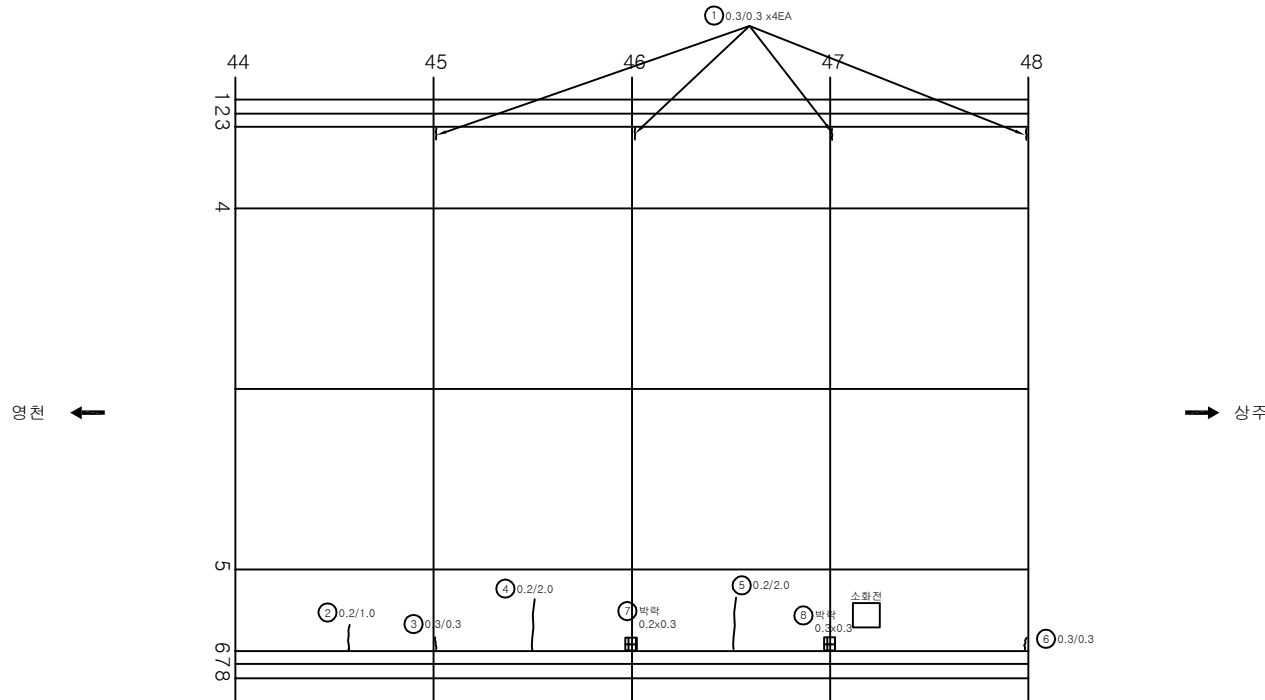
| 번호 | 신구(N/P) | 손상내용 | 손상현황 | | | | | 개소 | 결함상태 | 손상량 | 비고 |
|---|---|---|---|---|---|---|---|---|---|---|---|
| 1 | 구 | 균열 | 0.3 | 0.3 | | 0.30 | m | 4 | | 1.20 | |
| 2 | 구 | 균열 | 0.2 | 1.0 | | 1.00 | m | 1 | | 1.00 | |
| 3 | 구 | 균열 | 0.3 | 0.3 | | 0.30 | m | 1 | | 0.30 | |
| 4 | 구 | 균열 | 0.2 | 2.0 | | 2.00 | m | 1 | | 2.00 | |
| 5 | 구 | 균열 | 0.2 | 2.0 | | 2.00 | m | 1 | | 2.00 | |
| 6 | 구 | 균열 | 0.3 | 0.3 | | 0.30 | m | 1 | | 0.30 | |

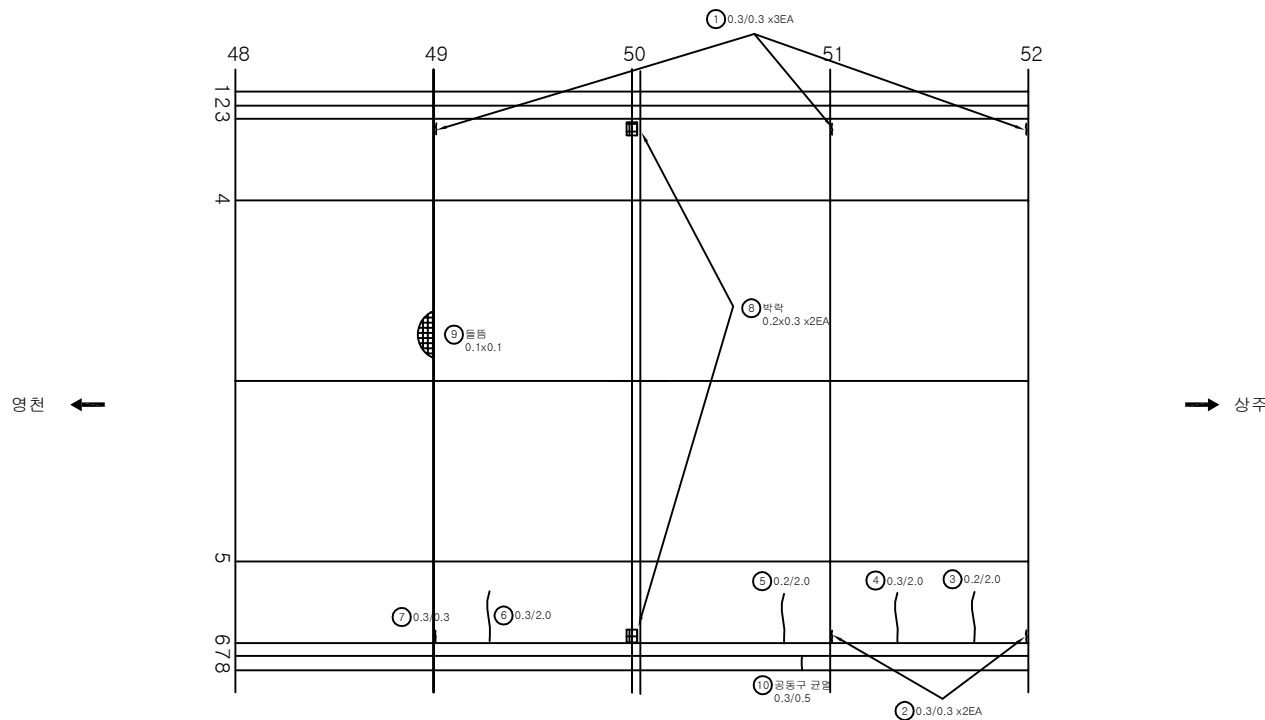
| 번호 | 신구(N/P) | 손상내용 | 손상현황 | | | | | 개소 | 결함상태 | 손상량 | 비고 |
|---|---|---|---|---|---|---|---|---|---|---|---|
| 1 | 구 | 균열 | 0.3 | 0.3 | | 0.30 | m | 3 | | 0.90 | |
| 2 | 구 | 균열 | 0.3 | 0.3 | | 0.30 | m | 2 | | 0.60 | |
| 3 | 구 | 균열 | 0.2 | 2.0 | | 2.00 | m | 1 | | 2.00 | |
| 4 | 구 | 균열 | 0.3 | 2.0 | | 2.00 | m | 1 | | 2.00 | |
| 5 | 구 | 균열 | 0.2 | 2.0 | | 2.00 | m | 1 | | 2.00 | |
| 6 | 구 | 균열 | 0.3 | 2.0 | | 2.00 | m | 1 | | 2.00 | |
| 7 | 구 | 균열 | 0.3 | 0.3 | | 0.30 | m | 1 | | 0.30 | |
| 10 | 신 | 공동구 균열 | 0.3 | 0.5 | | 0.50 | m | 1 | | 0.50 | |

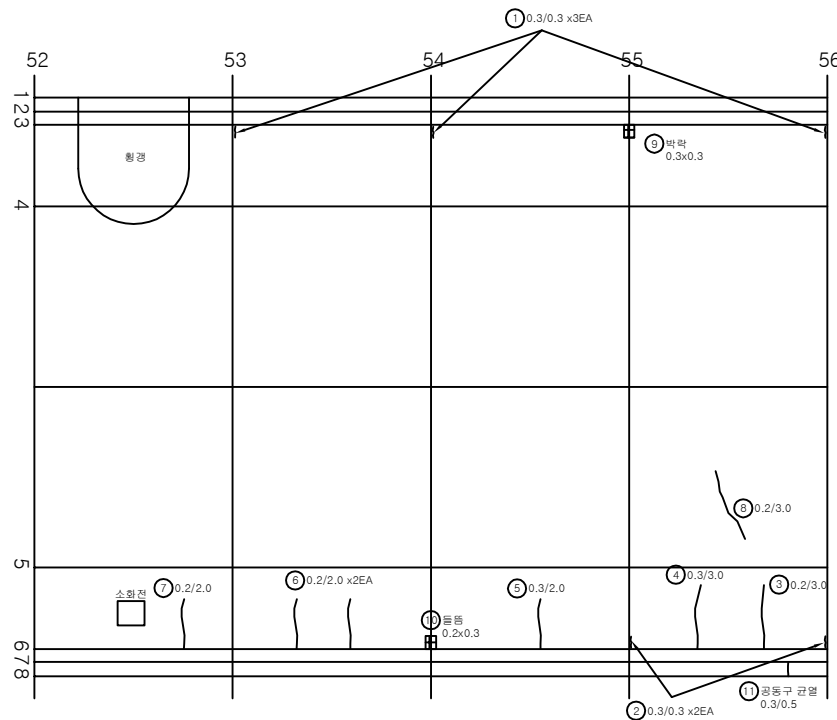
| 번호 | 신(N)<br>구(P) | 손상내용 | 손상현황 | | | | | 개소 | 결함<br>상태 | 손상<br>물량 | 비고 |
|---|---|---|---|---|---|---|---|---|---|---|---|
| 1 | 구 | 균열 | 0.3 | 0.3 | | 0.30 | m | 3 | | 0.90 | |
| 2 | 구 | 균열 | 0.3 | 0.3 | | 0.30 | m | 2 | | 0.60 | |
| 3 | 구 | 균열 | 0.2 | 3.0 | | 3.00 | m | 1 | | 3.00 | |
| 4 | 구 | 균열 | 0.3 | 3.0 | | 3.00 | m | 1 | | 3.00 | |
| 5 | 구 | 균열 | 0.3 | 2.0 | | 2.00 | m | 1 | | 2.00 | |
| 6 | 구 | 균열 | 0.2 | 2.0 | | 2.00 | m | 2 | | 4.00 | |
| 7 | 구 | 균열 | 0.2 | 2.0 | | 2.00 | m | 1 | | 2.00 | |
| 8 | 구 | 균열 | 0.2 | 3.0 | | 3.00 | m | 1 | | 3.00 | |
| 11 | 신 | 광동구 균열 | 0.3 | 0.5 | | 0.50 | m | 1 | | 0.50 | |

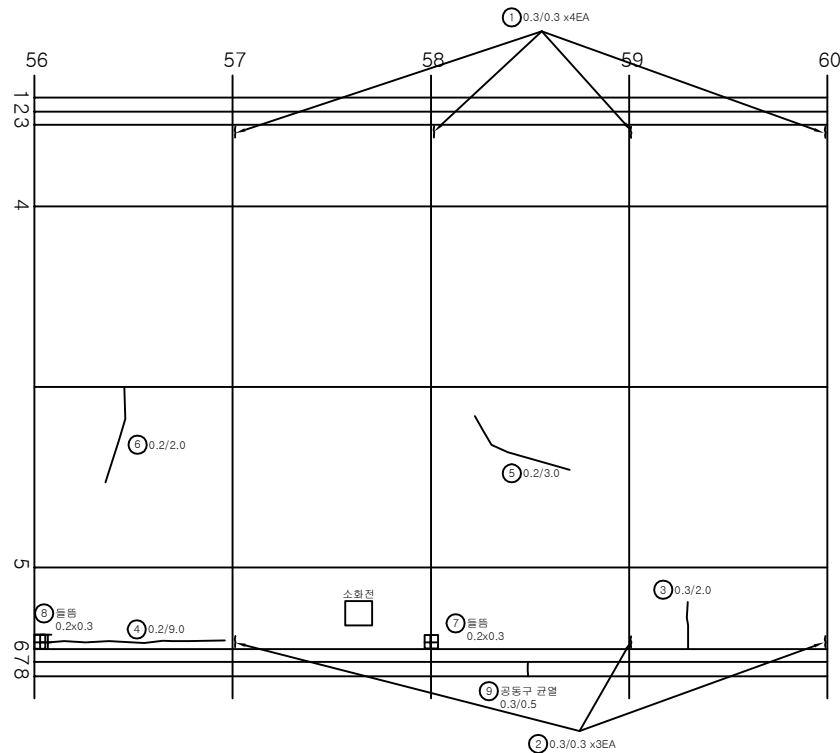
| 번호 | 신(N)<br>구(P) | 손상내용 | 손상현황 | | | | | 결함<br>상태 | 손상<br>물량 | 비고 |
|---|---|---|---|---|---|---|---|---|---|---|
| 1 | 구 | 균열 | 0.3 | 0.3 | | 0.30 | m | 4 | 1.20 | |
| 2 | 구 | 균열 | 0.3 | 0.3 | | 0.30 | m | 3 | 0.90 | |
| 3 | 구 | 균열 | 0.3 | 2.0 | | 2.00 | m | 1 | 2.00 | |
| 4 | 구 | 균열 | 0.2 | 9.0 | | 9.00 | m | 1 | 9.00 | |
| 5 | 구 | 균열 | 0.2 | 3.0 | | 3.00 | m | 1 | 3.00 | |
| 6 | 구 | 균열 | 0.2 | 2.0 | | 2.00 | m | 1 | 2.00 | |
| 9 | 신 | 공동구 균열 | 0.3 | 0.5 | | 0.50 | m | 1 | 0.50 | |

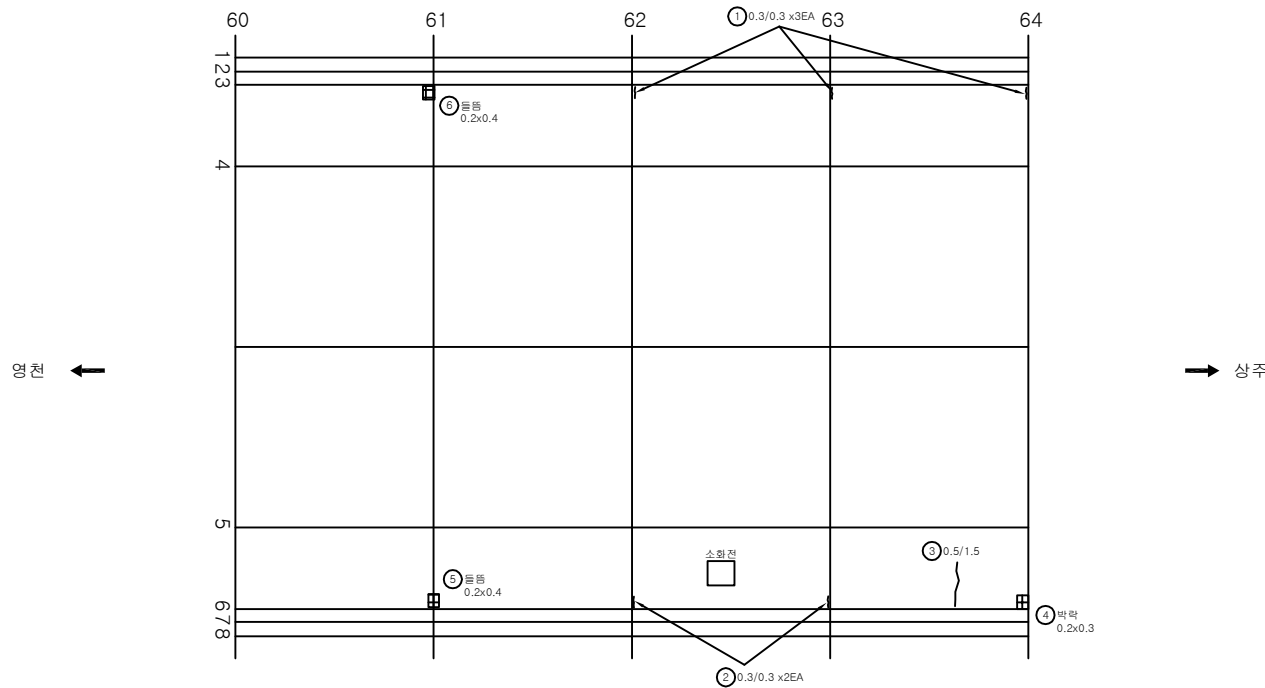
| 번호 | 신(N)<br>구(P) | 손상내용 | 손상현황 | | | | | 개소 | 결함<br>상태 | 손상<br>수량 | 비고 |
|---|---|---|---|---|---|---|---|---|---|---|---|
| 1 | 구 | 균열 | 0.3 | 0.3 | | 0.30 | m | 3 | | 0.90 | |
| 2 | 구 | 균열 | 0.3 | 0.3 | | 0.30 | m | 2 | | 0.60 | |
| 3 | 구 | 균열 | 0.5 | 1.5 | | 1.50 | m | 1 | | 1.50 | |

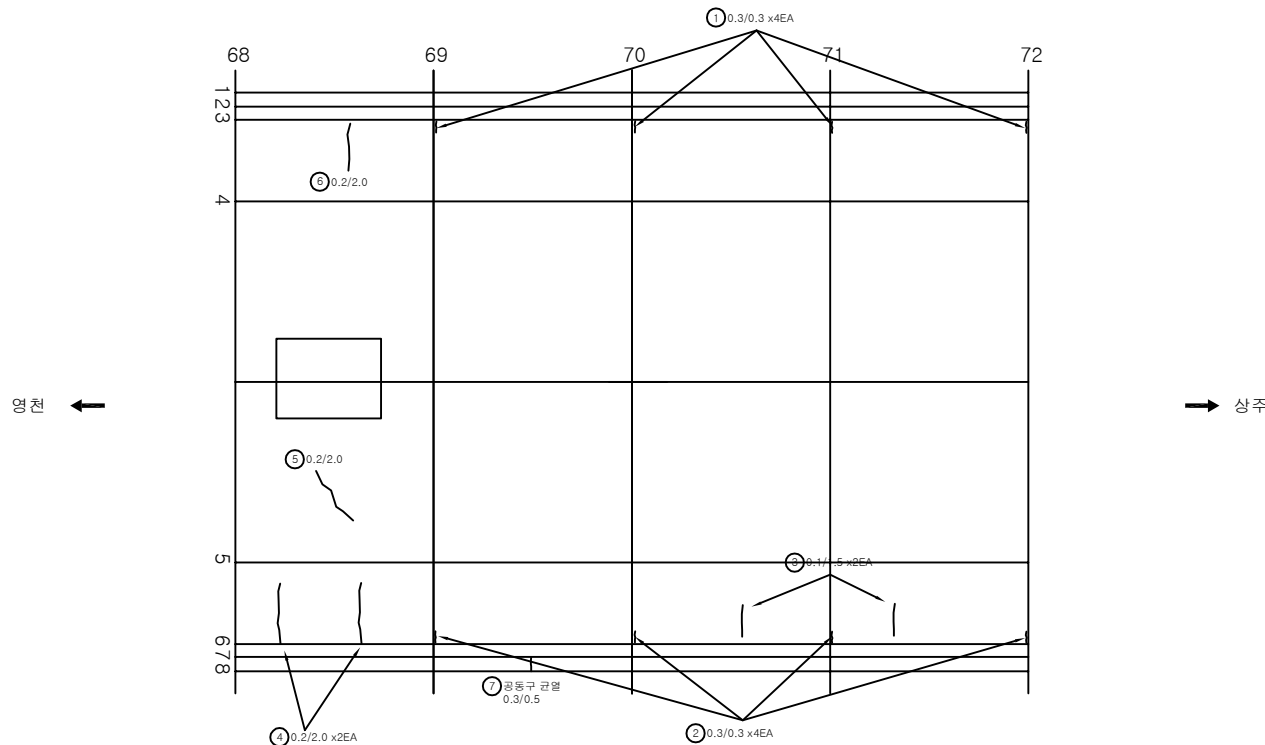
| 번호 | 신(N)<br>구(P) | 손상내용 | 손상현황 | | | | | 결함<br>상태 | 손상<br>수량 | 비고 |
|---|---|---|---|---|---|---|---|---|---|---|
| 1 | 구 | 균열 | 0.3 | 0.3 | | 0.30 | m | 4 | 1.20 | |
| 2 | 구 | 균열 | 0.3 | 0.3 | | 0.30 | m | 4 | 1.20 | |
| 3 | 구 | 균열 | 0.1 | 1.5 | | 1.50 | m | 2 | 3.00 | |
| 4 | 구 | 균열 | 0.2 | 2.0 | | 2.00 | m | 2 | 4.00 | |
| 5 | 구 | 균열 | 0.2 | 2.0 | | 2.00 | m | 1 | 2.00 | |
| 6 | 구 | 균열 | 0.2 | 2.0 | | 2.00 | m | 1 | 2.00 | |
| 7 | 신 | 공동구 균열 | 0.3 | 0.5 | | 0.50 | m | 1 | 0.50 | |

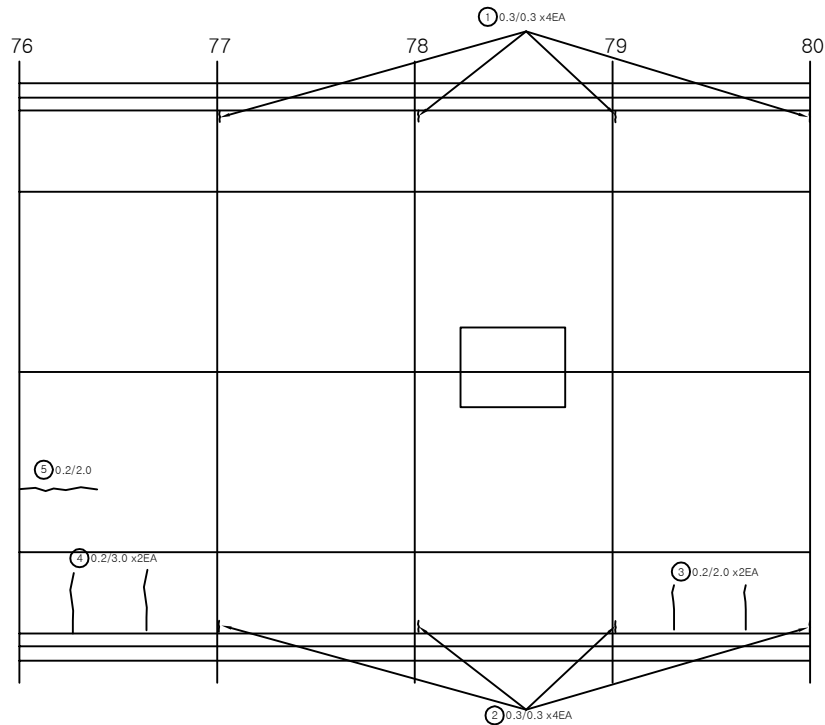
| 번호 | 신구(N/P) | 손상내용 | 손상현황 | | | | | 결함상태 | 손상량 | 비고 |
|---|---|---|---|---|---|---|---|---|---|---|
| 1 | 구 | 균열 | 0.3 | 0.3 | | 0.30 | m | 4 | 1.20 | |
| 2 | 구 | 균열 | 0.3 | 0.3 | | 0.30 | m | 4 | 1.20 | |
| 3 | 구 | 균열 | 0.2 | 2.0 | | 2.00 | m | 2 | 4.00 | |
| 4 | 구 | 균열 | 0.2 | 3.0 | | 3.00 | m | 2 | 6.00 | |
| 5 | 구 | 균열 | 0.2 | 2.0 | | 2.00 | m | 1 | 2.00 | |

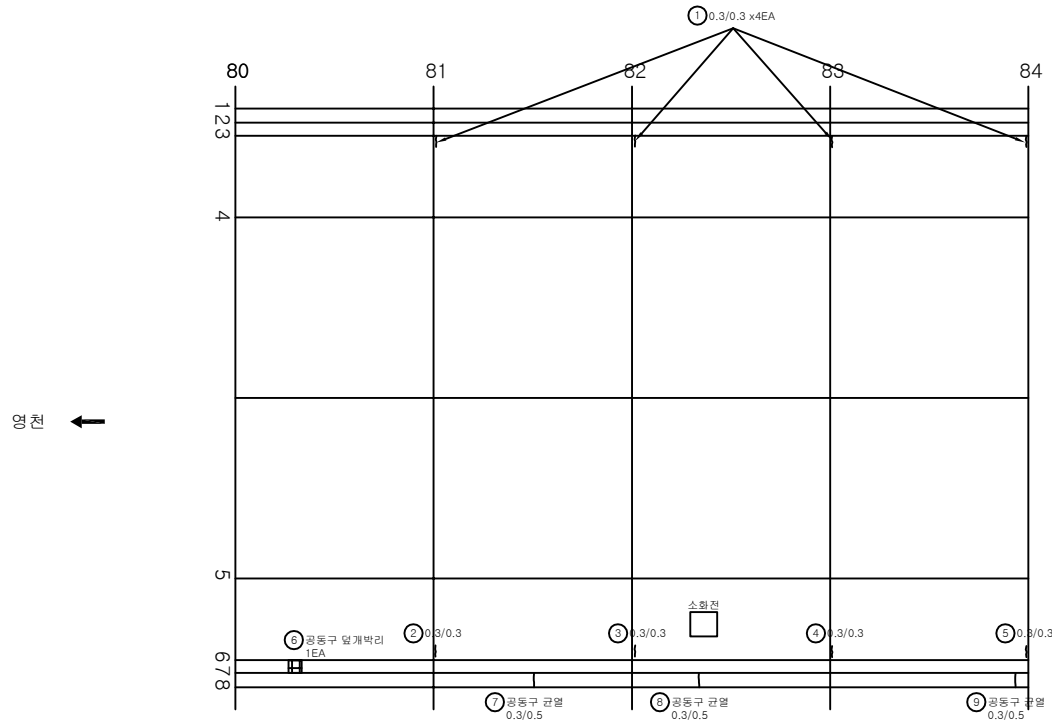
| 번호 | 신(N)<br>구(P) | 손상내용 | 손상현황 | | | | | 결함<br>상태 | 손상<br>물량 | 비고 |
|---|---|---|---|---|---|---|---|---|---|---|
| 1 | 구 | 균열 | 0.3 | 0.3 | | 0.30 | m | 4 | 1.20 | |
| 2 | 구 | 균열 | 0.3 | 0.3 | | 0.30 | m | 1 | 0.30 | |
| 3 | 구 | 균열 | 0.3 | 0.3 | | 0.30 | m | 1 | 0.30 | |
| 4 | 구 | 균열 | 0.3 | 0.3 | | 0.30 | m | 1 | 0.30 | |
| 5 | 구 | 균열 | 0.3 | 0.3 | | 0.30 | m | 1 | 0.30 | |
| 7 | 신 | 광동구 균열 | 0.3 | 0.5 | | 2.00 | m | 1 | 0.50 | |
| 8 | 신 | 광동구 균열 | 0.3 | 0.5 | | 0.50 | m | 1 | 0.50 | |
| 9 | 신 | 광동구 균열 | 0.3 | 0.5 | | 0.50 | m | 1 | 0.50 | |

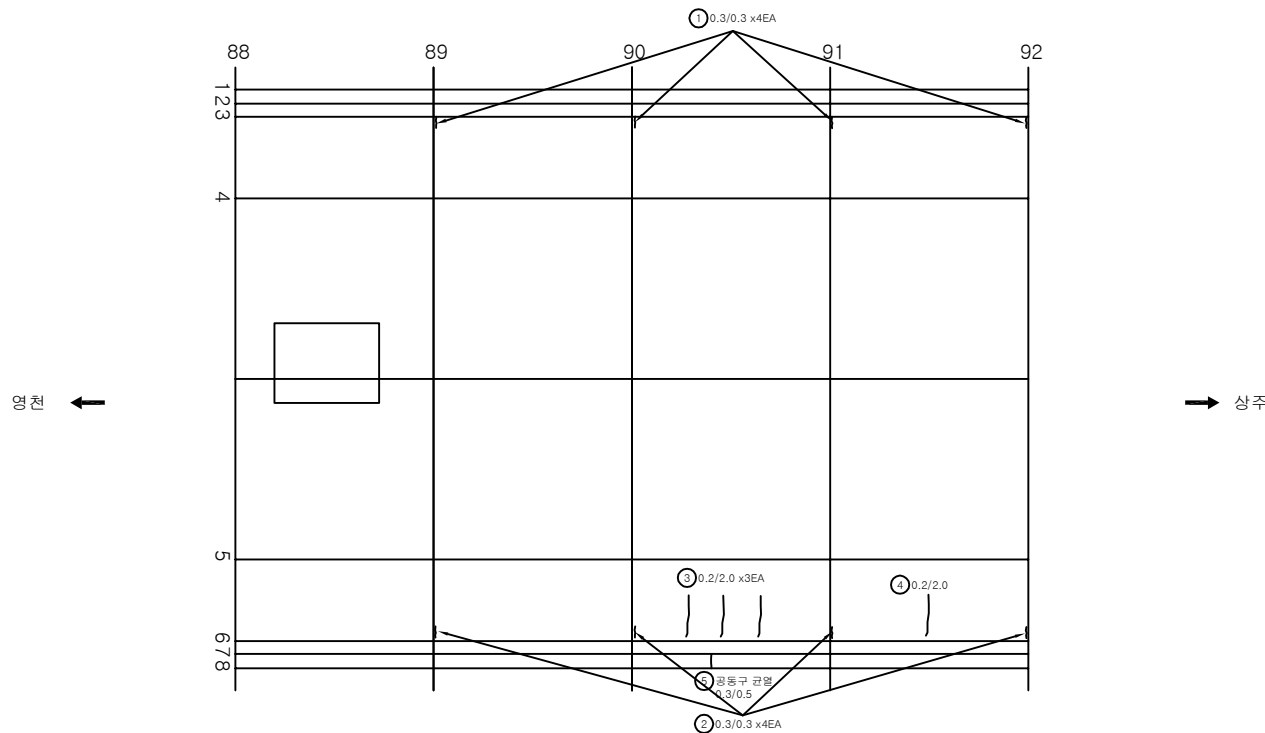
| 번호 | 신(N)<br>구(P) | 손상내용 | 손상현황 | | | | | 개소 | 결함<br>상태 | 손상<br>물량 | 비고 |
|---|---|---|---|---|---|---|---|---|---|---|---|
| 1 | 구 | 균열 | 0.3 | 0.3 | | 0.30 | m | 4 | | 1.20 | |
| 2 | 구 | 균열 | 0.3 | 0.3 | | 0.30 | m | 4 | | 1.20 | |
| 3 | 구 | 균열 | 0.2 | 2.0 | | 2.00 | m | 3 | | 6.00 | |
| 4 | 구 | 균열 | 0.2 | 2.0 | | 2.00 | m | 1 | | 2.00 | |
| 5 | 신 | 공동구 균열 | 0.3 | 0.5 | | 0.50 | m | 1 | | 0.50 | |

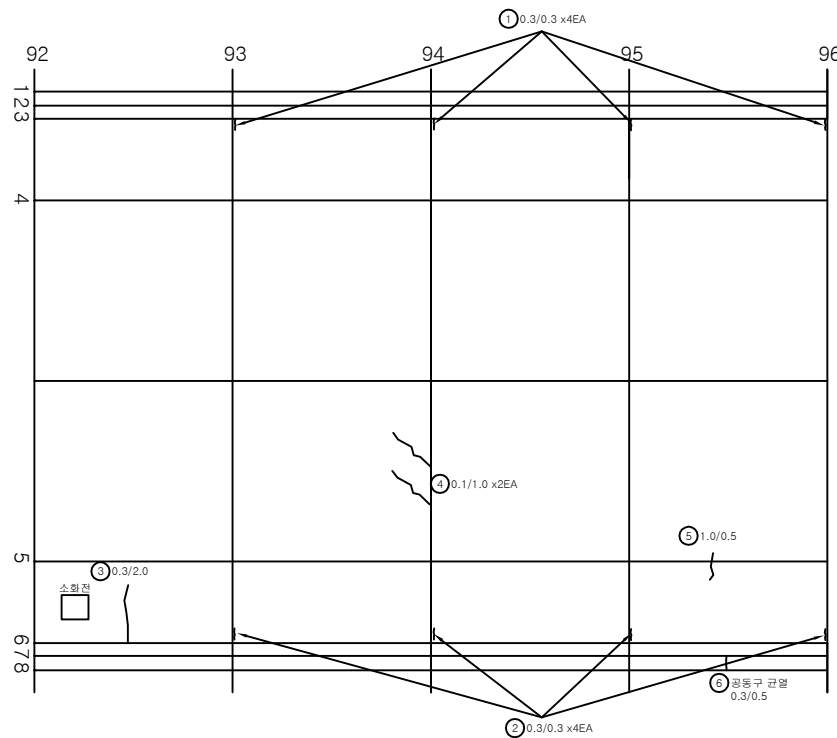
| 번호 | 신구(N/P) | 손상내용 | 손상현황 | | | | | 결함상태 | 손상물량 | 비고 |
|---|---|---|---|---|---|---|---|---|---|---|
| 1 | 구 | 균열 | 0.3 | 0.3 | | 0.30 | m | 4 | 1.20 | |
| 2 | 구 | 균열 | 0.3 | 0.3 | | 0.30 | m | 4 | 1.20 | |
| 3 | 구 | 균열 | 0.3 | 2.0 | | 2.00 | m | 1 | 2.00 | |
| 4 | 구 | 균열 | 0.1 | 1.0 | | 1.00 | m | 2 | 2.00 | |
