| 용역명 | 발주처 | 용역사 | SCALE | DATE | 도면명 | 도면번호 |
|---|---|---|---|---|---|---|
| 국도26호선 화천교 통 16개교 정밀안전점검용역 | 대구국토관리사무소 | (재)한국제난연구원<br>(주)다음기술단 | None | 2020.12 | 바닥판 상면 S1 | 01 |

**국도26호선 화천교 등 16개교 정밀안전점검응역**

# 대발교 외관조사망도 바닥판 상면 S7

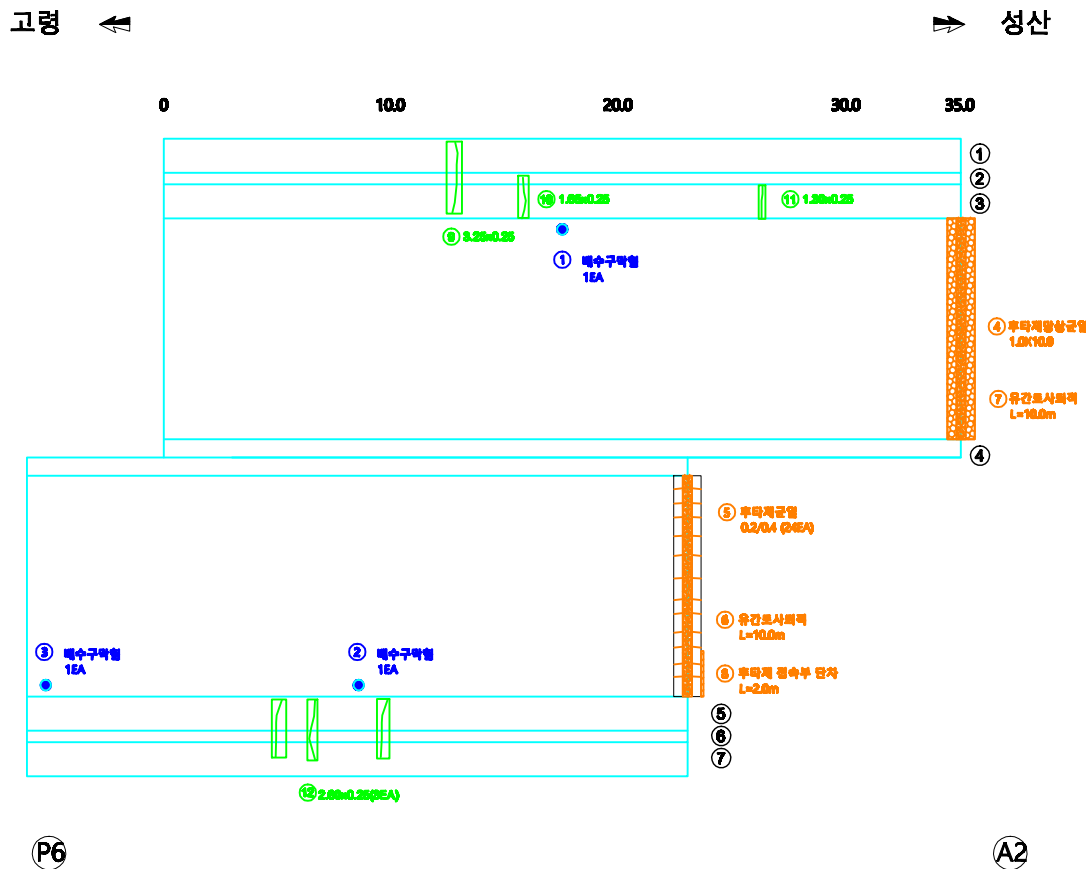
| 번호 | 구분 | 손상내용 | 보수방안 | 손상규모 | | | | | 단위 | 비고 |
|---|---|---|---|---|---|---|---|---|---|---|
| 1 | - | 배수구 막힘 | 보수작업 | | | | 1 | 1.00 | ea | 18'보수 |
| 2 | - | 배수구 막힘 | 보수작업 | | | | 1 | 1.00 | ea | 18'보수 |
| 3 | - | 배수구 막힘 | 보수작업 | | | | 1 | 1.00 | ea | 18'보수 |
| 4 | - | 후타재 망상균열 | 후타재충진 | | 1.0 | 10.0 | 1 | 10.00 | m <sup>3</sup> | |
| 5 | - | 관 열 | 후타재충진 | 0.2 | 0.4 | | 24 | 9.60 | m | |
| 6 | - | 유간토사회벽 | 후타재충진 | | 10.0 | | 1 | 10.00 | m | |
| 7 | - | 유간토사회벽 | 후타재충진 | | 10.0 | | 1 | 10.00 | m | |
| 8 | - | 후타재 결속부 단차 | 후타재충진 | | 2.0 | | 1 | 2.00 | m | |
| 9 | 손상 | 관 열 | 표면처리 | 0.2 | 3.25 | 0.25 | 1 | 0.81 | m <sup>2</sup> | |
| 10 | 손상 | 관 열 | 표면처리 | 0.2 | 1.56 | 0.25 | 1 | 0.39 | m <sup>2</sup> | |
| 11 | 손상 | 관 열 | 표면처리 | 0.2 | 1.30 | 0.25 | 1 | 0.33 | m <sup>2</sup> | |
| 12 | 손상 | 관 열 | 표면처리 | 0.2 | 2.80 | 0.25 | 8 | 1.95 | m <sup>2</sup> | |

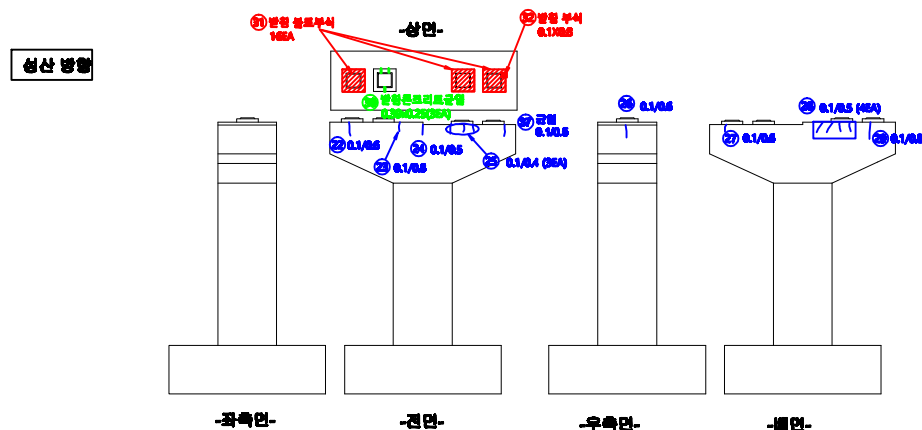
| 용역명 | 발주처 | 용역사 | SCALE | DATE | 도면명 | 도면번호 |
|---|---|---|---|---|---|---|
| 국도33호선 관호IC1교 외 23개소 정밀안전진단 및 정밀점검 기술용역 | 대구국토관리사무소 | (재)한국재난연구원 | None | 2020.- | 교각 P2 | 34 |

| 번호 | 우천<br>순회 | 손<br>상<br>내<br>용 | 보수방안 | 손상규모 | | | | | 단위 | 비고 |
|---|---|---|---|---|---|---|---|---|---|---|
| 1 | - | 균열 | 보수처리 | 0.2 | 0.8 | | 1 | 0.80 | m | 20°보 |
| 2 | - | 균열 | 보수처리 | 0.1 | 0.8 | | 1 | 0.80 | m | 20°보 |
| 3 | - | 균열 | 보수처리 | 0.2 | 0.5 | | 1 | 0.50 | m | 20°보 |
| 4 | - | 균열 | 보수처리 | 0.1 | 1.5 | | 1 | 1.50 | m | 20°보 |
| 5 | - | 균열 | 보수처리 | 0.2 | 3.0 | | 1 | 3.00 | m | 20°보 |
| 6 | - | 균열 | 보수처리 | 0.2 | 0.7 | | 1 | 0.70 | m | 20°보 |
| 7 | - | 균열 | 보수처리 | 0.2 | 0.8 | | 2 | 1.20 | m | 20°보 |
| 8 | - | 균열 | 보수처리 | 0.1 | 0.4 | | 1 | 0.40 | m | 20°보 |
| 9 | - | 균열 | 보수처리 | 0.2 | 0.9 | | 1 | 0.90 | m | 20°보 |
| 10 | - | 균열 | 보수처리 | 0.2 | 1.0 | | 1 | 1.00 | m | 20°보 |
| 11 | 손상위 | 발생물발굴균열 | 표면처리 | 0.2 | 0.13 | 0.25 | 2 | 0.07 | m <sup>2</sup> | |
| 12 | 손상위 | 발생물크리드균열 | 표면처리 | 0.2 | 0.28 | 0.25 | 3 | 0.20 | m <sup>2</sup> | |
| 13 | 손상위 | 발생물발굴균열 | 표면처리 | 0.1 | 0.13 | 0.25 | 2 | 0.07 | m <sup>2</sup> | |
| 14 | 손상위 | 발생물크리드균열 | 표면처리 | 0.1 | 0.39 | 0.25 | 1 | 0.10 | m <sup>2</sup> | |
| 15 | 손상위 | 발생물크리드균열 | 표면처리 | 0.2 | 0.28 | 0.25 | 3 | 0.20 | m <sup>2</sup> | |
| 16 | 손상위 | 발생물발굴균열 | 표면처리 | 0.1 | 0.13 | 0.25 | 2 | 0.07 | m <sup>2</sup> | |
| 17 | 손상위 | 발생물크리드균열 | 표면처리 | 0.1 | 0.28 | 0.25 | 1 | 0.07 | m <sup>2</sup> | |
| 18 | 손상위 | 발생물발굴균열 | 표면처리 | 0.1 | 0.13 | 0.25 | 1 | 0.03 | m <sup>2</sup> | |
| 19 | 손상위 | 발생물크리드균열 | 표면처리 | 0.2 | 0.28 | 0.25 | 1 | 0.07 | m <sup>2</sup> | |
| 20 | - | 균열 | 보수처리 | 0.1 | 0.5 | | 1 | 0.50 | m | 20°보 |
| 21 | - | 균열 | 보수처리 | 0.1 | 1.0 | | 1 | 1.00 | m | 20°보 |
| 22 | - | 균열 | 보수처리 | 0.1 | 0.8 | | 1 | 0.80 | m | 20°보 |
| 23 | - | 균열 | 보수처리 | 0.1 | 0.8 | | 1 | 0.80 | m | 20°보 |
| 24 | - | 균열 | 보수처리 | 0.1 | 0.5 | | 1 | 0.50 | m | 20°보 |
| 25 | - | 균열 | 보수처리 | 0.1 | 0.4 | | 3 | 1.20 | m | 20°보 |
| 26 | - | 균열 | 보수처리 | 0.1 | 0.6 | | 1 | 0.60 | m | 20°보 |
| 27 | - | 균열 | 보수처리 | 0.1 | 0.8 | | 1 | 0.80 | m | 20°보 |
| 28 | - | 균열 | 보수처리 | 0.1 | 0.5 | | 4 | 2.00 | m | 20°보 |
| 29 | - | 균열 | 보수처리 | 0.1 | 0.8 | | 1 | 0.80 | m | 20°보 |
| 30 | 손상위 | 발생물크리드균열 | 표면처리 | 0.2 | 0.39 | 0.25 | 3 | 0.29 | m <sup>2</sup> | |

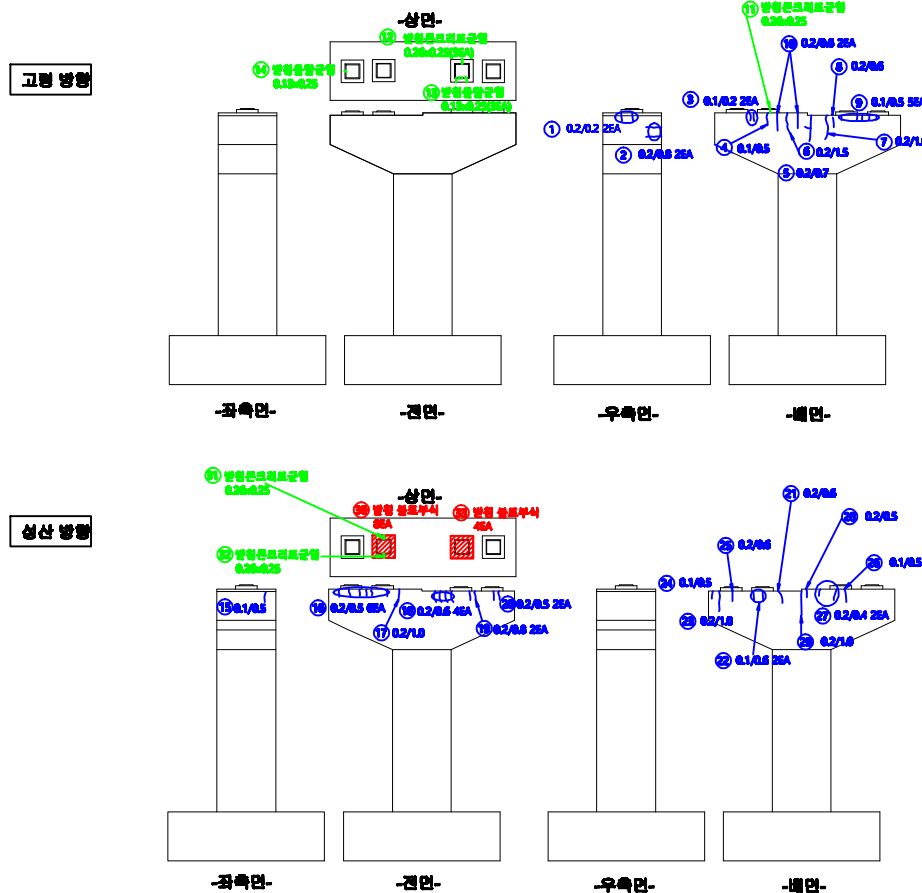
| 번호 | 우원<br>순회 | 순<br>상<br>내<br>용 | 보수방안 | 손상규모 | | | | | 단위 | 비고 |
|---|---|---|---|---|---|---|---|---|---|---|
| 1 | - | 균열 | 보수충질 | 0.2 | 0.2 | | 2 | 0.40 | m | 20°보 |
| 2 | - | 균열 | 보수충질 | 0.2 | 0.8 | | 2 | 1.60 | m | 20°보 |
| 3 | - | 균열 | 보수충질 | 0.1 | 0.2 | | 2 | 0.40 | m | 20°보 |
| 4 | - | 균열 | 보수충질 | 0.1 | 0.5 | | 1 | 0.50 | m | 20°보 |
| 5 | - | 균열 | 보수충질 | 0.2 | 0.7 | | 1 | 0.70 | m | 20°보 |
| 6 | - | 균열 | 보수충질 | 0.2 | 1.5 | | 1 | 1.50 | m | 20°보 |
| 7 | - | 균열 | 보수충질 | 0.2 | 1.0 | | 1 | 1.00 | m | 20°보 |
| 8 | - | 균열 | 보수충질 | 0.2 | 0.6 | | 1 | 0.60 | m | 20°보 |
| 9 | - | 균열 | 보수충질 | 0.1 | 0.5 | | 5 | 2.50 | m | 20°보 |
| 10 | - | 균열 | 보수충질 | 0.2 | 0.6 | | 2 | 1.20 | m | 20°보 |
| 11 | 1회위 | 철골콘크리트층균열 | 표면처리 | 0.1 | 0.28 | 0.25 | 1 | 0.07 | m | |
| 12 | 1회위 | 철골콘크리트층균열 | 표면처리 | 0.1 | 0.28 | 0.25 | 3 | 0.20 | m | |
| 13 | 1회위 | 반점음발균열 | 표면처리 | 0.1 | 0.13 | 0.25 | 3 | 0.10 | m | |
| 14 | 1회위 | 반점음발균열 | 표면처리 | 0.1 | 0.13 | 0.25 | 1 | 0.03 | m | |
| 15 | - | 균열 | 보수충질 | 0.1 | 0.5 | | 1 | 0.50 | m | 20°보 |
| 16 | - | 균열 | 보수충질 | 0.2 | 0.5 | | 6 | 3.00 | m | 20°보 |
| 17 | - | 균열 | 보수충질 | 0.2 | 1.0 | | 1 | 1.00 | m | 20°보 |
| 18 | - | 균열 | 보수충질 | 0.2 | 0.6 | | 4 | 2.40 | m | 20°보 |
| 19 | - | 균열 | 보수충질 | 0.2 | 0.8 | | 2 | 1.60 | m | 20°보 |
| 20 | - | 균열 | 보수충질 | 0.2 | 0.5 | | 2 | 1.00 | m | 20°보 |
| 21 | - | 균열 | 보수충질 | 0.2 | 0.6 | | 1 | 0.60 | m | 20°보 |
| 22 | - | 균열 | 보수충질 | 0.1 | 0.6 | | 2 | 1.20 | m | 20°보 |
| 23 | - | 균열 | 보수충질 | 0.2 | 1.0 | | 1 | 1.00 | m | 20°보 |
| 24 | - | 균열 | 보수충질 | 0.1 | 0.5 | | 1 | 0.50 | m | 20°보 |
| 25 | - | 균열 | 보수충질 | 0.2 | 0.6 | | 1 | 0.60 | m | 20°보 |
| 26 | - | 균열 | 보수충질 | 0.1 | 0.5 | | 1 | 0.50 | m | 20°보 |
| 27 | - | 균열 | 보수충질 | 0.2 | 0.4 | | 2 | 0.80 | m | 20°보 |
| 28 | - | 균열 | 보수충질 | 0.2 | 0.5 | | 1 | 0.50 | m | 20°보 |
| 29 | - | 균열 | 보수충질 | 0.2 | 1.0 | | 1 | 1.00 | m | 20°보 |
| 30 | 1회위 | 반점 볼트부식 | 도장보수 | | | | 8 | 8.00 | ea | |

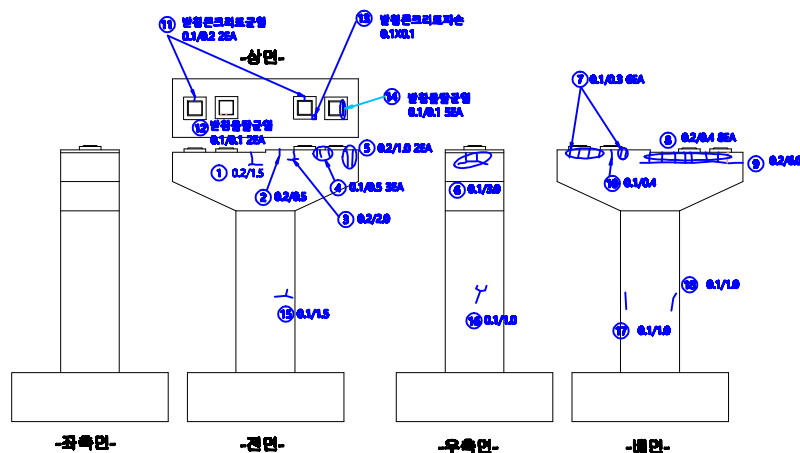
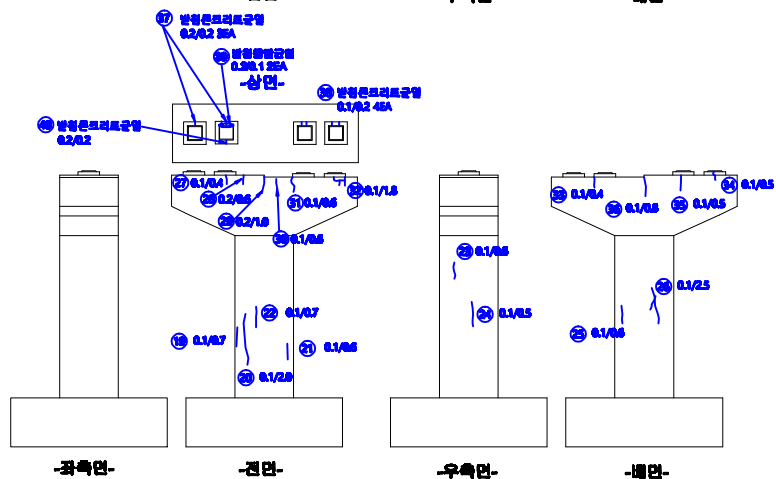
| 번호 | 우선 순위 | 손상 내용 | 보수방안 | 손상규모 | | | | | 단위 | 비고 |
|---|---|---|---|---|---|---|---|---|---|---|
| 1 | - | 균열 | 보수완료 | 0.2 | 1.5 | | 1 | 1.50 | m | 20'보수 |
| 2 | - | 균열 | 보수완료 | 0.2 | 0.5 | | 1 | 0.50 | m | 20'보수 |
| 3 | - | 균열 | 보수완료 | 0.2 | 2.0 | | 1 | 2.00 | m | 20'보수 |
| 4 | - | 균열 | 보수완료 | 0.1 | 0.5 | | 3 | 1.50 | m | 20'보수 |
| 5 | - | 균열 | 보수완료 | 0.2 | 1.0 | | 2 | 2.00 | m | 20'보수 |
| 6 | - | 균열 | 보수완료 | 0.1 | 3.0 | | 1 | 3.00 | m | 20'보수 |
| 7 | - | 균열 | 보수완료 | 0.1 | 0.3 | | 6 | 1.80 | m | 20'보수 |
| 8 | - | 균열 | 보수완료 | 0.2 | 0.4 | | 8 | 3.20 | m | 20'보수 |
| 9 | - | 균열 | 보수완료 | 0.2 | 6.0 | | 1 | 6.00 | m | 20'보수 |
| 10 | - | 균열 | 보수완료 | 0.1 | 0.4 | | 1 | 0.40 | m | 20'보수 |
| 11 | - | 철근콘크리트균열 | 보수완료 | 0.1 | 0.2 | | 2 | 0.40 | m | 20'보수 |
| 12 | - | 철근콘크리트균열 | 보수완료 | 0.1 | 0.1 | | 2 | 0.20 | m | 20'보수 |
| 13 | - | 철근콘크리트균열 | 보수완료 | 0.1 | 0.1 | | 1 | 0.01 | m | 20'보수 |
| 14 | - | 철근콘크리트균열 | 보수완료 | 0.1 | 0.1 | | 5 | 0.50 | m | 20'보수 |
| 15 | - | 균열 | 보수완료 | 0.1 | 1.5 | | 1 | 1.50 | m | 20'보수 |
| 16 | - | 균열 | 보수완료 | 0.1 | 1.0 | | 1 | 1.00 | m | 20'보수 |
| 17 | - | 균열 | 보수완료 | 0.1 | 1.0 | | 1 | 1.00 | m | 20'보수 |
| 18 | - | 균열 | 보수완료 | 0.1 | 1.0 | | 1 | 1.00 | m | 20'보수 |
| 19 | - | 균열 | 보수완료 | 0.1 | 0.7 | | 1 | 0.70 | m | 20'보수 |
| 20 | - | 균열 | 보수완료 | 0.1 | 2.0 | | 1 | 2.00 | m | 20'보수 |
| 21 | - | 균열 | 보수완료 | 0.1 | 0.6 | | 1 | 0.60 | m | 20'보수 |
| 22 | - | 균열 | 보수완료 | 0.1 | 0.7 | | 1 | 0.70 | m | 20'보수 |
| 23 | - | 균열 | 보수완료 | 0.1 | 0.6 | | 1 | 0.60 | m | 20'보수 |
| 24 | - | 철근콘크리트균열 | 보수완료 | 0.1 | 0.5 | | 1 | 0.50 | m | 20'보수 |
| 25 | - | 철근콘크리트균열 | 보수완료 | 0.1 | 0.6 | | 1 | 0.60 | m | 20'보수 |
| 26 | - | 철근콘크리트균열 | 보수완료 | 0.1 | 2.5 | | 1 | 2.50 | m | 20'보수 |
| 27 | - | 철근콘크리트균열 | 보수완료 | 0.1 | 0.4 | | 1 | 0.40 | m | 20'보수 |
| 28 | - | 철근콘크리트균열 | 보수완료 | 0.2 | 0.6 | | 1 | 0.60 | m | 20'보수 |
| 29 | - | 균열 | 보수완료 | 0.2 | 1.0 | | 1 | 1.00 | m | 20'보수 |
| 30 | - | 균열 | 보수완료 | 0.1 | 0.6 | | 1 | 0.60 | m | 20'보수 |
