# 현문교 보수보강도 바닥판 상면 S1

| 용역명 | 발주처 | 용역사 | SCALE | DATE | 도면명 | 도면번호 |
|---|---|---|---|---|---|---|
| 국도26호선 회천교 등 16개교 정밀안전점검용역 | 대구국토관리사무소 | (재)한국재난연구원<br>(주)다음기술단 | None | 2020.12 | 바닥판 상면 S1 | 01 |

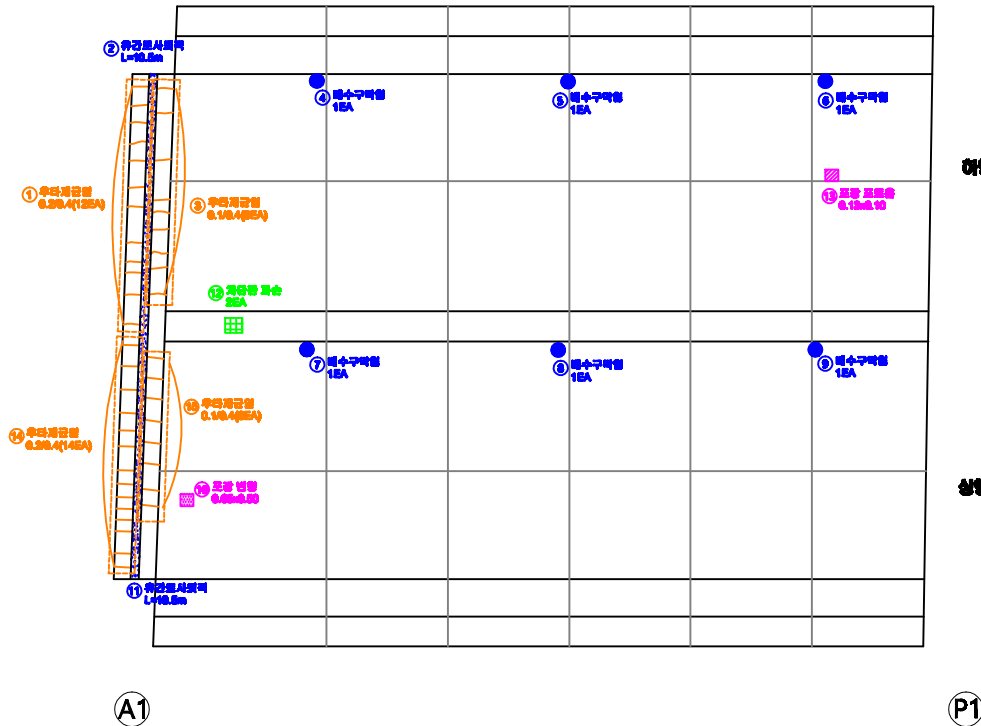
| 번호 | 구분<br>순위 | 손 상 내 용 | 보수방안 | 손상규모 | | | | 단위 | 비고 |
|---|---|---|---|---|---|---|---|---|---|
| 1 | - | 주요재균열 | 주요균열 | 0.2 | 0.4 | | 12 | 4.80 | ㎡ |
| 2 | - | 유간토사포력 | 보수원료 | | 10.50 | | 1 | 10.50 | ㎥ |
| 3 | - | 주요재균열 | 주요균열 | 0.1 | 0.4 | | 9 | 3.60 | ㎡ |
| 4 | - | 배수구막힘 | 보수원료 | | | | 1 | 1.00 | ㎥ |
| 10 | 배수 | 포장 변형 | 포장소량보수 | | 0.55 | 0.50 | 1 | 0.28 | ㎡ |
| 12 | 배수 | 자갈점토층 | 자갈점토층 | | | | 2 | 2.00 | ㎥ |
| 13 | 배수 | 포장 노후화 | 포장소량보수 | | 0.18 | 0.10 | 1 | 0.01 | ㎡ |
| 14 | - | 주요재균열 | 주요균열 | 0.2 | 0.4 | | 14 | 5.60 | ㎡ |
| 15 | - | 주요재균열 | 주요균열 | 0.1 | 0.4 | | 8 | 3.20 | ㎡ |

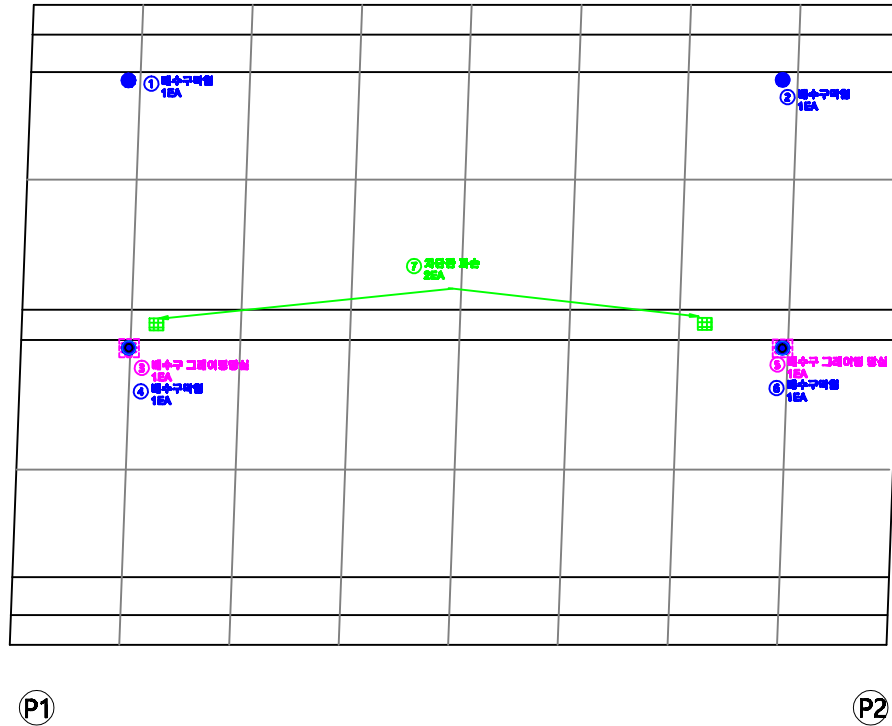
# 현문교 보수보강도 바닥판 상면 S2

| 번호 | 구분 | 손상내용 | 보수방안 | 손상규모 | | | | 단위 | 비고 |
|---|---|---|---|---|---|---|---|---|---|
| 1 | - | 보수구멍 | 보수용토 | | | | 1 | 1.00 | 20'보수 |
| 3 | ①손위 | 보수구 그레더링 | 보수구 그레더링 | | | | 1 | 1.00 | 20'보수 |
| 7 | ①손위 | 차단판 | 차단판 | | | | 2 | 2.00 | 신규 |

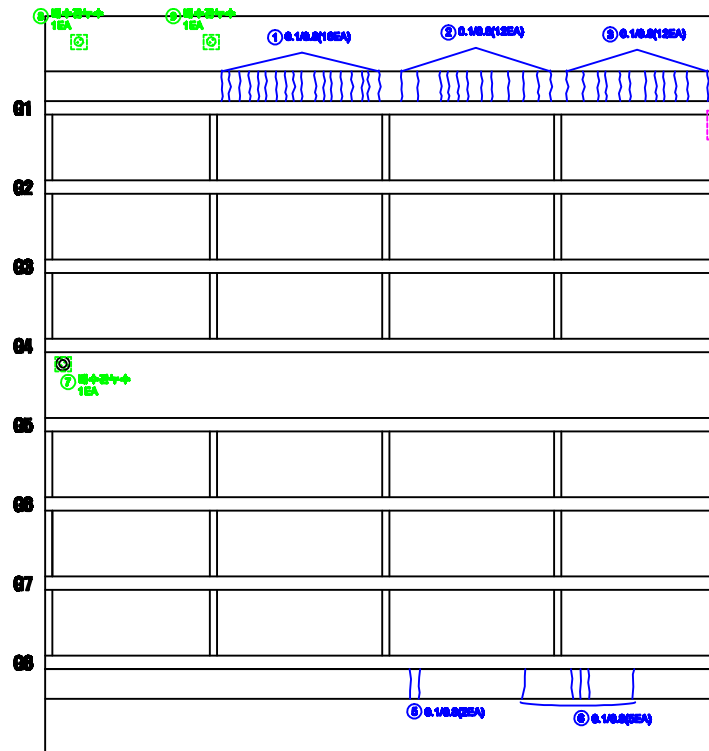
# 현문교 보수보강도 바닥판 하면 S3

| 번호 | 구분<br>순위 | 손상 내용 | 보수방안 | 손상규모 | | | | | 단위 | 비고 |
|---|---|---|---|---|---|---|---|---|---|---|
| 1 | - | 균열 | 보수충로 | 0.1 | 0.8 | | 16 | 12.80 | ㎡ | 20'보수 |
| 4 | 0순위 | 균열 | 고강도치리 | 0.1 | 0.39 | 0.25 | 2 | 0.20 | ㎡ | |
| 7 | 0순위 | 배수관누수 | 배수관연결부보수 | | | | 1 | 1.00 | ㎡ | 신규 |
| 8 | 0순위 | 배수관누수 | 배수관연결부보수 | | | | 1 | 1.00 | ㎡ | 신규 |
| 9 | 0순위 | 배수관누수 | 배수관연결부보수 | | | | 1 | 1.00 | ㎡ | 신규 |

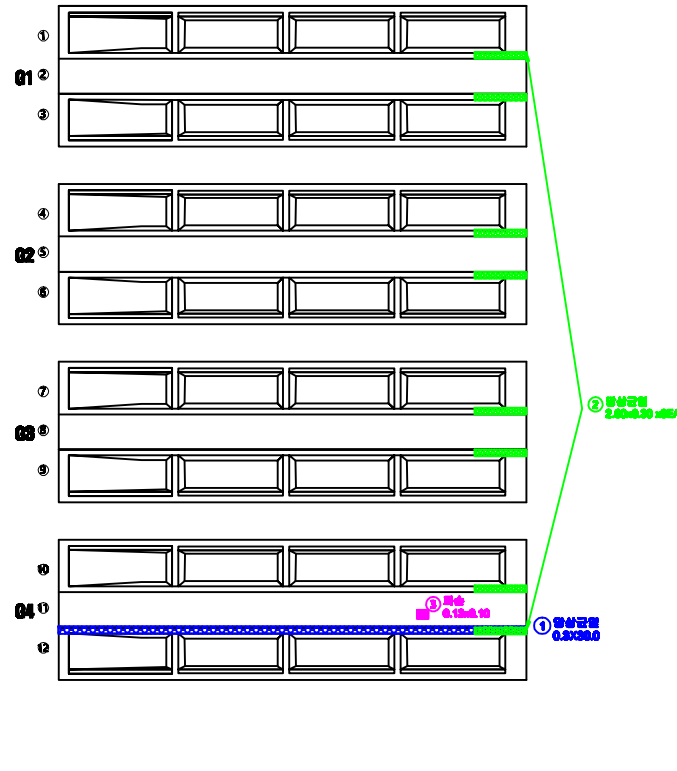
| 번호 | 구분<br>순위 | 손상 내용 | 보수방안 | 손상규모 | | | | | 단위 | 비고 |
|---|---|---|---|---|---|---|---|---|---|---|
| 1 | - | 강상균열 | 보수완료 | | 0.3 | 80.0 | 1 | 8.00 | ㎡ | 20'보수 |
| 2 | 3순위 | 강상균열 | 표면처리 | | 2.00 | 0.30 | 8 | 0.24 | ㎡ | 신규 |
| 3 | 2순위 | 콘크리트 | 단면보수 | | 0.18 | 0.10 | 1 | 0.01 | ㎡ | 신규 |

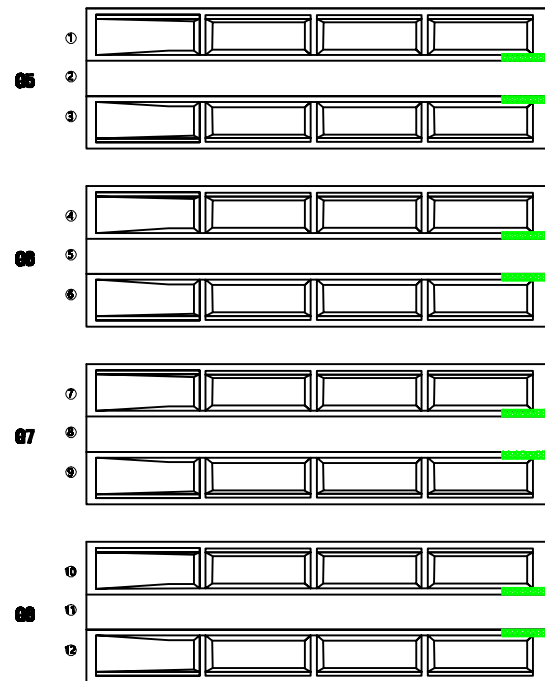
| 용역명 | 발주처 | 용역사 | SCALE | DATE | 도면명 | 도면번호 |
|---|---|---|---|---|---|---|
| 국도26호선 회천교 동 16개교 정밀안전점검용역 | 대구국토관리사무소 | (재)한국재난연구원<br>(주)다음기술단 | None | 2020.12 | 거더 S1-2 | 08 |

| 번호 | 유선<br>순위 | 손<br>상<br>내<br>용 | 보수방안 | 손상규모 | | | | 단위 | 비고 | |
|---|---|---|---|---|---|---|---|---|---|---|
| 1 | 3순위 | 양상균열 | 표면처리 | | 2.60 | 0.30 | 8 | 6.24 | ㎡ | 신규 |

② 양상균열  
2.60x0.30 x85A

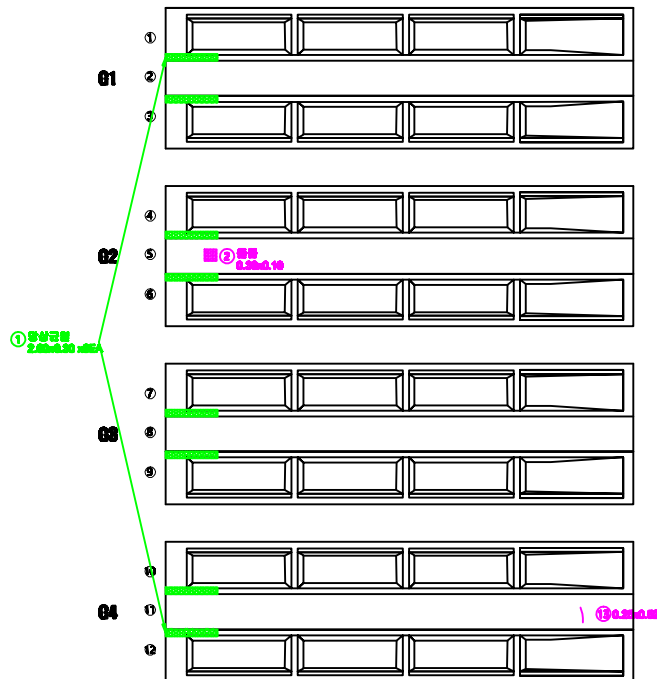
| 국도26호선 회천교 동 16개교 정밀안전점검용역 | 대구국토관리사무소 | (재)한국재난연구원<br>(주)다음기술단 | None | 2020.12 | 거더 S3-1 | 11 |

| 번호 | 구분 | 손상 내용 | 보수방안 | 손상규모 | | | | 단위 | 비고 |
|---|---|---|---|---|---|---|---|---|---|
| 1 | 상면 | 표면처리 | 표면처리 | 2.00 | 0.30 | 8 | 0.24 | ㎡ | 신규 |
| 2 | 상면 | 표면처리 | 표면처리 | 0.30 | 0.10 | 1 | 0.05 | ㎡ | 신규 |
| 3 | 상면 | 표면처리 | 표면처리 | 0.1 | 0.02 | 1 | 0.18 | ㎡ | 신규 |

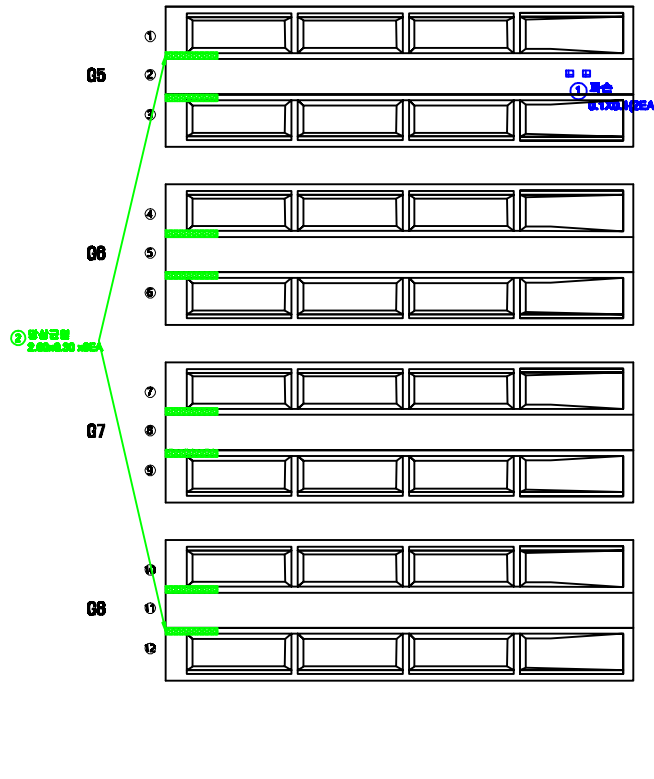
| 번호 | 구분<br>순위 | 손상<br>내<br>용 | 보수방안 | 손상규모 | | | | 단위 | 비고 | |
|---|---|---|---|---|---|---|---|---|---|---|
| 1 | - | 파손 | 보수완료 | | 0.1 | 0.1 | 2 | 0.02 | ㎡ | 20'보수 |
| 2 | 배수 | 방상콘크리트 | 표면처리 | | 2.00 | 0.30 | 8 | 0.24 | ㎡ | 신규 |
