# 회전교 보수보강도 바닥판 상면 S1

| 용역명 | 발주처 | 용역사 | SCALE | DATE | 도면명 | 도면번호 |
|---|---|---|---|---|---|---|
| 국도26호선 회전교 동 16개교 정밀안전점검용역 | 대구국토관리사무소 | (재)한국재난연구원<br>(주)다음기술단 | None | 2020.12 | 바닥판 상면 S2 | 02 |

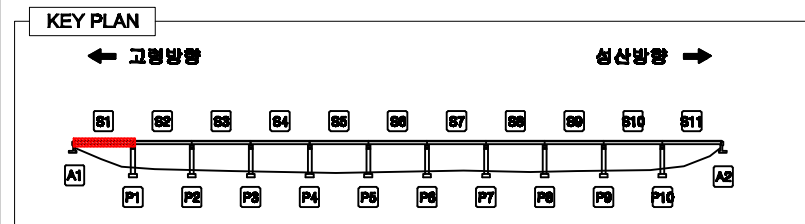
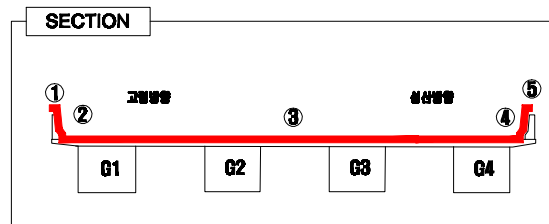
| 번호 | 유선순위 | 손상내용 | 보수방안 | 손상규모 | | | | | 단위 | 비고 |
|---|---|---|---|---|---|---|---|---|---|---|
| 1 | - | 유간트사파괴 | 보수현황 | | 14.0 | | 1 | 14.00 | m | 20'보수 |
| 2 | - | 후타재균열 | 주의관찰 | 0.1 | 0.3 | | 11 | 3.30 | m | |
| 3 | 2순위 | 포장 파손 | 포장소포보수 | | 0.18 | 0.10 | 1 | 0.01 | m | |
| 4 | 2순위 | 포장 파손 | 포장소포보수 | | 0.18 | 2.00 | 1 | 0.28 | m | |
| 5 | - | 포장 균열 | 주의관찰 | 30.0 | | | 1 | 30.00 | m | |
| 7 | 2순위 | 균열 | 표면처리 | 0.1 | 1.04 | 0.25 | 2 | 0.52 | m | |
| 10 | 2순위 | 벽면 | 벽면제거 | 0.28 | 0.20 | | 1 | 0.05 | m | |

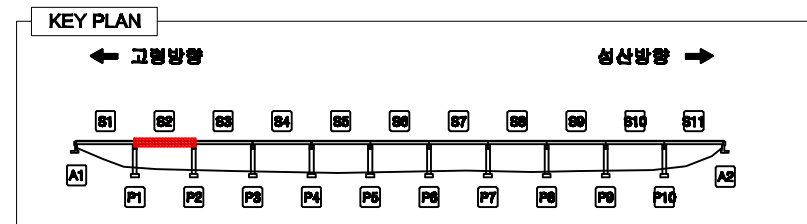
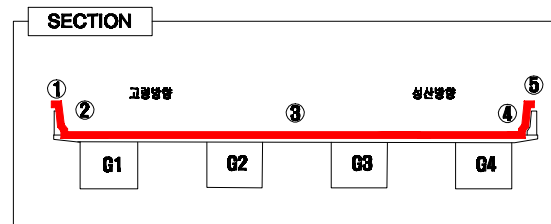
# 회전교 보수보강도 바닥판 상면 S2

| 번호 | 유선<br>순위 | 손 상 내 용 | 보수방안 | 손상규모 | | | | 단위 | 비고 | |
|---|---|---|---|---|---|---|---|---|---|---|
| 6 | - | 포장 균열 | 주의관찰 | | 2.0 | | 1 | 2.00 | m | |
| 7 | - | 포장 균열 | 주의관찰 | | 45.0 | | 1 | 45.00 | m | |

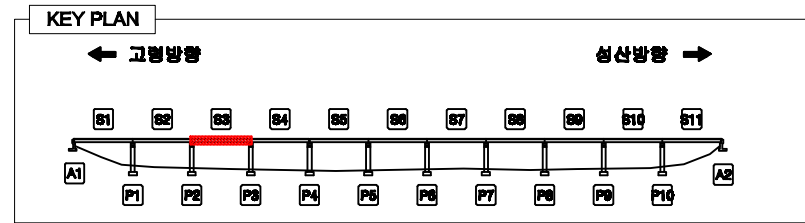
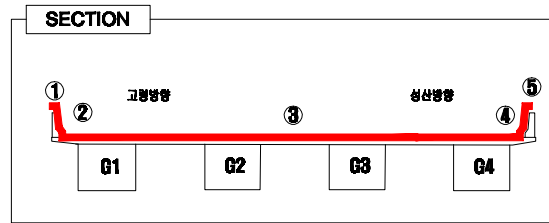
# 회전교 보수보강도 바닥판 상면 S3

| 번호 | 유선<br>순위 | 손상내용 | 보수방안 | 손상규모 | | | | | 단위 | 비고 |
|---|---|---|---|---|---|---|---|---|---|---|
| 5 | - | 포장 균열 | 주의관찰 | 45.0 | | | 1 | 45.00 | m | |
| 6 | - | 포장 망상균열 | 주의관찰 | 1.5 | 20.0 | | 1 | 30.00 | ㎡ | |

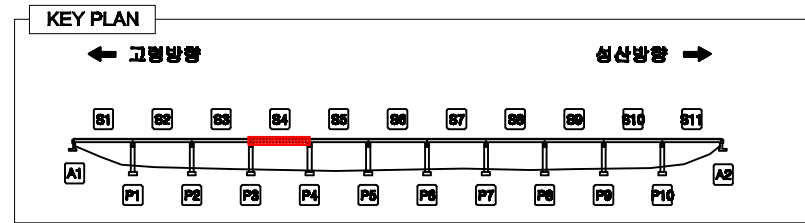
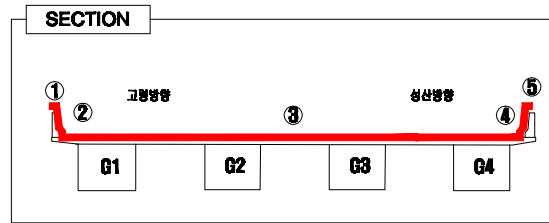
# 회전교 보수보강도 바닥판 상면 S4

| 번호 | 유선<br>순서 | 손 상 내 용 | 보수방안 | 손상규모 | | | 수량<br>(㎡) | 보수물량 | 단위 | 비고 |
|---|---|---|---|---|---|---|---|---|---|---|
| 2 | - | 후타재균열 | 주의관찰 | 0.1 | 0.9 | | 96 | 10.80 | ㎡ | |
| 5 | 3순서 | 포장 균열 | 포장소량보수 | | 0.28 | 5.00 | 1 | 1.30 | ㎡ | |
| 9 | 3순서 | 균열 | 단면보수 | | 0.19 | 0.50 | 1 | 0.07 | ㎡ | |
| 11 | - | 포장 양상균열 | 주의관찰 | | 2.0 | 14.0 | 1 | 28.00 | ㎡ | |

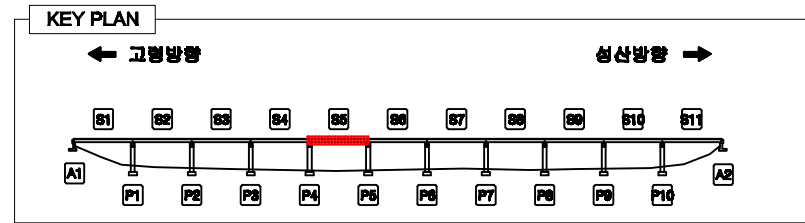
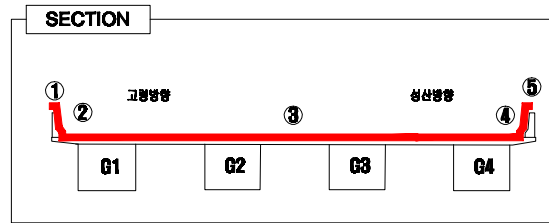
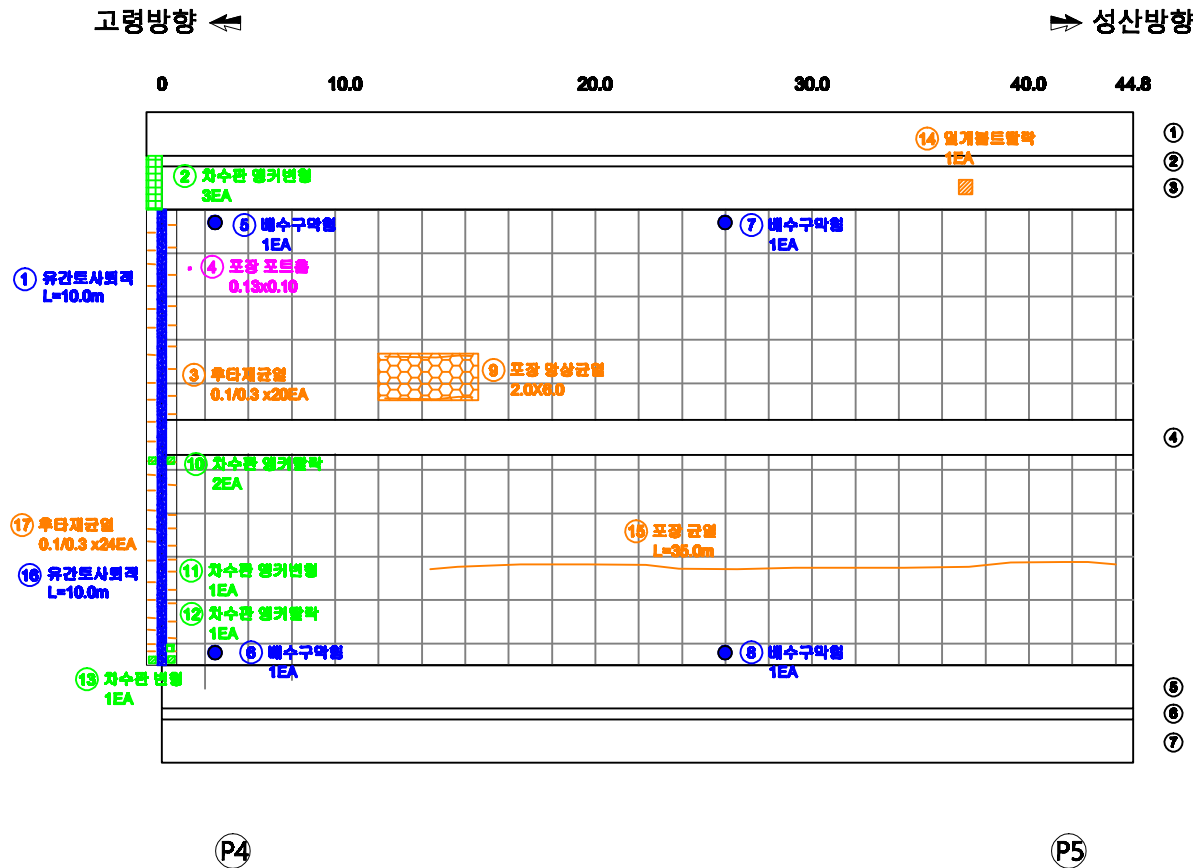
# 회전교 보수보강도 바닥판 상면 S5

| 번호 | 유선<br>순위 | 손 상 내 용 | 보수방안 | 손상규모 | | | | 단위 | 비고 | |
|---|---|---|---|---|---|---|---|---|---|---|
| 3 | - | 후타재균열 | 주의관찰 | 0.1 | 0.8 | | 20 | 6.00 | ㎡ | |
| 9 | - | 포장 양상균열 | 주의관찰 | | 2.0 | 6.0 | 1 | 12.00 | ㎡ | |
| 15 | - | 포장 균열 | 주의관찰 | | 85.0 | | 1 | 85.00 | m | 신규 |
| 17 | - | 후타재균열 | 주의관찰 | 0.1 | 0.8 | | 24 | 7.20 | ㎡ | |

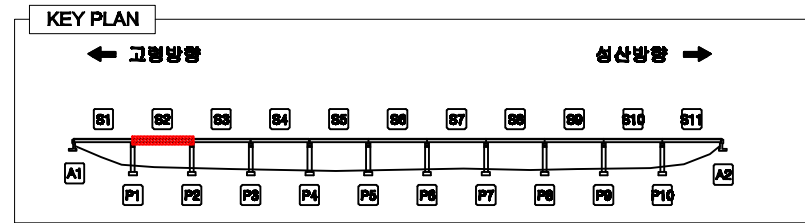
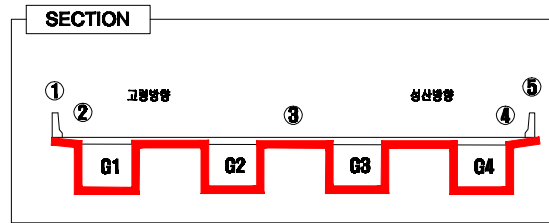
# 회전교 보수보강도 바닥판 하면 S2

| 번호 | 유선순서 | 손상내용 | 보수방안 | 손상규모 | | | | | 단위 | 비고 |
|---|---|---|---|---|---|---|---|---|---|---|
| 1 | 2순위 | 균열 | 표면처리 | 0.1 | 1.04 | 0.25 | 80 | 28.40 | m <sup>2</sup> | |
| 2 | 2순위 | 균열부벽면 | 벽면제거 | | 0.65 | 0.25 | 1 | 0.16 | m <sup>2</sup> | |
| 3 | 2순위 | 보수부 망상균열 | 표면처리 | | 8.51 | 4.70 | 1 | 18.50 | m <sup>2</sup> | |
| 4 | 2순위 | 보수부 망상균열 | 표면처리 | | 7.41 | 4.70 | 7 | 248.79 | m <sup>2</sup> | |
| 5 | 2순위 | 균열 | 표면처리 | 0.1 | 1.04 | 0.25 | 185 | 36.10 | m <sup>2</sup> | |

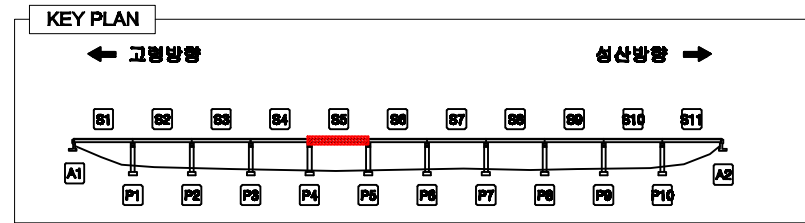
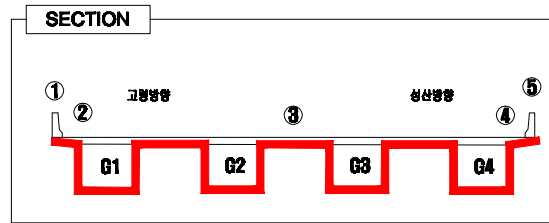
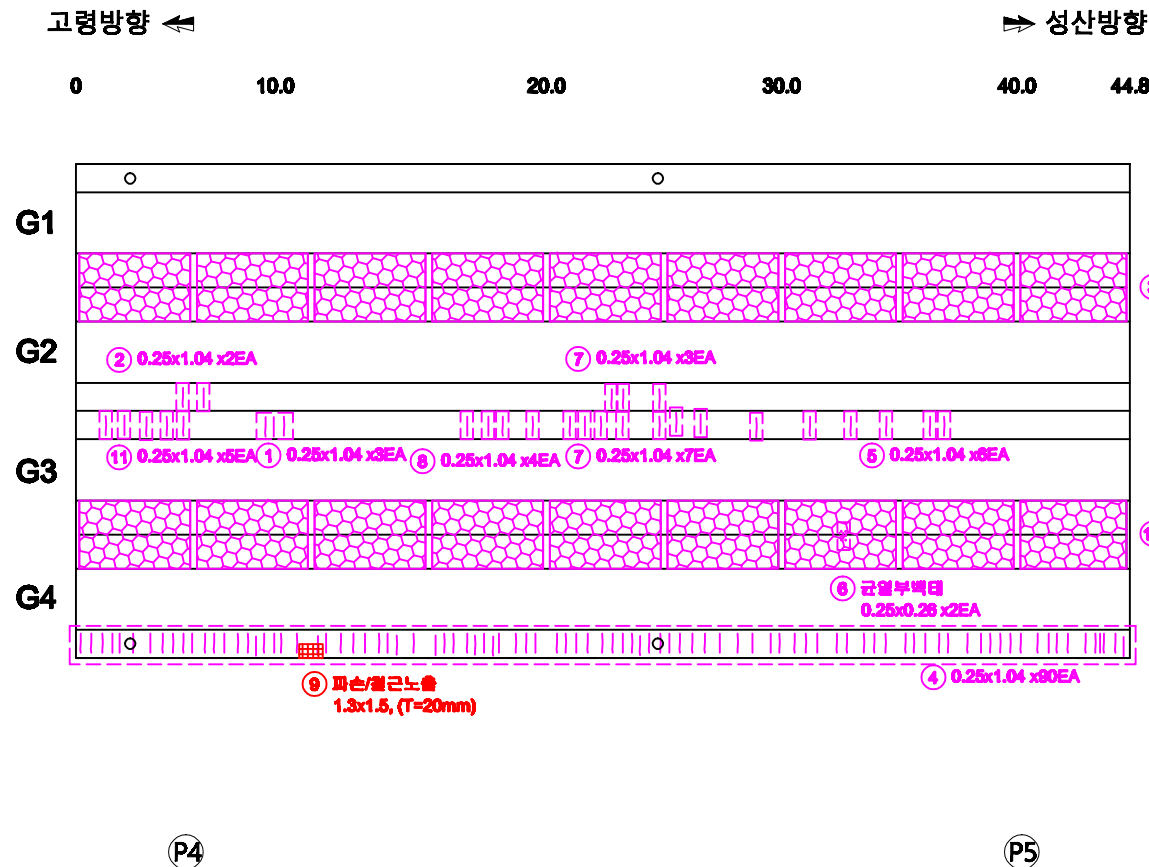
# 회전교 보수보강도 바닥판 하면 S5

| 번호 | 유선<br>순서 | 손상내용 | 보수방안 | 손상규모 | | | | 단위 | 비고 |
|---|---|---|---|---|---|---|---|---|---|
| 1 | 2순위 | 균열 | 표면처리 | 0.1 | 1.04 | 0.25 | 8 | 0.78 | ㎡ |
| 3 | 2순위 | 보수부 망상균열 | 표면처리 | | 8.77 | 4.70 | 9 | 159.47 | ㎡ |
| 4 | 2순위 | 균열 | 표면처리 | 0.1 | 1.04 | 0.25 | 80 | 28.40 | ㎡ |

③ 보수부 망상균열  
3.77x4.70 x9EA

⑩ 보수부 망상균열  
3.77x4.70 x9EA

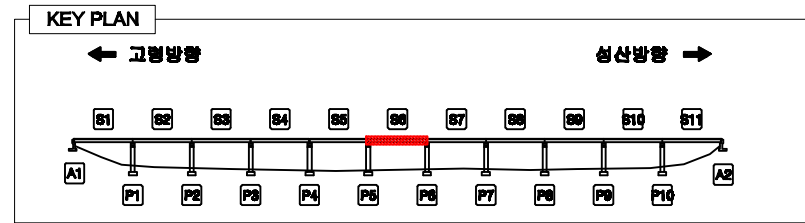
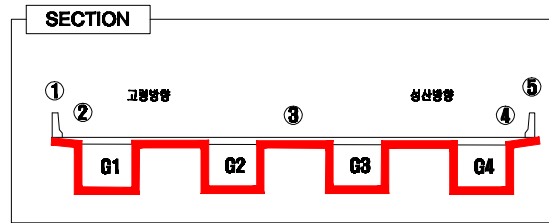
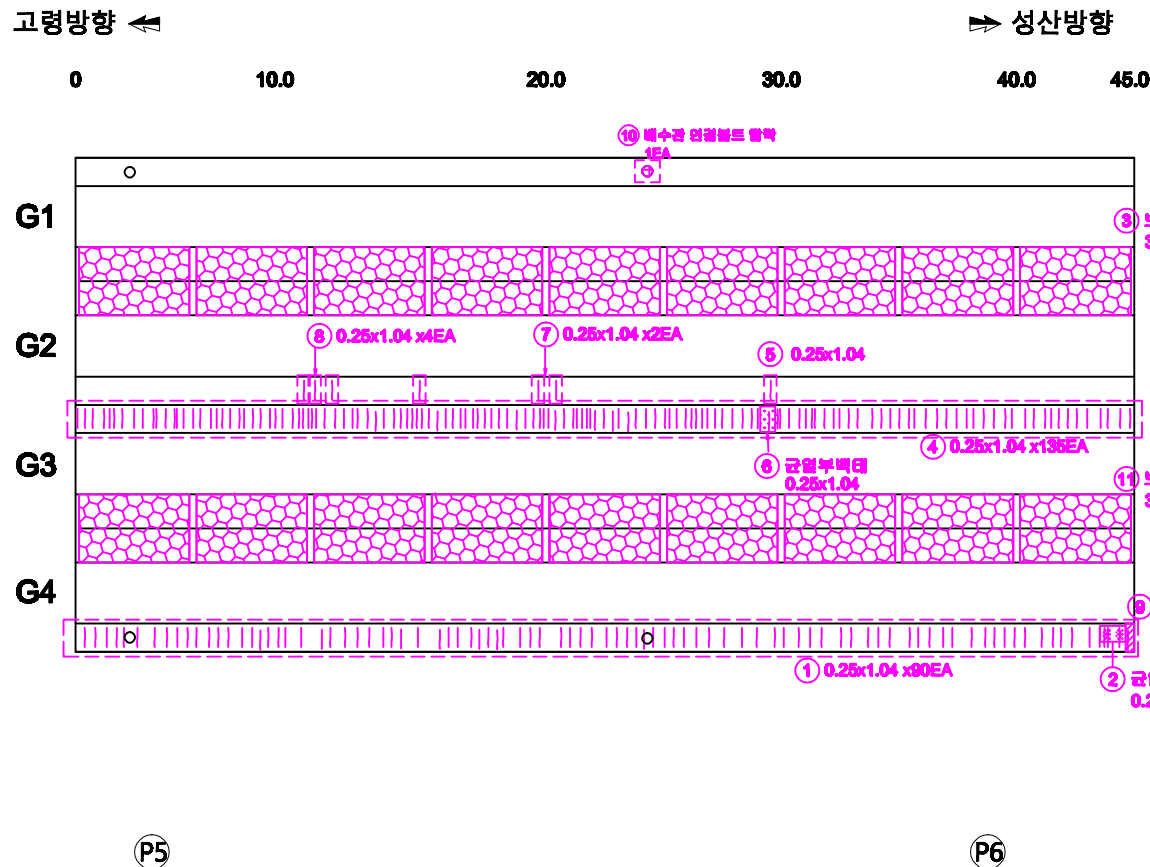
# 회전교 보수보강도 바닥판 하면 S6

| 번호 | 유선<br>순서 | 손상내용 | 보수방안 | 손상규모 | | | | 보수물량 | 단위 | 비고 |
|---|---|---|---|---|---|---|---|---|---|---|
| 1 | 2순서 | 균열 | 표면처리 | 0.1 | 1.04 | 0.25 | 80 | 28.40 | m <sup>2</sup> | |
| 2 | 2순서 | 균열부백태 | 벽면제거 | 0.1 | 0.26 | 0.25 | 2 | 0.13 | m <sup>2</sup> | |
| 3 | 2순서 | 보수부 망상균열 | 표면처리 | | 8.77 | 4.70 | 9 | 159.47 | m <sup>2</sup> | |
| 4 | 2순서 | 균열 | 표면처리 | 0.1 | 1.04 | 0.25 | 185 | 85.10 | m <sup>2</sup> | |
| 9 | 2순서 | 배수관 막힘 | 배수관정리(막힘제거) | | | | 1 | 1.00 | ea | 손상진전 |

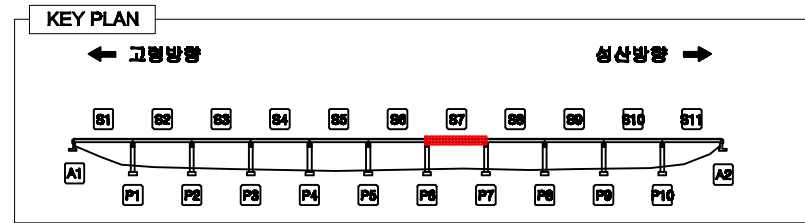
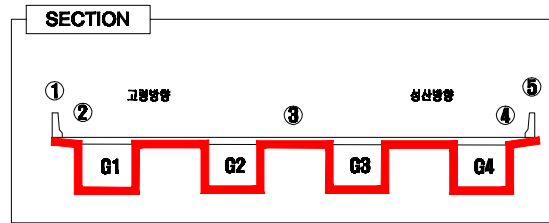
# 회전교 보수보강도 바닥판 하면 S7

| 번호 | 유선<br>순위 | 손 상 내 용 | 보수방안 | 손상규모 | | | | 단위 | 비고 |
|---|---|---|---|---|---|---|---|---|---|
| 1 | 2순위 | 균열 | 표면처리 | 0.1 | 1.04 | 0.25 | 5 | 1.90 | ㎡ |
| 4 | 2순위 | 균열 | 표면처리 | 0.1 | 1.04 | 0.25 | 80 | 16.80 | ㎡ |
| 6 | 2순위 | 보수부 확장균열 | 표면처리 | | 8.77 | 4.70 | 9 | 198.47 | ㎡ |
| 8 | 2순위 | 균열부박대 | 벽면제거 | 0.1 | 0.65 | 0.25 | 1 | 0.16 | ㎡ |
| 9 | 2순위 | 보수부 확장균열 | 표면처리 | | 8.77 | 4.70 | 9 | 198.47 | ㎡ |

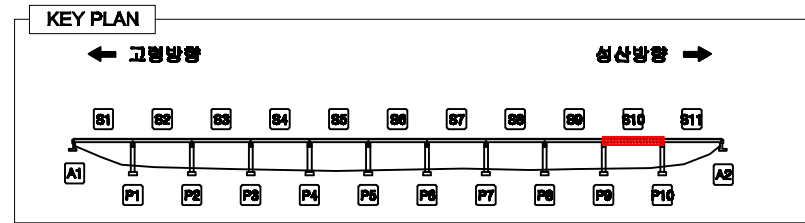
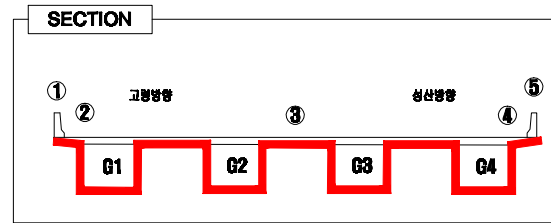
# 회전교 보수보강도 바닥판 하면 S10

| 번호 | 유선<br>순서 | 손상내용 | 보수방안 | 손상규모 | | | | 단위 | 비고 |
|---|---|---|---|---|---|---|---|---|---|
| 1 | 2순위 | 보수부 망상균열 | 표면처리 | | 8.77 | 4.70 | 8 | 158.47 | ㎡ |
| 2 | 2순위 | 균열부벽면 | 벽면재기 | 0.1 | 0.30 | 0.25 | 1 | 0.30 | ㎡ |
| 3 | 2순위 | 균열부벽면 | 벽면재기 | 0.1 | 1.04 | 0.25 | 1 | 0.30 | ㎡ |
| 4 | 2순위 | 보수부 망상균열 | 표면처리 | | 8.77 | 4.70 | 8 | 158.47 | ㎡ |

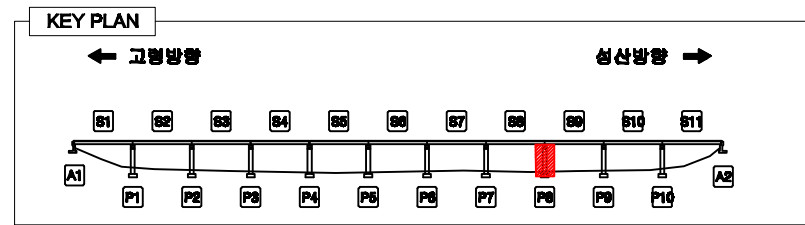
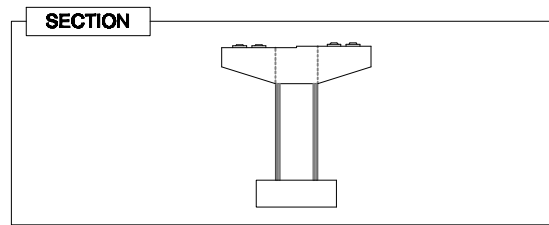
# 회전교 보수보강도 교각 P8

| 번호 | 유선<br>순서 | 손상내용 | 보수방안 | 손상규모 | | | | 단위 | 비고 |
|---|---|---|---|---|---|---|---|---|---|
| 1 | 2순위 | 방형콘크리트균열 | 표면채취 | 0.2 | 0.28 | 0.25 | 2 | 0.18 | ㎡ |
| 10 | 2순위 | 균열 | 표면채취 | 0.2 | 3.88 | 0.25 | 1 | 0.85 | ㎡ |
| 14 | 2순위 | 균열 | 표면채취 | 0.1 | 1.30 | 0.25 | 1 | 0.38 | ㎡ |

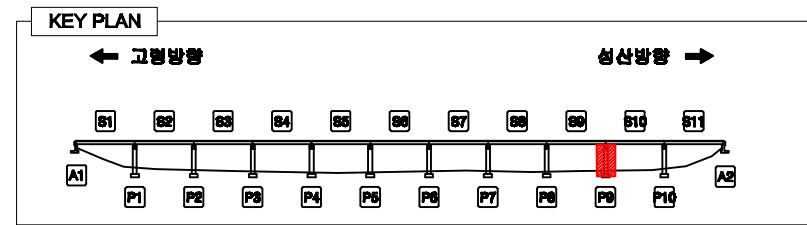
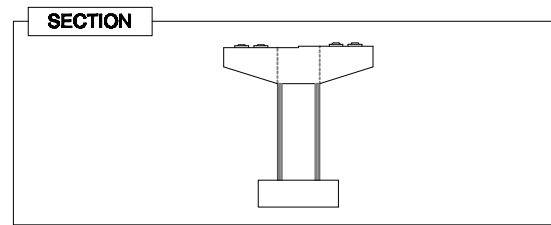
# 회전교 보수보강도 교각 P9

| 번호 | 유선<br>순위 | 손상내용 | 보수방안 | 손상규모 | | | | | 단위 | 비고 |
|---|---|---|---|---|---|---|---|---|---|---|
| 1 | 1순위 | 망상근철균열 | 수리보수 | 0.8 | 0.18 | | 1 | 0.18 | m | |
| 2 | 2순위 | 망상근철파괴균열 | 표면처리 | 0.2 | 0.28 | 0.25 | 1 | 0.07 | ㎡ | |
| 3 | 2순위 | 균열 | 표면처리 | 0.1 | 0.28 | 0.25 | 1 | 0.07 | ㎡ | |
