# 신장2교 보수보강도 바닥판상면S1

| 용역명 | 발주처 | 용역사 | SCALE | DATE | 도면명 | 도면번호 |
|---|---|---|---|---|---|---|
| 국도26호선 회천교 등 16개교 정밀안전점검용역 | 대구국토관리사무소 | (재)한국재난연구원<br>(주)다올기술단 | None | 2020.12 | 바닥판상면S1 | 01 |

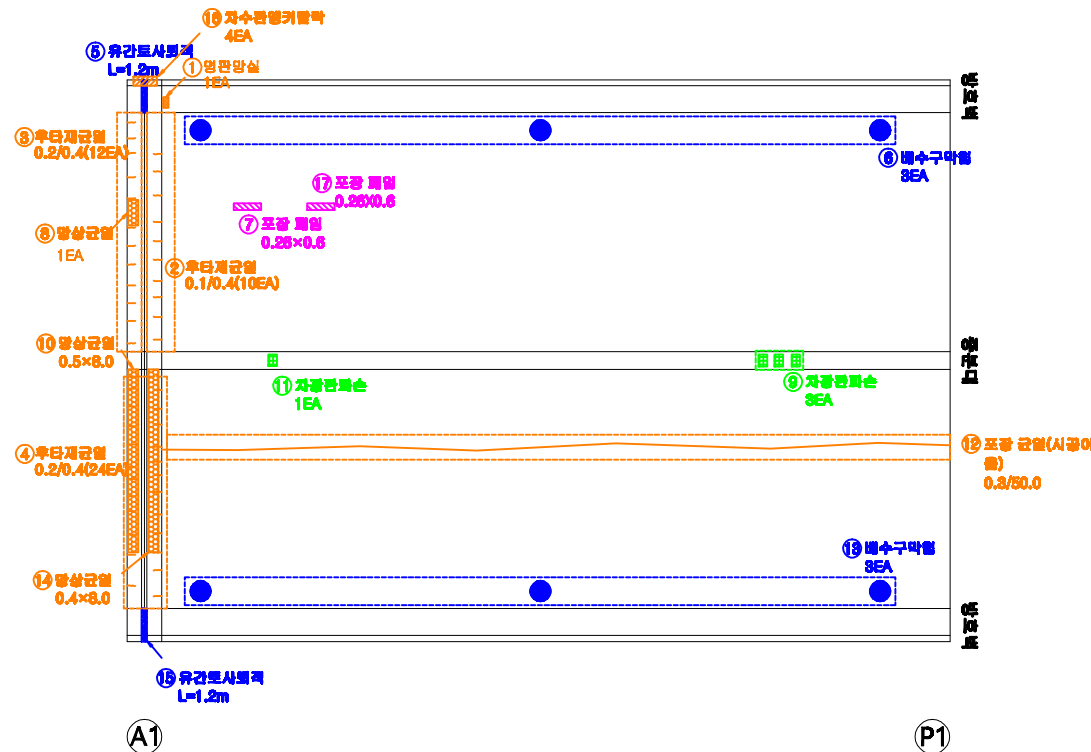
| 번호 | 우선순위 | 손상내용 | 보수방안 | 손상규모 | | | | | 단위 | 비고 |
|---|---|---|---|---|---|---|---|---|---|---|
| 1 | - | 양상근설 | 주위관찰 | | | | 1 | 1.00 | ea | |
| 2 | - | 후타재근설 | 주위관찰 | 0.1 | 0.4 | | 10 | 4.00 | m | |
| 3 | - | 후타재근설 | 주위관찰 | 0.2 | 0.4 | | 12 | 4.80 | m | |
| 4 | - | 후타재근설 | 주위관찰 | 0.2 | 0.4 | | 24 | 9.60 | m | |
| 5 | - | 유간토사외격 | 보수현황 | | 1.2 | | 1 | 1.20 | m | 20'보수 |
| 6 | - | 배수구막힘 | 보수현황 | | | | 8 | 8.00 | ea | 20'보수 |
| 7 | 2순위 | 포강 망설 | 포강소량보수 | 0.26 | 0.6 | | 1 | 0.16 | m | |
| 8 | - | 후타재상근설 | 주위관찰 | | | | 1 | 1.00 | ea | |
| 9 | 3순위 | 자공관포손 | 자공관정비 | | | | 8 | 8.00 | ea | |
| 10 | - | 후타재상근설 | 주위관찰 | 0.5 | 8.0 | | 1 | 4.00 | m | |
| 11 | 3순위 | 자공관포손 | 자공관정비 | | | | 1 | 1.00 | ea | 손상감소 |
| 12 | - | 포강 망설(시공이음) | 주위관찰 | 0.9 | 50.0 | | 1 | 50.00 | m | |
| 13 | - | 배수구막힘 | 보수현황 | | | | 8 | 8.00 | ea | 20'보수 |
| 14 | - | 양상근설 | 주위관찰 | 0.4 | 8.0 | | 1 | 3.20 | m | |
| 15 | - | 유간토사외격 | 보수현황 | | 1.2 | | 1 | 1.20 | m | 20'보수 |
| 16 | - | 자수관셀커탈락 | 주위관찰 | | | | 4 | 4.00 | ea | 신규 |
| 17 | 2순위 | 포강 망설 | 포강소량보수 | 0.26 | 0.6 | | 1 | 0.16 | m | 신규 |

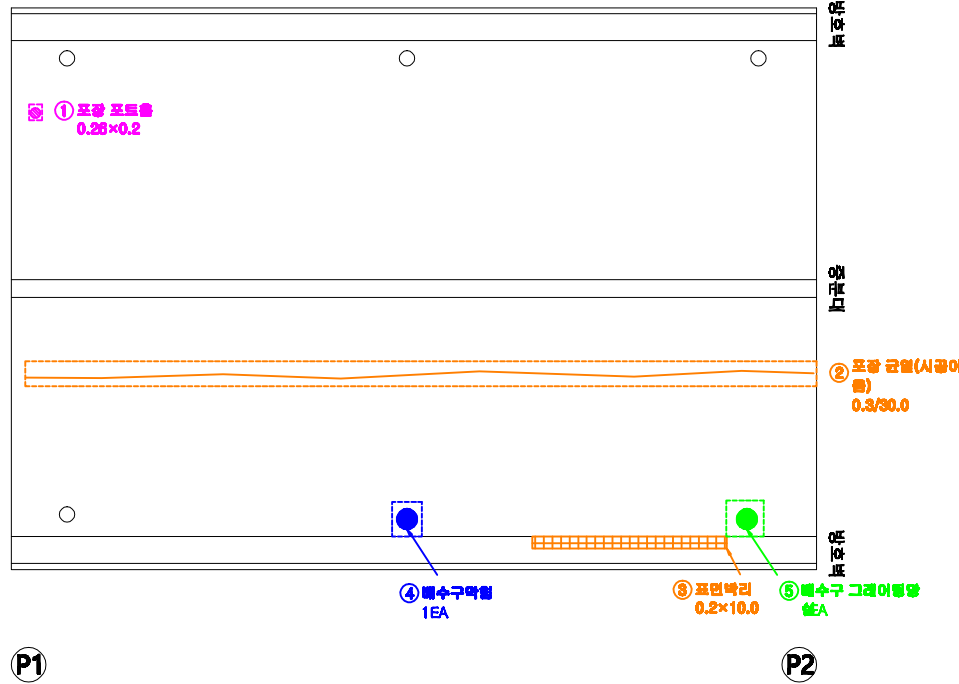
# 신장2교 보수보강도 바닥판상면S2

| 번호 | 우선 순위 | 손상내용 | 보수방안 | 손상규모 | | | | | 단위 | 비고 |
|---|---|---|---|---|---|---|---|---|---|---|
| 1 | 2순위 | 포장 표면층 | 포장소포보수 | | 0.26 | 0.2 | 1 | 0.05 | m <sup>2</sup> | |
| 2 | - | 포장 균열(시공이음) | 주의관찰 | 0.3 | 30.0 | | 1 | 30.00 | m | |
| 3 | - | 포면파리 | 주의관찰 | 0.2 | 10.0 | | 1 | 2.00 | m | |
| 4 | - | 배수구막힘 | 보수물량 | | | | 1 | 1.00 | 개 | 20'보수 |
| 5 | 3순위 | 배수구 그레더링방 | 배수구정개조 | | | | 1 | 1.00 | 개 | |

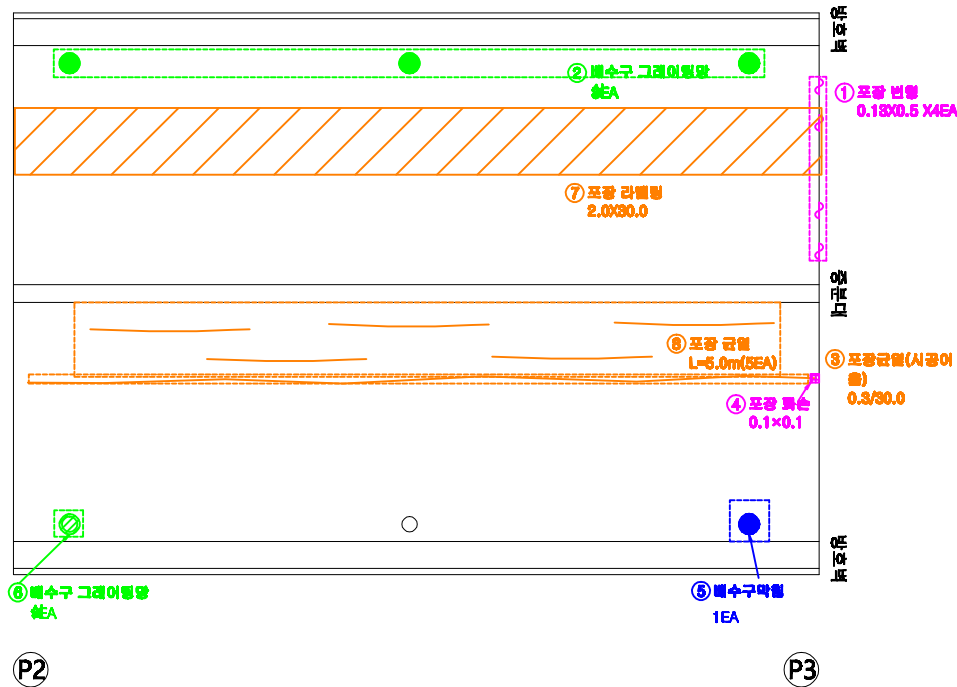
# 신장2교 보수보강도 바닥판상면S3

| 번호 | 우선순위 | 손상내용 | 보수방안 | 손상규모 | | | | | 단위 | 비고 |
|---|---|---|---|---|---|---|---|---|---|---|
| 1 | 2순위 | 포장 변형 | 포장소량보수 | 0.13 | 0.5 | | 4 | 0.26 | m <sup>2</sup> | |
| 2 | 3순위 | 배수구 그레이팅파손 | 배수구덮개교체 | | | | 8 | 8.00 | 개 | |
| 3 | - | 포장 균열(사공이음) | 주위관찰 | 0.3 | 30.0 | | 1 | 30.00 | m | |
| 4 | 2순위 | 포장 파손 | 포장소량보수 | 0.13 | 0.1 | | 1 | 0.01 | m <sup>2</sup> | |
| 5 | - | 배수구막힘 | 보수청소 | | | | 1 | 1.00 | 개 | 20'보수 |
| 6 | 3순위 | 배수구 그레이팅파손 | 배수구덮개교체 | | | | 1 | 1.00 | 개 | |
| 7 | - | 포장 라벨링 | 주위관찰 | 2.0 | 30.0 | | 1 | 60.00 | m <sup>2</sup> | 신규 |
| 8 | - | 포장 균열 | 주위관찰 | 5.0 | | | 5 | 25.00 | m | 신규 |

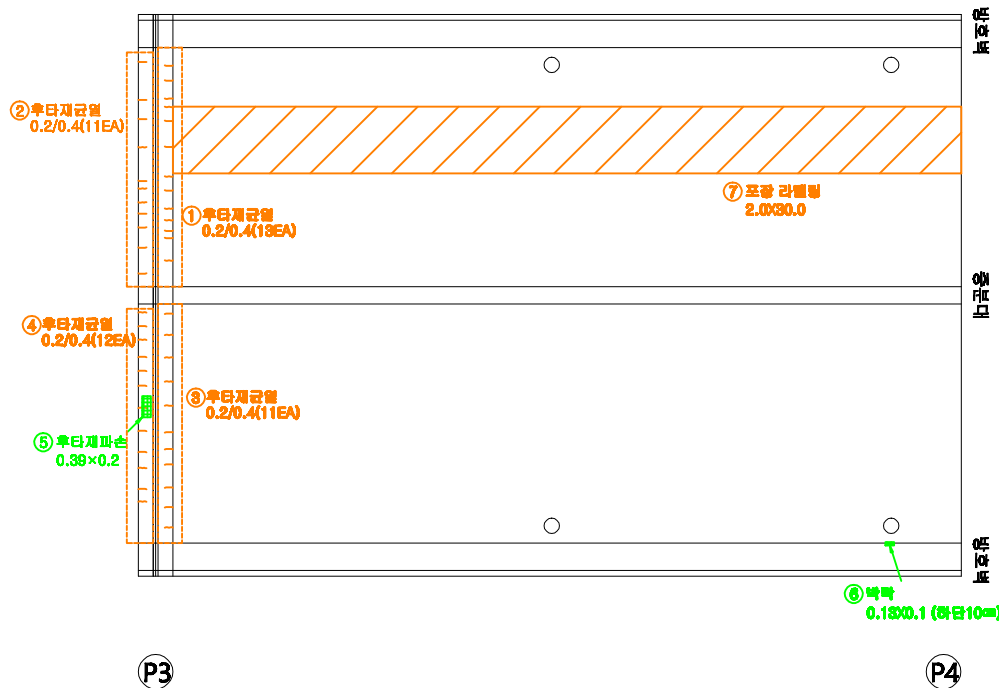
# 신장2교 보수보강도 바닥판상면S4

| 번호 | 우선순위 | 손상내용 | 보수방안 | 손상규모 | | | | | 단위 | 비고 |
|---|---|---|---|---|---|---|---|---|---|---|
| 1 | - | 후타재균열 | 주위콘크리트 | 0.2 | 0.4 | | 18 | 5.20 | m | |
| 2 | - | 후타재균열 | 주위콘크리트 | 0.2 | 0.4 | | 11 | 4.40 | m | |
| 3 | - | 후타재균열 | 주위콘크리트 | 0.2 | 0.4 | | 11 | 4.40 | m | |
| 4 | - | 후타재균열 | 주위콘크리트 | 0.2 | 0.4 | | 12 | 4.80 | m | |
| 5 | 3순위 | 후타재파손 | 단면보수 | | 0.39 | 0.2 | 1 | 0.08 | m² | |
| 6 | 3순위 | 벽박 | 단면보수 | | 0.18 | 0.1 | 1 | 0.01 | m² | 하단10cm |
| 7 | - | 포장 라벨링 | 주위콘크리트 | 2.0 | 30.0 | | 1 | 60.00 | m² | 상구 |

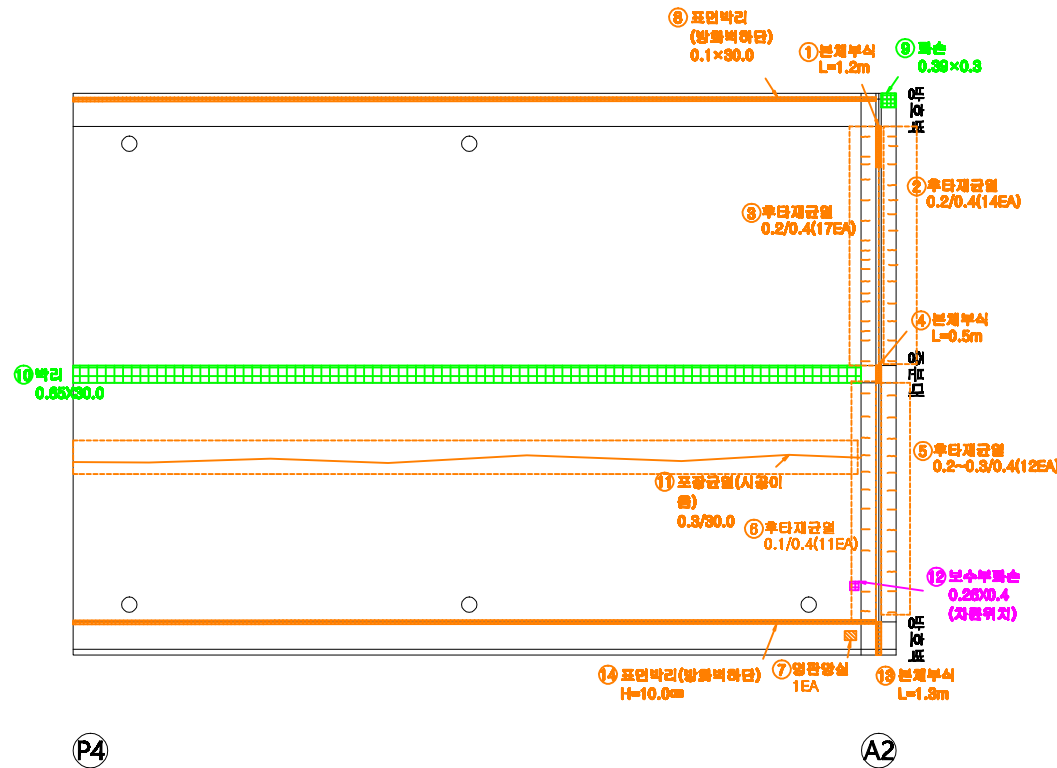
# 신장2교 보수보강도 바닥판상면S5

| 번호 | 우선 순위 | 손상내용 | 보수방안 | 손상규모 | | | | | 단위 | 비고 |
|---|---|---|---|---|---|---|---|---|---|---|
| 1 | - | 본체부식 | 주위콘크리트 | | 1.2 | | 1 | 1.20 | m | |
| 2 | - | 후타재균열 | 주위콘크리트 | 0.2 | 0.4 | | 14 | 5.60 | m | |
| 3 | - | 후타재균열 | 주위콘크리트 | 0.2 | 0.4 | | 17 | 6.80 | m | |
| 4 | - | 본체부식 | 주위콘크리트 | | 0.5 | | 1 | 0.50 | m | |
| 5 | - | 후타재균열 | 주위콘크리트 | 0.2~0.3 | 0.4 | | 12 | 4.80 | m | |
| 6 | - | 후타재균열 | 주위콘크리트 | 0.1 | 0.4 | | 11 | 4.40 | m | |
| 7 | - | 양판양철 | 주위콘크리트 | | | | 1 | 1.00 | ea | |
| 8 | - | 표면바리 | 주위콘크리트 | 0.1 | 30.0 | | 1 | 3.00 | m | 방화벽하단 |
| 9 | 3순위 | 콘크리트 | 단면보수 | 0.30 | 0.3 | | 1 | 0.12 | m | |
| 10 | 3순위 | 바리 | 단면보수 | 0.65 | 30.0 | | 1 | 19.50 | m | 중분대상단 |
| 11 | - | 표면양철(시공여부) | 주위콘크리트 | 0.3 | 80.0 | | 1 | 24.00 | m | |
| 12 | 2순위 | 보수부파손 | 표면소파보수 | 0.30 | 0.3 | | 1 | 0.12 | m | 차량위치 |
| 13 | - | 본체부식 | 주위콘크리트 | | 1.3 | | 1 | 1.30 | m | |
| 14 | - | 표면바리 | 주위콘크리트 | 0.1 | | | 1 | 0.10 | m | 방화벽하단 |

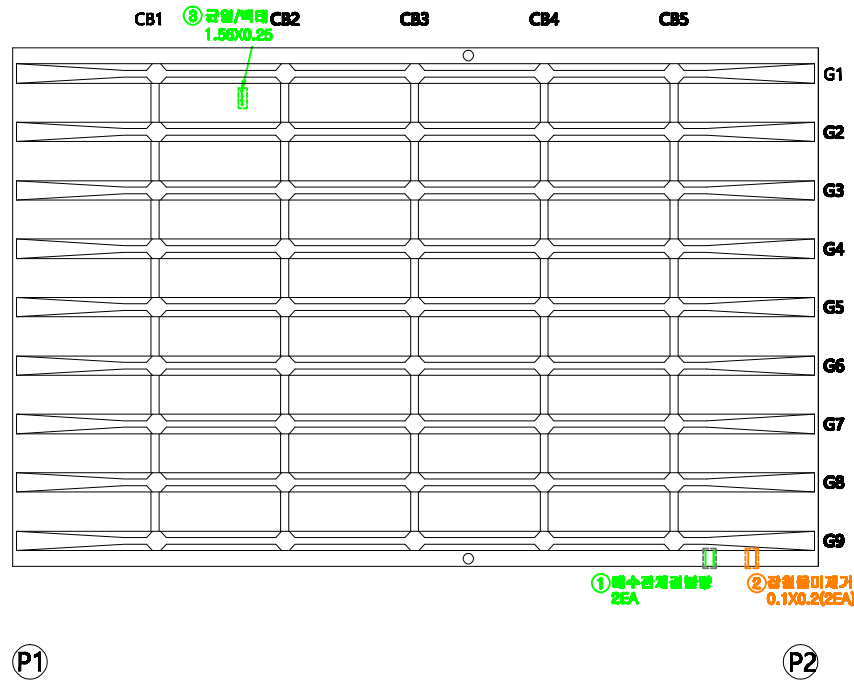
# 신장2교 보수보강도 바닥판하면S2

| 번호 | 우선 순위 | 손상내용 | 보수방안 | 손상규모 | | | | | 단위 | 비고 |
|---|---|---|---|---|---|---|---|---|---|---|
| 1 | 3순위 | 배수관재질불량 | 배수관재질 | | | | 2 | 2.00 | ea | |
| 2 | - | 관절음미재거 | 관절음미재거 | 0.1 | 0.2 | | 2 | 0.04 | m² | |
| 3 | 3순위 | 균열부벽데 | 표면처리 | 1.56 | 0.25 | | 1 | 1.56 | m² | |

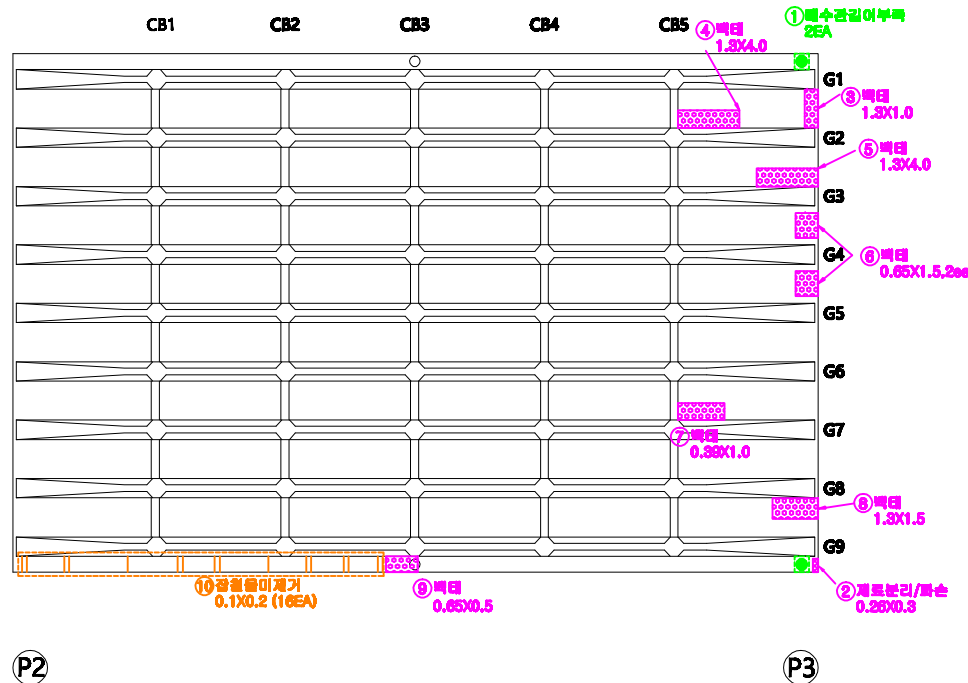
# 신장2교 보수보강도 바닥판하면S3

| 번호 | 우선순위 | 손상내용 | 보수방안 | 손상규모 | | | | | 단위 | 비고 |
|---|---|---|---|---|---|---|---|---|---|---|
| 1 | 3순위 | 배수관길어부족 | 배수관길어연장 | | | | 2 | 2.00 | ea | |
| 2 | 2순위 | 재료분리/파손 | 단면보수 | 0.26 | 0.3 | | 1 | 0.08 | m² | |
| 3 | 2순위 | 벽태 | 벽태재거 | 1.3 | 1.0 | | 1 | 1.30 | m² | |
| 4 | 2순위 | 벽태 | 벽태재거 | 1.3 | 4.0 | | 1 | 5.20 | m² | |
| 5 | 2순위 | 벽태 | 벽태재거 | 1.3 | 4.0 | | 1 | 5.20 | m² | |
| 6 | 2순위 | 벽태 | 벽태재거 | 0.65 | 1.5 | | 2 | 1.95 | m² | |
| 7 | 2순위 | 벽태 | 벽태재거 | 0.39 | 1.0 | | 1 | 0.39 | m² | |
| 8 | 2순위 | 벽태 | 벽태재거 | 1.3 | 1.5 | | 1 | 1.95 | m² | |
| 9 | 2순위 | 벽태 | 벽태재거 | 0.65 | 0.5 | | 1 | 0.33 | m² | |
| 10 | - | 강철근미재거 | 주위관찰 | 0.1 | 0.2 | | 16 | 0.32 | m² | |

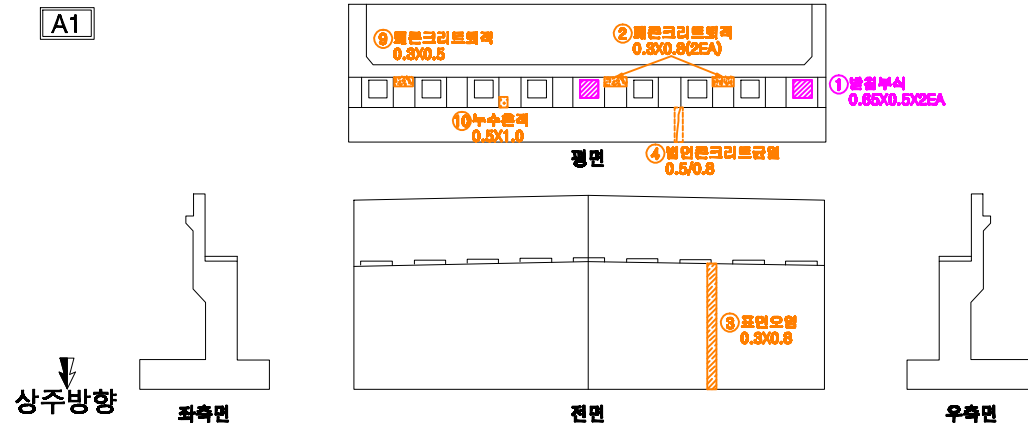
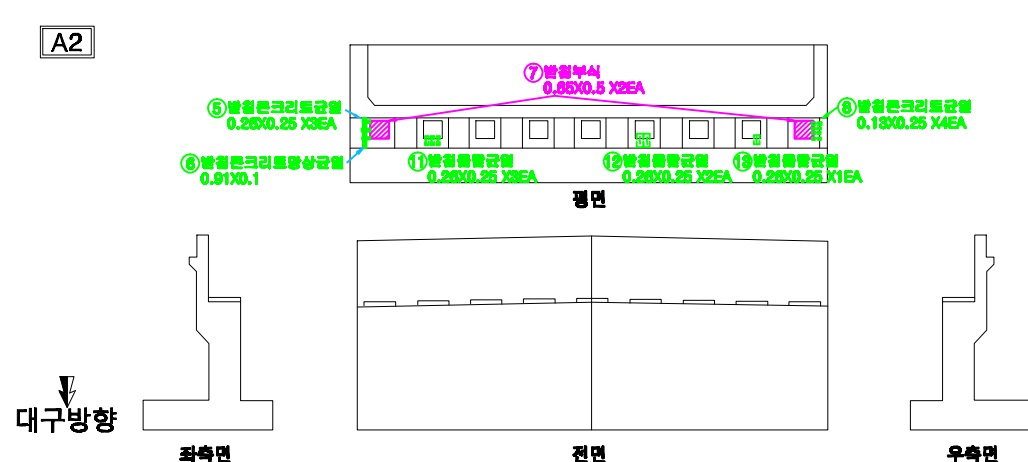
# 신장2교 보수보강도 교대A1,A2

| 번호 | 우선 순위 | 손상내용 | 보수방안 | 손상규모 | | | | | 단위 | 비고 |
|---|---|---|---|---|---|---|---|---|---|---|
| 1 | 2순위 | 방침부식 | 도광보수 | 0.05 | 0.5 | 2 | 0.05 | m <sup>2</sup> | | |
| 4 | - | 표면크리트균열 | 주위관찰 | 0.5 | 0.8 | 1 | 0.80 | m | | |
| 5 | 3순위 | 표면크리트균열 | 표면처리 | 0.1 | 0.26 | 0.25 | 3 | 0.20 | m <sup>2</sup> | |
| 6 | 3순위 | 표면크리트균열 | 표면처리 | 0.91 | 0.1 | 1 | 0.09 | m <sup>2</sup> | | |
| 7 | 2순위 | 방침부식 | 도광보수 | 0.05 | 0.5 | 2 | 0.05 | m <sup>2</sup> | | |
| 8 | 3순위 | 표면크리트균열 | 표면처리 | 0.2 | 0.13 | 0.25 | 4 | 0.18 | m <sup>2</sup> | |
| 10 | - | 누수흔적 | 주위관찰 | 0.5 | 1.0 | 1 | 0.50 | m <sup>2</sup> | 신규 | |
| 11 | 3순위 | 표면크리트균열 | 표면처리 | 0.1 | 0.26 | 0.25 | 3 | 0.20 | m <sup>2</sup> | 신규 |
| 12 | 3순위 | 표면크리트균열 | 표면처리 | 0.1 | 0.26 | 0.25 | 2 | 0.13 | m <sup>2</sup> | 신규 |
| 13 | 3순위 | 표면크리트균열 | 표면처리 | 0.1 | 0.26 | 0.25 | 1 | 0.07 | m <sup>2</sup> | 신규 |

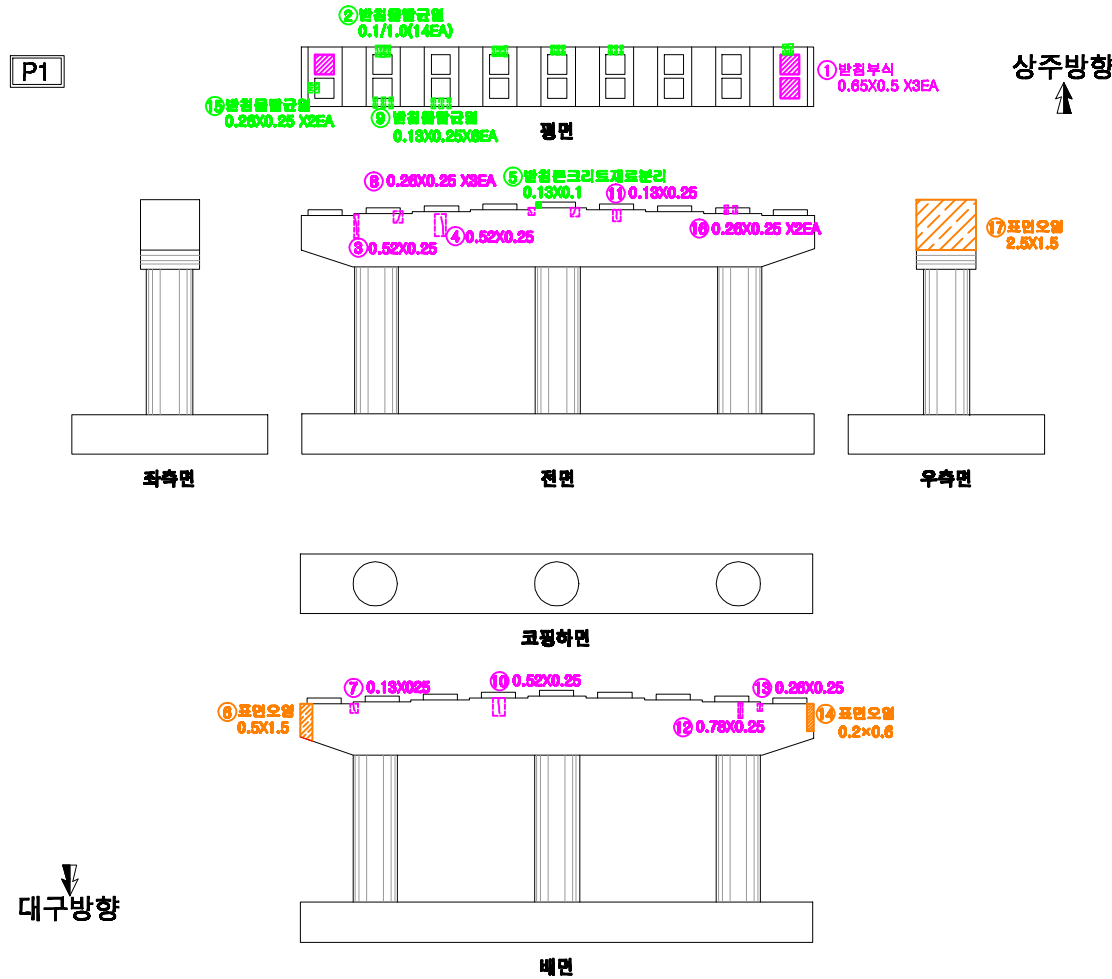
# 신장2교 보수보강도 교각P1

| 번호 | 우선 순위 | 손상내용 | 보수방안 | 손상규모 | | | | | 단위 | 비고 |
|---|---|---|---|---|---|---|---|---|---|---|
| 1 | 2순위 | 방침부식 | 도광보수 | 0.65 | 0.5 | | 8 | 0.98 | m² | |
| 2 | 3순위 | 방침물결균열 | 표면치리 | | 1.3 | 0.25 | 14 | 4.55 | m² | |
| 3 | 2순위 | 균열 | 표면치리 | 0.2 | 0.52 | 0.25 | 1 | 0.13 | m² | |
| 4 | 2순위 | 균열 | 표면치리 | 0.1 | 0.52 | 0.25 | 1 | 0.13 | m² | |
| 7 | 2순위 | 균열 | 표면치리 | 0.1 | 0.13 | 0.25 | 1 | 0.03 | m² | |
| 8 | 2순위 | 균열 | 표면치리 | 0.1 | 0.26 | 0.25 | 8 | 0.20 | m² | |
| 9 | 3순위 | 방침물결균열 | 표면치리 | | 0.13 | 0.25 | 8 | 0.20 | m² | |
| 10 | 2순위 | 균열 | 표면치리 | 0.1 | 0.52 | 0.25 | 1 | 0.13 | m² | |
| 11 | 2순위 | 균열 | 표면치리 | 0.1 | 0.13 | 0.25 | 1 | 0.03 | m² | |
| 12 | 2순위 | 균열 | 표면치리 | 0.1 | 0.76 | 0.25 | 1 | 0.20 | m² | |
| 13 | 2순위 | 균열 | 표면치리 | 0.1 | 0.26 | 0.25 | 1 | 0.07 | m² | |
| 15 | 3순위 | 방침물결균열 | 표면치리 | 0.1 | 0.26 | 0.25 | 2 | 0.13 | m² | 신규 |
| 16 | 2순위 | 균열 | 표면치리 | 0.1 | 0.26 | 0.25 | 2 | 0.13 | m² | 신규 |

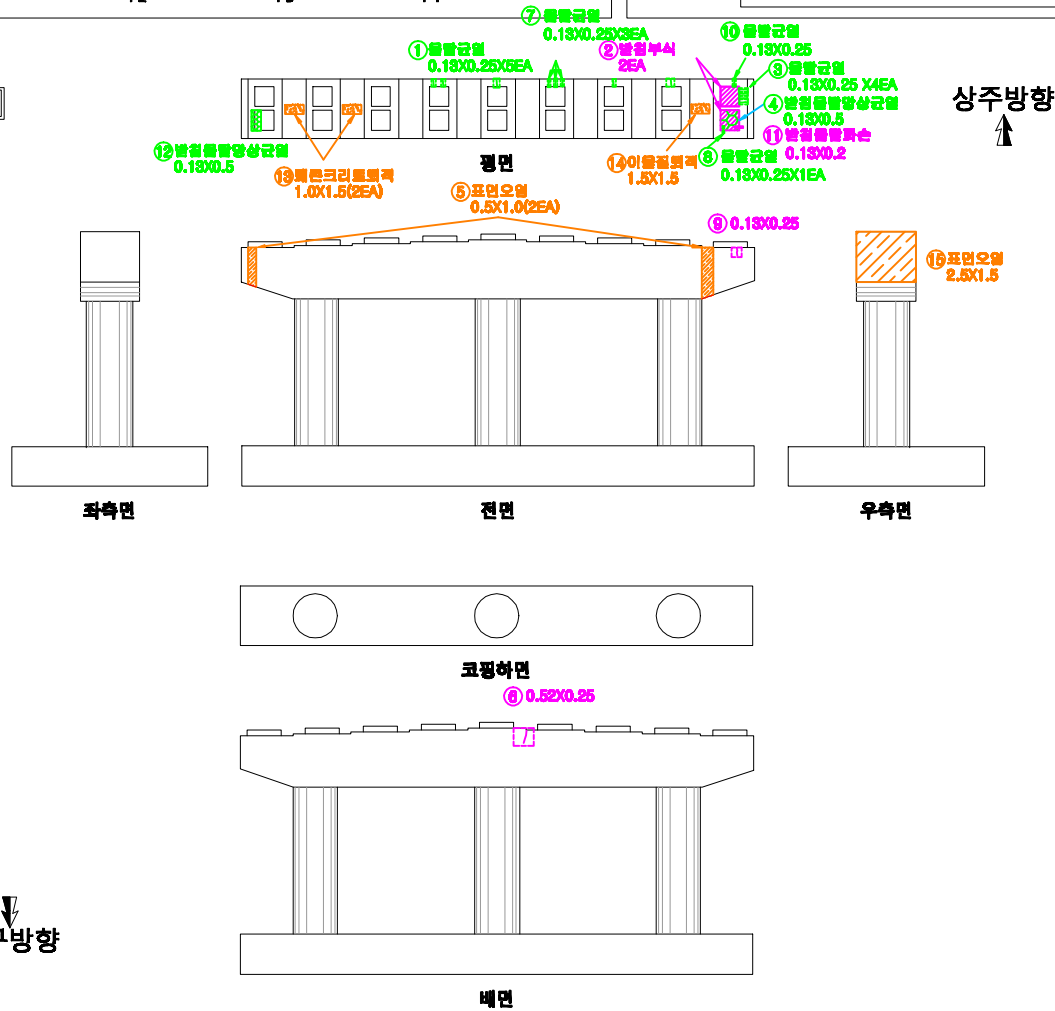
# 신장2교 보수보강도 교각P3

| 번호 | 우선 순위 | 손상내용 | 보수방안 | 손상규모 | | | | | 단위 | 비고 |
|---|---|---|---|---|---|---|---|---|---|---|
| 1 | 3순위 | 반침물갈균열 | 표면치리 | | 0.13 | 0.25 | 5 | 0.16 | m <sup>2</sup> | |
| 2 | 2순위 | 반침부식 | 도장보수 | | 0.05 | 0.5 | 1 | 0.05 | m <sup>2</sup> | |
| 3 | 3순위 | 반침물갈균열 | 표면치리 | | 0.13 | 0.25 | 4 | 0.13 | m <sup>2</sup> | |
| 4 | 3순위 | 반침물갈균열 | 표면치리 | | 0.13 | 0.5 | 1 | 0.07 | m <sup>2</sup> | |
| 6 | 2순위 | 균열 | 표면치리 | 0.1 | 0.52 | 0.25 | 1 | 0.13 | m <sup>2</sup> | |
| 7 | 3순위 | 반침물갈균열 | 표면치리 | 0.1 | 0.13 | 0.25 | 3 | 0.10 | m <sup>2</sup> | |
| 8 | 3순위 | 반침물갈균열 | 표면치리 | 0.2 | 0.13 | 0.25 | 1 | 0.08 | m <sup>2</sup> | 특종가 |
| 9 | 2순위 | 균열 | 표면치리 | 0.1 | 0.13 | 0.25 | 1 | 0.08 | m <sup>2</sup> | |
| 10 | 3순위 | 반침물갈균열 | 표면치리 | 0.2 | 0.13 | 0.25 | 1 | 0.08 | m <sup>2</sup> | |
| 11 | 2순위 | 반침 물갈균열 | 단면보수 | | 0.13 | 0.2 | 1 | 0.08 | m <sup>2</sup> | |
| 12 | 3순위 | 반침물갈균열 | 표면치리 | | 0.13 | 0.5 | 1 | 0.07 | m <sup>2</sup> | 신규 |

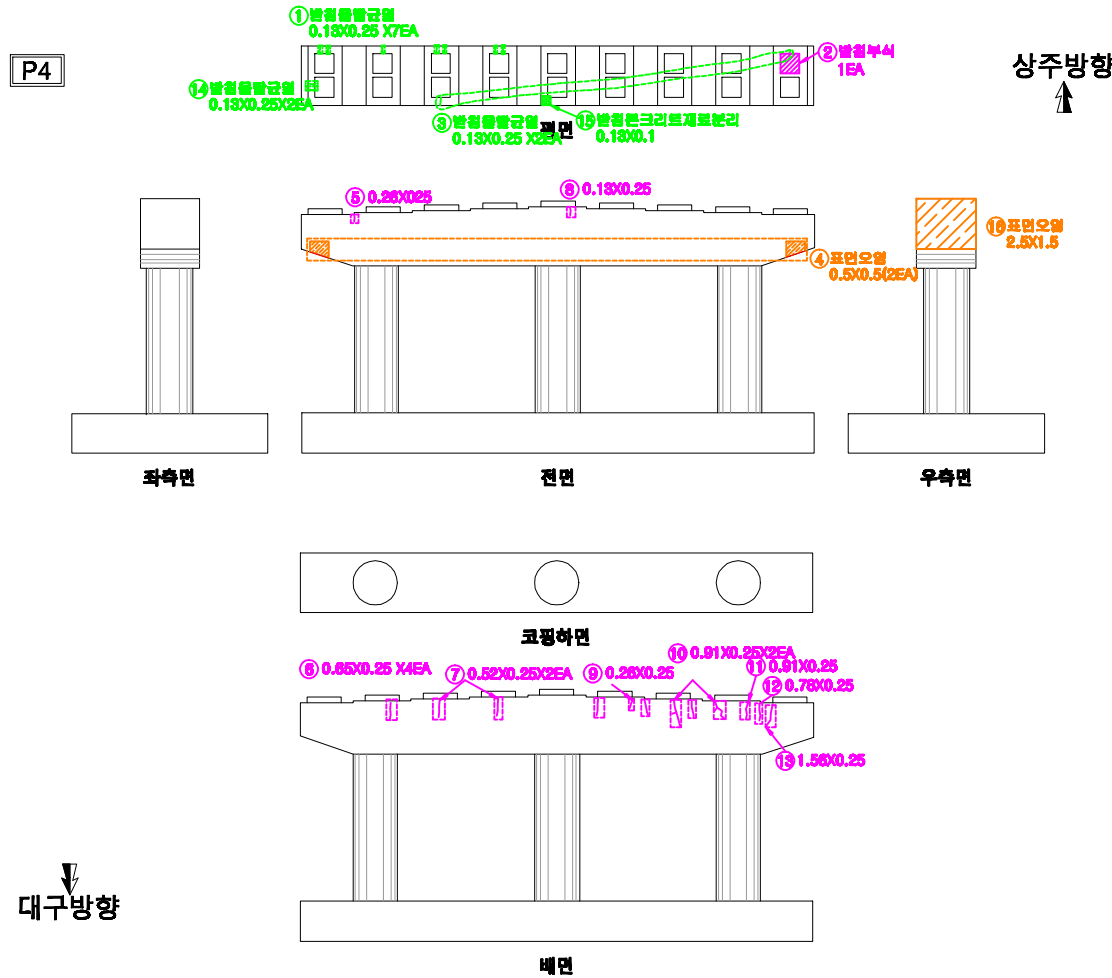
# 신장2교 보수보강도 교각P4

| 번호 | 우선 순위 | 손상내용 | 보수방안 | 손상규모 | | | | | 단위 | 비고 |
|---|---|---|---|---|---|---|---|---|---|---|
| 1 | 3순위 | 방침물결균열 | 표면처리 | 0.13 | 0.25 | 7 | 0.28 | ㎡ | | |
| 2 | 2순위 | 방침부식 | 도장보수 | 0.65 | 0.5 | 1 | 0.98 | ㎡ | | |
| 3 | 3순위 | 방침물결균열 | 표면처리 | 0.13 | 0.25 | 2 | 0.07 | ㎡ | | |
| 5 | 2순위 | 균열 | 표면처리 | 0.1 | 0.26 | 0.25 | 1 | 0.07 | ㎡ | |
| 6 | 2순위 | 균열 | 표면처리 | 0.1 | 0.65 | 0.25 | 4 | 0.95 | ㎡ | |
| 7 | 2순위 | 균열 | 표면처리 | 0.1 | 0.52 | 0.25 | 2 | 0.26 | ㎡ | |
| 8 | 2순위 | 균열 | 표면처리 | 0.1 | 0.18 | 0.25 | 1 | 0.08 | ㎡ | |
| 9 | 2순위 | 균열 | 표면처리 | 0.1 | 0.26 | 0.25 | 1 | 0.07 | ㎡ | |
| 10 | 2순위 | 균열 | 표면처리 | 0.1 | 0.91 | 0.25 | 2 | 0.46 | ㎡ | |
| 11 | 2순위 | 균열 | 표면처리 | 0.2 | 0.91 | 0.25 | 1 | 0.28 | ㎡ | |
| 12 | 2순위 | 균열 | 표면처리 | 0.1 | 0.76 | 0.25 | 1 | 0.20 | ㎡ | |
| 13 | 2순위 | 균열 | 표면처리 | 0.1 | 1.56 | 0.25 | 1 | 0.36 | ㎡ | |
| 14 | 3순위 | 방침물결균열 | 표면처리 | 0.1 | 0.13 | 0.25 | 2 | 0.07 | ㎡ | 신규 |
| 15 | 3순위 | 방침물결균열 | 표면처리 | 0.13 | 0.1 | 1 | 0.01 | ㎡ | 신규 | |
