# 전경고가교 보수보강도 바닥판 상면 S1

| 용역명 | 발주처 | 용역사 | SCALE | DATE | 도면명 | 도면번호 |
|---|---|---|---|---|---|---|
| 국도26호선 회전교 동 16개교 정밀안전점검용역 | 대구국토관리사무소 | (재)한국재난연구원<br>(주)다음기술단 | None | 2020.12 | 바닥판 상면 S1 | 01 |

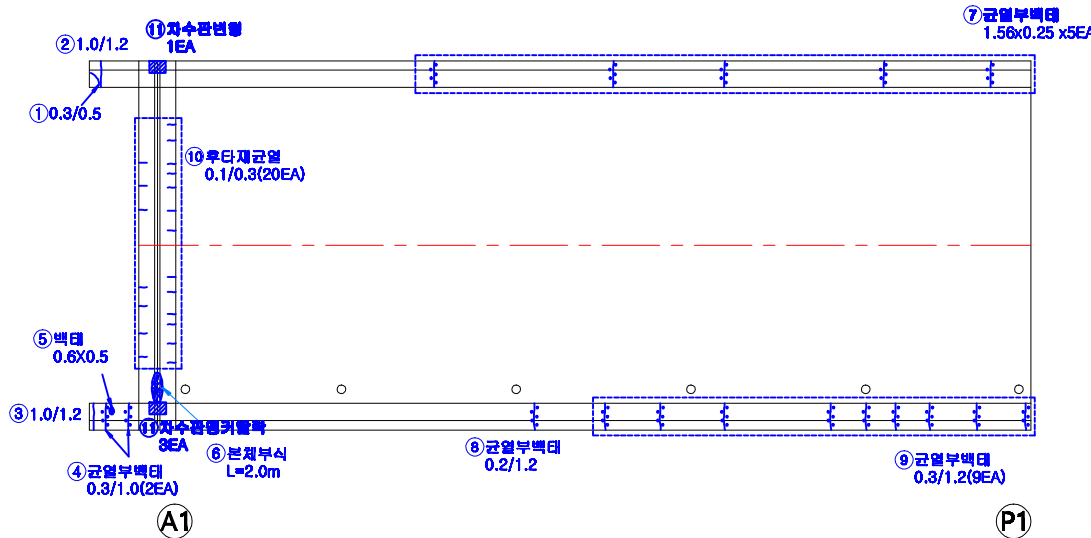
| 번호 | 우선순위 | 손상내용 | 보수방안 | 손상규모 | | | | 단위 | 비고 |
|---|---|---|---|---|---|---|---|---|---|
| 1 | - | 균열 | 보수완료 | 0.8 | 0.5 | | 1 | 0.50 | m 18'보수 |
| 2 | - | 균열 | 보수완료 | 1.0 | 1.2 | | 1 | 1.20 | m 18'보수 |
| 3 | - | 균열 | 보수완료 | 1.0 | 1.2 | | 1 | 1.20 | m 18'보수 |
| 4 | - | 균열부벽태 | 보수완료 | 0.3 | 1.0 | | 2 | 2.00 | m 18'보수 |
| 5 | - | 벽태 | 보수완료 | | 0.8 | 0.5 | 1 | 0.30 | m 18'보수 |
| 6 | - | 본체부식 | 보수완료 | | 2.0 | | 1 | 2.00 | m 20'보수 |
| 7 | - | 균열부벽태 | 보수완료 | 0.8 | 1.2 | | 5 | 6.00 | m 18'보수 |
| 8 | - | 균열부벽태 | 보수완료 | 0.2 | 1.2 | | 1 | 1.20 | m 18'보수 |
| 9 | - | 균열부벽태 | 보수완료 | 0.8 | 1.2 | | 9 | 10.80 | m 18'보수 |
| 10 | - | 후타재균열 | 보수완료 | 0.1 | 0.3 | | 20 | 6.00 | m 20'보수 |
| 11 | - | 자수관변형 | 보수완료 | | | | 1 | 1.00 | 매 20'보수 |
| 12 | - | 자수관열거발목 | 보수완료 | | | | 8 | 8.00 | 매 20'보수 |

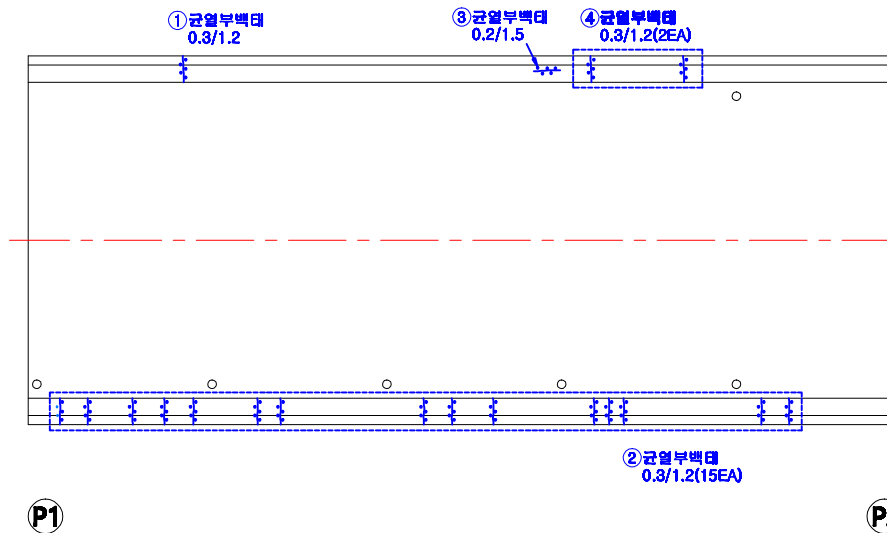
# 전경고가교 보수보강도 바닥판 상면 S2

| 번호 | 우선순위 | 손상내용 | 보수방안 | 손상규모 | | | | 단위 | 비고 |
|---|---|---|---|---|---|---|---|---|---|
| 1 | - | 균열 | 보수원료 | 0.3 | 1.2 | | 1 | 1.20 | m 18'보수 |
| 2 | - | 균열 | 보수원료 | 0.3 | 1.2 | | 15 | 18.00 | m 18'보수 |
| 3 | - | 균열 | 보수원료 | 0.2 | 1.5 | | 1 | 1.50 | m 18'보수 |
| 4 | - | 균열 | 보수원료 | 0.3 | 1.2 | | 2 | 2.40 | m 18'보수 |

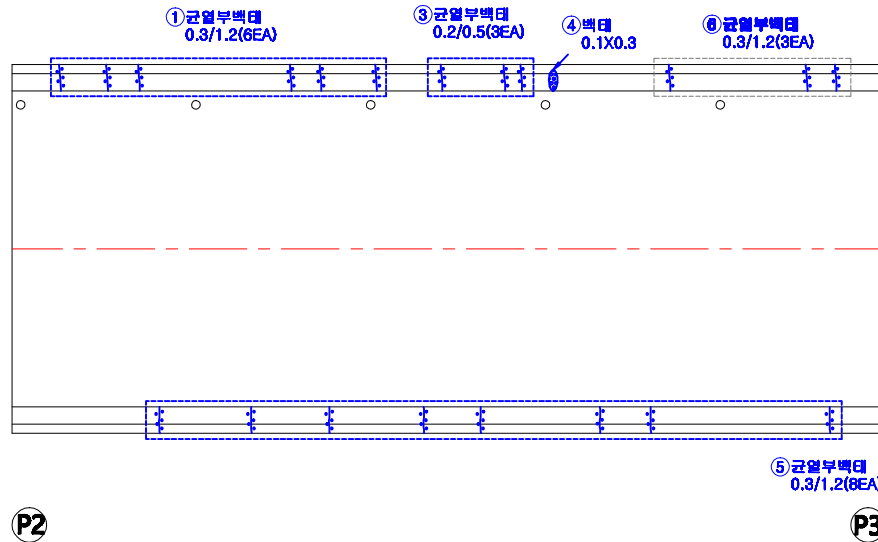
# 전경고가교 보수보강도 바닥판 상면 S3

| 번호 | 우천<br>순위 | 손상내용 | 보수방안 | 손상규모 | | | | | 단위 | 비고 |
|---|---|---|---|---|---|---|---|---|---|---|
| 1 | - | 균열부벽태 | 보수완료 | 0.3 | 1.2 | | 8 | 7.20 | m <sup>2</sup> | 18'보수 |
| 2 | - | 균열부벽태 | 보수완료 | 0.2 | 0.5 | | 3 | 1.50 | m <sup>2</sup> | 18'보수 |
| 3 | - | 벽태 | 보수완료 | | 0.1 | 0.3 | 1 | 0.03 | m <sup>2</sup> | 18'보수 |
| 4 | - | 균열부벽태 | 보수완료 | 0.3 | 1.2 | | 8 | 9.60 | m <sup>2</sup> | 18'보수 |
| 5 | - | 균열부벽태 | 보수완료 | 0.3 | 1.2 | | 3 | 3.60 | m <sup>2</sup> | 18'보수 |

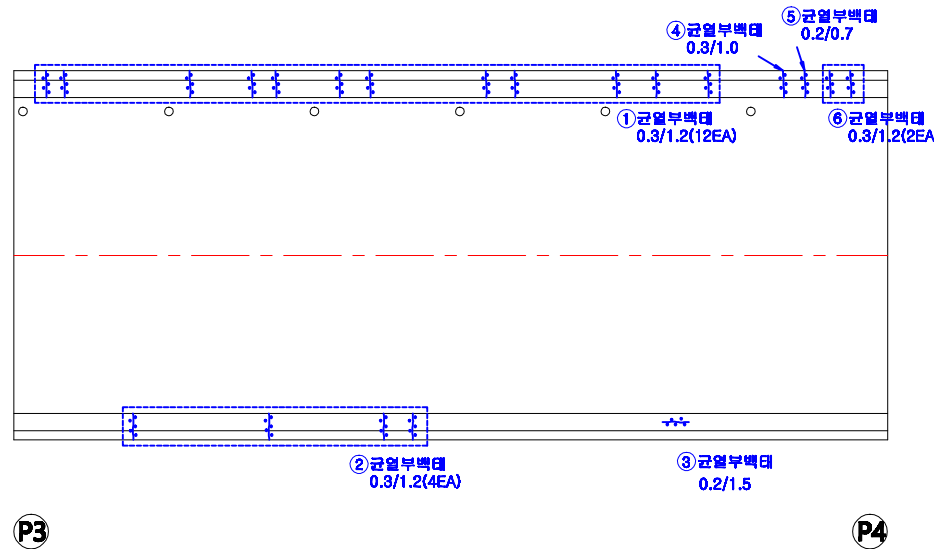
# 전경고가교 보수보강도 바닥판 상면 S4

| 번호 | 우선순위 | 손상내용 | 보수방안 | 손상규모 | | | | 단위 | 비고 |
|---|---|---|---|---|---|---|---|---|---|
| 1 | - | 균열부백태 | 보수완료 | 0.3 | 1.2 | | 12 | 14.40 | m <sup>2</sup> 18'보수 |
| 2 | - | 균열부백태 | 보수완료 | 0.3 | 1.2 | | 4 | 4.80 | m <sup>2</sup> 18'보수 |
| 3 | - | 균열부백태 | 보수완료 | 0.2 | 1.5 | | 1 | 1.50 | m <sup>2</sup> 18'보수 |
| 4 | - | 균열부백태 | 보수완료 | 0.3 | 1.0 | | 1 | 1.00 | m <sup>2</sup> 18'보수 |
| 5 | - | 균열부백태 | 보수완료 | 0.2 | 0.7 | | 1 | 0.70 | m <sup>2</sup> 18'보수 |
| 6 | - | 균열부백태 | 보수완료 | 0.3 | 1.2 | | 2 | 2.40 | m <sup>2</sup> 18'보수 |

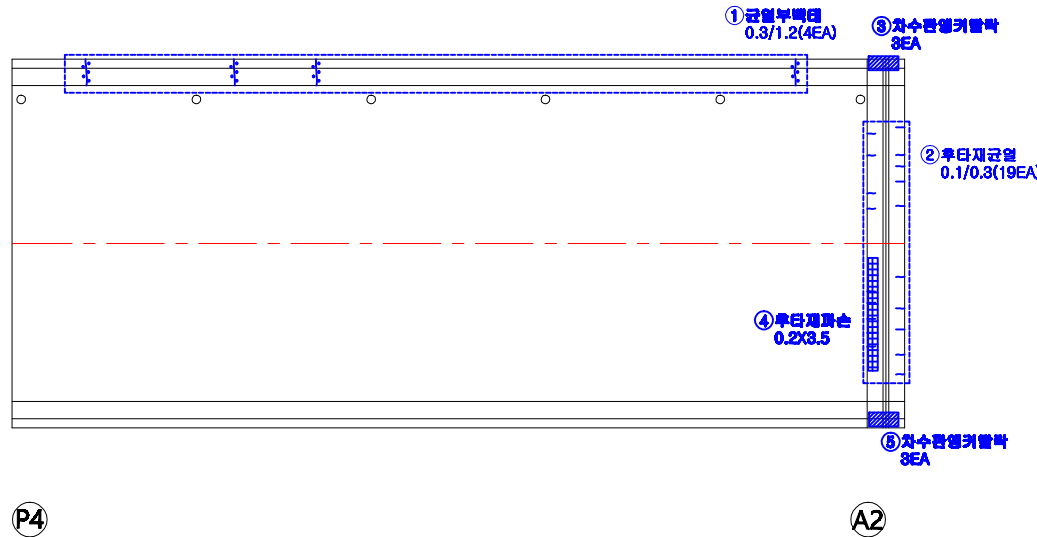
# 전경고가교 보수보강도 바닥판 상면 S5

| 번호 | 우선 순위 | 손상 내용 | 보수방안 | 손상규모 | | | | | 단위 | 비고 |
|---|---|---|---|---|---|---|---|---|---|---|
| 1 | - | 콘열부벽태 | 보수완료 | 0.3 | 1.2 | | 4 | 4.80 | m <sup>2</sup> | 18'보수 |
| 2 | - | 후타재콘열 | 보수완료 | 0.1 | 0.3 | | 19 | 5.70 | m <sup>2</sup> | 20'보수 |
| 3 | - | 차수관열커말박 | 보수완료 | | | | 8 | 8.00 | 매 | 20'보수 |
| 4 | - | 후타재파손 | 보수완료 | | 0.2 | 3.5 | 1 | 0.70 | m <sup>2</sup> | 20'보수 |
| 5 | - | 차수관열커말박 | 보수완료 | | | | 8 | 8.00 | 매 | 20'보수 |

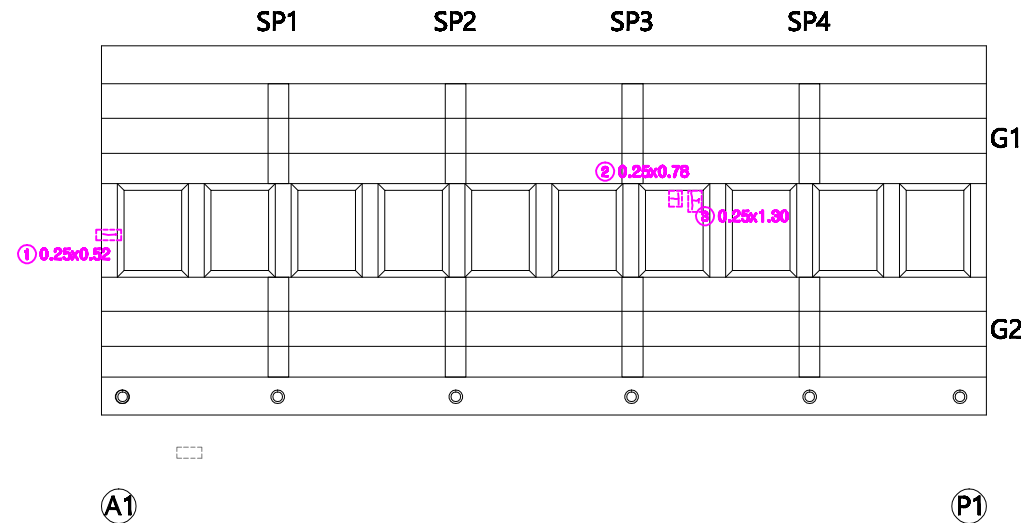
# 전경고가교 보수보강도 바닥판 하면 및 거더외부, 가로보 S1

| 번호 | 우선 순위 | 손상 내용 | 보수방안 | 손상규모 | | | | | 단위 | 비고 |
|---|---|---|---|---|---|---|---|---|---|---|
| 1 | 2순위 | 균열 | 표면처리 | 0.1 | 0.62 | 0.25 | 1 | 0.38 | m | 심규 |
| 2 | 2순위 | 균열 | 표면처리 | 0.05 | 0.78 | 0.25 | 1 | 0.20 | m | 심규 |
| 3 | 2순위 | 균열 | 표면처리 | 0.05 | 1.30 | 0.25 | 1 | 0.38 | m | 심규 |

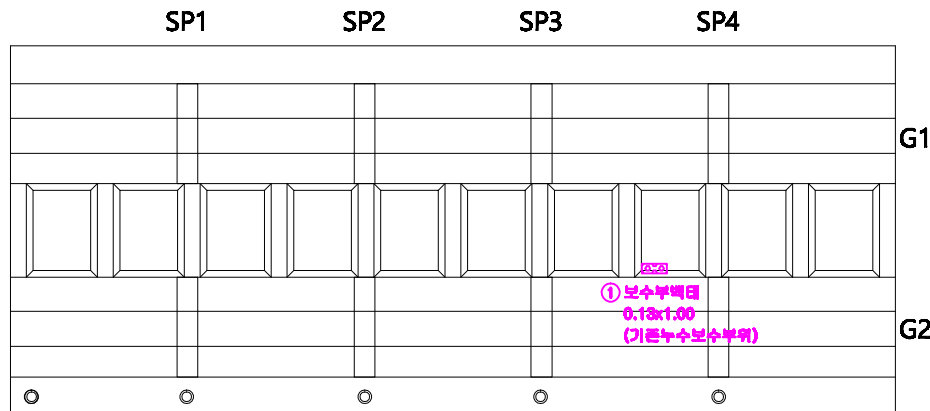
# 전경고가교 보수보강도 바닥판 하면 및 거더외부, 가로보 S2

| 번호 | 우선 순위 | 손상 내용 | 보수방안 | 손상규모 | | | | | 단위 | 비고 |
|---|---|---|---|---|---|---|---|---|---|---|
| 1 | 2순위 | 보수부위 | 벽면제거 | | 0.13 | 1.00 | 1 | 0.13 | m | 신규 |

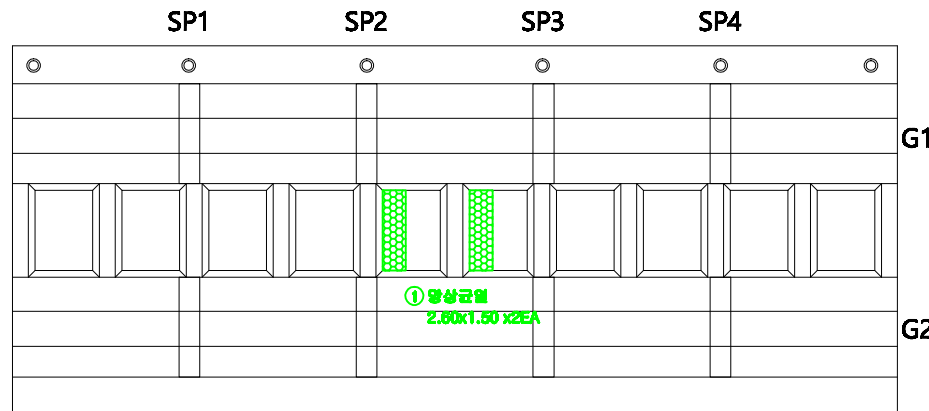
# 전경고가교 보수보강도 바닥판 하면 및 거더외부, 가로보 S3

| 번호 | 우선 순위 | 손상 내용 | 보수방안 | 손상규모 | | | | | 단위 | 비고 |
|---|---|---|---|---|---|---|---|---|---|---|
| 1 | 중위 | 망상근열 | 표면처리 | | 2.80 | 1.50 | 2 | 7.80 | m <sup>2</sup> | 신규 |

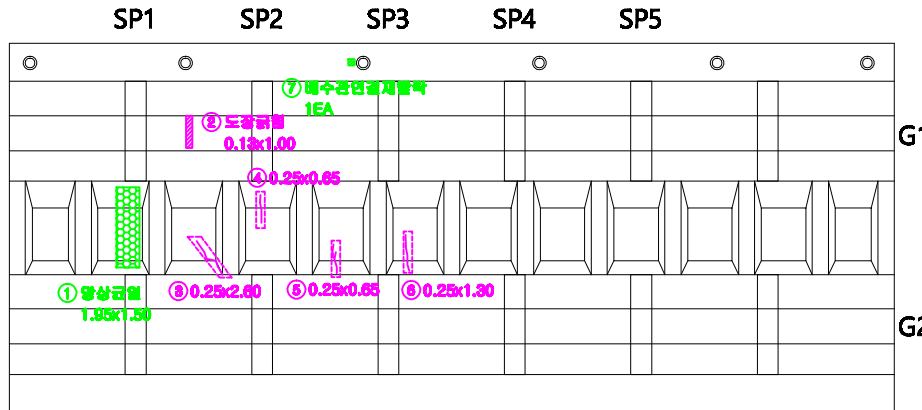
# 전경고가교 보수보강도 바닥판 하면 및 거더외부, 가로보 S4

| 번호 | 우선 순위 | 손상 내용 | 보수방안 | 손상규모 | | | | | 단위 | 비고 |
|---|---|---|---|---|---|---|---|---|---|---|
| 1 | 2순위 | 망상근열 | 표면처리 | | 1.95 | 1.50 | 1 | 2.93 | ㎡ | 신규 |
| 2 | 2순위 | 도랑균열 | 도랑보수 | | 0.13 | 1.00 | 1 | 0.13 | ㎡ | 신규 |
| 3 | 2순위 | 균열 | 표면처리 | 0.1 | 2.00 | 0.25 | 1 | 0.05 | ㎡ | 신규 |
| 4 | 2순위 | 균열 | 표면처리 | 0.1 | 0.85 | 0.25 | 1 | 0.16 | ㎡ | 신규 |
| 5 | 2순위 | 균열 | 표면처리 | 0.1 | 0.85 | 0.25 | 1 | 0.16 | ㎡ | 신규 |
| 6 | 2순위 | 균열 | 표면처리 | 0.1 | 1.30 | 0.25 | 1 | 0.38 | ㎡ | 신규 |
| 7 | 3순위 | 배수관연결지불막 | 배수관연결부보수 | | | | 1 | 1.00 | 매 | 신규 |

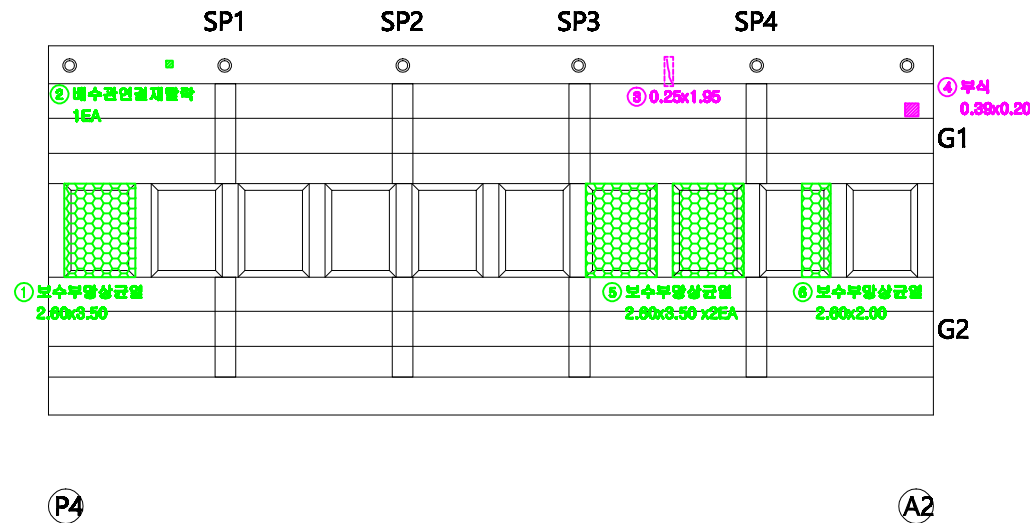
# 전경고가교 보수보강도 바닥판 하면 및 거더외부, 가로보 S5

| 번호 | 우선 순위 | 손상 내용 | 보수방안 | 손상규모 | | | | | 단위 | 비고 |
|---|---|---|---|---|---|---|---|---|---|---|
| 1 | 중 | 보수부량상근열 | 표면처리 | 2.80 | 3.50 | 1 | 0.10 | m <sup>2</sup> | 신규 | |
| 2 | 중 | 배수관연결재탈락 | 배수관연결부보수 | | | | 1 | 1.00 | 매 | 신규 |
| 3 | 중 | 콘 열 | 표면처리 | 0.1 | 1.95 | 0.25 | 1 | 0.49 | m <sup>2</sup> | 신규 |
| 4 | 중 | 부식 | 도장보수 | 0.39 | 0.20 | 1 | 0.08 | m <sup>2</sup> | 신규 | |
| 5 | 중 | 보수부량상근열 | 표면처리 | 2.80 | 3.50 | 2 | 18.20 | m <sup>2</sup> | 신규 | |
| 6 | 중 | 보수부량상근열 | 표면처리 | 2.80 | 2.00 | 1 | 5.20 | m <sup>2</sup> | 신규 | |

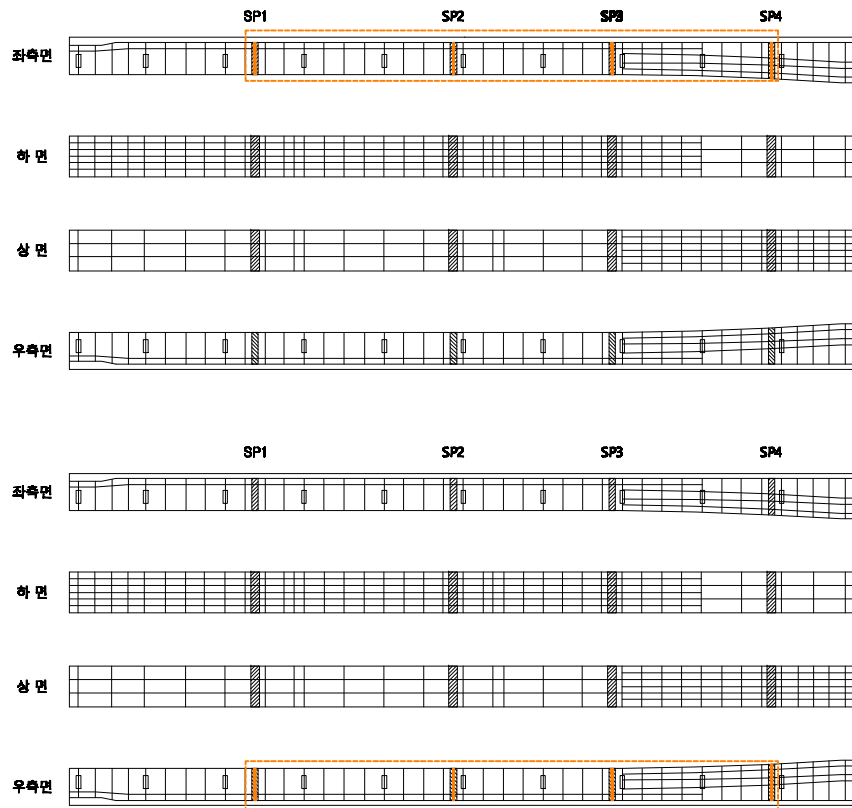
# 전경고가교 보수보강도 거더내부 S1

| 번호 | 우천<br>순위 | 손상내용 | 보수방안 | 손상규모 | | | | 단위 | 비고 |
|---|---|---|---|---|---|---|---|---|---|
| 1 | - | 우수유입 | 주의관찰 | | | | 16 | 16.00 | ea |
| 2 | - | 우수유입 | 주의관찰 | | | | 16 | 16.00 | ea |

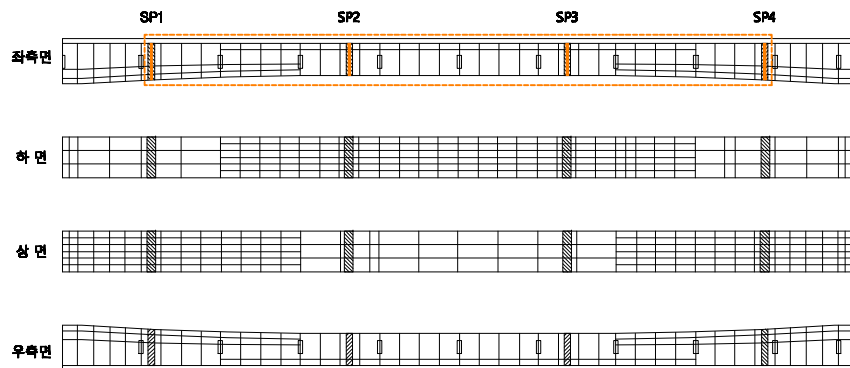
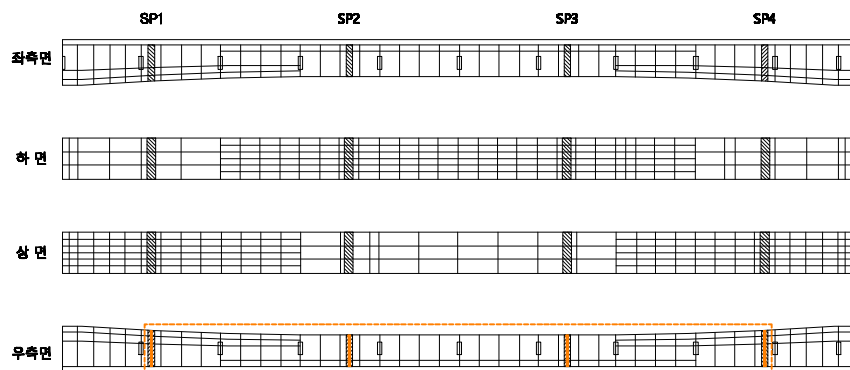
# 전경고가교 보수보강도 거더내부 S2

| 번호 | 우천<br>순위 | 손상 내용 | 보수방안 | 손상규모 | | | | | 단위 | 비고 |
|---|---|---|---|---|---|---|---|---|---|---|
| 1 | - | 우수유입 | 주의관찰 | | | | 16 | 16.00 | ea | |
| 2 | - | 우수유입 | 주의관찰 | | | | 16 | 16.00 | ea | |

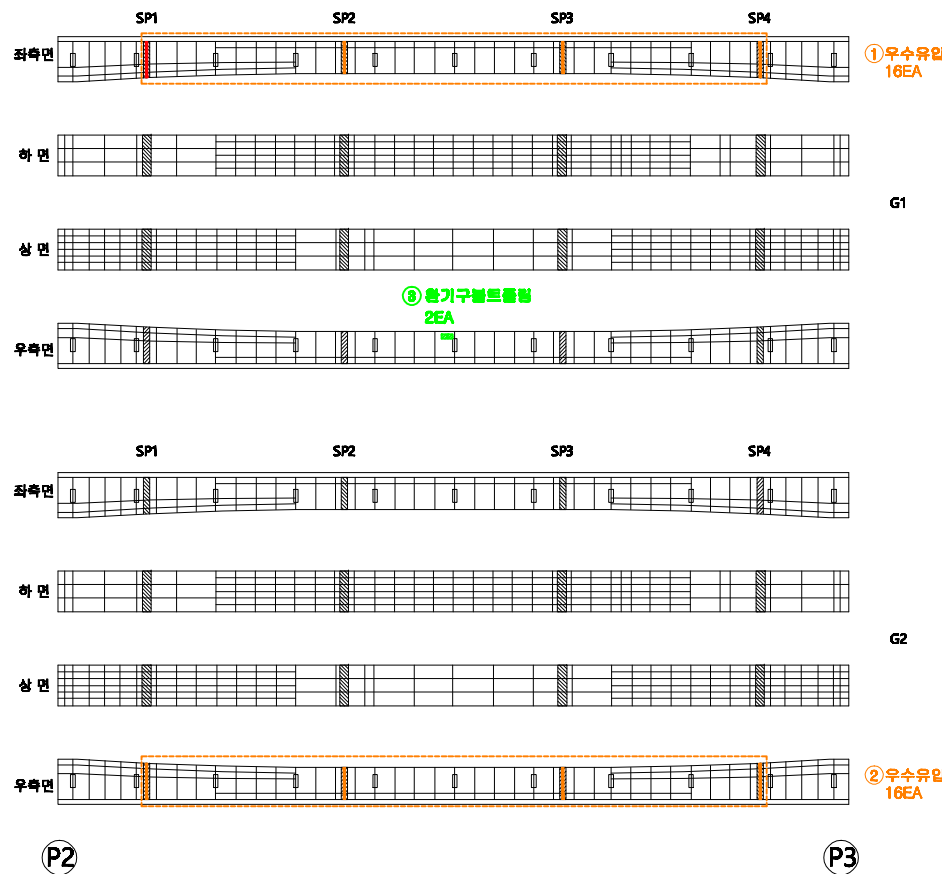
# 전경고가교 보수보강도 거더내부 S3

| 번호 | 우천<br>순위 | 손상내용 | 보수방안 | 손상규모 | | | | | 단위 | 비고 |
|---|---|---|---|---|---|---|---|---|---|---|
| 1 | - | 우수유입 | 주외관찰 | | | | 18 | 18.00 | 매 | |

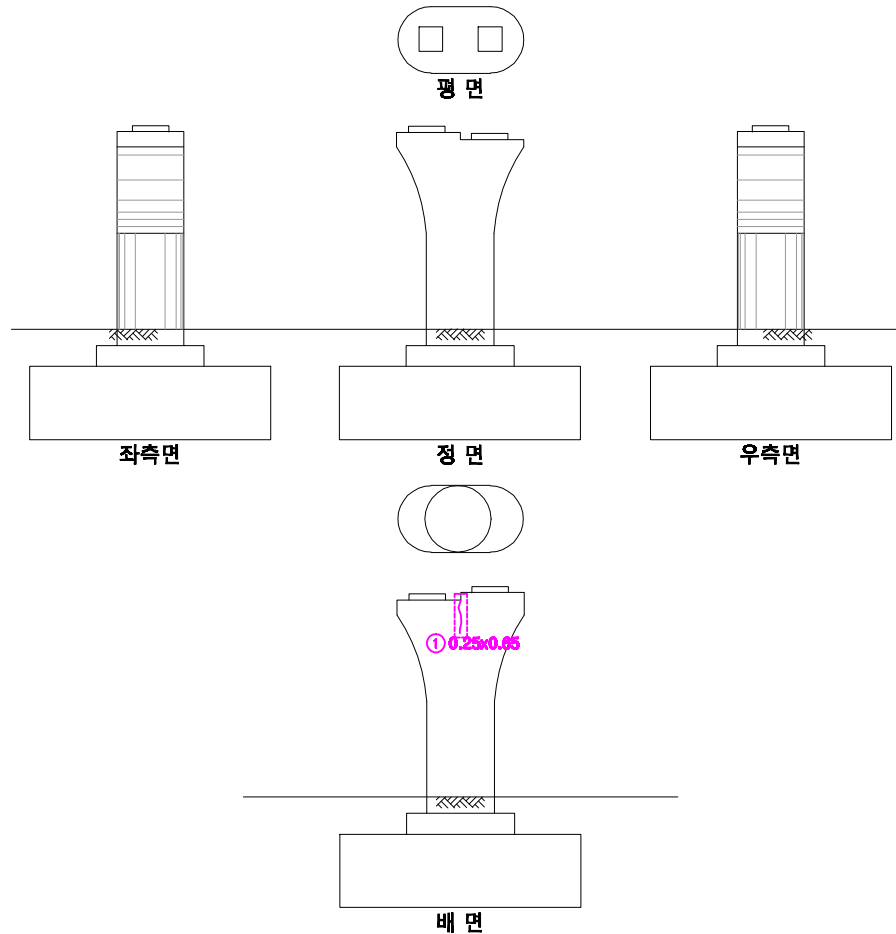
# 천령고가교 보수보강도 교각 P1

| 번호 | 우천<br>순위 | 손상내용 | 보수방안 | 손상규모 | | | | | 단위 | 비고 |
|---|---|---|---|---|---|---|---|---|---|---|
| 1 | 2순위 | 균열 | 표면채움 | 0.1 | 0.05 | 0.25 | 1 | 0.16 | m <sup>3</sup> | 신규 |

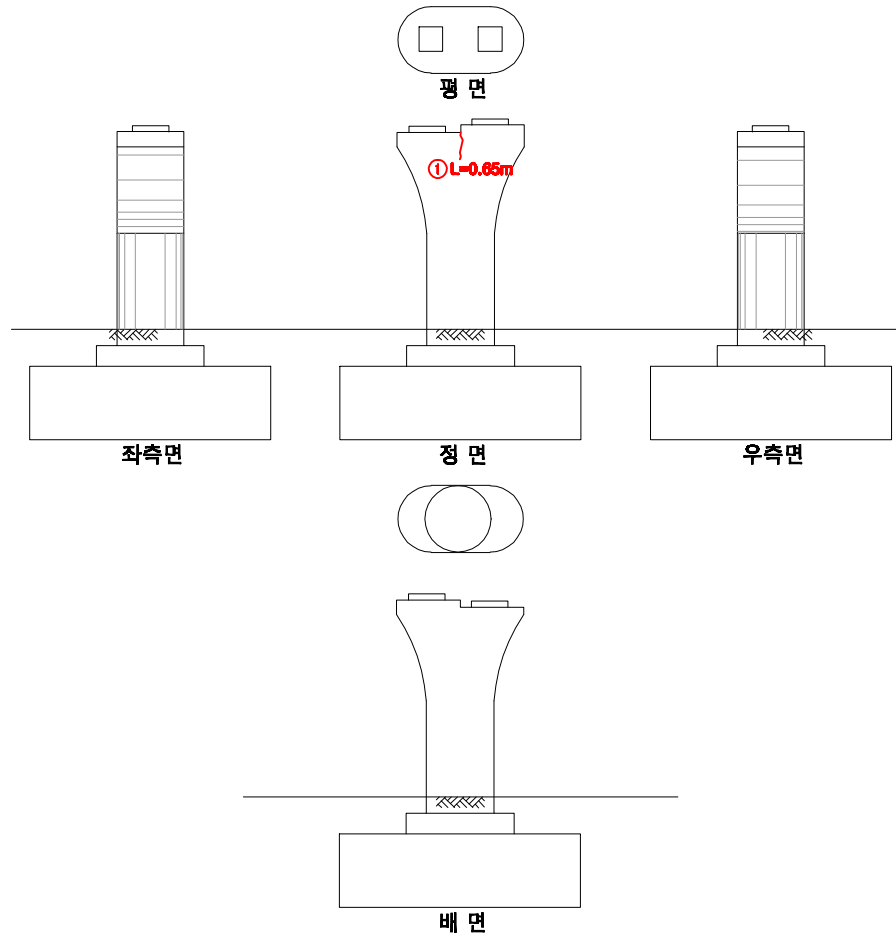
# 전경고가교 보수보강도 교각 P2

| 번호 | 우천<br>순위 | 손상내용 | 보수방안 | 손상규모 | | | | 단위 | 비고 |
|---|---|---|---|---|---|---|---|---|---|
| 1 | 1순위 | 균열 | 주철보수 | 0.3 | 0.85 | | 1 | 0.85 | m 신규 |

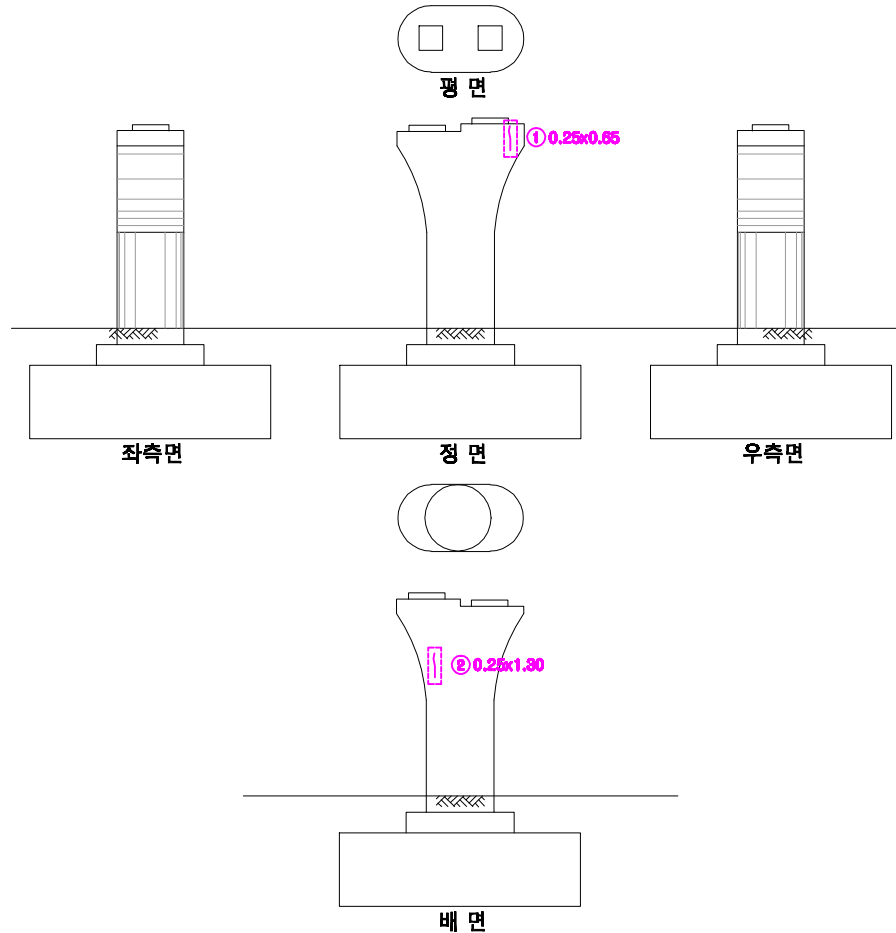
# 천령고가교 보수보강도 교각 P3

| 번호 | 우천<br>순위 | 손상내용 | 보수방안 | 손상규모 | | | | 단위 | 비고 |
|---|---|---|---|---|---|---|---|---|---|
| 1 | 우천 | 균열 | 표면처리 | 0.1 | 0.85 | 0.25 | 1 | ㎡ | 심규 |
| 2 | 우천 | 균열 | 표면처리 | 0.1 | 1.30 | 0.25 | 1 | ㎡ | 심규 |

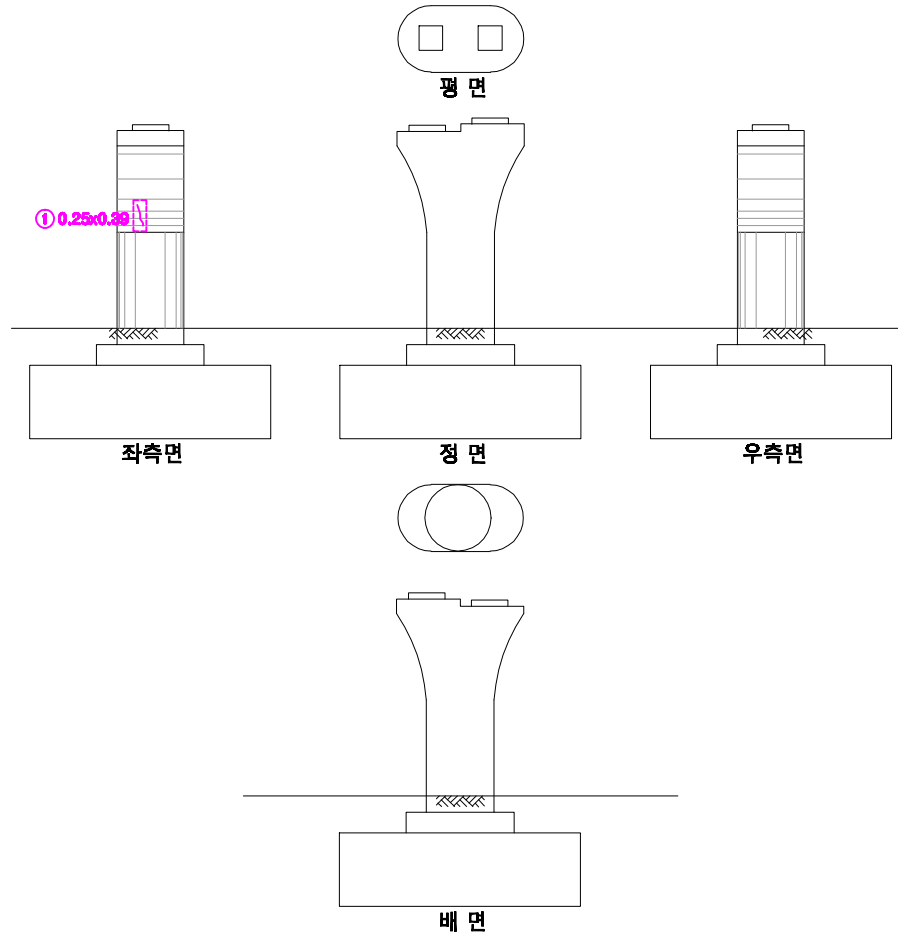
# 전경고가교 보수보강도 교각 P4

| 번호 | 우천<br>순위 | 손상내용 | 보수방안 | 손상규모 | | | | | 단위 | 비고 |
|---|---|---|---|---|---|---|---|---|---|---|
| 1 | 2순위 | 균열 | 표면처리 | 0.1 | 0.89 | 0.25 | 1 | 0.10 | m | 신규 |
